Statens haverikommission  
Swedish Accident Investigation Board

## ***Rapport RJ 2008:03***

**Tillbud till plankorsningsolycka  
mellan lastbil och resandetåg 2513  
På Esplanaden i Sundbyberg, AB län,  
den 13 december 2007**

Dnr J-23/07

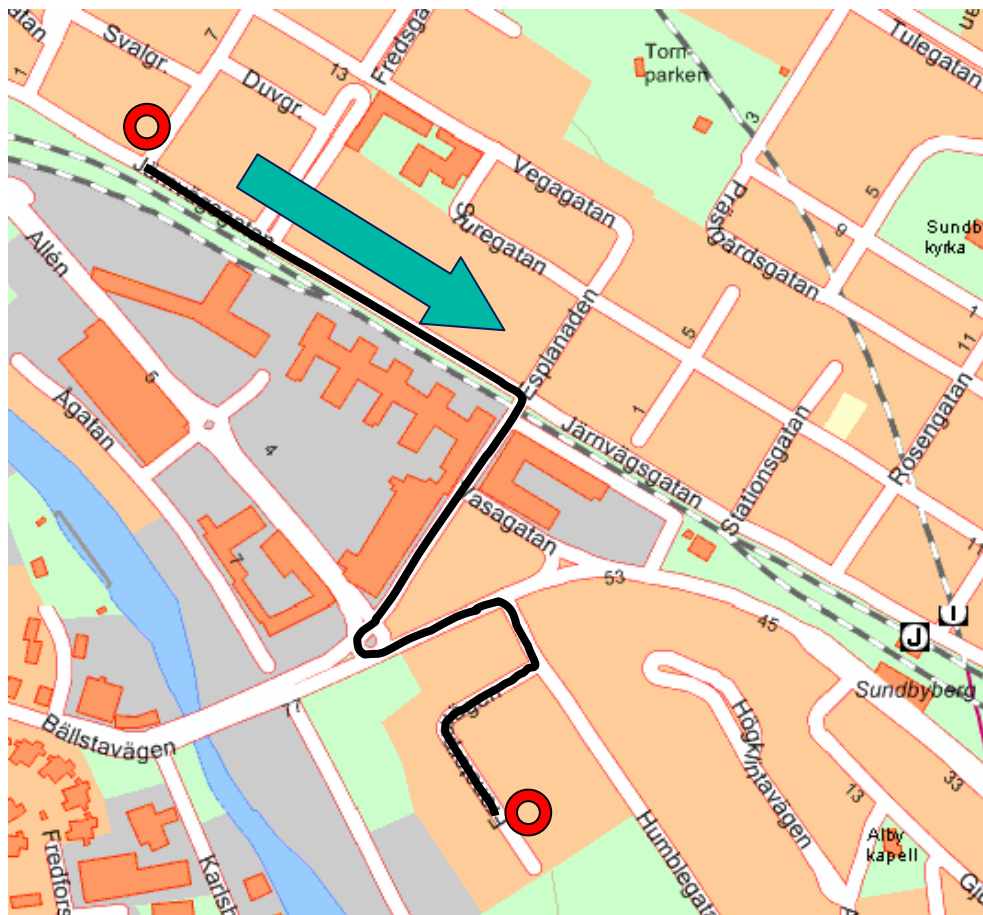
Eftersom lastbilsföraren hade dålig lokalkännedom använde han taxikartan för att hitta till byggarbetsplatsen. Han fann att den närmaste vägen var via Järnvägsgatan över spårområdet via plankorsningen på Esplanaden, se bild 1.

**Bild 1. Lastbilens färdväg som den valdes av lastbilsföraren.**

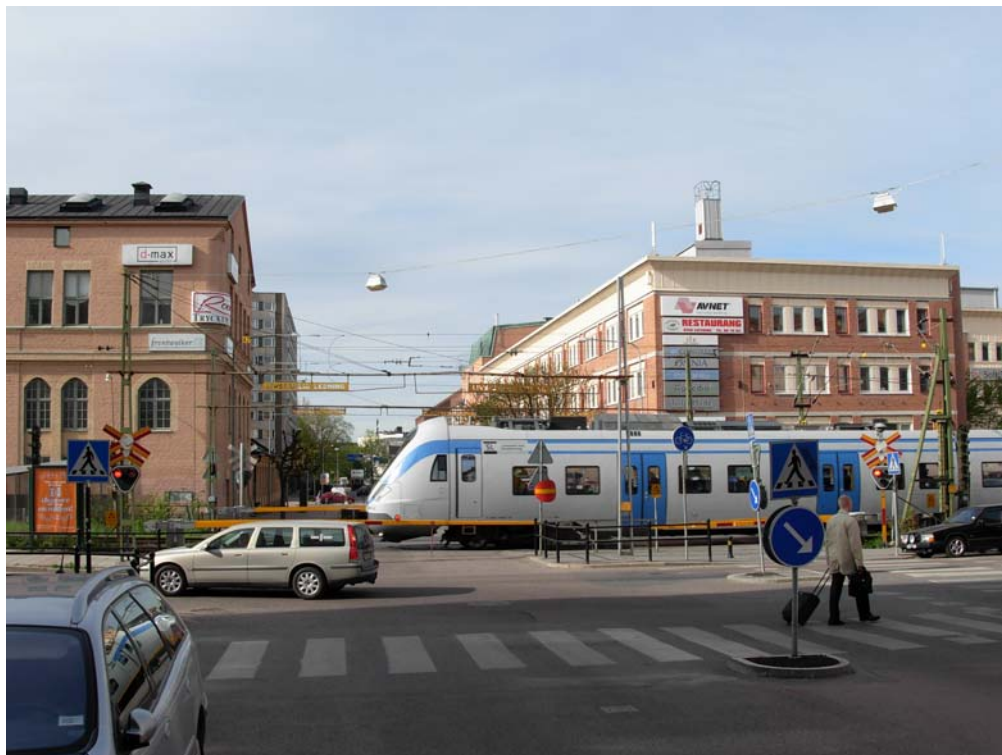
**Bild 2. Plankorsningen i Sundbyberg**

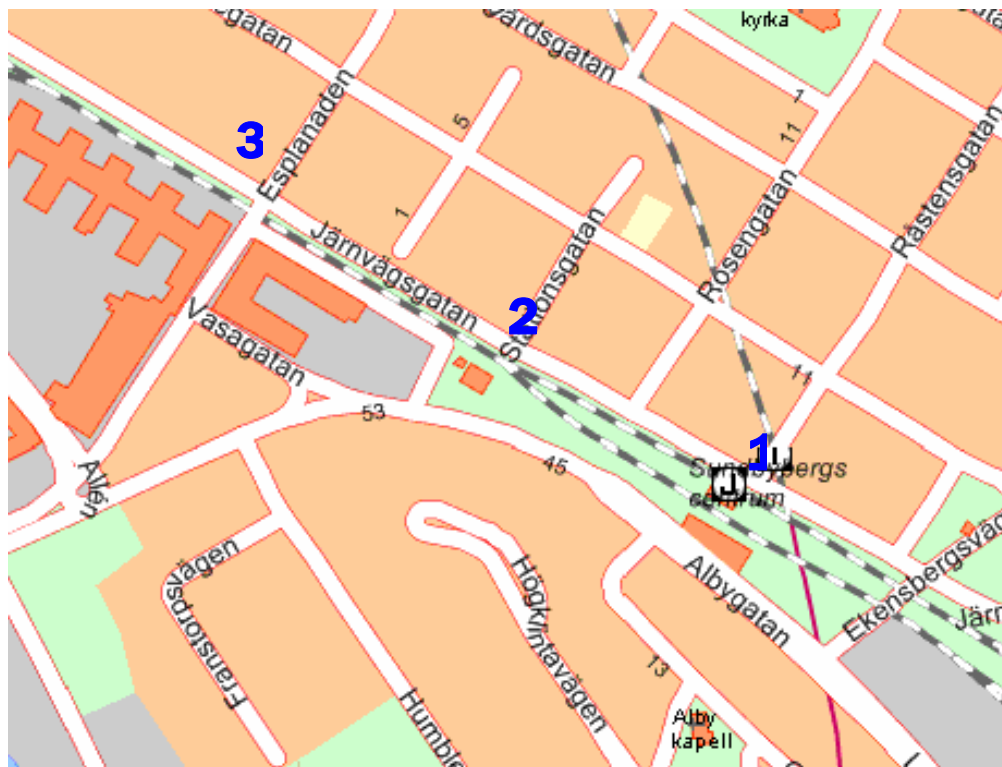
Närområdet har tre gångtunnlar under järnvägen: vid stationshuset, vid Torget samt vid Esplanaden, bild 3 p. 1–3. I gångtunneln vid Torget har cyklister även möjligheten att leda sina cyklar. I de övriga tunnelarna måste cykeln lyftas/bäras.

Bild 3. Gångtunnlar under järnvägen.

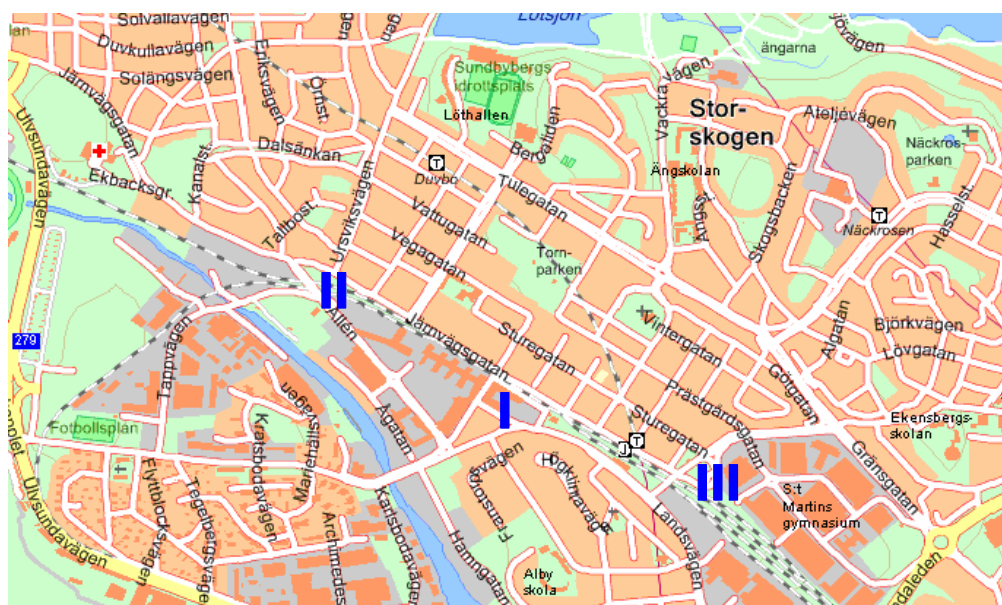
Vid Esplanaden finns Sundbybergs enda plankorsning över järnvägen, bild 4 p. I. Här passerar cirka 2 500 fordon per dygn och i den direkta närheten till plankorsningen kan bilar ta ytterligare två vägar via broar över järnvägen via Allén, bild 4 p. II, och Ekenbergsvägen, bild 4 p. III. Även gående och cyklister har möjlighet att använda sig av dessa vägar.

Bild 4. Järnvägspassage för trafik i den direkta närheten.

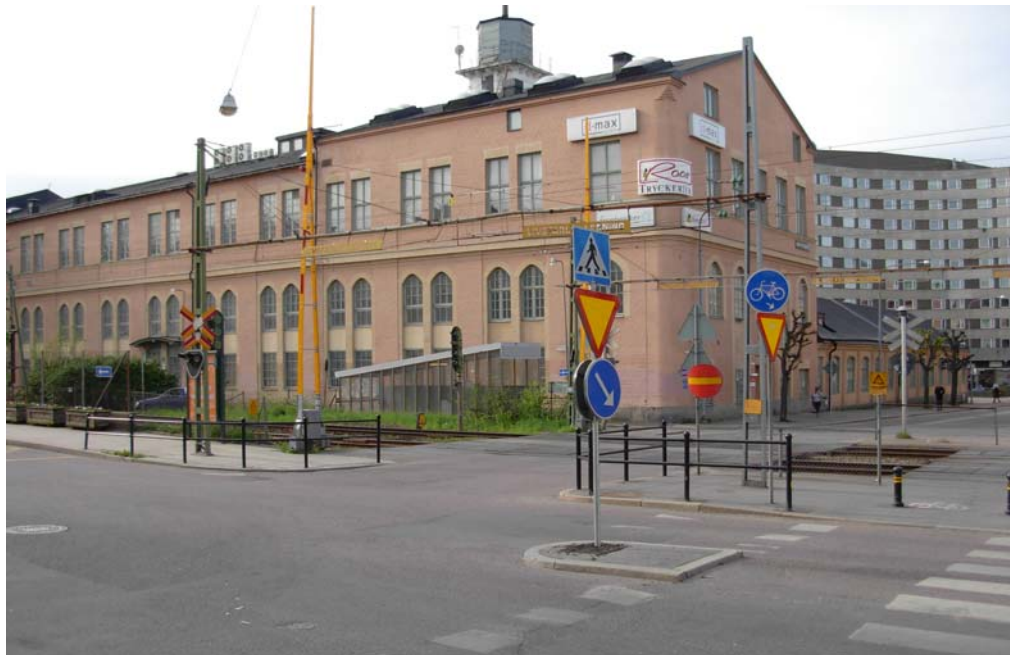
**Bild 5. Staket och trottoarkants utformning**

Staket runt trottoaren har satts upp för att hindra fotgängare och cyklister att ta andra vägar än de anvisade, bild 5. Trottoarkanten har utformats så att den ska försvåra sväng in från Järnväggsgatan om de andra barriärerna inte hindrar detta.

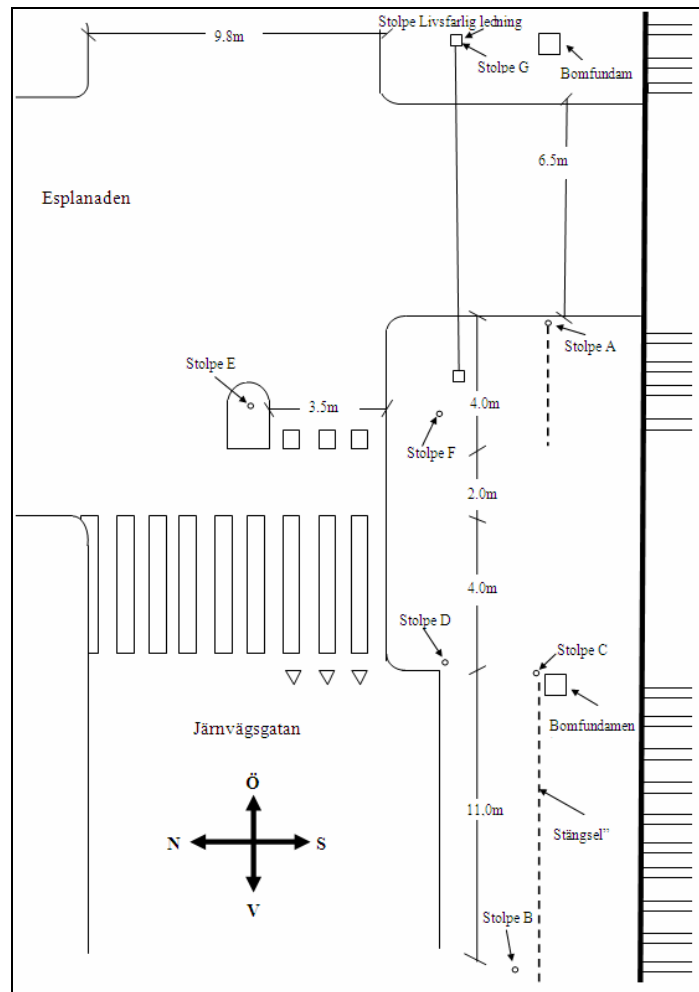
Plankorsningen har genom åren utformats med flera typer av vägmärken för varning och information. Dessa har placerats på stolpar runt om i plankorsningen, som framgår av bild 7.

**Bild 6. Skiss över plankorsningen med stolparnas placering.**

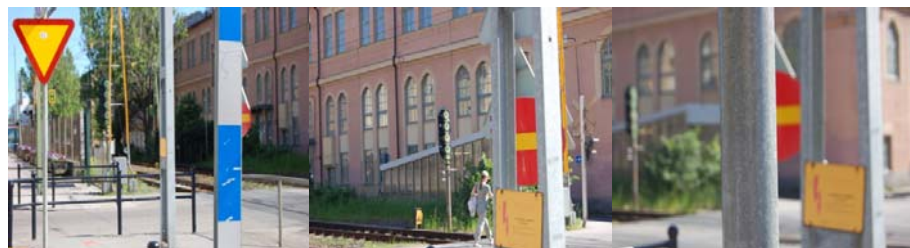
1985 byggdes plankorsningen vid Esplanaden om och det har lett till en trafikmiljö som kan upplevas som rörig, med förhållandevis mycket gång- och cykeltrafik som korsar järnvägsgränden väster om korsningen och en stor mängd vägmärken och stolpar som ofta skymmer varandra, se bild 7 a-c.

**Bild 7 a, b och c. Sikten in mot märket "förbjuden infart" i den riktning lastbilsföraren körde in i korsningen.**

Skylden **C1**, som markerar förbjuden infart är skymd av tre stolpar. Till detta kommer att körfältet längst till höger av de körfält som löper in mot

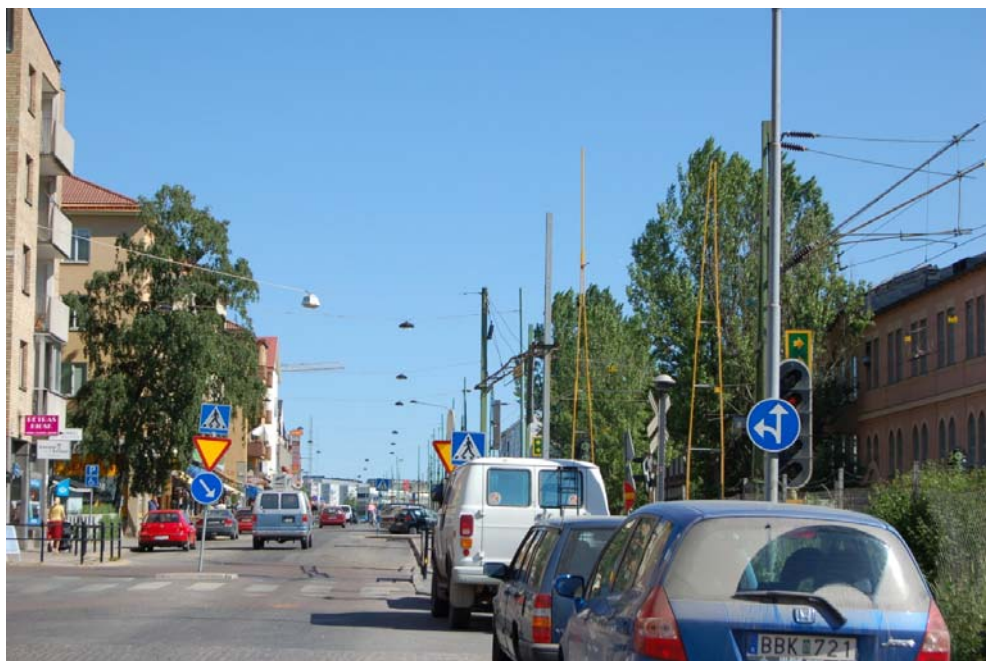
korsningen västerifrån på Järnvägsgatan gjorts om till parkeringsyta, vilket försvårar sikten in mot korsningen, se bild 8.

**Bild 8. Korsningen sedd från väster, dvs. i den riktning lastbilsföraren körde in i korsningen.**

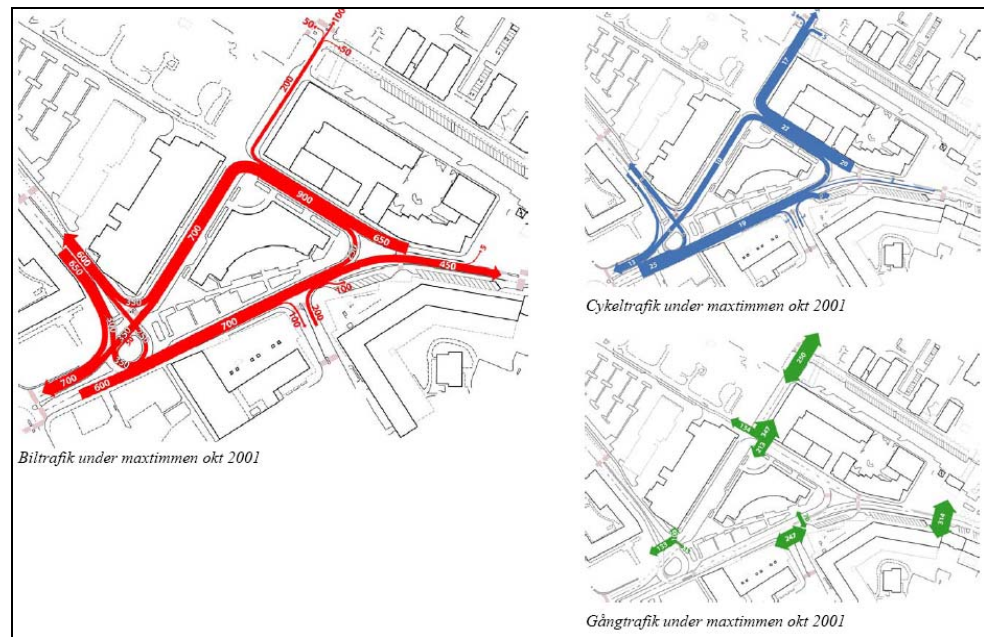
Från Sundbybergs Stadsbyggnads- och miljöförvaltning har det presenterats en trafikutredning som utförts år 2001, bild 10. Ur denna kan det utläsas ett maxflöde under den trafiktätaste timmen under en dag.

**Bild 9. Trafikflödet i plankorsningsområdet utförd av Tyrens 2001.**
