RAPORT DE INVESTIGARE

privind incidentul feroviar produs la data de 02.02.2014 în Hm C.A. Rosetti, prin lovirea instalației liniei de contact de către o ușă dintr-un vagon din compunerea trenului nr. 20936 a operatorului de transport feroviar S.C. Cargo Trans Vagon S.A.

EDIȚIE finală
19 februarie 2014

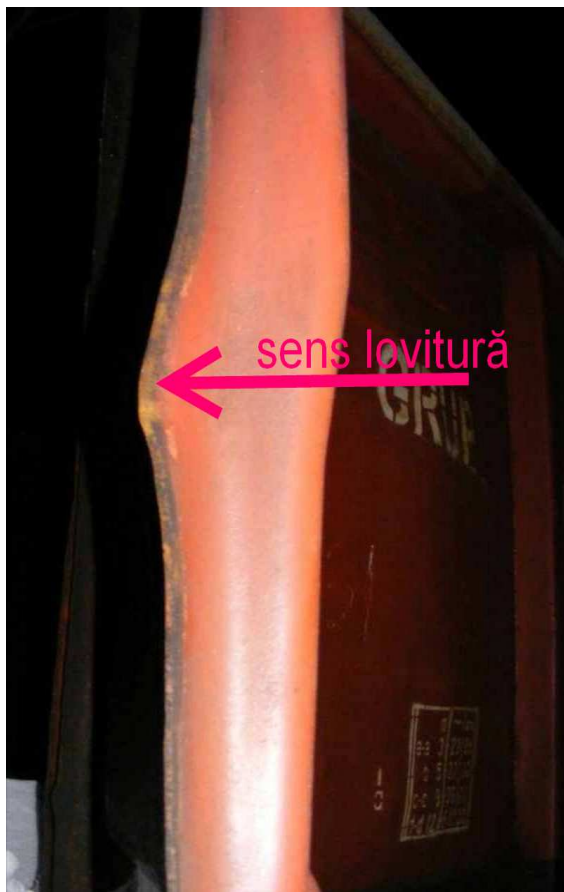
foto nr. 2

La verificarea celei de-a doua pereche de uși, situată pe partea dreaptă în sensul de mers, aferentă roților cu nr. 2 și 4, s-a constatat:

- prima ușă în sensul de mers prezintă o urma noua de lovire, cu deformare în interiorul vagonului, la cca 50 cm față de marginea inferioară, deformația fiind pe o lungime de cca. 30 cm, cu o adâncime de cca. 4 cm (vezi foto nr.2);
- cea de-a doua ușă nu prezintă urme de lovituri și este echipată cu sistemul de închidere (vezi foto nr.3);
- sistemul de închidere și înzăvorăre este complet și funcțional(vezi foto nr.3) ;

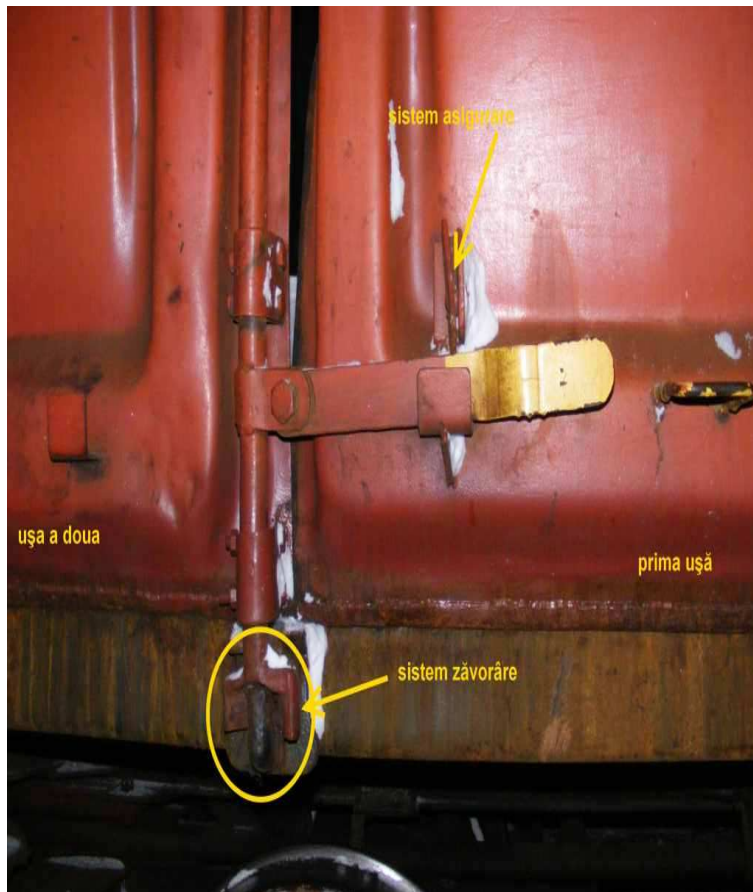
foto nr. 3

Starea tehnică a vagonului implicat în producerea incidentului, înainte de expedierea trenului din stația CF Constanța Port, a fost corespunzătoare, fapt atestat de dispozitivul de închidere și asigurare complet și funcțional.
