RAPORT DE INVESTIGARE

al accidentului feroviar
produs la data de 09.01.2014 între stațiile CFR Brașov Triaj – Dârste de pe raza de activitate a
Sucursalei Regionala de Căi Ferate Brașov

*Raport final
28 Martie 2014*

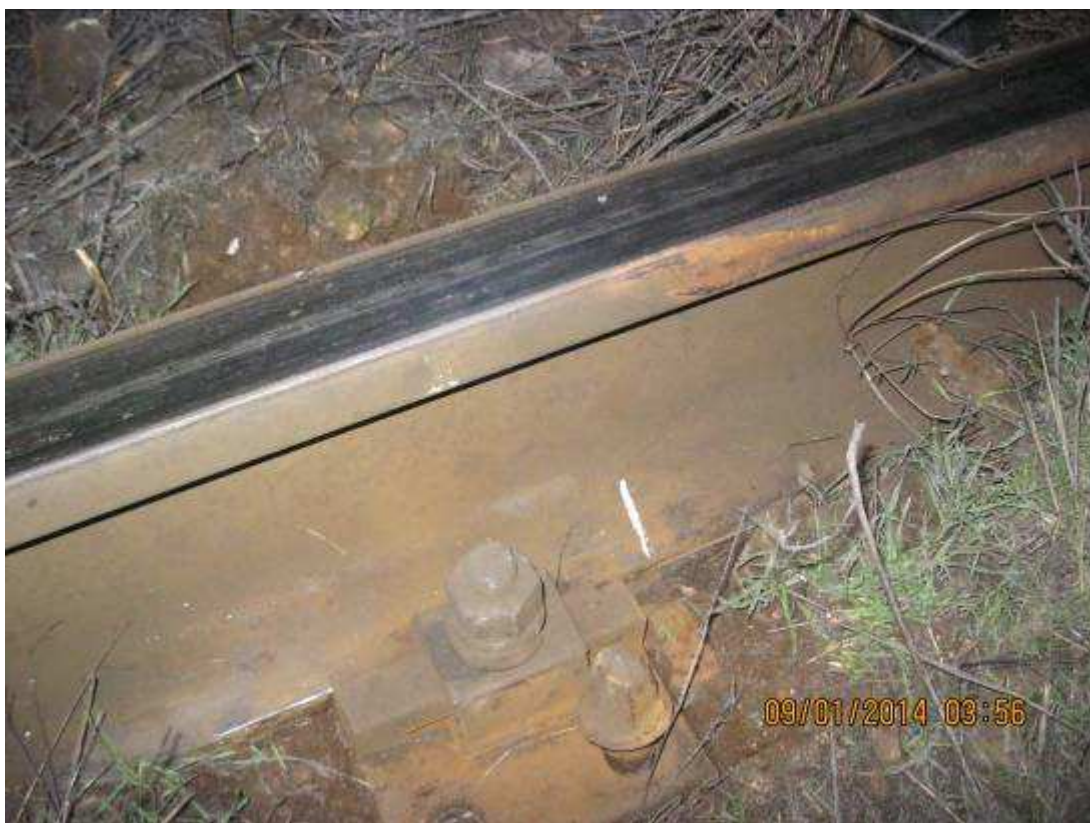
Foto nr. 1

După plecarea din stație, în zona km. 169+025 (aproximativ 70 m înaintea semnalului de ieșire YDX), pe o porțiune de linie în curbă cu deviație stânga în sensul de mers al trenului, s-a produs căderea între firele căii a roții din partea stângă a primei osii în sensul de mers al vagonului nr.21531502307-1 – *foto nr. 1,2.*

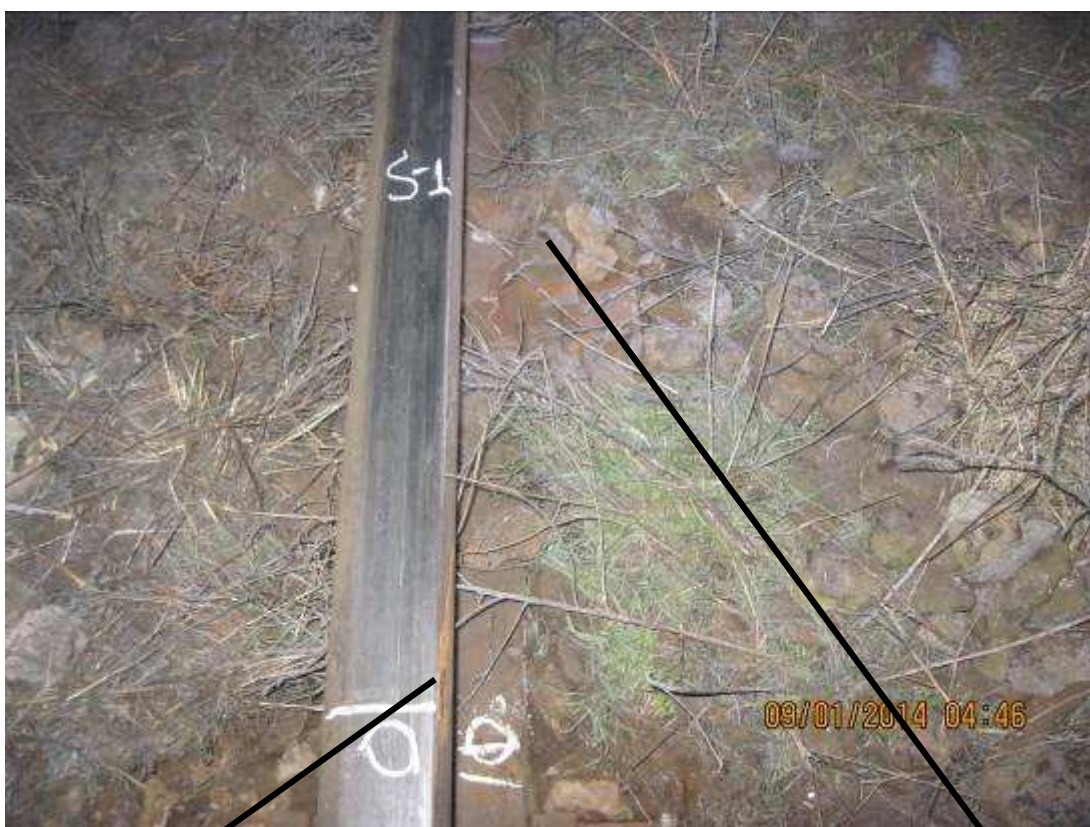
Foto nr. 2

locul căderii roții din stânga

*primul tirfon lovit de
roata din stânga*

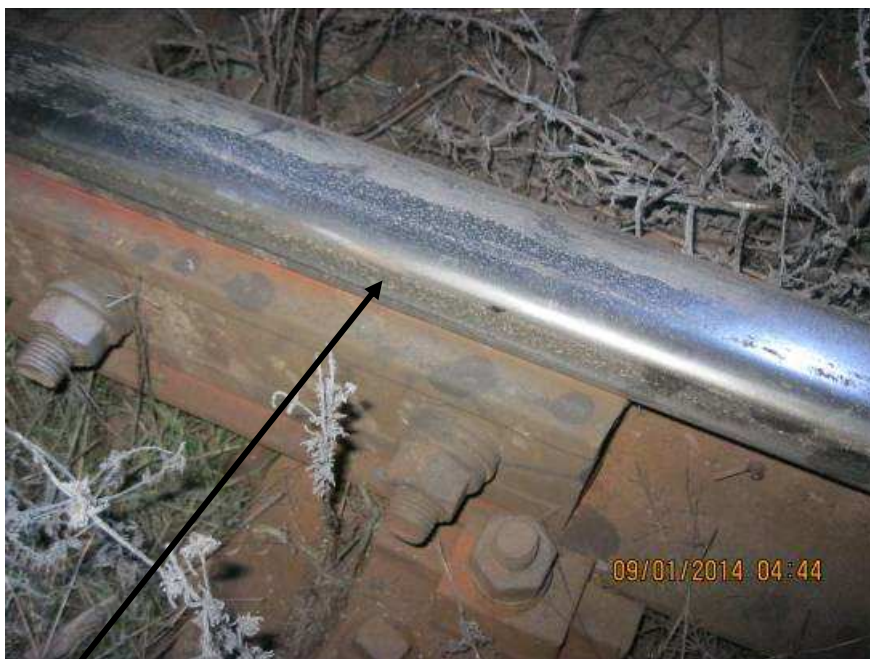
Foto nr. 3

În continuare, vagonul a circulat cu roata din stânga între firele căii și cu roata din dreapta normal pe șină, până la prima eclisă, pe o distanță de 4,5 m unde s-a produs escaladarea roții spre exteriorul curbei – *foto nr. 3*.

urma de escaladare

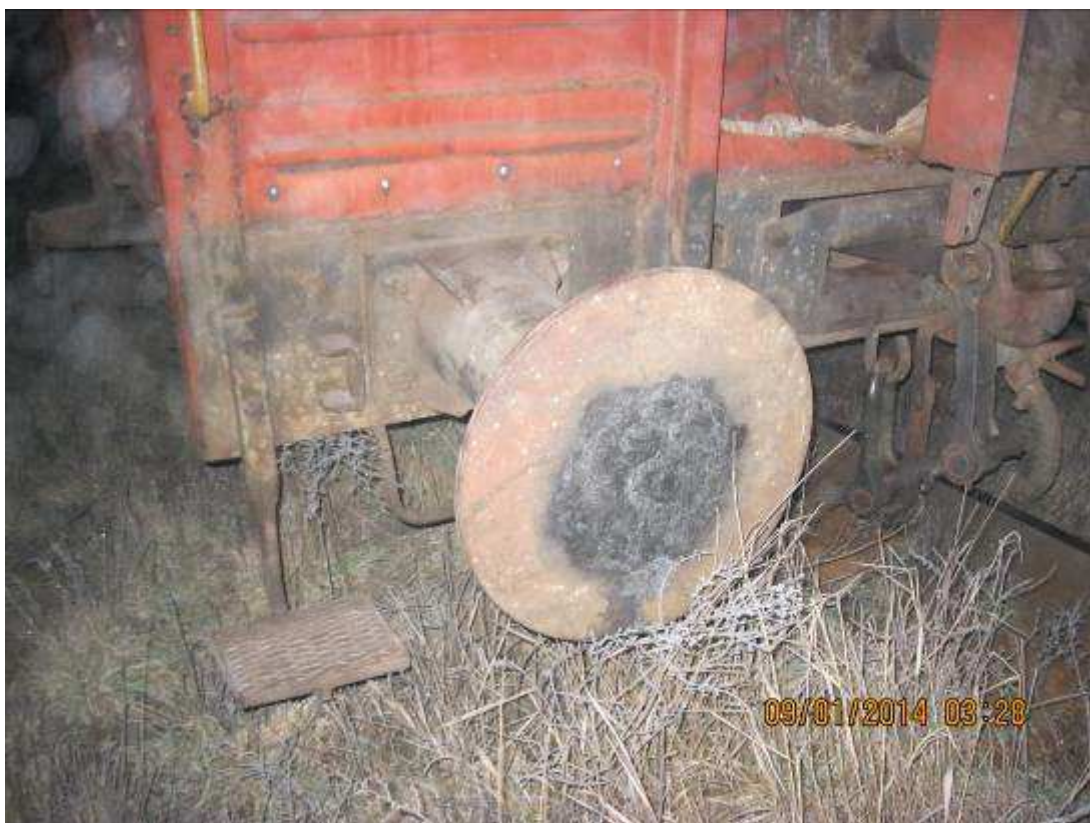
Foto nr. 4

După oprirea trenului, locomotiva de remorcare s-a aflat la km. 167+250 iar cel de al nouălea vagon de la locomotivă era deraiat de prima osie în sensul de mers, roata din partea dreaptă aflându-se la o distanță de aproximativ 60 cm de șina corespunzătoare firului exterior al curbei, vagonul afectând prin poziția în care s-a oprit, gabaritul de liberă trecere al liniei curente firul I dintre stațiile CFR Brașov-Dârste. De asemenea vagonul avea ușa laterală dreapta deschisă, al doilea oblon de pe partea stângă era căzut și cutia vagonului era străpunsă frontal de tamponul vagonului din față – *foto nr. 4*.

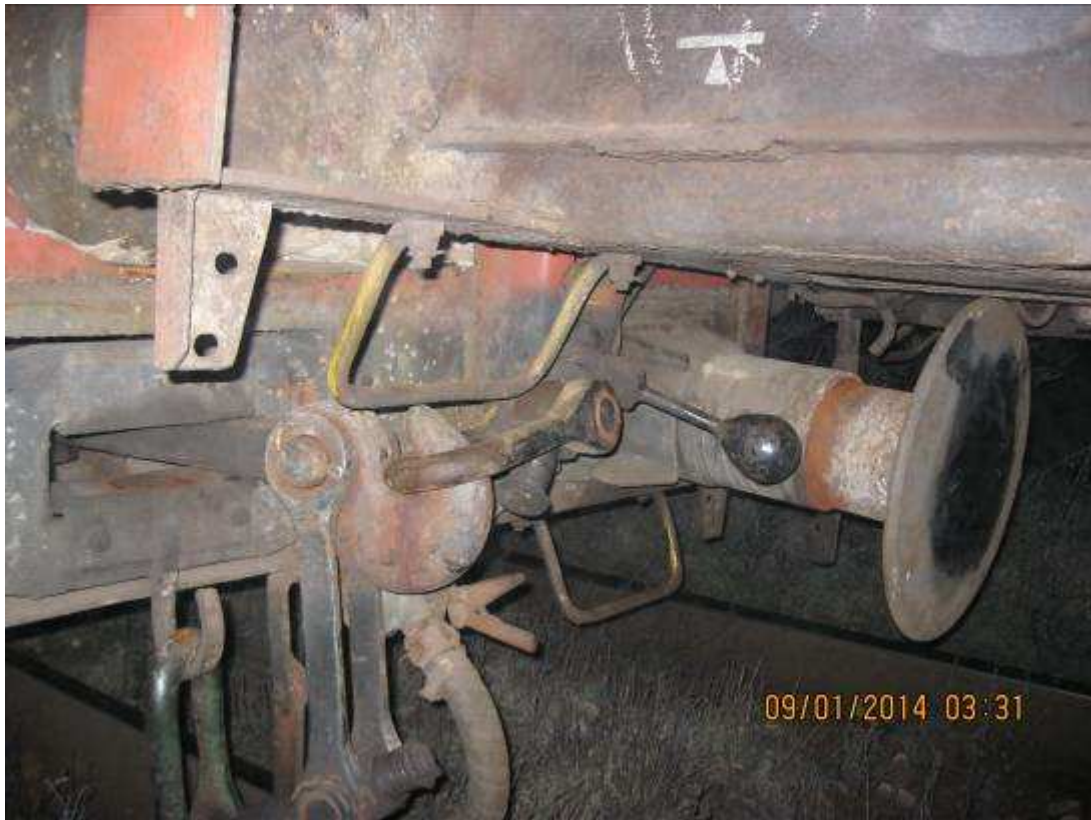
Foto nr. 5

Vagonul al optulea de la siguranță avea conducta generală de trecere ruptă, tamponul stânga spate strâmb și era suspendat pe vagonul deraiat fără a fi ridicat de pe linie – *foto nr. 5*.

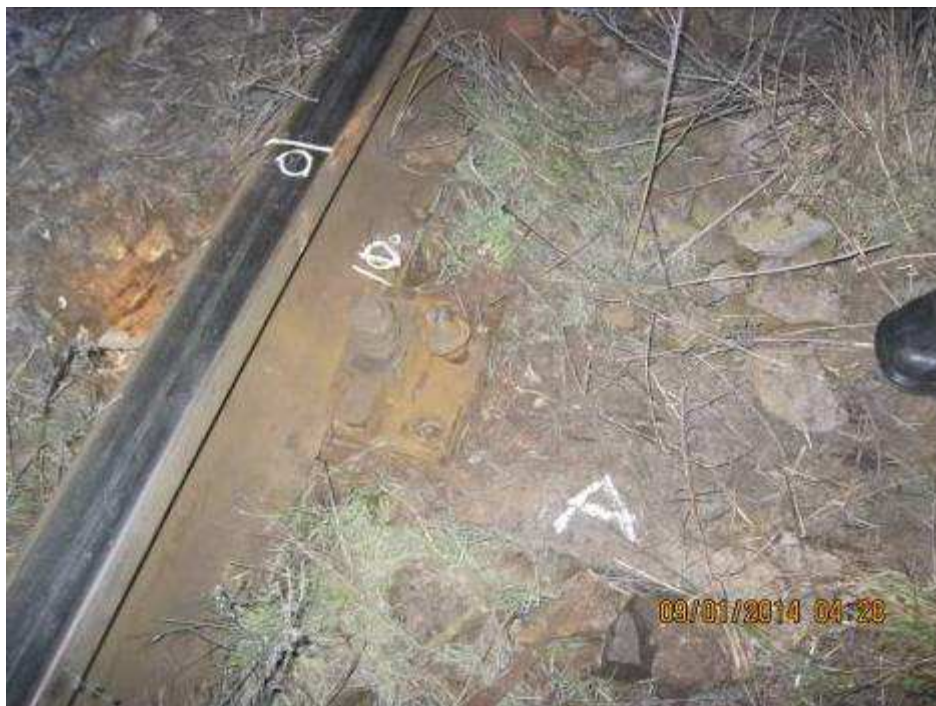
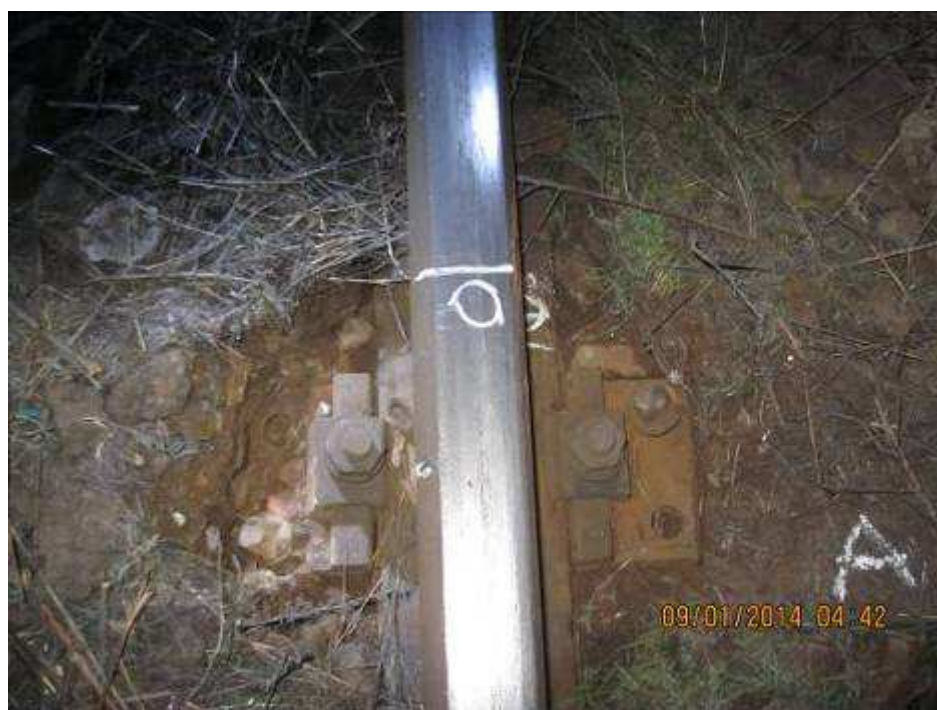
- traversa „A”, situată lângă punctul zero (ecartamentul avea valoarea de **1481 mm**), unde s-a observat prima urmă de deraiere: pe firul stâng al căii în sensul de mers (firul interior al curbei) pe interior cu un tirfon lipsă, al doilea slăbit, iar pe exterior cu un tirfon lipsă și al doilea slăbit. Pe firul drept al căii în sensul de mers (firul exterior al curbei) pe interior un tirfon lipsă – *foto nr. 6, 7*.

Numărul insuficient de tirfoane identificate pe teren după producerea deraierii și eliberarea gabaritului căii, atestă faptul că această stare exista înaintea trecerii trenului.

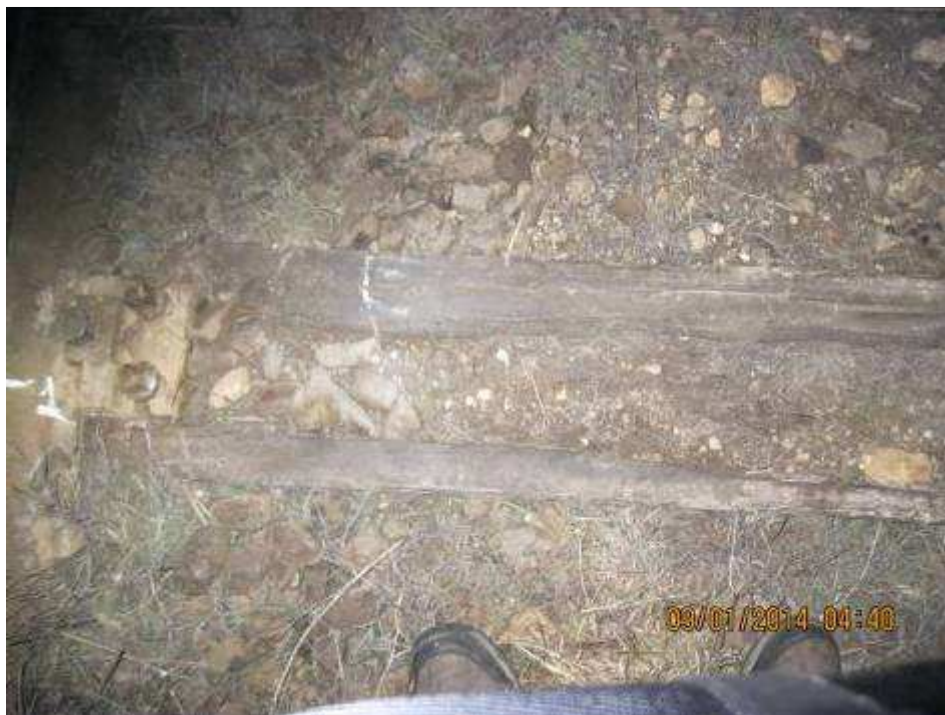
Foto nr. 8

- traversa „B”: pe firul stâng al căii pe interior cu un tirfon lipsă, al doilea tirfon slăbit, ridicat la circa 1,5 cm, iar pe exterior două tirfoane lipsă. Pe firul drept al căii pe exterior două tirfoane lipsă;
- traversa „C”: pe firul stâng al căii pe interior două tirfoane lipsă, iar pe exterior cu un tirfon lipsă și al doilea rupt;
- traversa „D”: pe firul stâng al căii pe interior două tirfoane lipsă, iar pe exterior un tirfon lipsă și al doilea slăbit. Pe firul drept al căii pe exterior un tirfon lipsă;
- traversa „E” situată în punctul „1” de măsurare (cu valoarea ecartamentului de **1480 mm**): pe firul stâng al căii pe interior două tirfoane slăbite cu distanță între placă și ciuperca tirfonului de 1,5 cm, iar pe exterior cu un tirfon lipsă și al doilea slăbit; Pe 1 firul drept al căii lipsă toate tirfoanele pe interior și pe exterior iar traversa era crăpată – *foto nr. 8*;

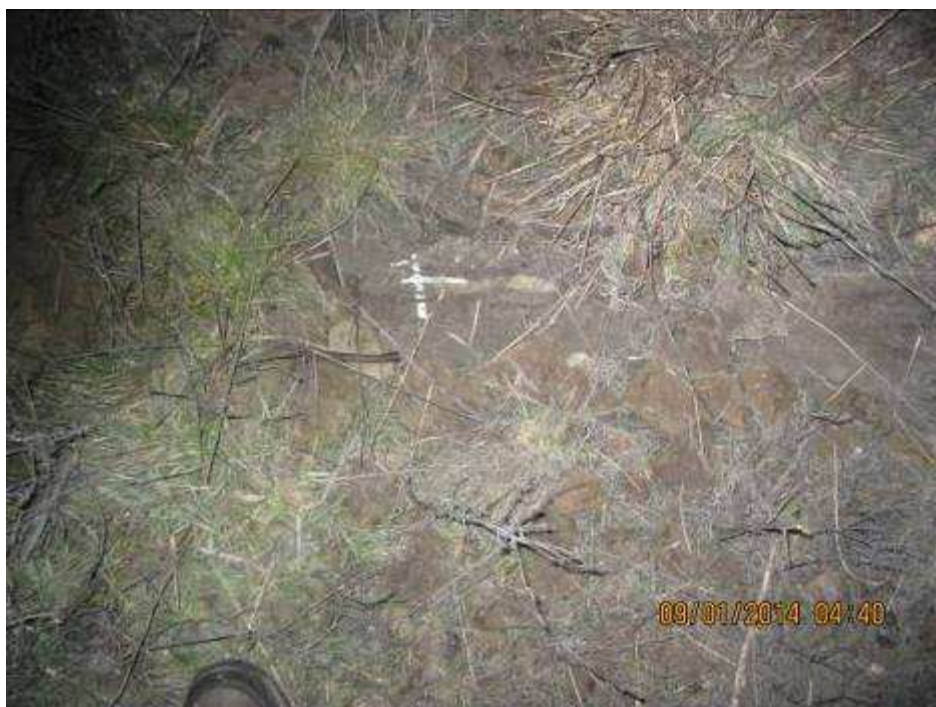
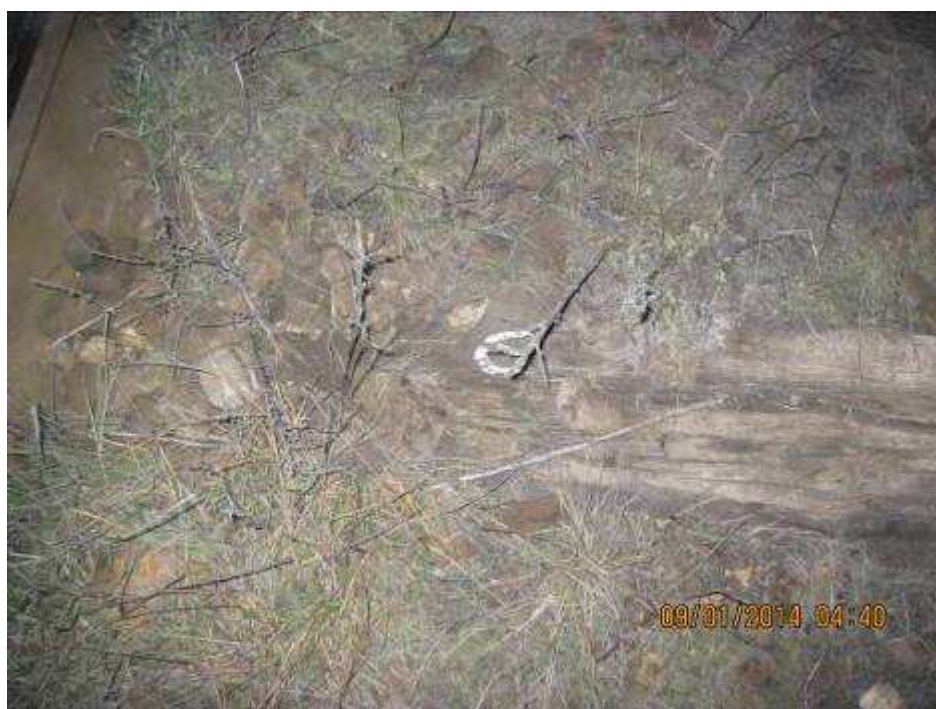
- în zona producerii deraierii prisma de piatră spartă era colmatată în proporție de 70 %, cu pământ până la suprafața prinderii din cauza unui drum făcut de persoane străine;

În zona producerii accidentului (prin căderea roții din partea stângă în sensul de mers între firele căii) și pe distanța a 10 traverse în sens invers de mers al trenului, prisma de piatră era colmatată cu pământ și vegetație în proporție de 80-90 %, elementele de prindere fiind acoperite (nu erau vizibile) și în interiorul și în exteriorul curbei - *foto nr. 9, 10*.
