RAPORT DE INVESTIGARE

al accidentului feroviar produs la data de 27.01.2014 pe raza de activitate a Sucursalei
„Centrul Regional Exploatare, Întreținere și Reparații CF” Timișoara, pe secția de circulație Simeria
– Hunedoara (având ca gestionar de infrastructură neinteroperabilă S.C. RC - CF Trans S.R.L.
Brașov) la intrarea în stația CFR Hunedoara, în zona km 15+282

EDIȚIE finală
07 martie.2014

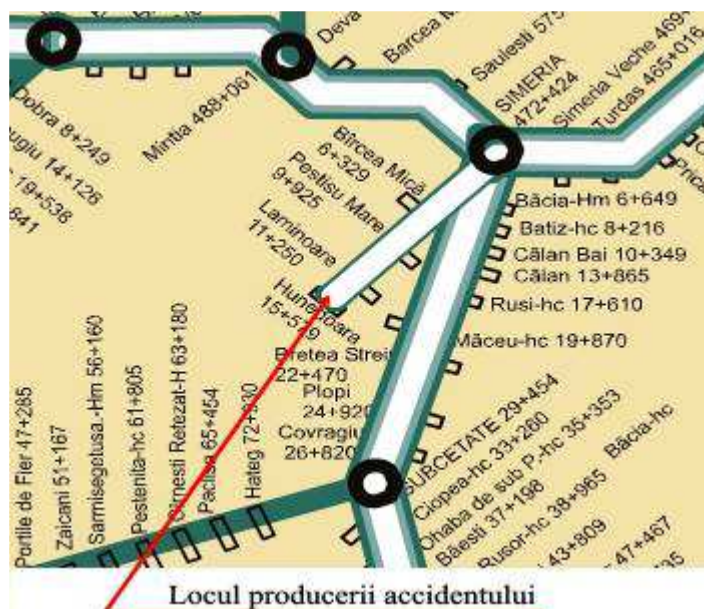
figura nr.1.

Locul producerii accidentului este prezentat în fig.1.

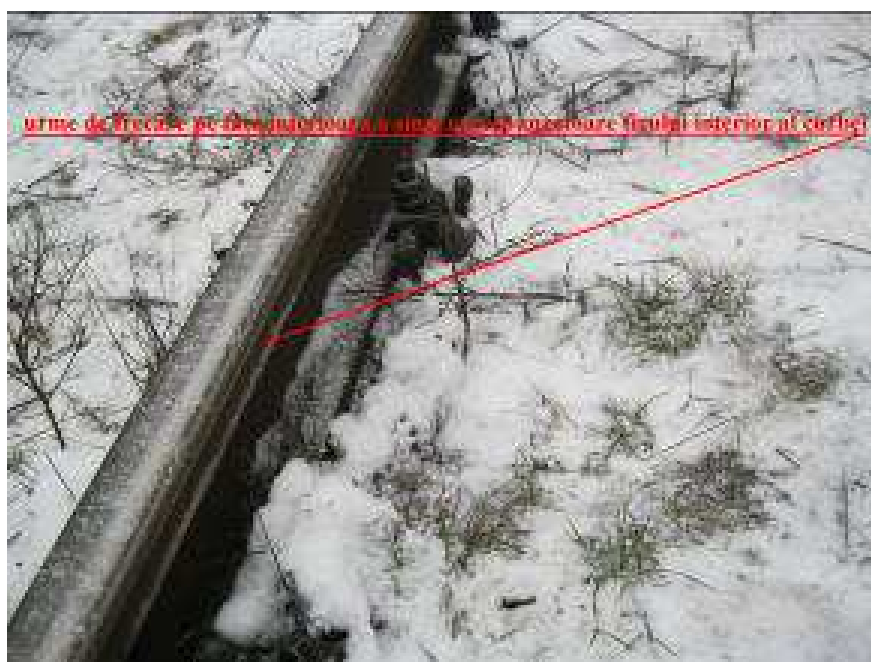
Foto nr.1

Deraierea s-a produs la o distanță de aproximativ 70 m de atacarea aparatului de cale nr.49/51 prin căderea roții din partea stângă a primei osii a primului boghiu al locomotivei BB 523 între firele căii (observându-se urme de frecare pe fata interioară a ciupercii șinei corespunzătoare firului interior al curbei – foto nr.1), antrenarea în deraiere a roții corespundente din partea dreaptă prin cățărarea buzei acestei roți pe suprafața de rulare a șinei corespunzătoare firului exterior al curbei și căderea acesteia în exteriorul căii (foto nr.2).

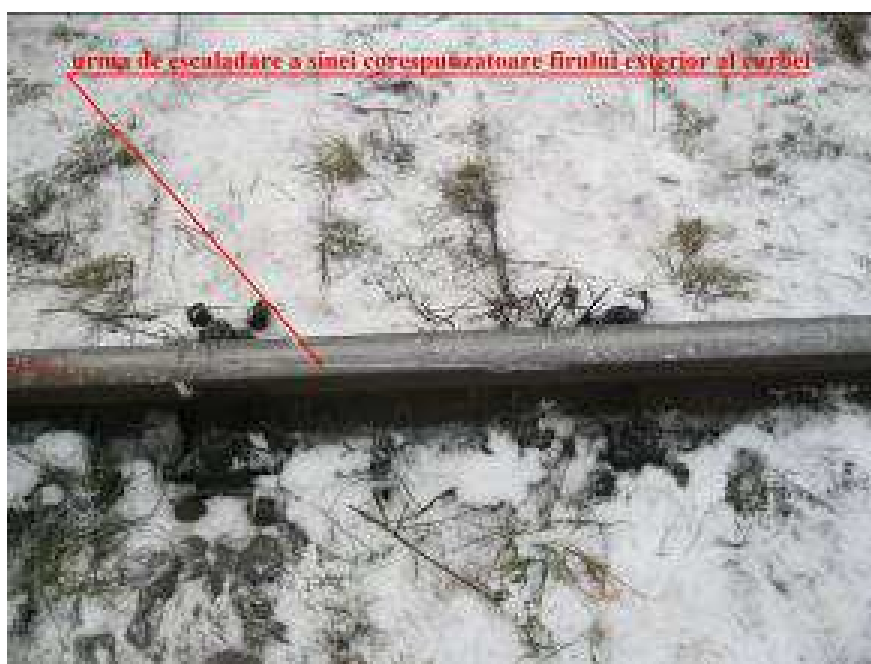
Foto nr.2

Prinderea șinelor de traverse în zona producerii deraierii era necorespunzătoare.

Tirfoanele erau înclinate și nu asigurau fixarea fermă a șinei de traversă prin placa metalică suport, observându-se jocul lateral al plăcilor suport metalice de pe firul exterior al curbei (firul drept în sensul de mers) de 20 – 30 mm.

În zona producerii deraierii erau 4 traverse necorespunzătoare, plăcile metalice de prindere a șinei de traverse având joc lateral.
