AGENȚIA DE INVESTIGARE FERROVIARĂ ROMÂNĂ - AGIFER

RAPORT DE INVESTIGARE

al accidentului feroviar produs la data de 23.01.2016, pe raza de activitate a Sucursalei Regionale Căi Ferate București, în Hm. Aninoasa, în circulația trenului de călători nr.9438, prin declanșarea unui incendiu la automotorul Desiro 2114.

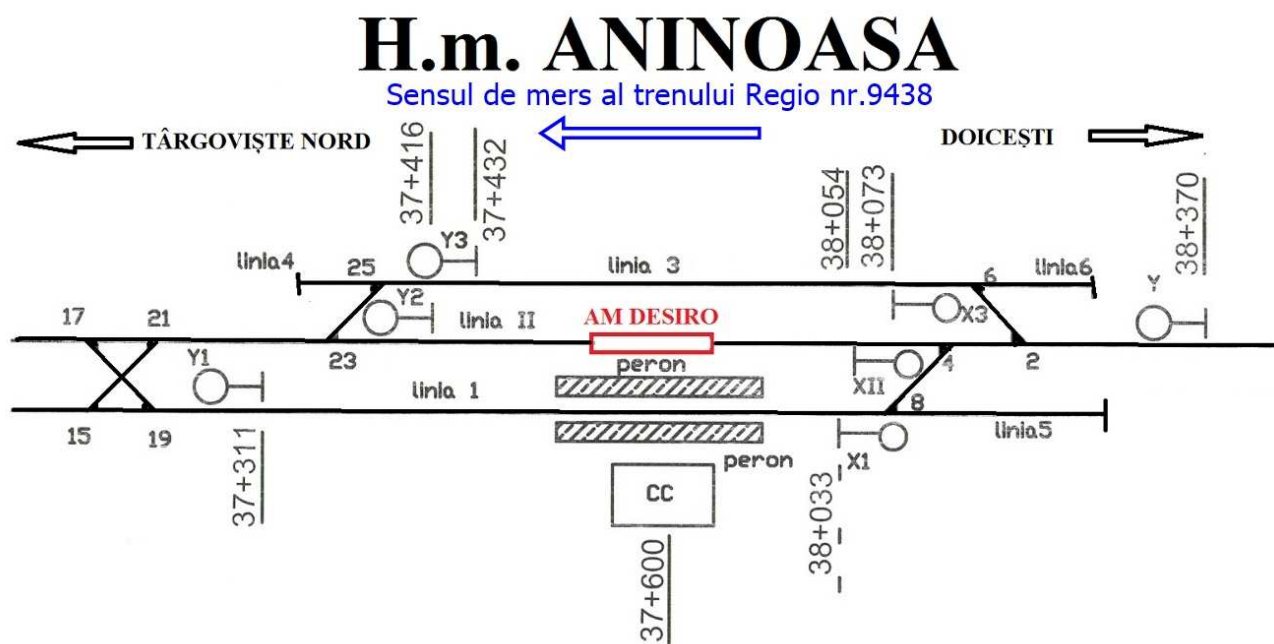
Fig. 2 - Poziția automotorului AM Desiro 2114 în Hm. Aninoasa

După gararea trenului la linia II din Hm. Aninoasa la ora 06:00, mecanicul automotorului a luat măsuri de asigurare contra pornirii din loc, oprire a motoarelor diesel, decuplare a bateriilor și deconectare a siguranțelor automate aflate pe panourile din posturile de conducere. În continuare mecanicul automotorului a solicitat, prin intermediul impiegatului de mișcare din Hm. Aninoasa, intervenția pompierilor, care au fost avizați la ora 06:03, după care a intervenit cu stingătoarele din dotare pentru stingerea incendiului.

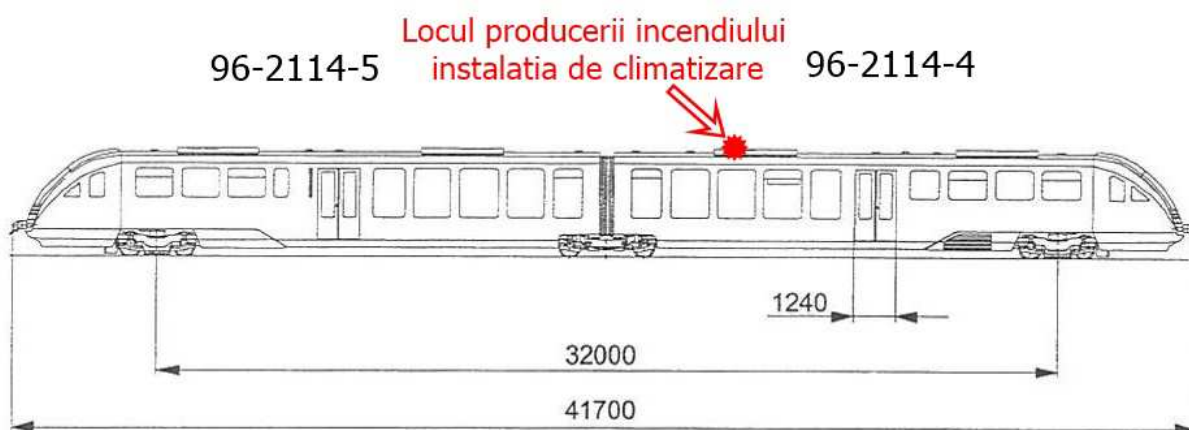
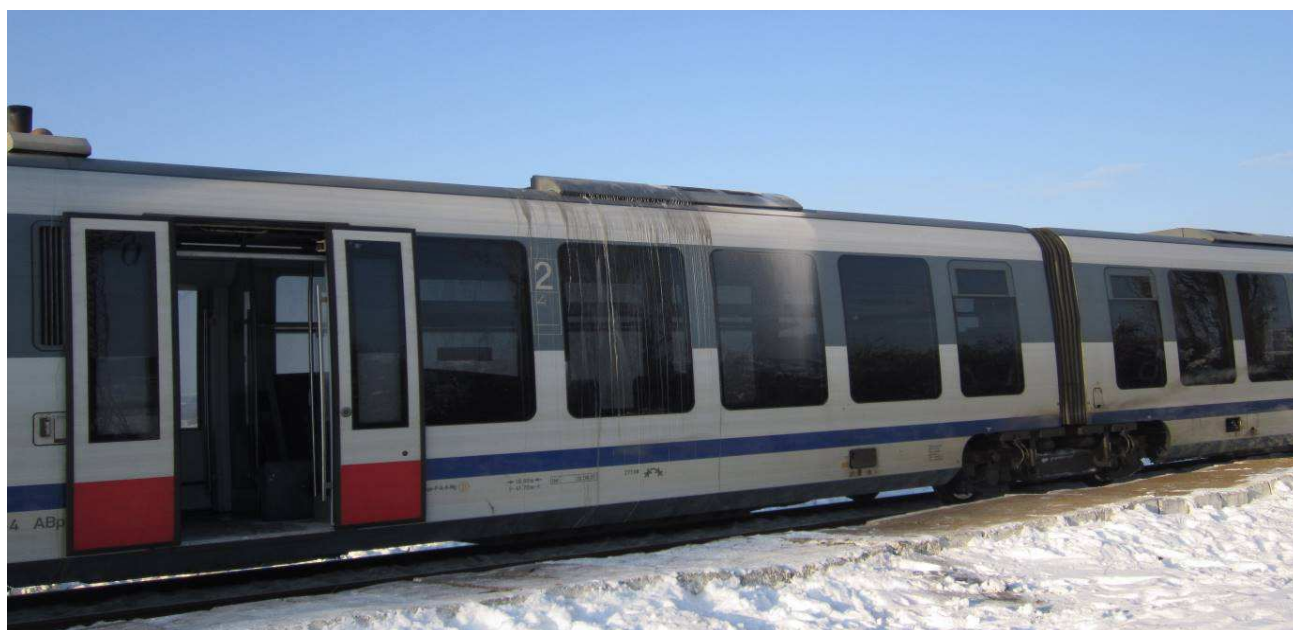
Fig. 4 – Locul producerii incendiului la automotorul Desiro 2114

Incendiul s-a produs la instalația de climatizare fără regulator situată pe acoperișul celui de-al doilea vagon cu nr.96-2614-4, primul în sensul de mers al trenului și se manifesta prin arderea înăbușită a componentelor acesteia.

- capacele instalației de climatizare erau demontate;
- capacele instalației de climatizare ale vagonului nr.2 (unitatea fără regulator) precum și componentele acesteia prezentau urme de fum;
- motorul de acționarea a clapeților se afla căzut în interiorul incintei automotorului și prezenta urme de ardere.

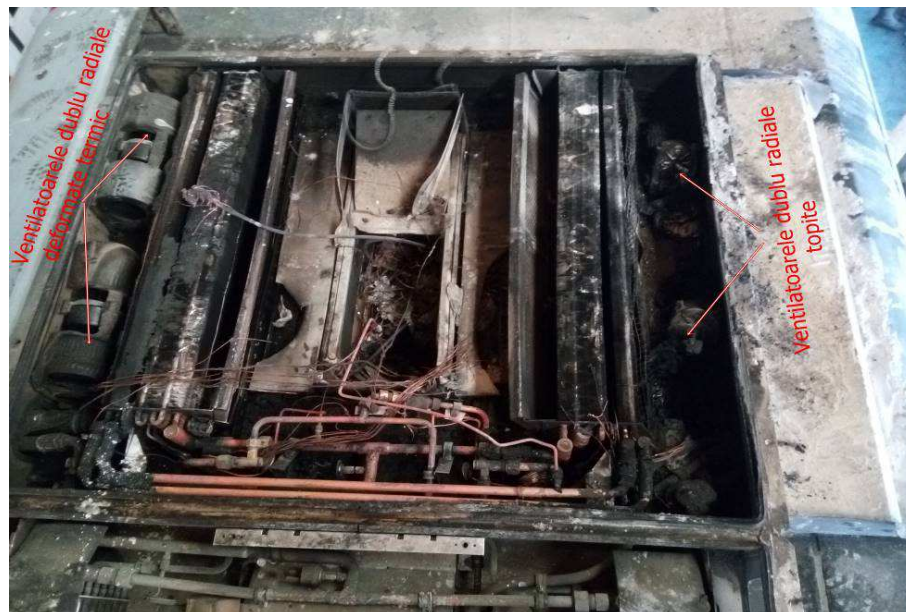
Fig. 4 – Ventilatoarele dublu radiale ale automotorului AM Desiro 2114

- ventilatoarele dublu radiale partea stângă (2 bucăți) erau topite (Fig. nr.4);

- ventilatoarele dublu radiale partea dreaptă (2 bucăți) erau deformate termic (Fig. nr.4);
- servomotor acționare clapetei aer era afectat termic; (Fig. nr.5)
- cablajul aferent instalației de climatizare avea izolația topită;
- blocul de siguranțe automate era topit;
- blocul de relee de comandă era topit;
- filtrele de colectare a vaporilor de apă erau afectate termic.

The fire happened because the over-heating of the power supply cables from the double radial fan, part of the unit without adjuster from the air conditioning equipment of the wagon no. 2 of the diesel multiple unit Desiro 2114, it leading to the ignition of their insulation and thermic affecting of the very close components.

- failure (blocking of the rotor) of one of the double radial fans from the composition of the unit without adjuster of the air conditioning equipment of the wagon no.2 of the diesel multiple unit Desiro 2114;
- keeping in operation of the diesel multiple unit Desiro 2114, after achieving the time limit for the performance of the planned repairs.

- to submit to repair type R8 the multiple unit Desiro 2114;
- additional inspection of the electric equipment from the roof of the diesel multiple units, respectively of the fans, cables and electric contacts.
