AGENȚIA DE INVESTIGARE FERROVIARĂ ROMÂNĂ - AGIFER

RAPORT DE INVESTIGARE

al accidentului feroviar produs la data de 01.01.2017, ora 02:55,
pe raza de activitate a Sucursalei Regionale de Căi Ferate Brașov
la gararea trenului de marfă nr.50480-1, în stația CFR Brașov Triaj

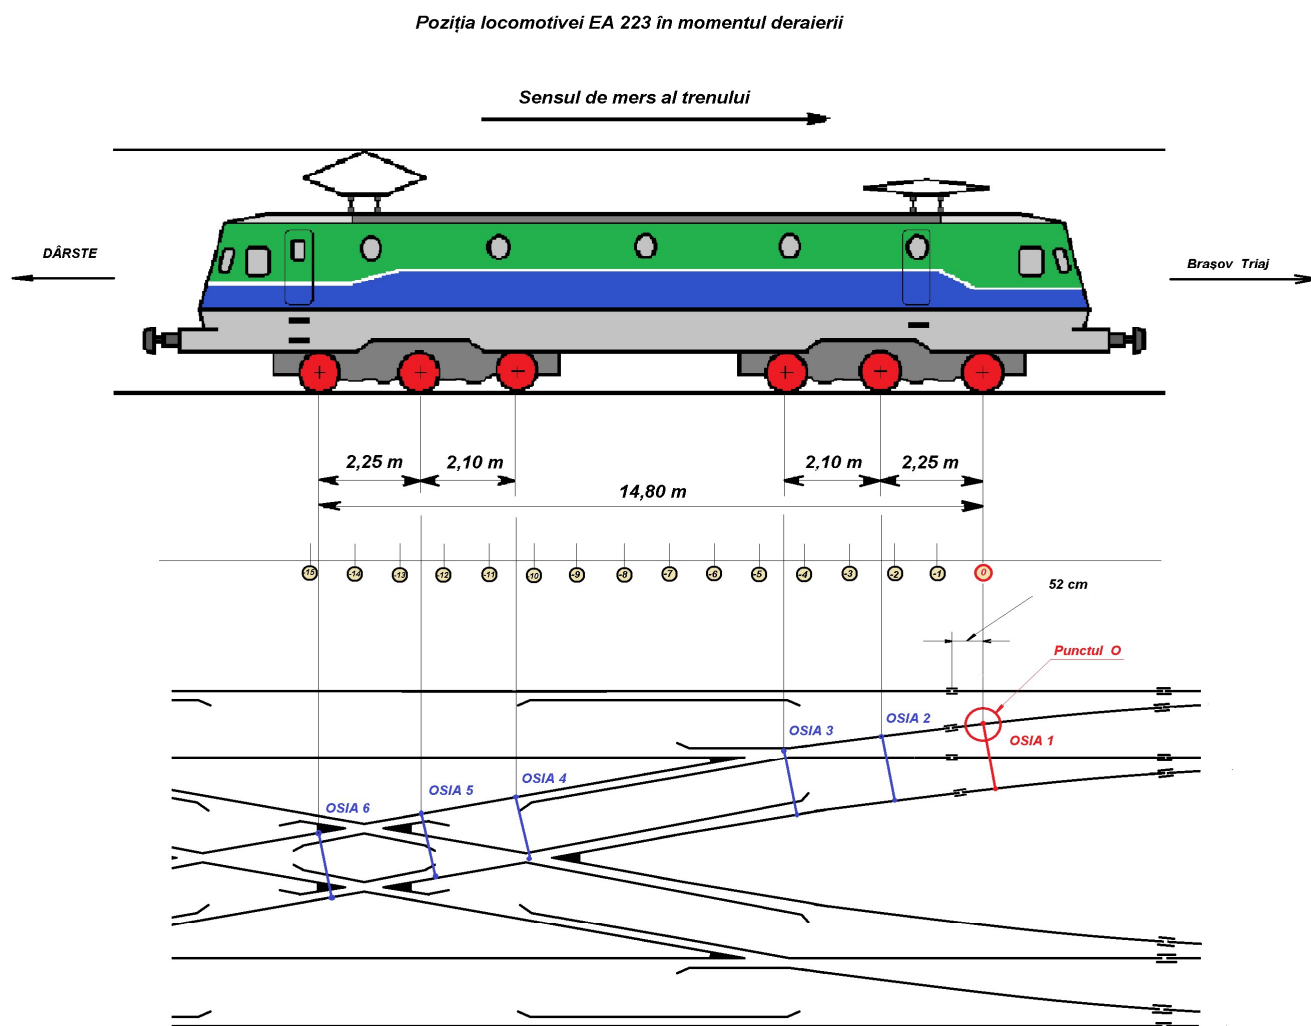
Figura nr. 3 - Poziționarea locomotivei în momentul escaladării șinei

Deraierea s-a produs prin escaladarea ciupercii șinei de legătură corespunzătoare firului exterior al curbei de pe linia abătută a schimbătorului de cale nr.47 (șina din stânga în sensul de mers al trenului), de către roata din stânga a osiei nr.1 a primului boghiu (boghiul nr.I al locomotivei). După escaladare această roată a rulat cu buza bandajului pe ciuperca șinei pe o lungime de 1,90 m, după care a căzut în exteriorul acesteia.

Punctul de escaladare („0”) este situat la 52 cm de joanta izolată cu eclise de lignofoliu, în sensul de mers al trenului (joanta dintre inima schimbătorului și șina de legătură), respectiv la 5,20 m de vârful inimii schimbătorului.

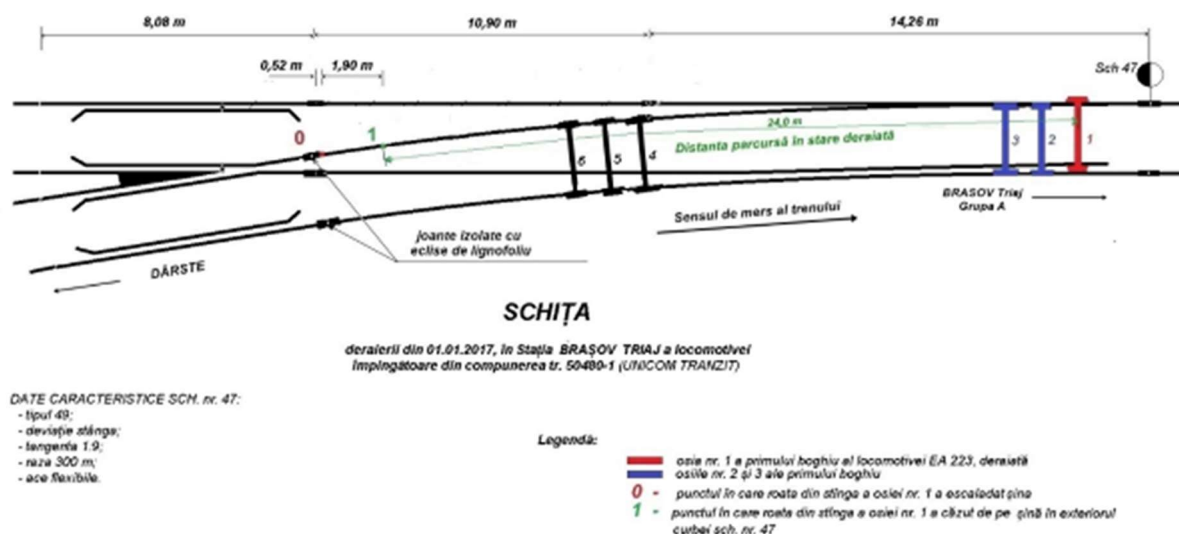
Figura nr. 4 - Poziționarea locomotivei în punctul în care s-a oprit în stare deraiată

După verificările efectuate la fața locului s-a constatat faptul că prima osie (osia nr.1) a boghiului I al locomotivei împingătoare, în sensul de mers, era deraiată cu roata din stânga în exteriorul contraacului drept (*foto nr.5 și 6*), iar roata din dreapta căzută între acul drept și contraacul curb ale aparatului de cale nr.47 din breteaua 31-33/35-47-49 (*foto nr.7 și 8*).

Prima osie, osia 1 a boghiului nr.I, a circulat în stare deraiată pe o distanță de aproximativ 24 metri. Celelalte două osii (osiile 2 și 3) ale boghiului nr.I au rămas pe șine.

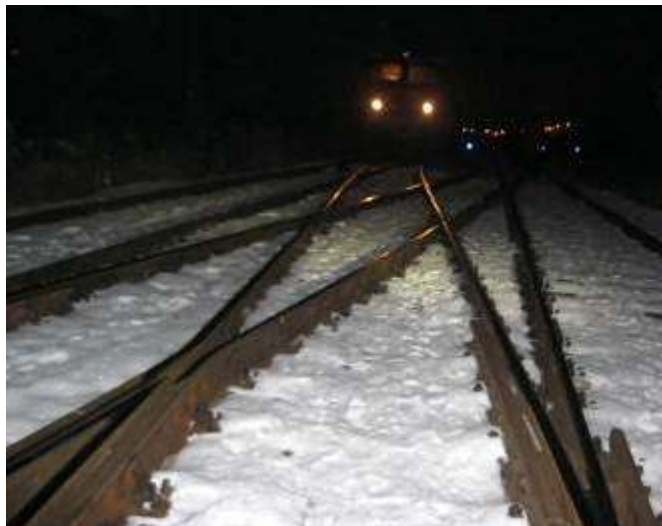
Foto nr.9

La fața locului nu au putut fi observate urme de uzură ale rebordurilor plăcilor și nici deplasări ale acestora pe suprafața traverselor din cauza acoperii cu zăpadă. De asemenea nu s-a putut analiza starea traverselor și a prisme de piatră spartă din cuprinsul schimbătorului de cale nr.47, datorită faptului că erau acoperite cu zăpadă (*Foto nr.9*).

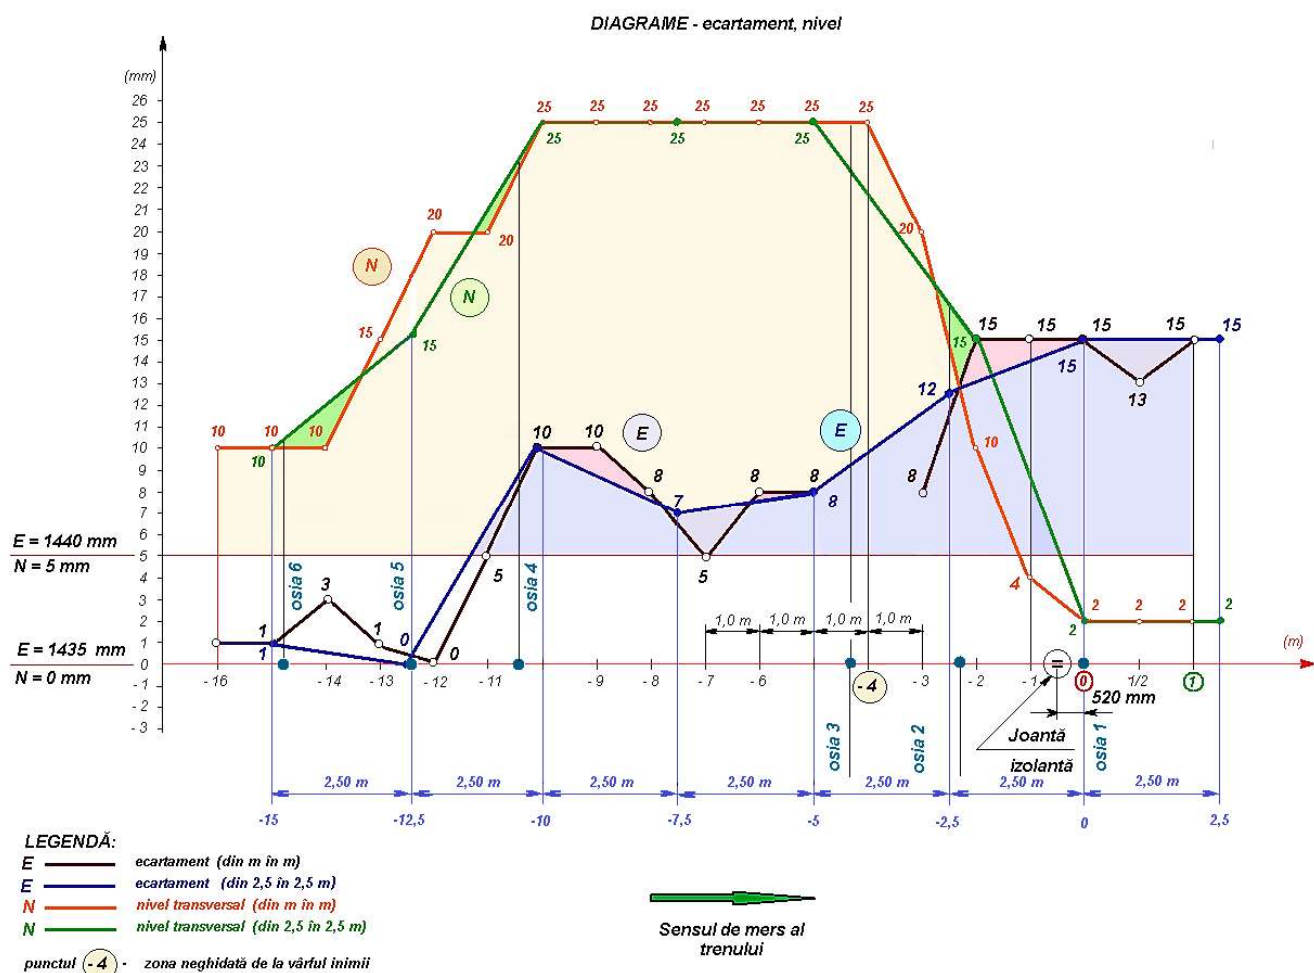
Fig. nr. 10– Diagrama – ecartament și nivel

În urma măsurătorilor efectuate, valorile ecartamentului, ale nivelului transversal și săgeților au fost reprezentate în diagrama din *Fig. nr. 10*, cu următoarele precizări:

- punctul - 4 este situat în zona fără ghidaj a vârfului inimii schimbătorului nr.47;
- punctul - 5 este situat la vârful inimii normale a schimbătorului nr.4, unde lățimea acestuia este de 4 mm;
- punctul - 7 este situat la vârful inimii de încrucișare simplă a rombului bretelei (inima dintre schimbătoarele de cale nr.47 și nr.49);
- punctele - 13 și - 14 sunt situate în zona vârfului inimilor duble a rombului bretelei;
- șina din interiorul curbei liniei deviate a schimbătorului nr.47 (șina din dreapta în sensul de mers al trenului) era situată în profilul transversal sub nivelul celei exterioare.

Pe zona unde s-au efectuat măsurători, valorile torsionării căii nu se încadrau în toleranțele admise prevăzute de *Instrucția de norme și toleranțe pentru construcția și întreținerea căii - linii cu ecartament normal - nr.314/1989, Art.7.A.4*, diferența de nivel transversal dintre punctele de reper „-2,5” și „0” fiind de 13 mm, corespunzând unei rampe a defectului $i = 1:192$. Această rampă permitea circulația cu o viteză $V \leq 10$ km/h față de viteza stabilită pentru circulația și manevra trenurilor peste schimbătorul de cale nr.47, de 30 de km/h.

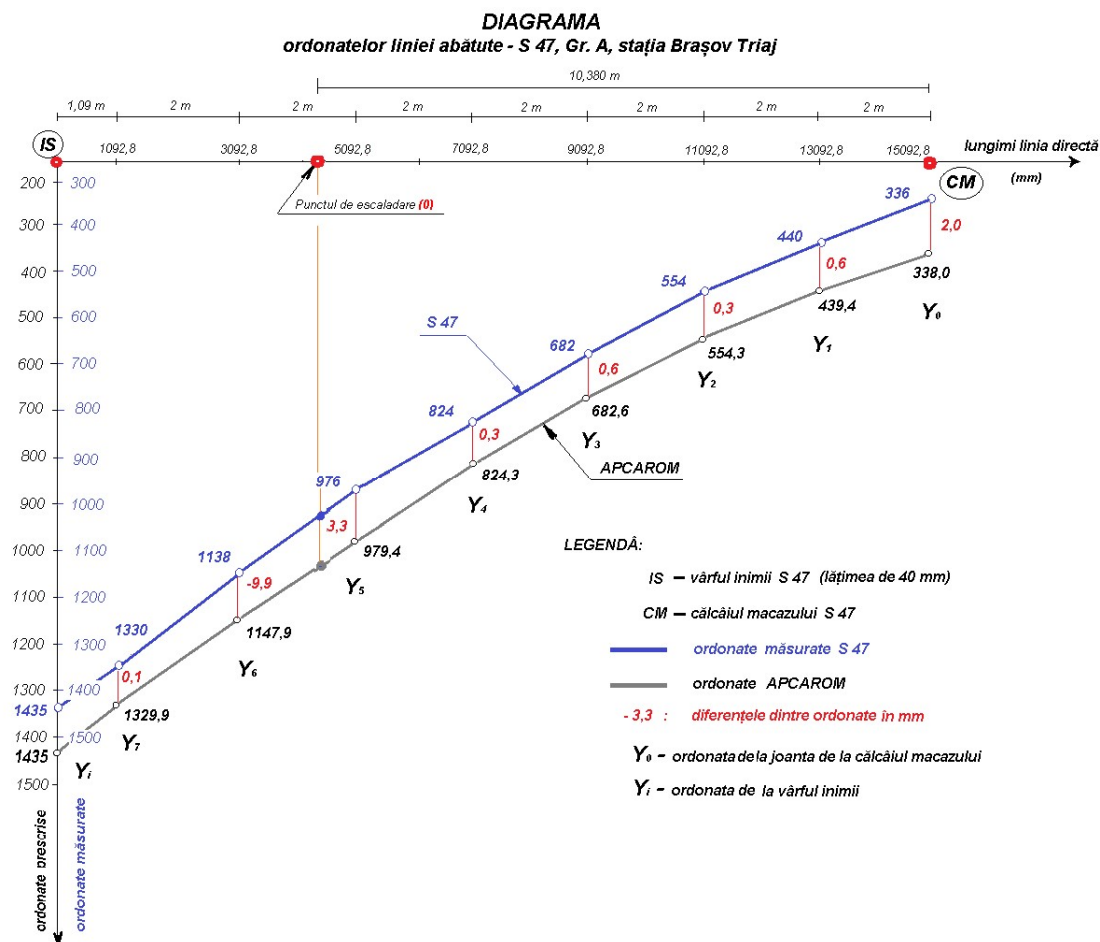
Ordonate (mm)	Y_0	Y_1	Y_2	Y_3	Y_4	Y_5	Y_6	Y_7	Y_i
Ordonate prescrise	338	439,4	554,3	682,6	824,3	979,4	1147,9	1329,9	1435
Ordonate măsurate la schimbătorul nr. 47	336	440	554	682	824	976	1138	1330	1435
Diferențe (mm)	2,0	0,6	0,3	0,6	0,3	- 3,4	- 9,9	0,1	0,0

Figura nr.12– DIAGRAMA valorilor ordonatelor de pe linia abătută a schimbătorului nr.47

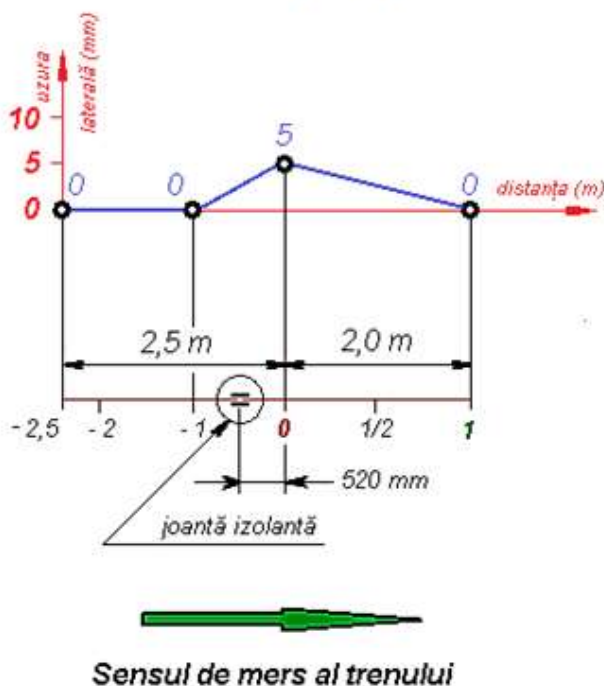
Figura nr.13 – Diagrama uzurii laterale a șinei de pe firul exterior al curbei liniei abătute

Au fost efectuate verificări cu șublerul de măsurat uzura șinei în punctele „-1”, „0” și „1”. După analizarea datelor măsurate privind uzura șinei s-a constatat că uzura verticală „UV” și uzura laterală „UI” a șinei se încadrau în limitele admise de *Instrucția de norme și toleranțe pentru construcția și întreținerea căii - linii cu ecartament normal - nr.314/1989*, la tabelul 24 respectiv tabelul 25 și de *”Prescripțiile tehnice privind măsurarea uzurilor verticale și laterale ale șinelor de cale ferată”* aprobate prin ordinul nr.30/1298/1987 al DLI București(**Fig.nr.13**).

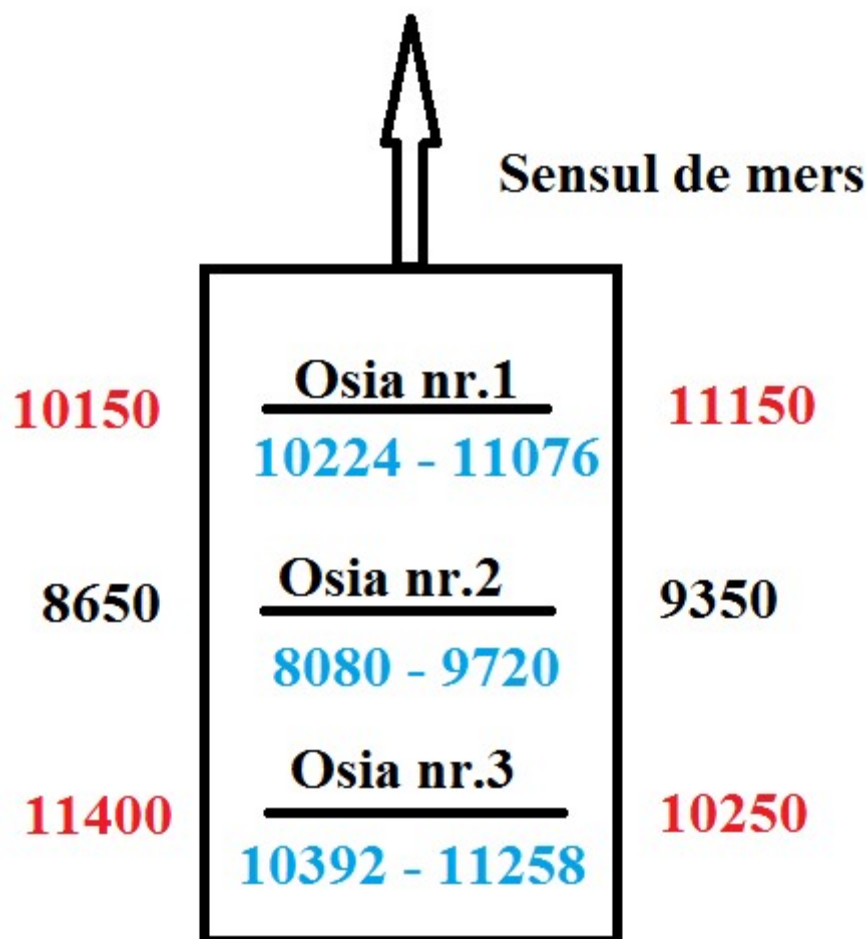
Fig. nr.14 – repartizarea sarcinilor pe roți și osii la boghiul nr.1

De asemenea, nici sarcinile pe roțile osiei nr.3 nu se încadrau în domeniul admis de ordinul menționat, roata din partea stângă fiind mai grea cu 142 kg față de domeniul maxim admis, iar roata din dreapta fiind mai ușoară cu 142 kg față de domeniul minim admis. Astfel, roata din stânga, era mai grea cu 1150 kg față de roata din dreapta, respectiv cu 284 kg mai grea decât diferența dată de domeniul +/- 4% admis (866 kg)– **Fig.nr.14.**

În aceeași figură se poate observa și faptul că roata din partea stângă sens de mers a osiei nr.1 (cea care a escaladat), era mai ușoară și decât roata din stânga a osiei nr.3 (ultima a boghiului) cu 1250 kg.

În – **Fig.nr.14** s-a notat utilizând culoare albastră domeniul admis, conform ordinului menționat anterior, pentru roțile aceleiași osii, utilizând culoare neagră valoarea sarcinilor pe roți la osia nr.2 care se încadrau în domeniul admis și utilizând culoare roșie sarcinile pe roți la osiile nr.1 și nr.3, care nu se încadrau în domeniul admis. Se poate observa, așa cum s-a menționat anterior, un dezechilibru în ceea ce privește valoarea acestor sarcini, roata din partea stângă a primei osii în sensul de mers (cea care a escaladat flancul activ al șinei) fiind mai ușoară cu 1000 kg față de roata din dreapta și cu 1250 kg față de roata de pe aceeași parte a ultimei osii a boghiului. Menționăm faptul că locomotiva a circulat cu prima osie în stare deraiată o distanță de 24 metri, iar urmare a producerii accidentului, adaosurile de la arcurile cu straturi de cauciuc tip „metalastik” nu prezentau urme noi de deplasare ale acestora.
