## RAPORT DE INVESTIGARE

privind accidentul feroviar produs la data de 01.01.2018, pe secția de circulație Beclean pe Someș - Dej Călători, în stația CFR Dej Triaj, pe linia directă 1C, în circulația trenului de călători Regio nr.4111, prin deraierea vagonului nr.50532055008-8, al treilea de la siguranță, de ambele osii ale celui de-al doilea boghiu în sensul de mers.

Raport de investigare ediție finală  
19 decembrie 2018

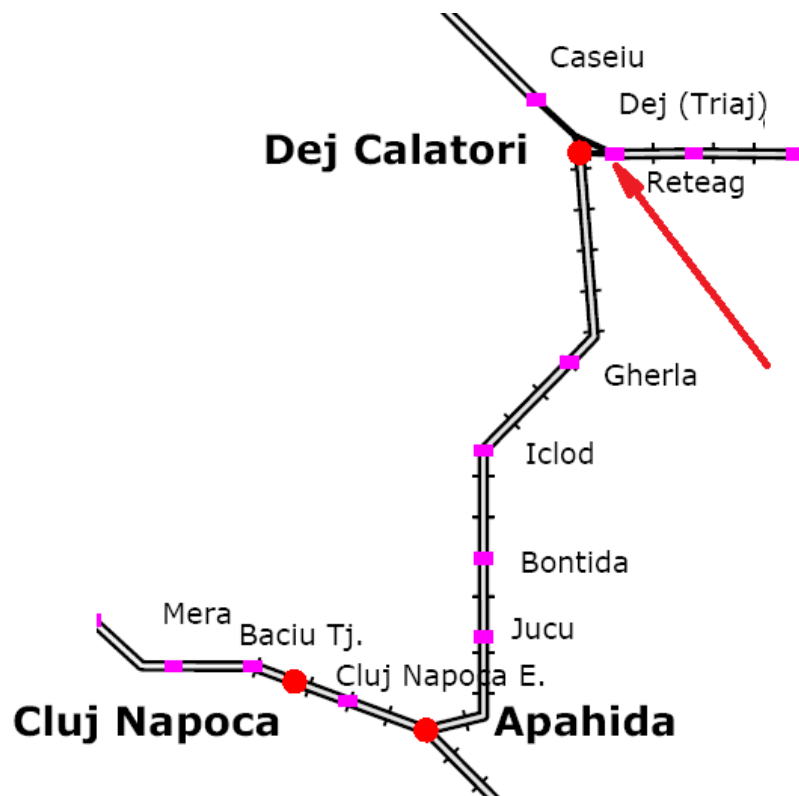
**Picture 1** – accident site

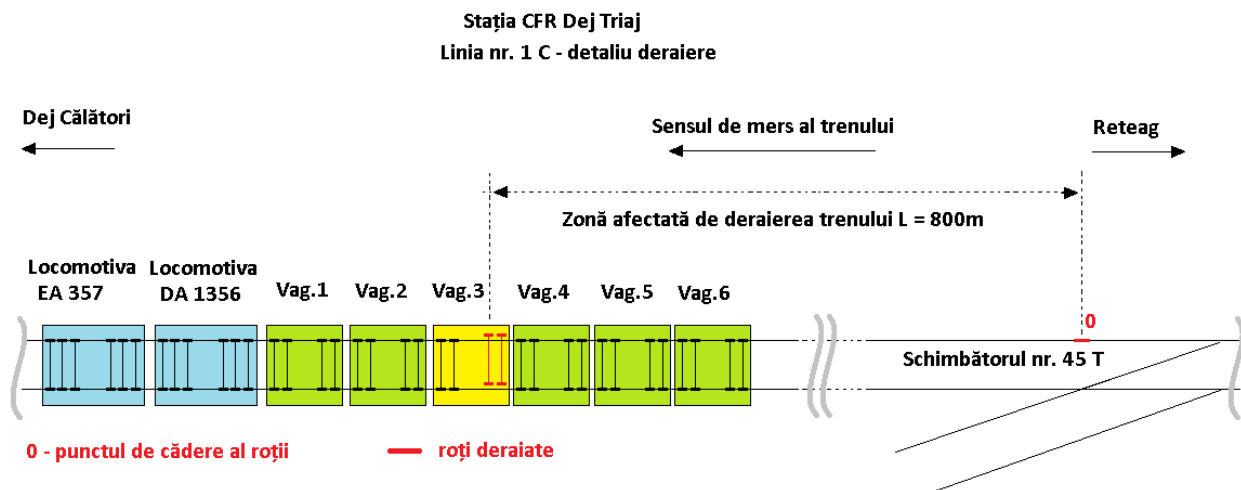
Trenul a circulat în stare deraiată o distanță de aproximativ 800 m, fiind oprit ca urmare a măsurilor de frânare luate de mecanicul de locomotivă.

**Imaginea 2** – Detaliu linia directă 1C - poziția roților deraiate

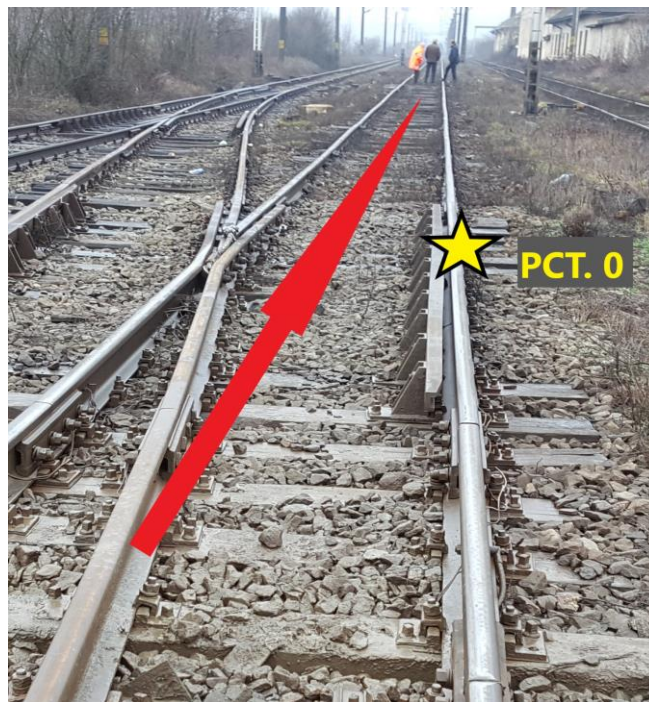
Imaginea 3- porțiunea de linie parcursă de trenul deraiat

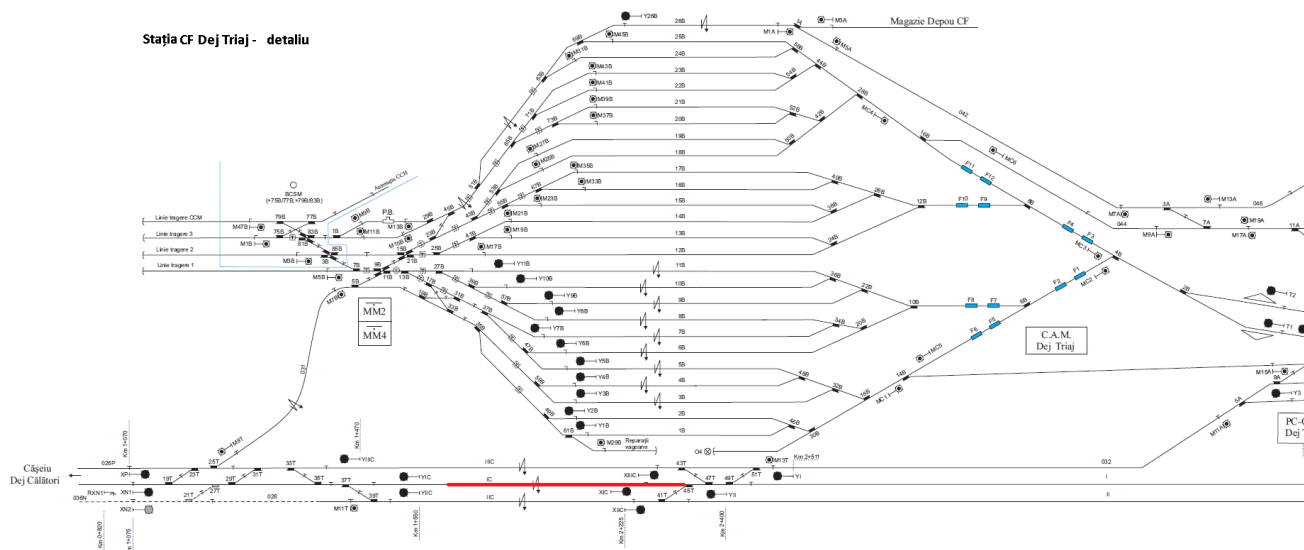
Imaginea 4 - Schița stației Dej-Triaș, porțiunea de linie parcursă de trenul deraiat

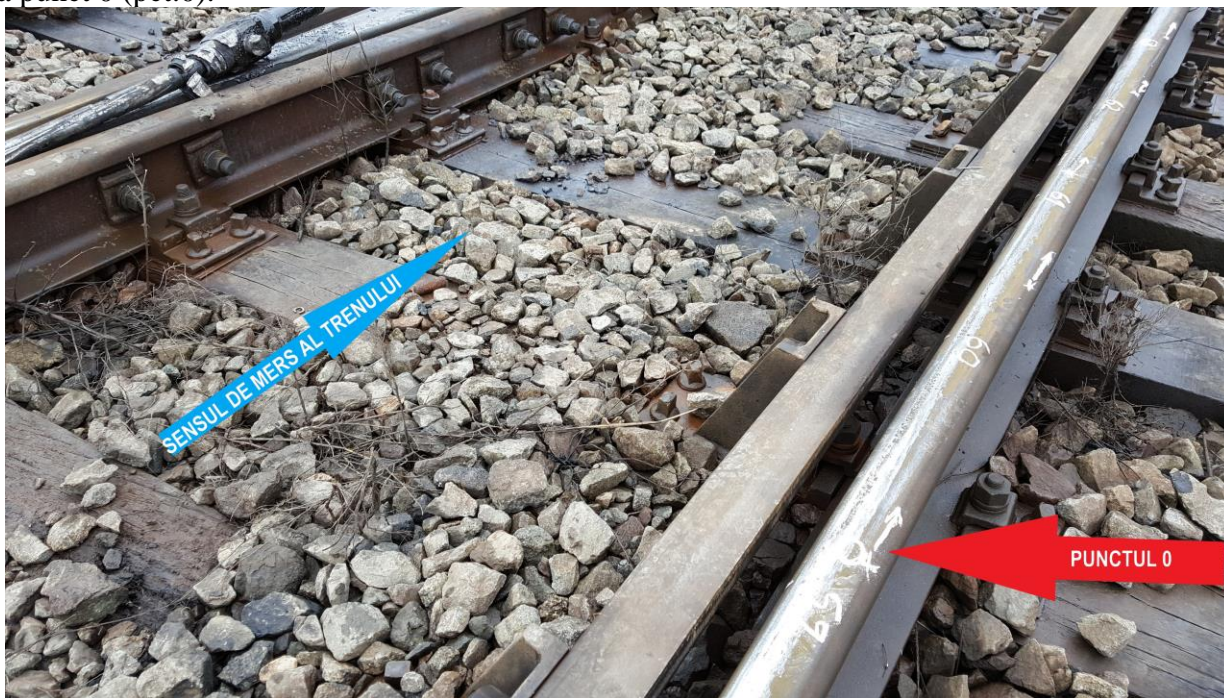
La km 2+300 pe cuprinsul schimbătorului de cale 45T, pe ciuperca șinei de rulare dreapta, au fost identificate urme de rulare a buzei roții, pe partea superioară a ciupercii șinei. Acest punct a fost notat ca punct 0 (pct.0).

Imaginea 6 - Punctul 0 și primele urme de rulare a buzei roții pe partea superioară a ciupercii șinei

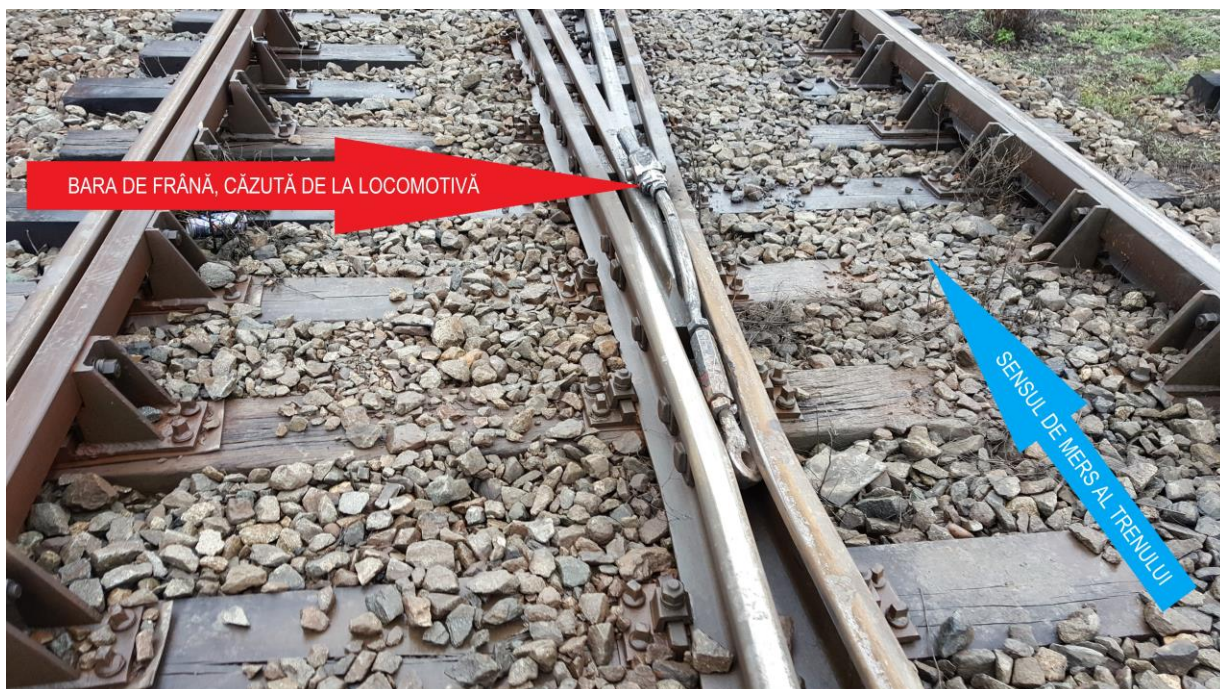
În dreptul punctului 0, între vârful inimii de încrucișare și aripa dreapta a inimii de încrucișare, a fost identificată o bară de frână pe care erau imprimate urme de roți, bară care căzuse de la locomotiva DA 1356.

Imaginea 7 – Bară de frână căzută de la locomotiva DA 1356

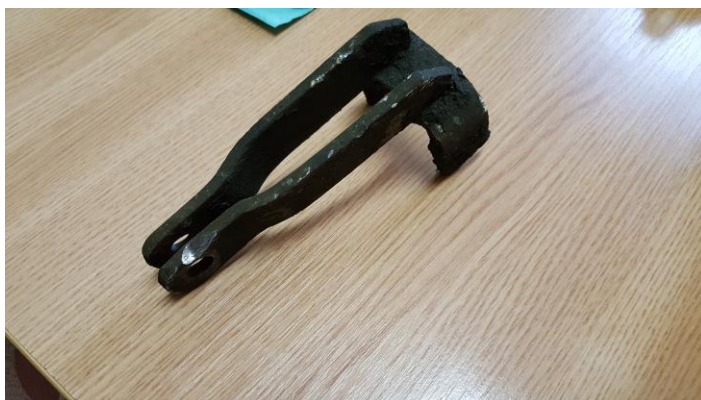
De la punctul 0, în sensul de mers al trenului au fost identificate urme de lovire a capetelor tijelor șuruburilor, după care până la oprirea trenului, au continuat urmele de circulație în stare deraiată a materialului rulant. În raport cu sensul de mers al trenului, cu 2700 m înainte de punctul 0, în zona km.5+075, între Hm Reteag și Stația Dej Triaj, au fost identificate primele urme de lovituri imprimate pe fața superioară a tijei șuruburilor verticale, de către o piesă metalică desprinsă de la materialul rulant. Urmele continuau cu intermitență până la punctul 0. Totodată, în zona km.5+075 a fost găsită o piesă metalică, care era desprinsă din alcătuirea barei de frână.

Imaginea 8 – piesă metalică desprinsă de la bara de frână, a locomotivei DA 1356

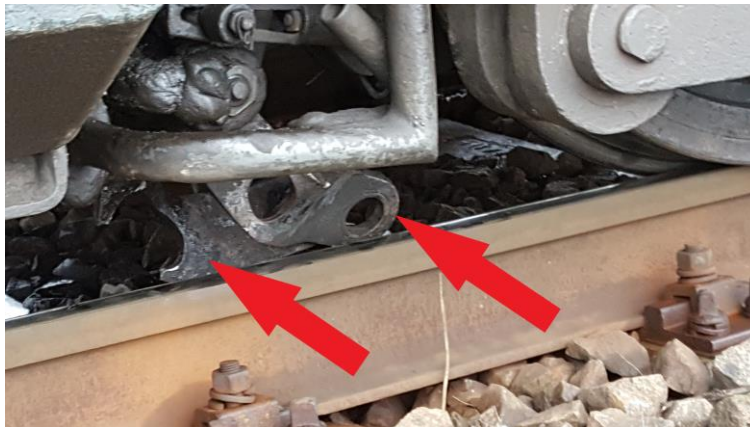
Comisia de investigare a constatat că de la timoneria de frână a locomotivei DA1356, fusese smulsă o bară de frână, fiind identificate piese metalice deformate din cauza smulgerii acelei barei de frână.

Imaginea 9 – piese metalice deformate din cauza smulgerii barei de frână, la locomotiva DA 1356

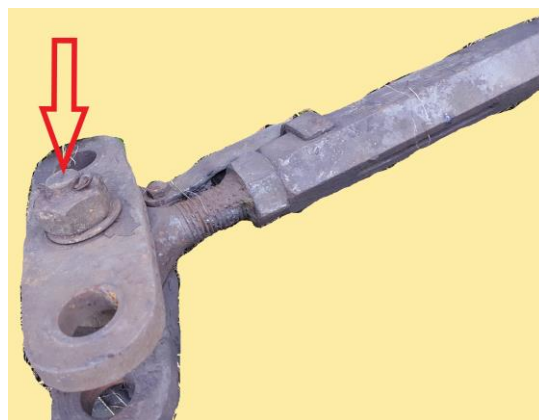
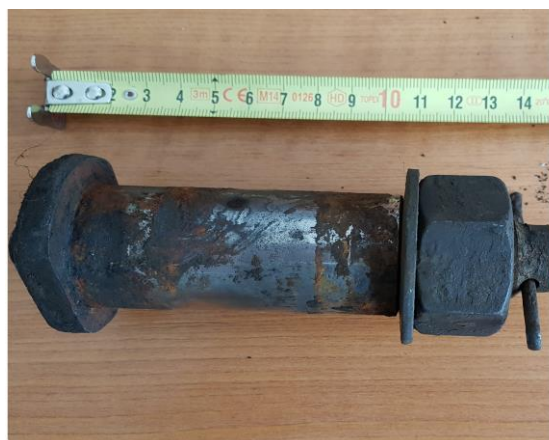
În stare normală de funcționare, bara de frână este fixată cu un bolț, o șaibă, o piuliță și un șplint cu rol de siguranță împotriva autodesfacerii piuliței – Imaginile 10 și 11.

Imaginea 10 – bolt, șplint, piuliță și șaibă montate la capul barei de frână (reconstituire)

Imaginea 11 – ansamblu bolt, șplint, piuliță și șaibă de la capul barei de frână (reconstituire)

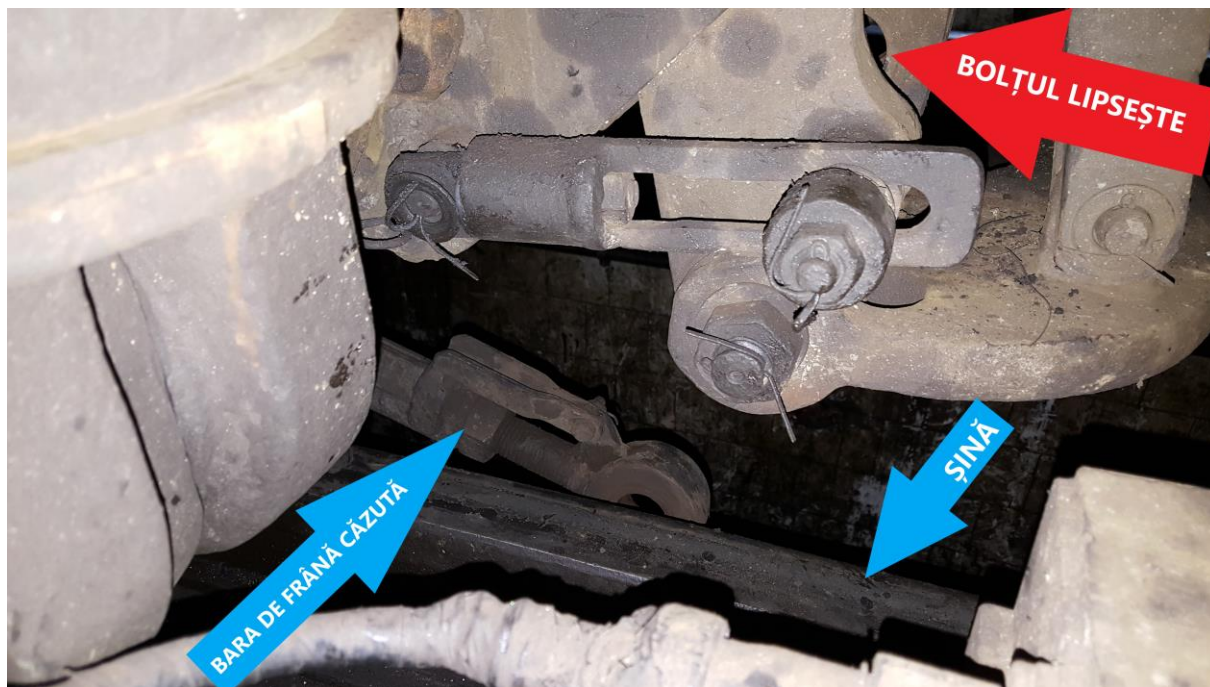
Pentru a identifica modul în care se comportă bara de frână în cazul pierderii bolțului, și pentru a verifica dacă sunt piese care împiedică deplasarea capătului de bară spre nivelul șinei, au fost montate piese noi la timoneria de frână a locomotivei DA1356, după care a fost extras bolțul de la capul barei de frână. După scoaterea bolțului, capul barei de frână s-a deplasat în jos, sub nivelul suprafeței de rulare a șinei - Imaginea 12.

Concluzia care s-a desprins a fost că, bolțul căzuse înainte ca bara de frână să lovească elementele căii.

Imaginea 12– capul barei de frână, cade spre șină după pierderea bolțului (reconstituire)

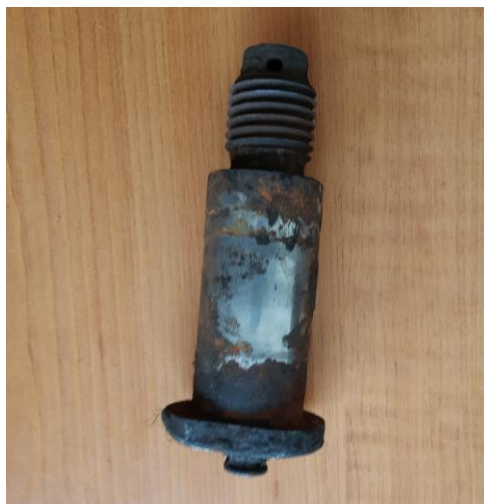
Ținând cont de faptul că verificările tehnice din Punctul de lucru Sighet nu au evidențiat lipsuri sau defecte la timoneria de frână și de faptul că locomotiva DA 1356 a parcurs 150 km până la zona deraierii, comisia de investigare consideră că motivul cel mai probabil din care s-a produs căderea capătului de bară, a fost ruperea bolțului de fixare al acesteia.

Imaginea 13 – bolțul de la capul barei de frână al locomotivei DA1356 (reconstituire)

Motivul din care se produce ruperea acestui tip de bolțuri (buloane), constă în fenomenul de *rupere prin solicitare la oboseală*. Astfel, pe fondul vechimii acestor piese, fiind supuse unui număr mare de cicluri, în zona cu concentratori de tensiune (zona filetată cu diametru redus), cel mai probabil au apărut fisuri care s-au agravat, producând ruperea bolțului (bulonului).

Întrucât la locomotiva DA 1356, nu a fost efectuată reparația planificată de tip RR, fiind depășită norma de timp reglementată, s-a produs uzarea/defectarea excesivă și ruperea bolțului (bulonului).

Reparațiile preventive de tip RR la locomotivele tip LDE au rolul de a elimina pericolul de rupere a acestor bolțuri (buloane). Astfel, cu ocazia operațiilor de tip RR, se face constatarea privind fisurile, defectiunile și uzurile apărute la bolțul (bulonul) de la capul barei de frână și dacă bolțul este necorespunzător, se aplică măsura de înlocuire a bolțului (bulonului).

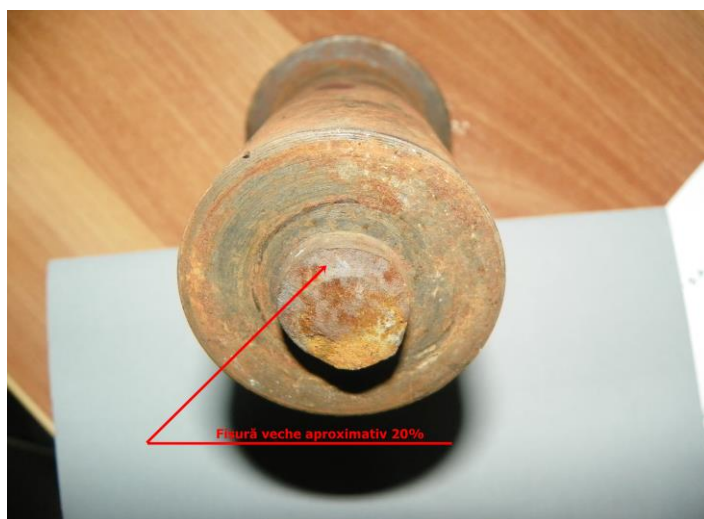
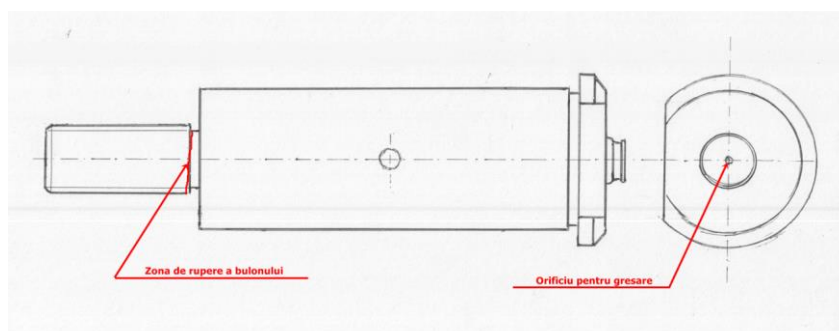
Comisia de investigare menționează că este documentat un caz similar, în care un bolț (bulon) de la timoneria de frână s-a rupt, conducând la căderea regulatorului automat de timonerie și

producerea unui incident feroviar. Cazul menționat s-a produs la data de 28.11.2015 în circulația trenului de marfă nr.93754, la locomotiva EA 314. Din analiza făcută de comisia de investigare, reiese că bolțul (bulonul) menționat este similar cu cel de la locomotiva DA 1356, din punct de vedere constructiv precum și al sarcinilor la care sunt supuse – Imaginile 13, 14 și 15.

Imaginea 14 – bulonul (bolțul) de la timoneria de frână al locomotivei EA 314, rupt la data de 29.11.2015 (extras din Raportul de investigare)

Imaginea 15 – schița cu bulonul (bolțul) de la timoneria de frână al locomotivei EA 314, rupt la data de 29.11.2015 (extras din Raportul de investigare)
