RAPORT DE INVESTIGARE

privind accidentul produs la data de 01.02.2014 pe raza de activitate a
Centrului Regional de Exploatare, Întreținere și Reparații CF București, în stația Ploiești Sud,
prin deraierea de prima osie în sens de mers a locomotivei 91-53-0-471-003-0 aflată în
remorcarea trenului de marfă nr. 30638-1 aparținând operatorului de transport feroviar
DB SCHENKER RAIL ROMANIA S.R.L.

Ediția finală
25.02.2014

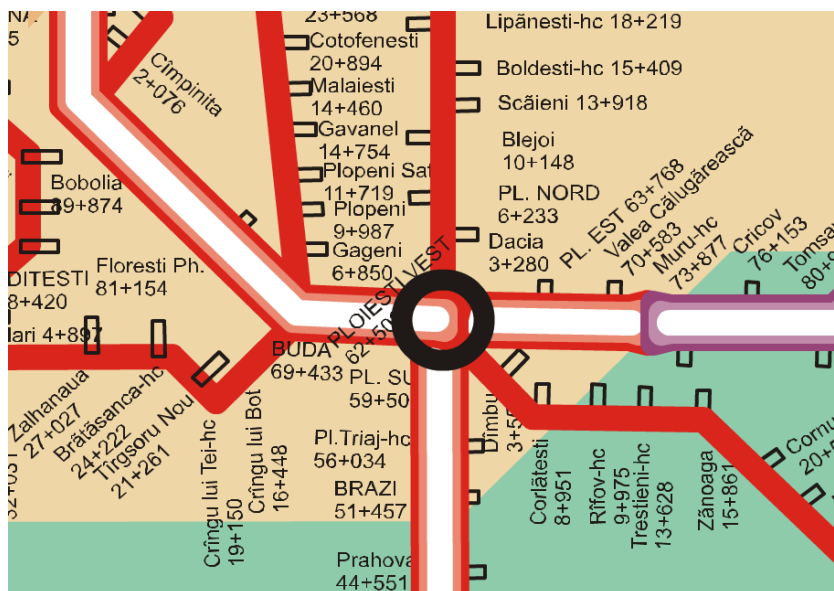
Fig.1

Locul producerii accidentului este prezentat în fig.1.

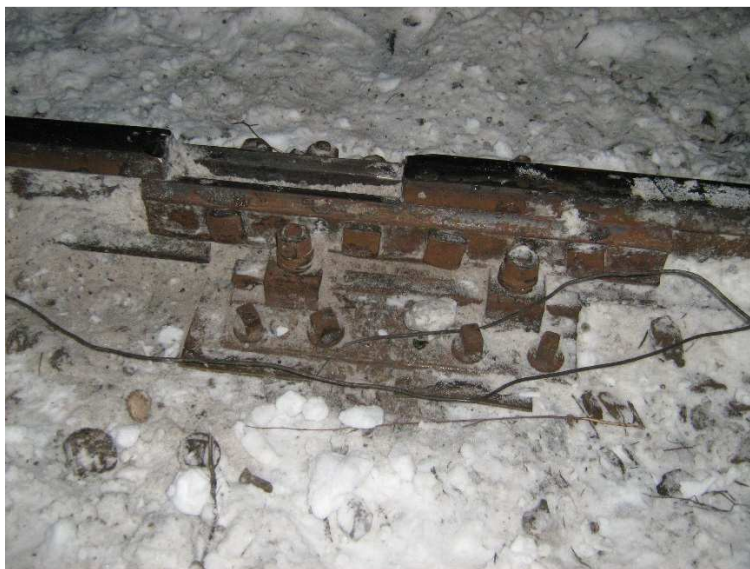
Foto nr. 1

Deraierea s-a produs prin escaladarea șinei corespunzătoare firului exterior al curbei (firul drept în sensul de mers al trenului) la joantă (conform foto nr.1) de către roata din dreapta a primei osii în sensul de mers. Această roată a rulat pe ciuperca șinei aproximativ 1m, după care a căzut în partea dreaptă, în exteriorul căii, locomotiva circulând deraiată o distanță de aproximativ 70 m.

Joanta în cadrul căreia s-a produs ruperea șinei

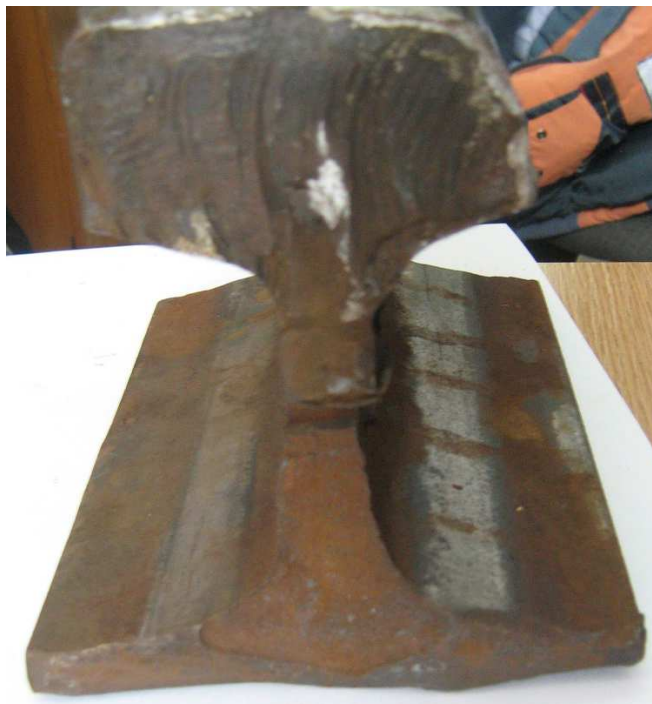
Foto nr. 2

- capătul de la joantă al șinei rupte era tăiat cu flacăra oxiacetilenică (conform foto nr. 2), găurile de eclisare fiind realizate în același mod (conform foto nr. 3);

Capătul șinei rupte de la joantă tăiat cu flacăra oxiacetilenică

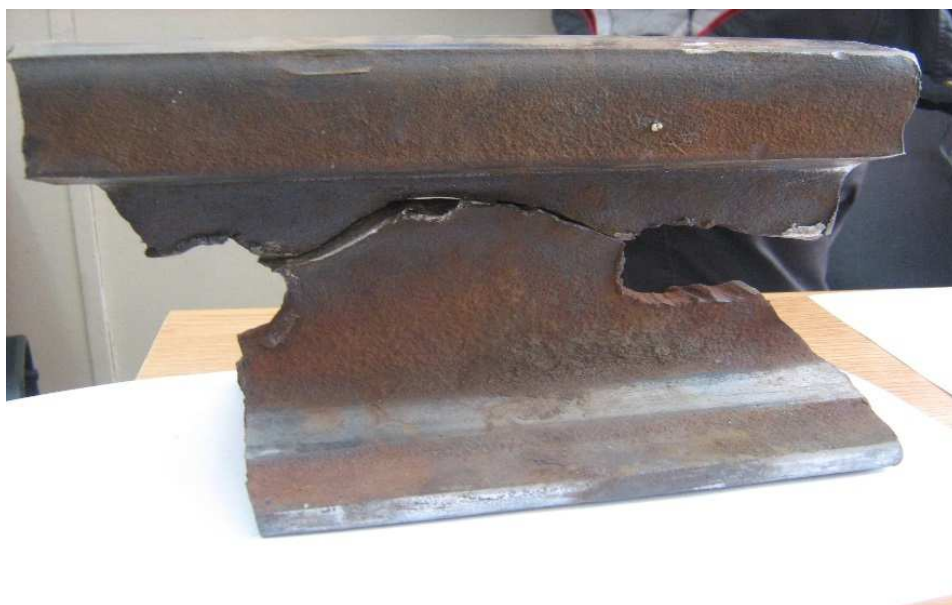
Foto nr.3

Găurile de eclisare realizate cu flacăra oxiacetilanică

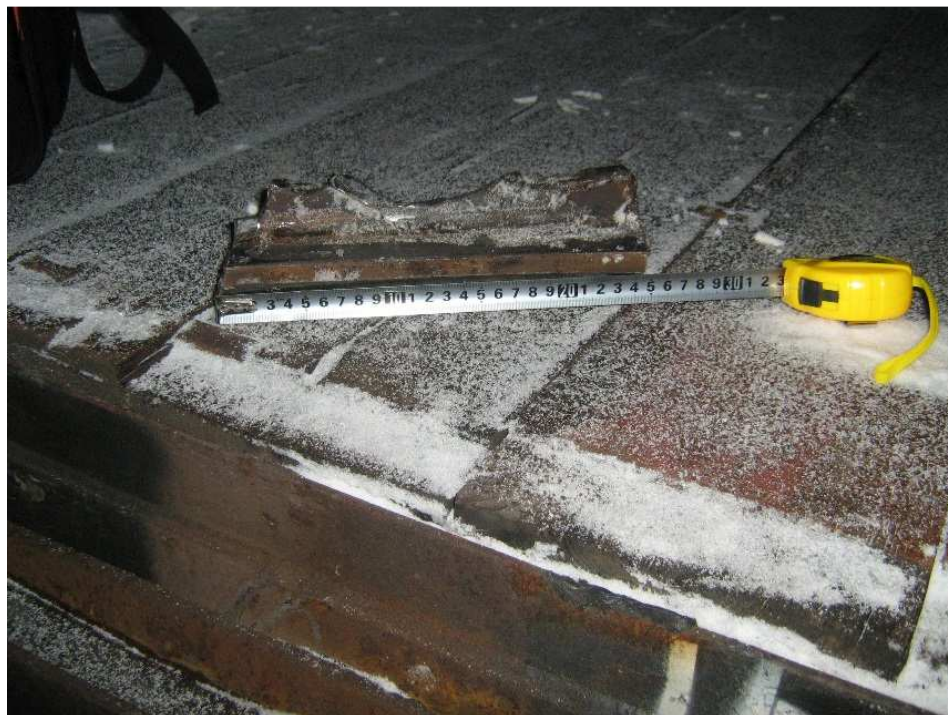
- s-au constatat două rupturi, una în plan vertical și una în plan orizontal, pe direcția găurilor de eclisare;
- partea ruptă de la nivelul găurilor de eclisare până la partea superioară a ciupercii are lungimea de 250 mm (conform foto nr. 4);

Foto nr.4
Fragmentul rupt din șină

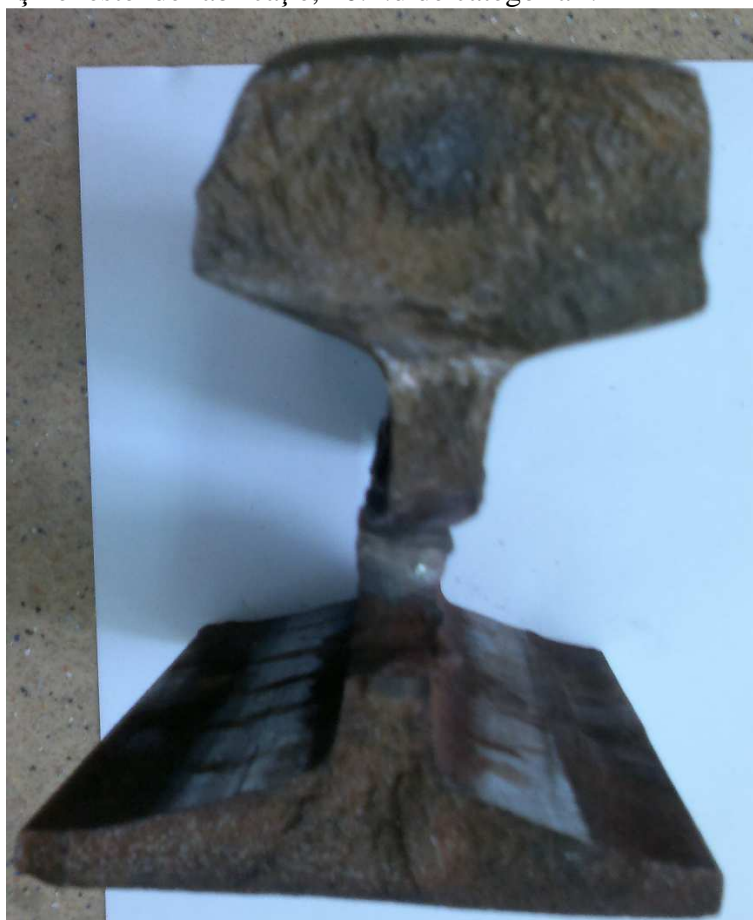
- în secțiunea transversală de rupere a șinei s-a constatat o pată neagră (conform foto nr.5) cauzată de fulgi, bule de gaze și incluziuni nemetalice în masa oțelului în jurul căreia s-au format fisuri care, sub acțiunea dinamică a materialului rulant au condus la ruperea șinei. Conform *Instrucțiunilor pentru determinarea defectelor șinelor și pentru verificarea șinelor în cale nr.306/1972* defectul șinei este de fabricație, 20.1.d de categoria I.

foto nr.5
Pată neagră în secțiunea transversală ruptă a șinei
