## RAPORT DE INVESTIGARE

al accidentului produs la data de 01.02.2018,  
pe raza de activitate a Sucursalei Regionale de Căi Ferate Craiova,  
între halta de mișcare Valea Albă și stația CFR Drobeta Turnu Severin Mărfuri,  
prin deraierea a 5 vagoane (din care unul răsturnat) din compunerea trenului de marfă nr.80592-1

*Raport final  
30 ianuarie 2019*

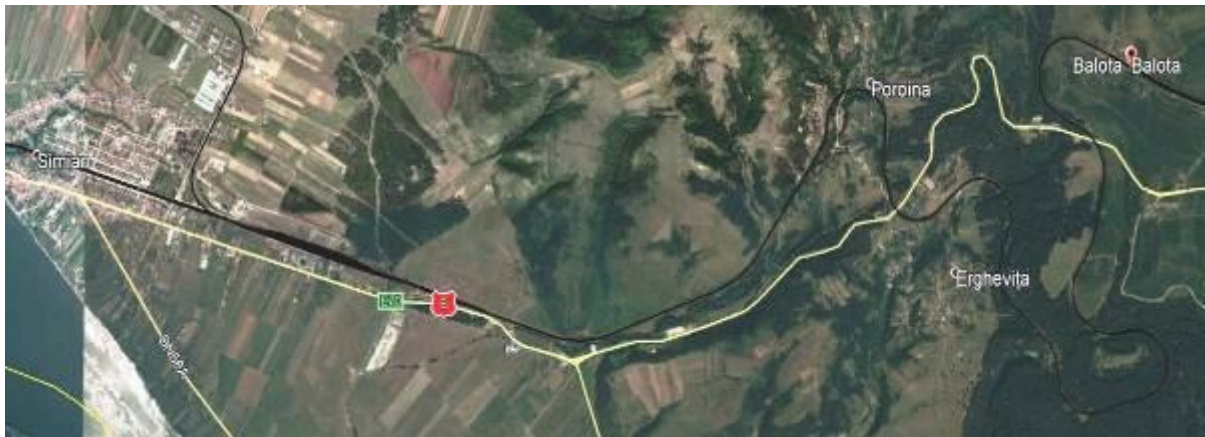
*Picture no.1*

Accident site is presented in the *picture no.1*.

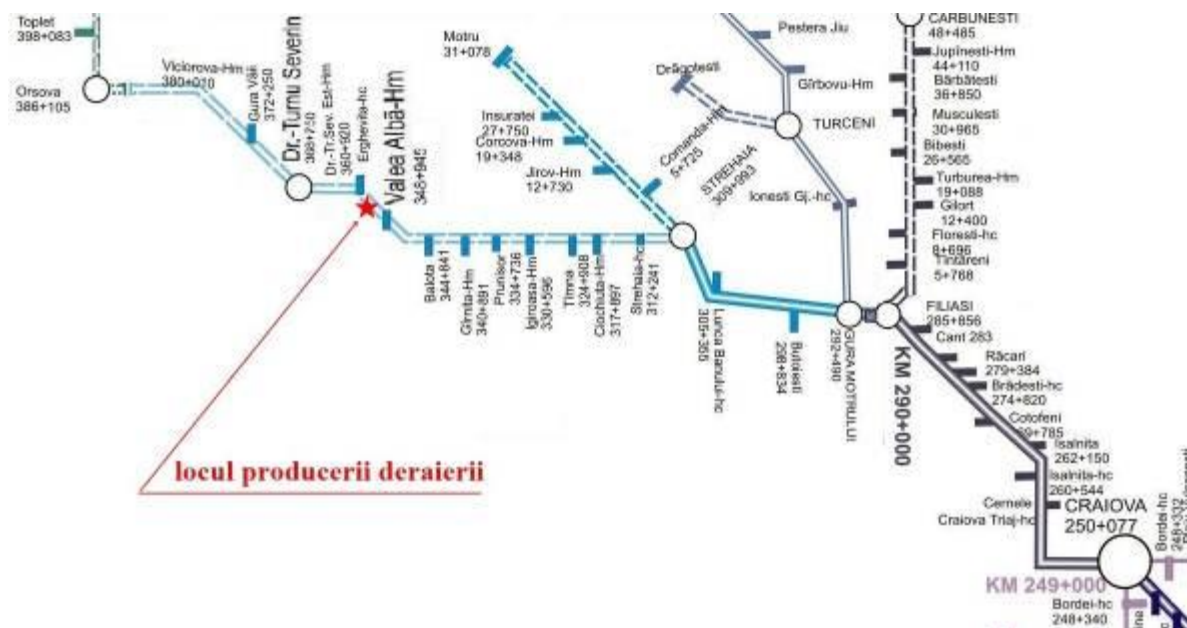
*Locul producerii deraierii*

Urmele ale circulației în stare deraiată a materialului rulant au fost constatate pe o lungime de 166 m, când trenul fost frânat ca urmare a ruperii conductei generale de aer a trenului.

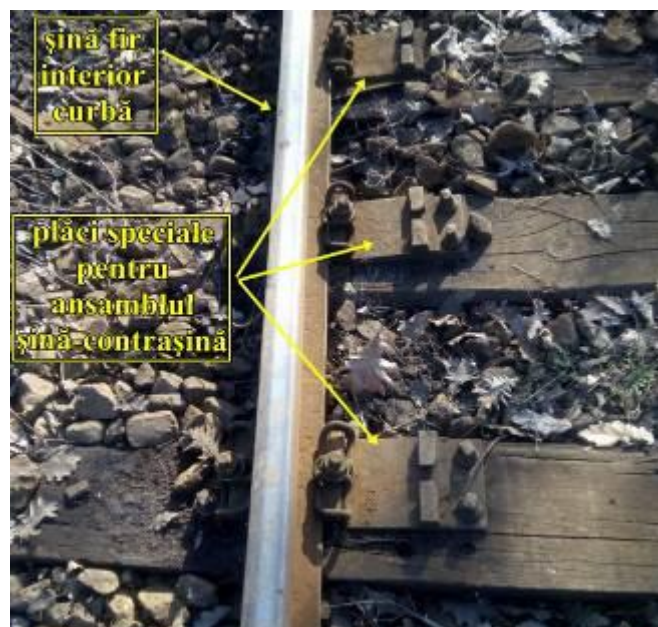
Pe capetele traverselor corespunzător firului interior al curbei erau montate plăci metalice speciale pentru rezemarea și fixarea atât a șinelor, cât și a contrașinei, dar la data și ora producerii accidentului, contrașina nu era montată pe întreaga lungime a curbei.

Foto nr. 1 - plăci metalice speciale pentru montarea pe firul interior al curbei a ansamblului șină-contrașină

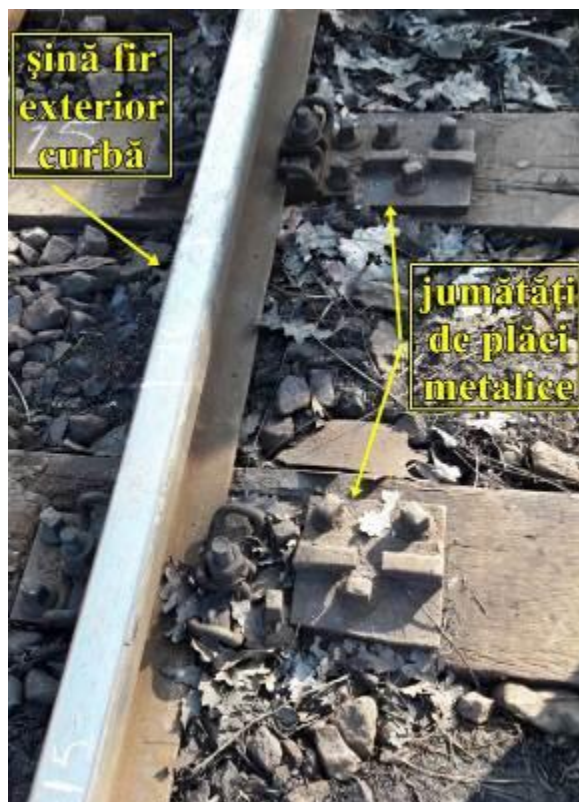
Pe unele dintre traverse, la capetele dinspre firul exterior al curbei, la capătul plăcilor metalice pe care sprijineau tăpile șinelor, erau montate jumătăți de plăci metalice fixate de traverse prin intermediul tirfoanelor.

*Foto nr. 2 – jumătăți de plăci metalice montate înspre exteriorul căii pe capetele traverselor*

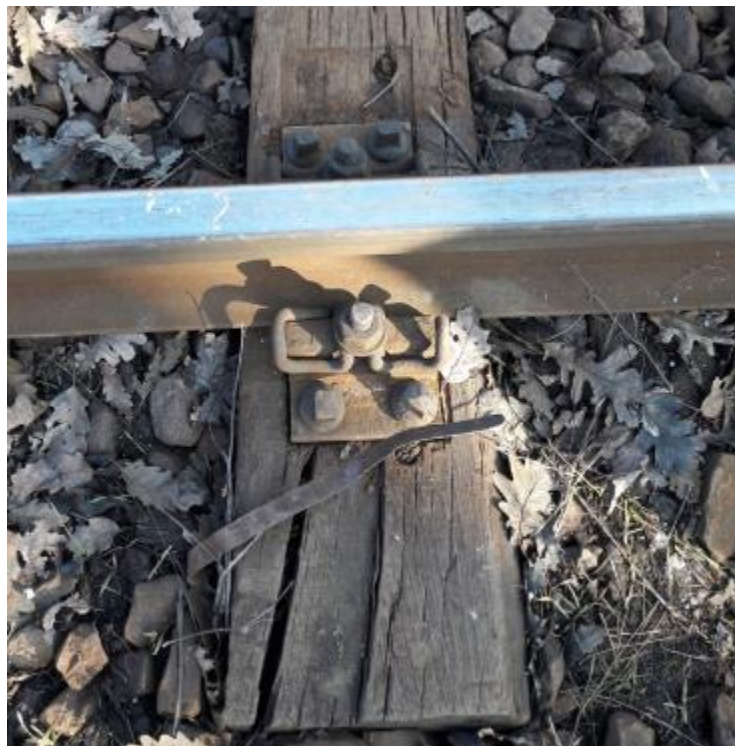
Foto nr.3

Starea tehnică a unora dintre traverse nu permitea fixarea plăcilor metalice prin strângerea tirfoanelor.

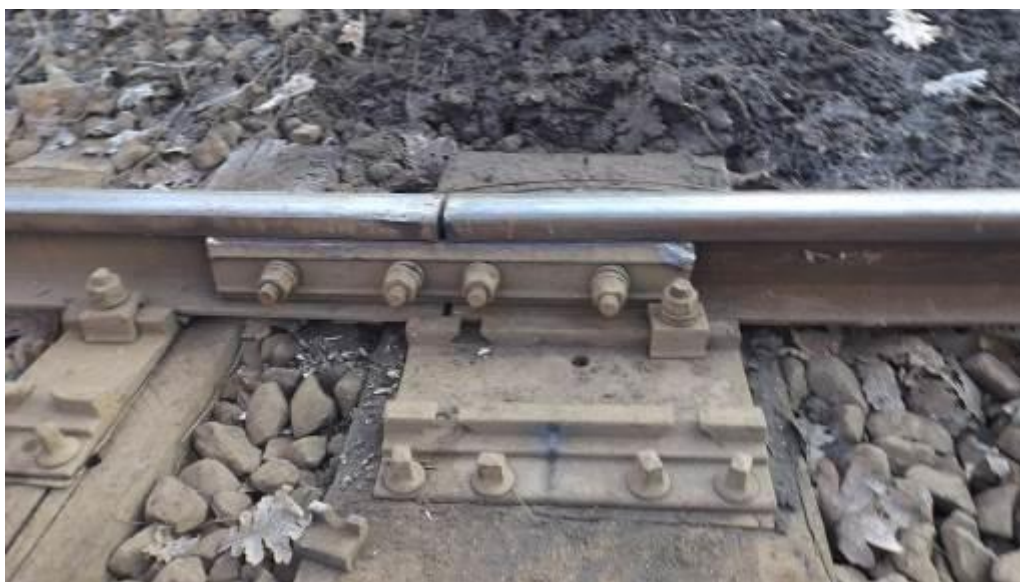
*Foto nr.4*

Astfel, la joanta aflată la o distanță de aproximativ 5 m după șurubul vertical lovit (aflat la km 349+820) capătul superior al eclisei dinspre interiorul căii era lovit, iar pe muchia umărului superior al acesteia era o urmă continuă specifică rulării buzei bandajului roții pe umărul eclisei.

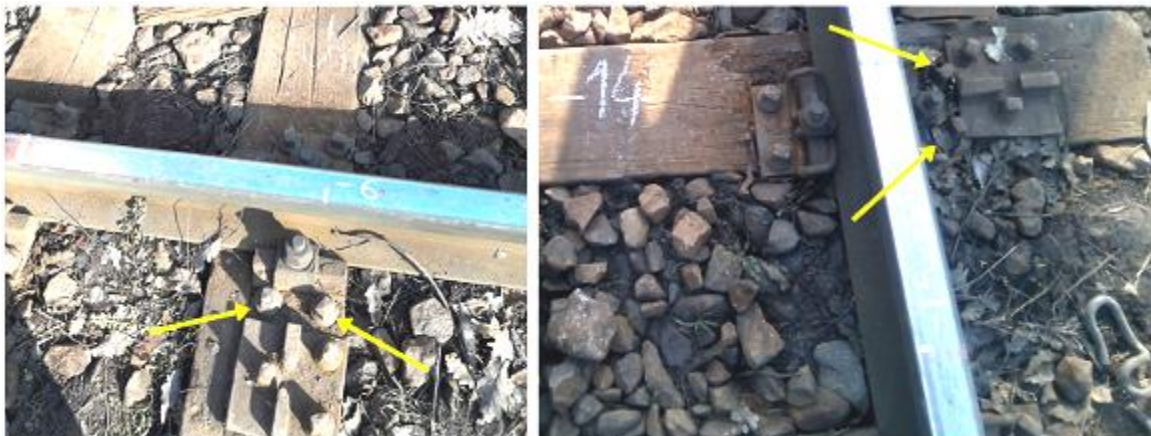
Foto nr.5

Această soluție nu rezolva în totalitate problema deplasării înspre exteriorul căii a șinei de pe firul exterior al curbei, deoarece la unele dintre traverse lemnul de sub plăcile metalice pe care sprijină talpa șinelor era crăpat sau putrezit, determinând pătrunderea plăcii metalice în corpul traversei. Ca urmare a acestui fapt, nivelul feței superioare a plăcii metalice care susține talpa șinei era sub nivelul tălpii plăcii metalice montată pentru a-i împiedica deplasarea. Astfel ansamblul șină placă metalică se deplasa înspre exteriorul curbei până când capetele tirfoanelor loveau marginea plăcii metalice montată pentru împiedicarea deplasării acestui ansamblu.

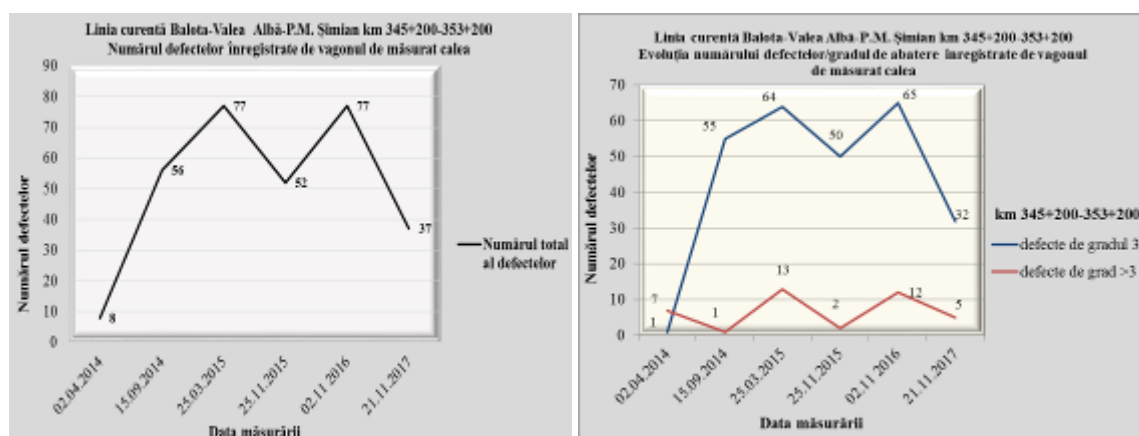
Numărul defectelor înregistrate în urma verificării geometriei căii cu VMC a liniei curente Balota-Valea Albă-P.M. Șimian indică faptul, că lucrările de reparație și întreținere a infrastructurii feroviare nu se execută la nivelul cerințelor de exploatare a acestei linii, numărul defectelor înregistrate având tendința de creștere.

Desen nr.7- Evoluția defectelor geometriei căii pe linia curentă Balota-Valea Albă-P.M. Șimian, înregistrare cu vagonul de măsurat calea

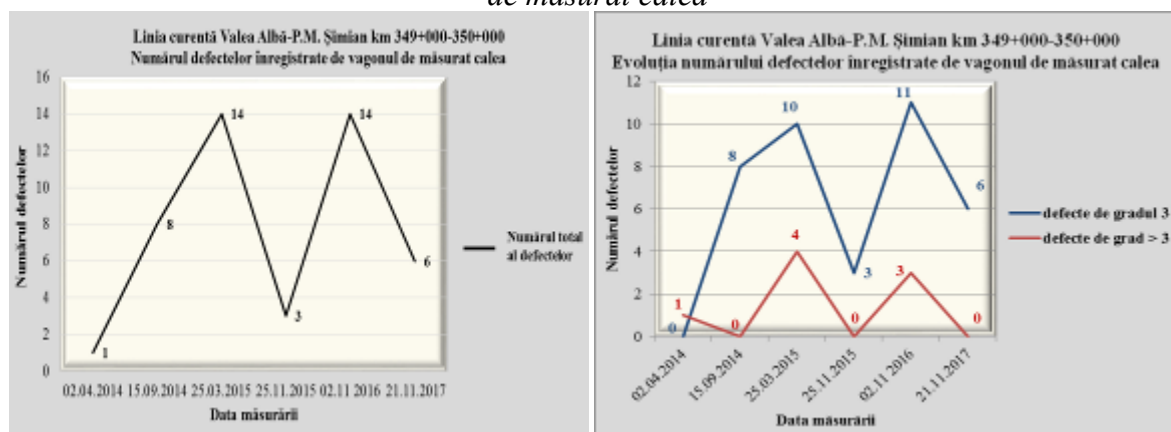
Desen nr.8 - Evoluția defectelor geometriei căii înregistrare cu vagonul de măsurat calea pe km 349+000-350+000, în cuprinsul căruia s-a produs deraierea

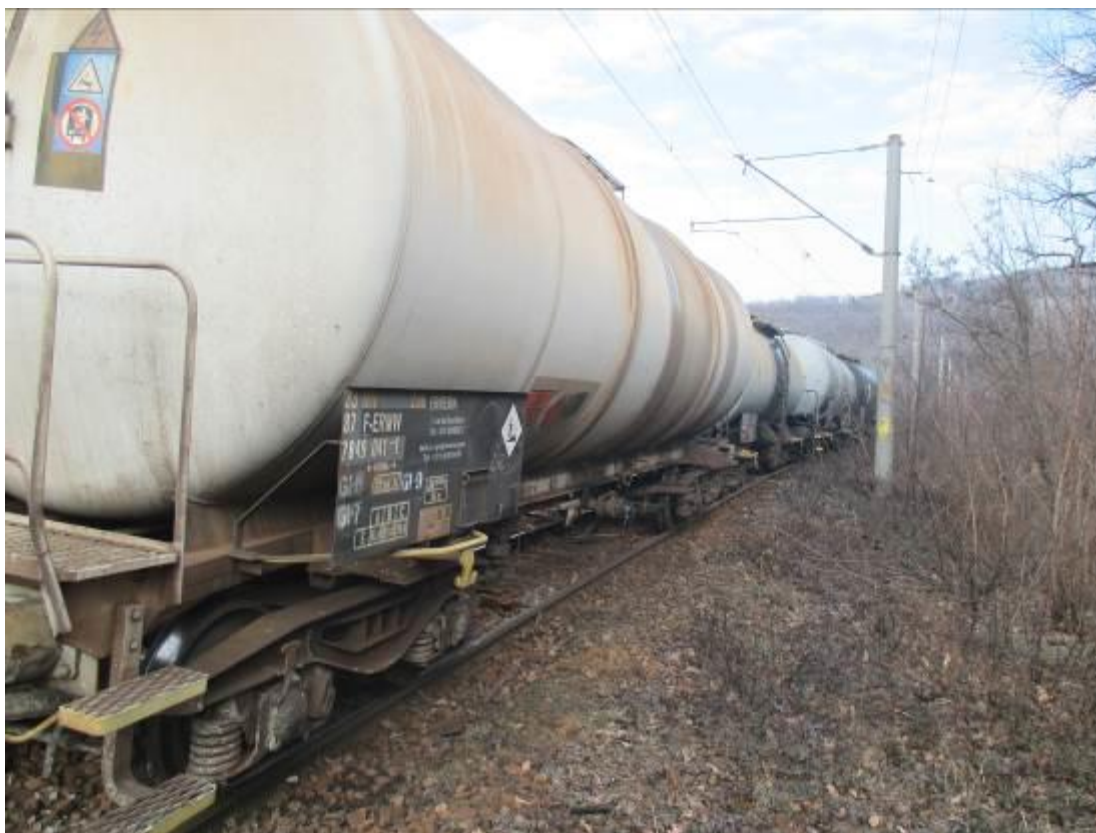
*Foto nr.7*

- vagonul nr.33877849041-1 (al 20-lea în compunerea trenului):
  - tamponul de pe partea stânga sens de mers dinspre cel de al 19-lea vagon încălecat;
  - vagonul era cu toate roțile pe șine, însă, pe fetele exterioare ale roților 1R și 3R (situate pe partea dreaptă în sensul de mers al trenului) s-au constatat urme noi de frecare (foto nr.7);
  - distanța de la acest vagon la prima urma de deraiere (pct.”0”) era de circa 97,8 metri;
  - pe partea dreaptă a terasamentului la circa 15 m în urma acestui vagon s-a găsit un sabot de frână care, în urma verificărilor s-a constatat că provine de la roata nr.1R a acestui vagon;

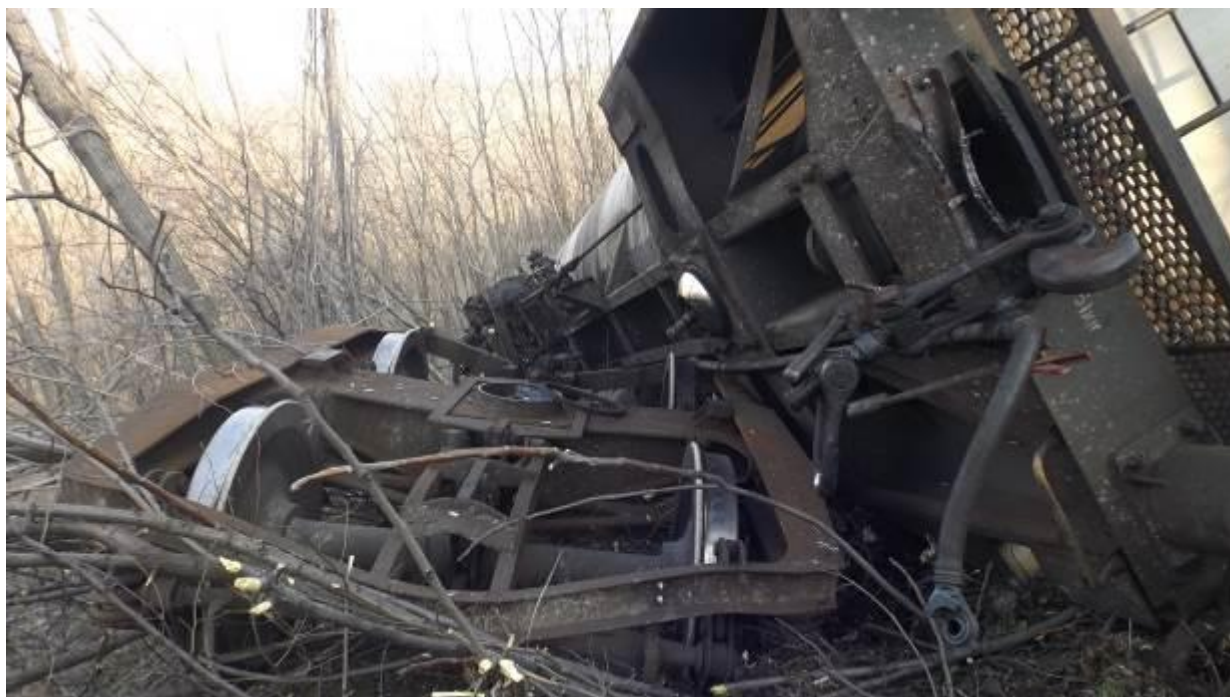
*Foto nr.8*

- vagonul era deraiat și răsturnat pe partea stângă în sensul de mers al trenului, la circa 7,5 m de șina din stânga a liniei (foto nr.8);
- osia corespunzătoare roților nr.5-6 era sărită de la boghiu (primul boghiu în sensul de mers) și rămasă pe terasament, pe partea stângă, la circa 4,5 metri în fața celui de la 17-lea vagon;

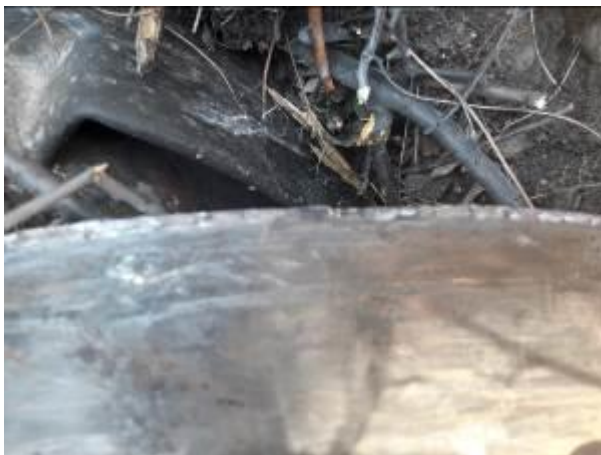
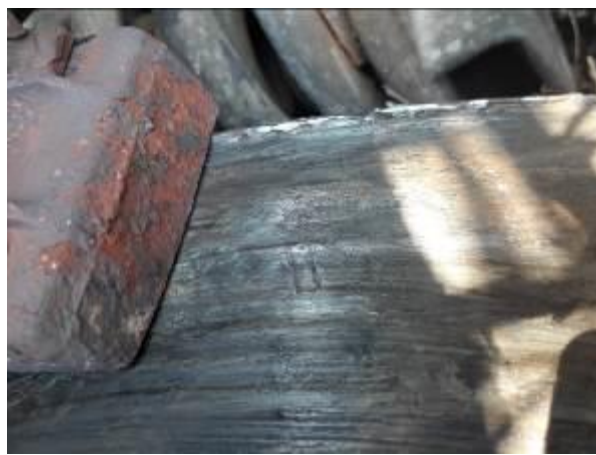
- pe fața exterioară a rotii nr.8 (roata din dreapta a primei osii în sensul de mers) a acestui vagon, la zona de racordare cu suprafața de rulare (șanfrenul exterior al rotii), s-au constatat urme puternice de polizare cu refulare de material (foto nr.9 și nr.10).

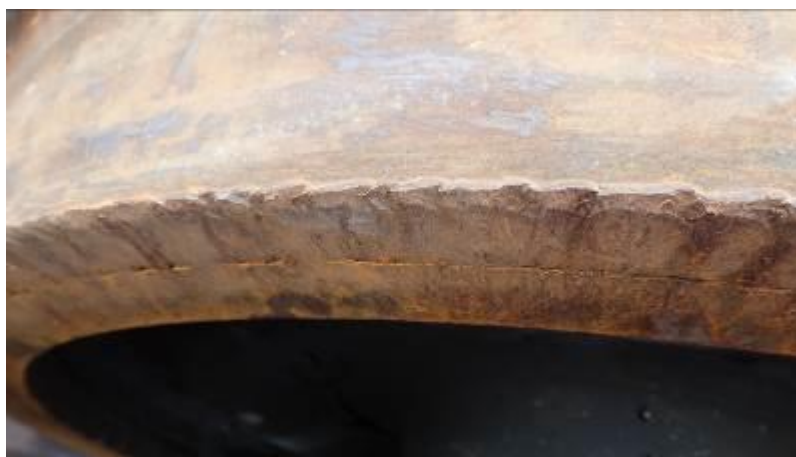
Foto nr.11

- la data de 21.03.2018, la SC REVA SIMERIA SA, a fost verificată în comisie starea tehnică a patru vagoane deraiate și a boghiurilor, crapodinelor și glisierelor demontate de la vagonul nr.83537951253-5 (primul deraiat în sensul de mers al trenului). Cu această ocazie s-au, constatat următoarele:
  - la boghiurile, crapodinele și glisierele demontate de la vagonul nr. 83537951253-5(al 16-lea în compunerea trenului):
    - cotele și dimensiunile geometrice ale osiilor se încadrau în limitele admise prin Instrucțiunile nr.250/2005;
    - pe fața exterioară a roții nr.8 s-au constatat urme puternice de polizare cu refulare de material spre zona de racordare cu suprafața de rulare (foto nr.11);

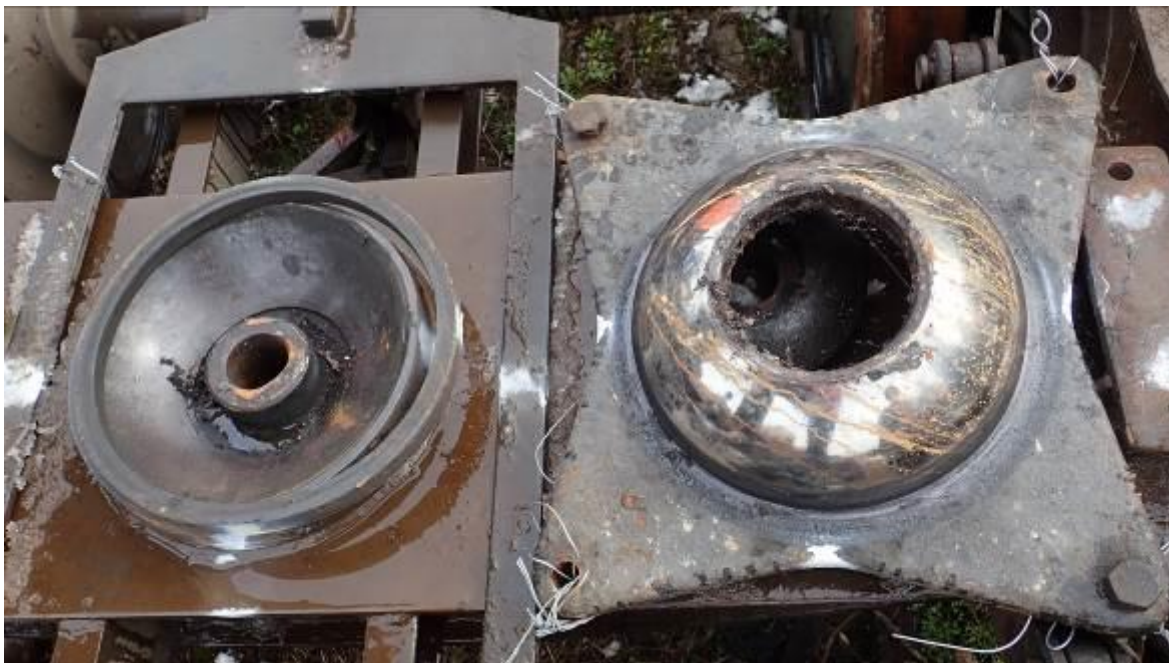
Foto nr.12

- la partea superioară a buzei roții nr.7, pe întreaga circumferință, s-a constatat o muchie formată din refulare de material, muchie care nu se afla în zona flancului activ al buzei roții;
- la verificarea tehnică a crapodinelor vagonului s-a constatat faptul că acestea erau corespunzătoare, iar plăcile de poliamidă erau întreagă cu urme normale de lucru (foto nr. 12);

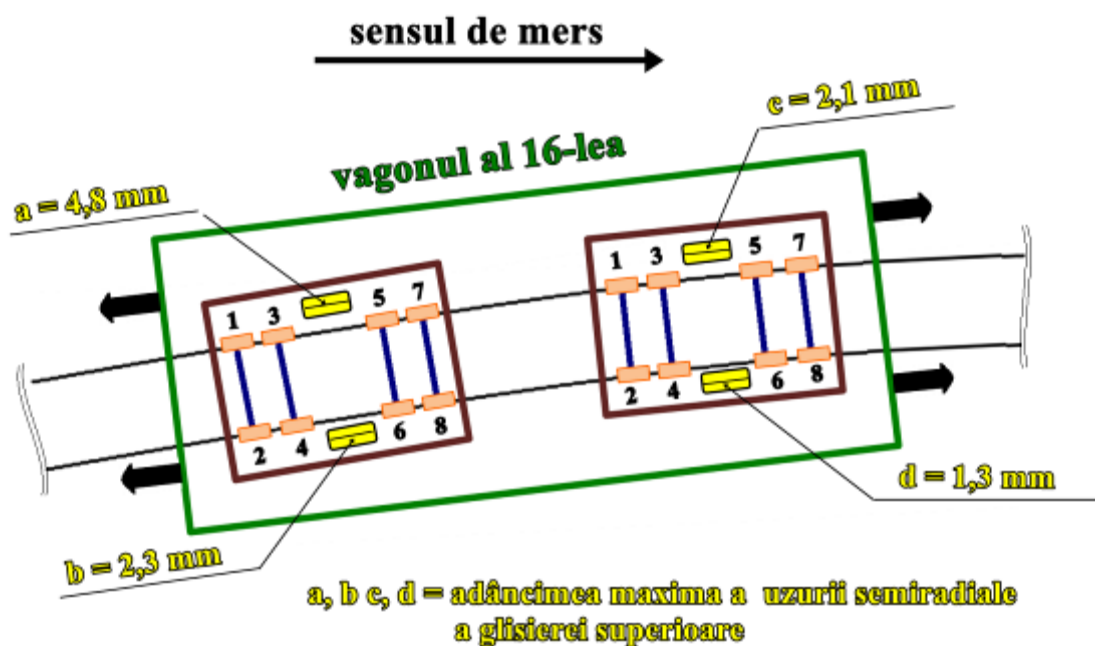
Desen nr.13

- la verificarea glisierelor superioare demontate de pe șasiul vagonului s-au constatat urme de uzură semiradială produse prin frecarea de glisierile inferioare, urme ce aveau adâncimea maximă de:
  - 4,8 mm la glisiera superioară aferentă fusurilor de osie 1-3,
  - 2,3 mm la glisiera superioară aferentă fusurilor de osie 2-4,
  - 2,1 mm la glisiera superioară aferentă fusurilor de osie 5-7,
  - 1,3 mm la glisiera superioară aferentă fusurilor de osie 6-8 (desen nr.13);
- La aceste glisiere s-au constatat urme normale de lucru frecare (aspect lucios, fără smulgere de material), nefiind constatate urme care să indice o alunecare îngreunată între suprafețele în contact ale perechilor de glisieră (glisiera inferioară montată pe cadrul de boghiu și glisiera superioară montată pe șasiul vagonului).

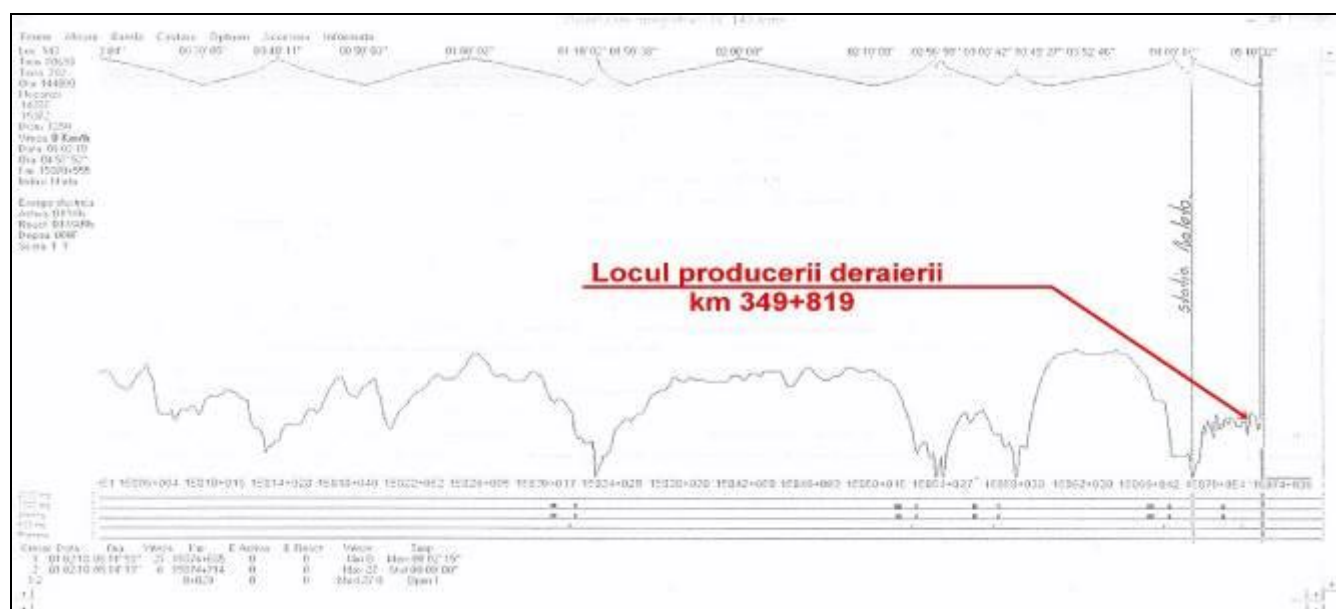
- trenul a sosit în stația CFR Balota la ora 04.06'.27" unde staționează până la ora 04.57'.52";
- trenul a plecat din stația CFR Balota la ora 04.57'.52", a atins o viteză de 25 km/h pe o distanță de 649 metri, până la ora 05.02'.38", după care trenul a circulat cu viteze cuprinse între 19-30 km/h pe o distanță totală de 3304 metri, până la ora 05.10'.26";
- de la ora 05.10'.26" viteza a crescut liniar de la 23 km/h la 27 km/h pe o distanță de 177 metri, până la ora 05.11'.58", oră la care viteza a scăzut brusc de la 27 km/h la "0" km/h pe o distanță de 29 metri, până la ora 05.14'.13".

Foto nr.13 - Diagrama IVMS cu vitezele trenului înainte de producerea accidentului

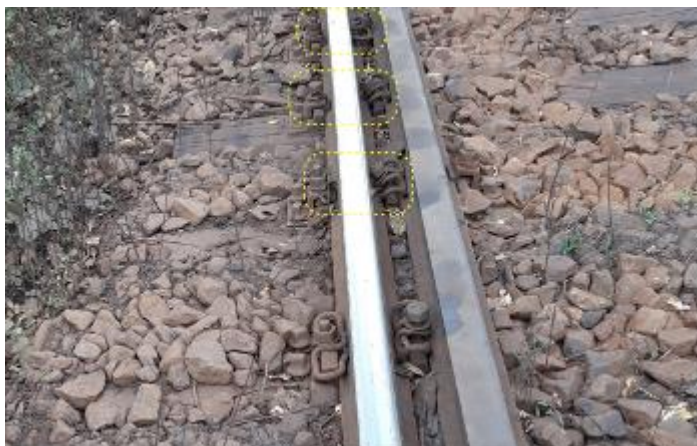
*foto nr.14*

constructivă neomologată). Chiar și în această variantă constructivă respectivele prinderi care nu își puteau face rolul deoarece piulițele nu erau strânse - foto nr.14. Aceste neconformități permit pe de o parte deplasarea în lung a șinelor, fapt care în anumite condiții poate determina forfecarea șuruburilor orizontale de la joante, iar pe de altă parte stabilitatea șinei în raport cu momentul de răsturnare dat de componenta orizontală a forțelor ce se manifestă în punctul de contact roată-șină, poate deveni critică și poate avea implicații în siguranța feroviară.

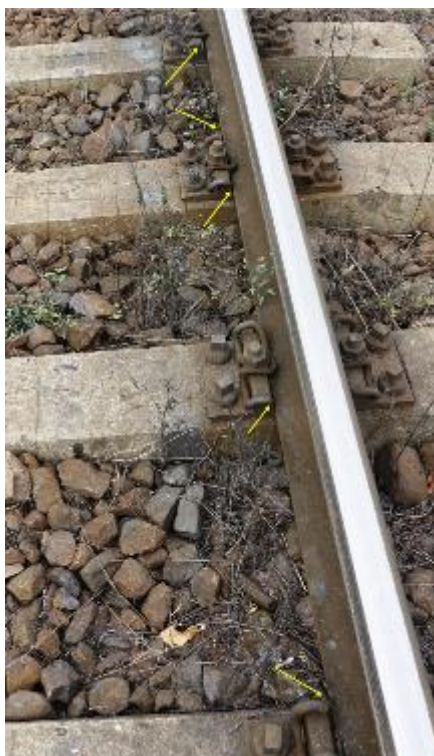
*foto nr.15*

- 2) Clemele elastice tip SKL care nu își mai puteau face rolul, deoarece erau rupte - foto nr.15;

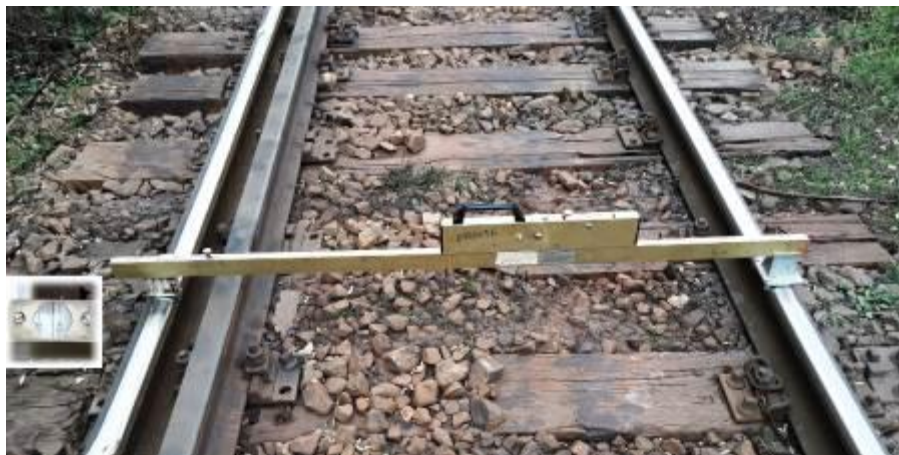
*foto nr.16*

- 3) Traversă de lemn normale necorespunzătoare, care pe zona de rezemare a plăcilor metalice nu permiteau fixarea plăcilor metalice prin strângerea tirfoanelor. Ecartamentul atinge valori de 1472 mm (+37 mm peste valoarea de 1435 mm), depășind valoarea maximă admisă de codul de practică „Instrucția de norme și toleranțe pentru construcții și întreținerea căii - linii cu ecartament normal nr.314/1989”, respectiv 1470 mm) – foto nr.16;

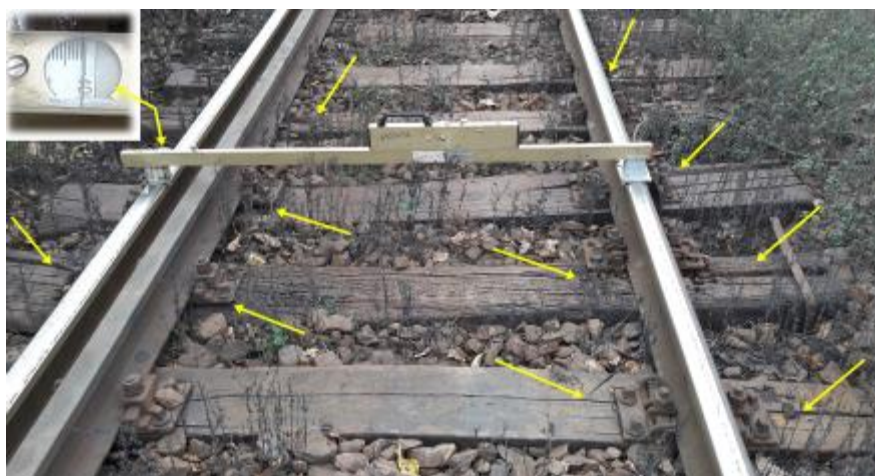
*foto nr.17*

- 4) Traverse normale de lemn cu crăpături, și putrezite pe zona capetelor. Ecartamentul are valoarea de 1474 mm (+39 mm peste valoarea de 1435 mm), depășind cu 4 mm valoarea maximă admisă de 1470 mm – foto nr.17;

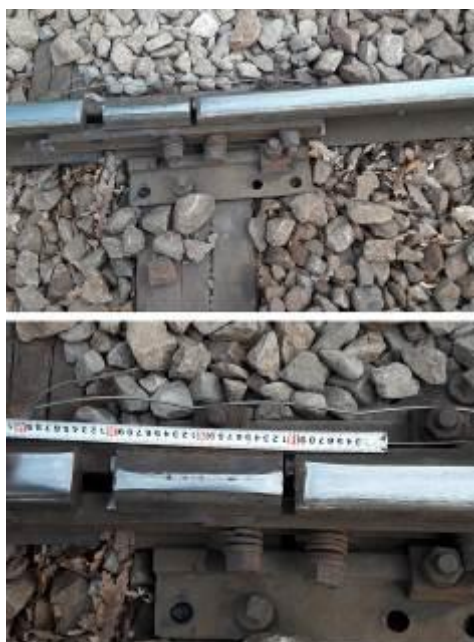
*foto nr.18*

- 5) joante care nu erau alcătuite instrucțional deoarece:  
cazul 1 (foto nr.18)

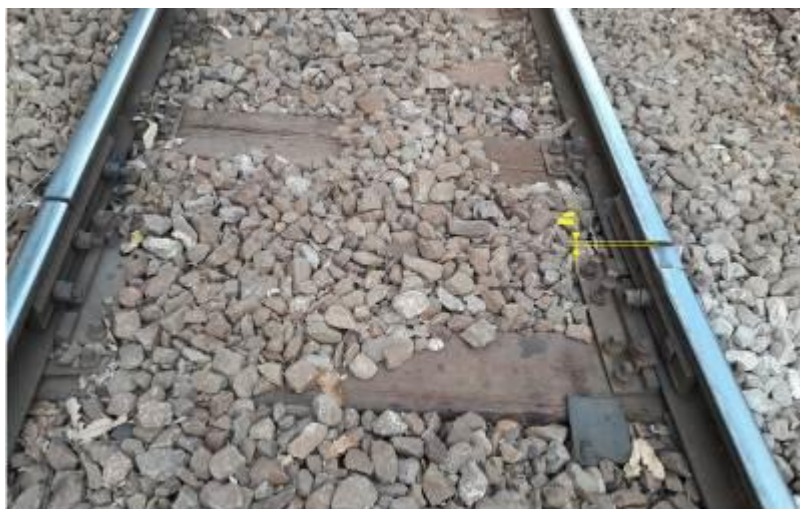
*foto nr.19*

cazul 2 (foto nr.19)

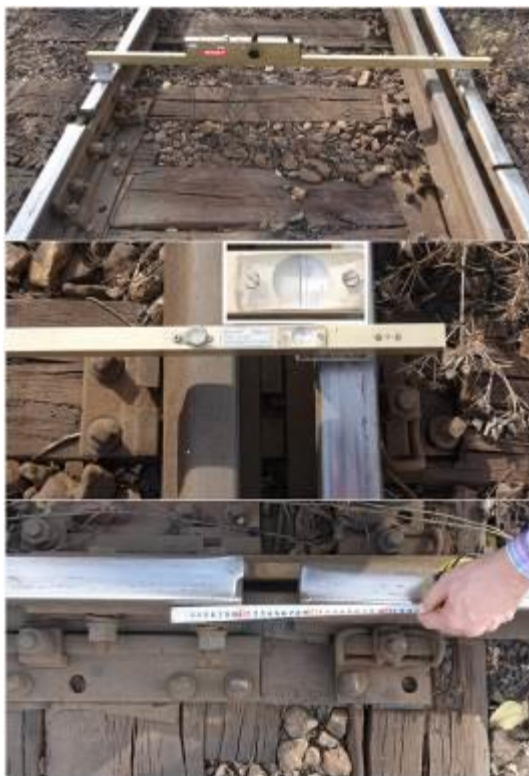
*foto nr.20*

- aspectele referitoare la poziționarea traverselor față de rostul de dilatație sunt asemănătoare situației prezentate anterior.
- *în partea dreaptă a imaginii* - în rostul creat a fost introdus un cupon de șină, dar care nu este fixat prin introducerea și strângerea unui șurub orizontal. Capătul unei șine, alăturat acestui cupon, nu este fixat prin intermediul unui șurub orizontal, fixarea ecliselor făcându-se numai la un capăt de șină prin fixarea celor două șuruburi orizontale. Înălțimea cuponului de șină este mai mică decât a celor două capete de șine, fapt care a condus la crearea unui prag vertical.
- *în partea stângă a imaginii* – eclisa este fixată de cele două capete de șine prin 3 șuruburi orizontale, iar poziția plăcii metalice duble nu permite fixarea tălpii a unuia dintre capetele șinei.

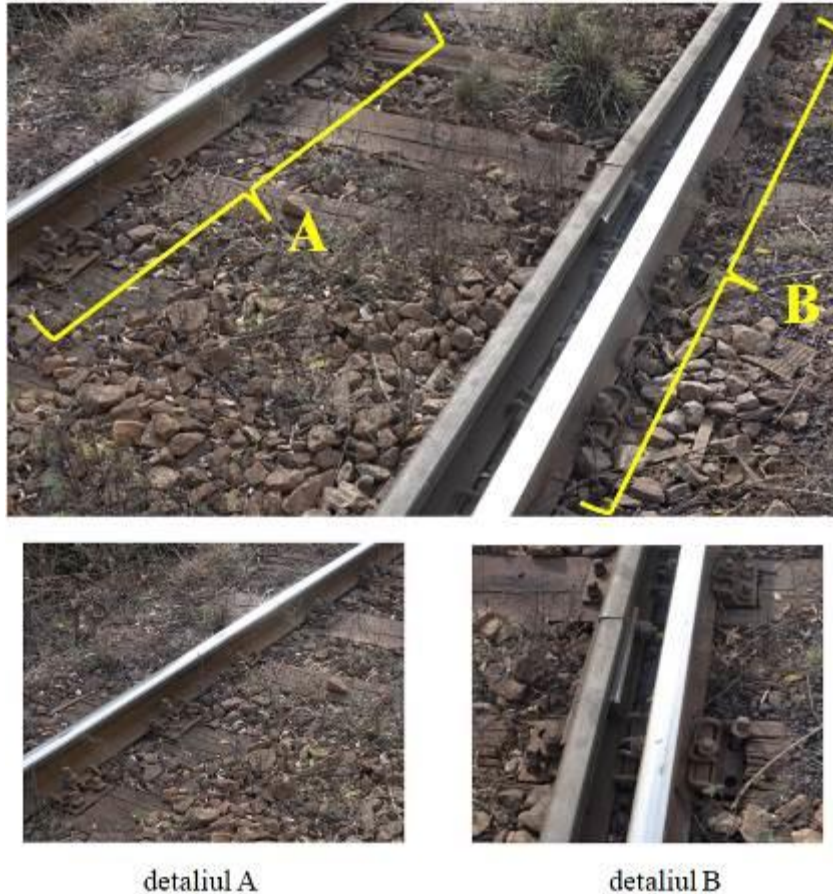
*foto nr.21*

Pe umărul superior al eclisei de la contrașina de lângă firul interior al curbei era o urmă de rulare a roților materialului rulant.
