RAPORT DE INVESTIGARE

al accidentului produs la data de 02.04.2018,
pe raza de activitatea Sucursalei Regionale de Căi Ferate București, în stația CFR Videle, în
circulația trenului de marfă nr.21716-1, aparținând operatorului de transport feroviar SNTFM „CFR
Marfă” SA, prin deraierea pe schimbătorul de cale nr.21 a locomotivei EA 875 de toate osiile și a
primului vagon de primul boghiu.

Raport final
01.04.2019

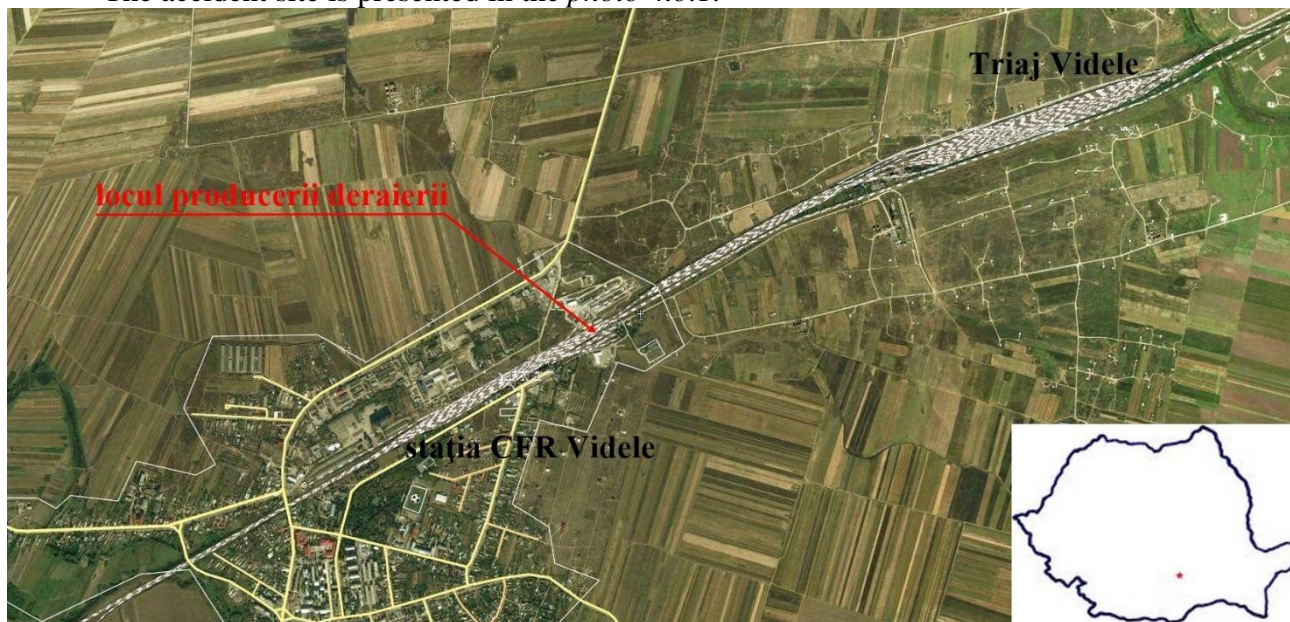
photo no.1

The accident site is presented in the *photo no.1*.

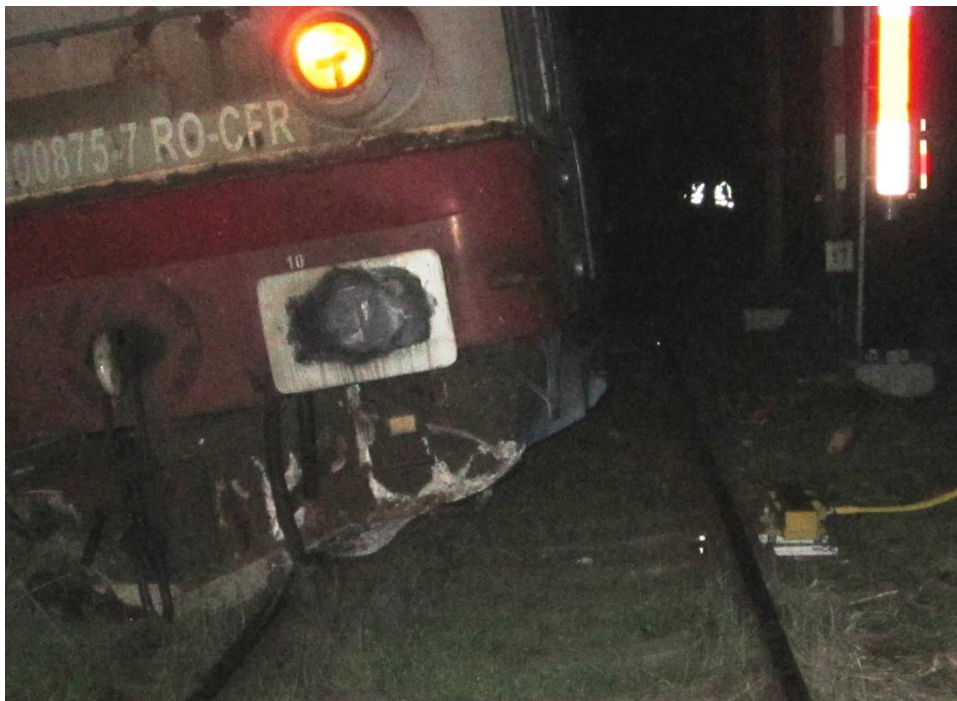
Locomotiva a circulat cu postul I în față și era înclinată spre partea dreaptă a sensului de mers (înspre linia nr.8) și avea ambele boghiuri deraiate.

foto nr.3 - poziția locomotivei

Roțile din partea dreaptă erau îngropate în prisma de piatră spartă până la partea inferioară a traversei boghiului.

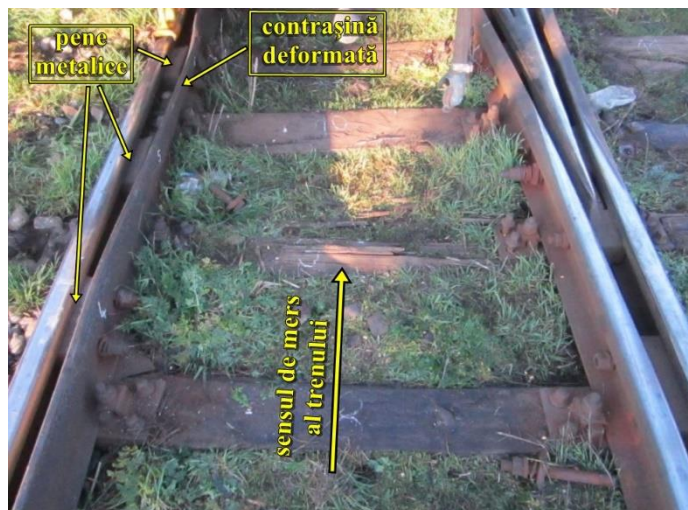
Contrașina avea urme de frecare continuă pe fața dinspre șina de rulare începând de la zona evazată a capătului dinspre joanta de vârf a inimii spre capătul opus și era deformată pe distanța cuprinsă între pana a 4-a și a 6-a.

foto nr.7 – contrașina deformată

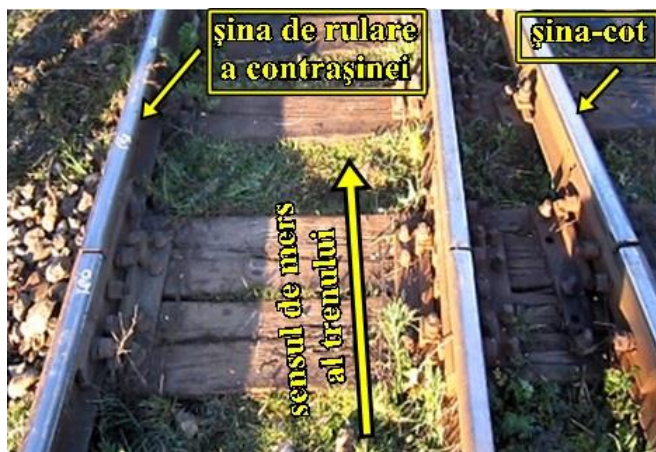
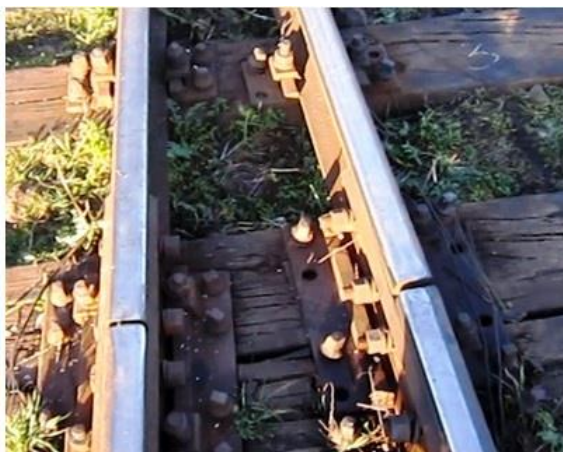
Poziția plăcii metalice nu permitea montarea în interiorul căii de rulare a elementelor sistemului de prindere tip K pentru fixarea tălpilor șinelor de placa metalică.

foto nr.8 - direcția,, abateră” traversele din zona joantei de vârf a inimii

foto nr.8 - detaliu

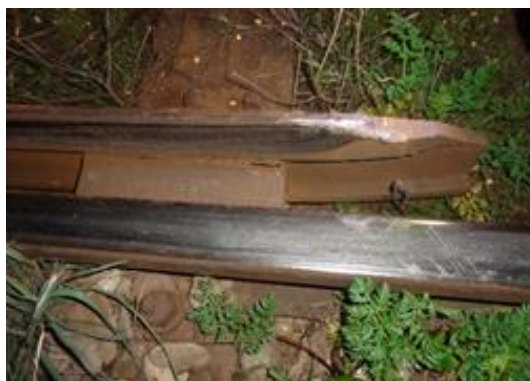
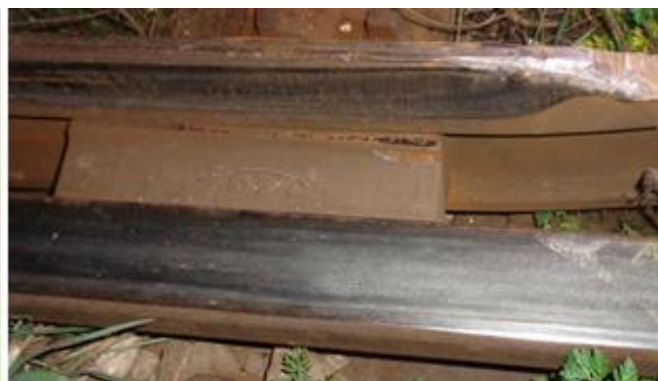
foto nr.15

- a) pe fața laterală activă a contrașinei este o urmă continuă de frecare a acesteia (luciu metalic);
 - b) pe umărul superior al primei metalice, pe toată lungimea acestei pene, a fost constatată o urmă de frecare ca urmare a împingerii contrașinei înspre axul căii;
