AGENȚIA DE INVESTIGARE FERROVIARĂ ROMÂNĂ - AGIFER

RAPORT DE INVESTIGARE

privind accidentul feroviar produs la data de 06.02.2016,
pe raza de activitate a Sucursalei Regionale de Cale Ferată Cluj,
secția de circulație Deda-Dej Triaj-Jibou-Baia Mare-Satu Mare,
în Hm Letca

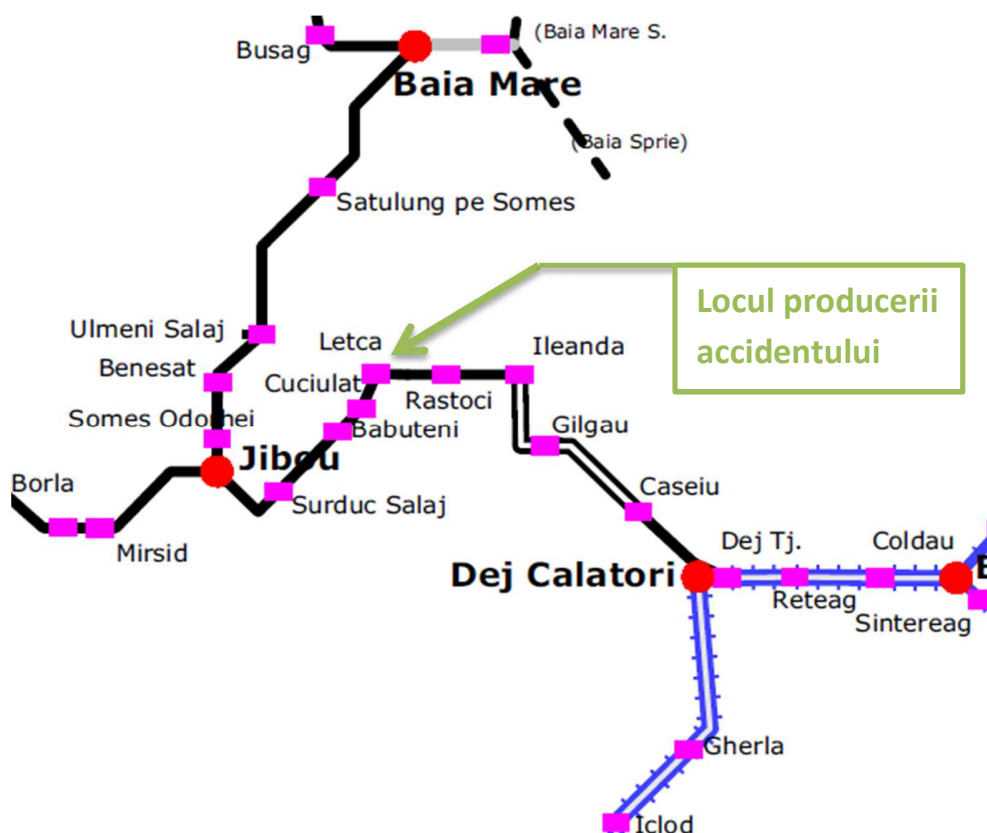
Figura 1 – Locul producerii accidentului

La data de 06.02.2016, ora 00:53, pe infrastructura feroviară interoperabilă de pe raza de activitate a Sucursalei Regionale de Căi Ferate Cluj, secția de circulație Deda-Dej Triaj-Jibou-Baia Mare-Satu Mare, în Hm Letca, zona km 98+985, în circulația trenului de marfă nr.42691 s-a produs deraierea a zece vagoane - **Figura 1**.

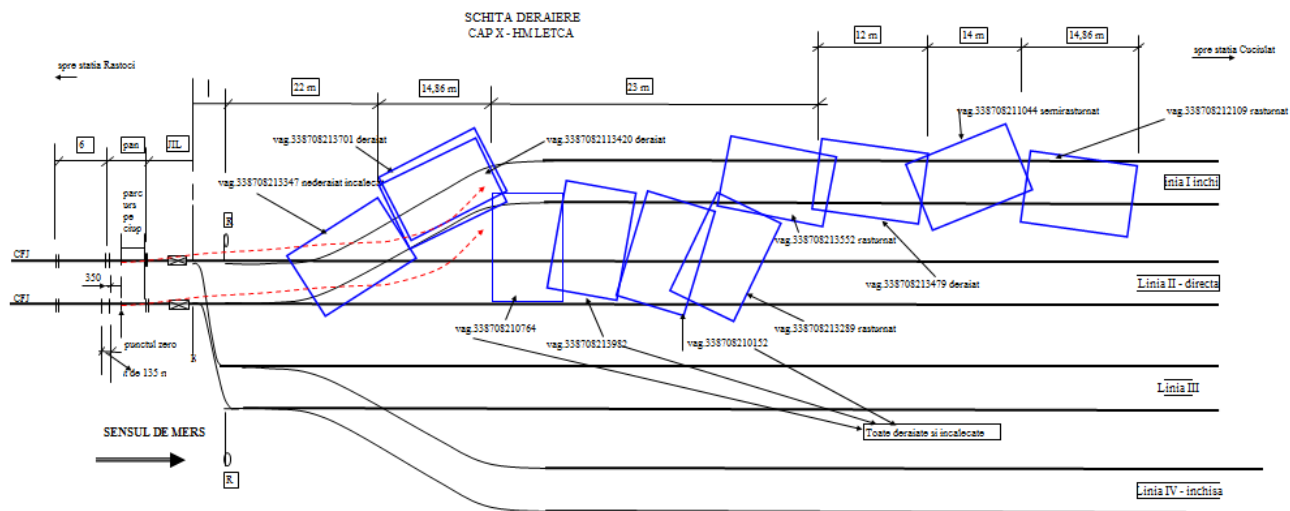
Figura 2 - Poziția vagoanelor deraiate pe dispozitivul de linii al Hm Letca

Trenul a circulat cu acest vagon în stare deraiată aproximativ 80 m, iar după trecerea peste aparatele de cale nr.1 și nr.3 din capătul X al Hm Letca s-a produs deraierea, înclinarea sau răsturnarea următoarelor nouă vagoane pe o distanță de aproximativ 70 m. Ca urmare a acestui fapt, s-a produs decuplarea vagonului al 5-lea de cel de-al 6-lea, întreruperea conductei generale de aer, iar cele două locomotive și primele 5 vagoane și-au continuat mersul frânat și s-au oprit în dreptul clădirii stației Letca.

Poziția vagoanelor deraiate pe dispozitivul de linii al Hm Letca este prezentată în **Figura 2**

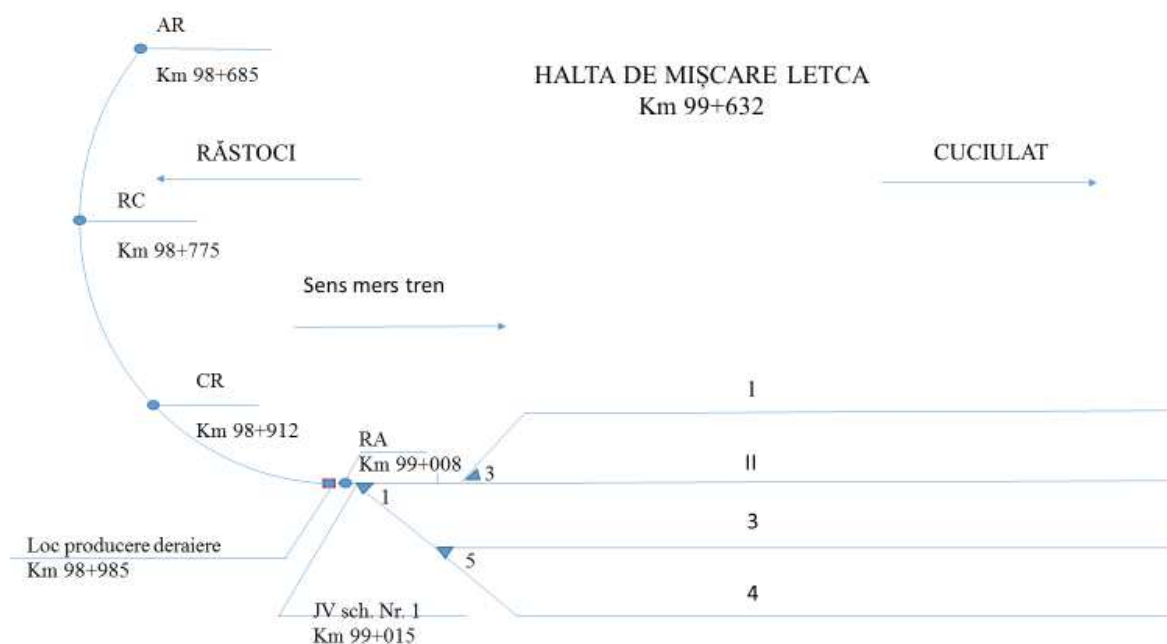
Figura 3 - curba pe care a fost identificată prima urmă de deraiere

Prima urmă vizibilă, lăsată de buza bandajului primei roți deraiate, pe suprafața de rulare a ciupercii șinei a fost identificată pe firul stâng, în cuprinsul celui de-al doilea panou tampon, la o distanță de 0,35 m după joanta existentă între primul și cel de-al doilea panou tampon și la aproximativ 29 m de joanta de vârf a aparatului de cale nr.1 din Hm Letca.

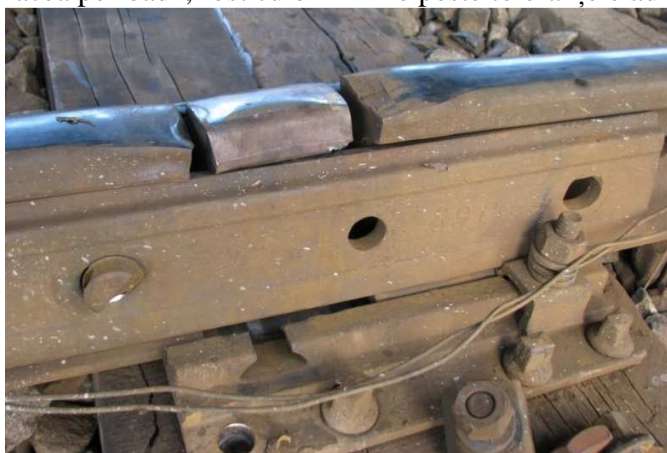
La data de 27.01.2016, între panourile tampon PT1 și PT2, pe partea stângă în sensul creșterii kilometrajului, a fost introdus de către personalul L, un cuponaș de șină de 110 mm în vederea preluării unui rost de dilatație creat în urma deplasării necontrolate a CFJ pe zona de respirație cauzată de temperaturile scăzute din acea perioadă, rost cu o mărime peste toleranțele admise -**Foto 4**.

Foto 4 – cuponașul introdus în golul de la joantă (reconstituire)

Personalul de specialitate L a considerat că nu trebuia aplicată măsura de oprire a circulației trenurilor și a aplicat numai o măsură provizorie pentru trecerea trenurilor, prin introducerea unui cuponaș de șină în golul de la rost.

De asemenea, comisia de investigare a constatat că prin introducerea cuponașului de șină în golul de la rost, nu a fost aplicată o tehnologie pentru rectificarea rosturilor de dilatație, ci a fost aplicată o soluție provizorie pentru trecerea trenurilor.

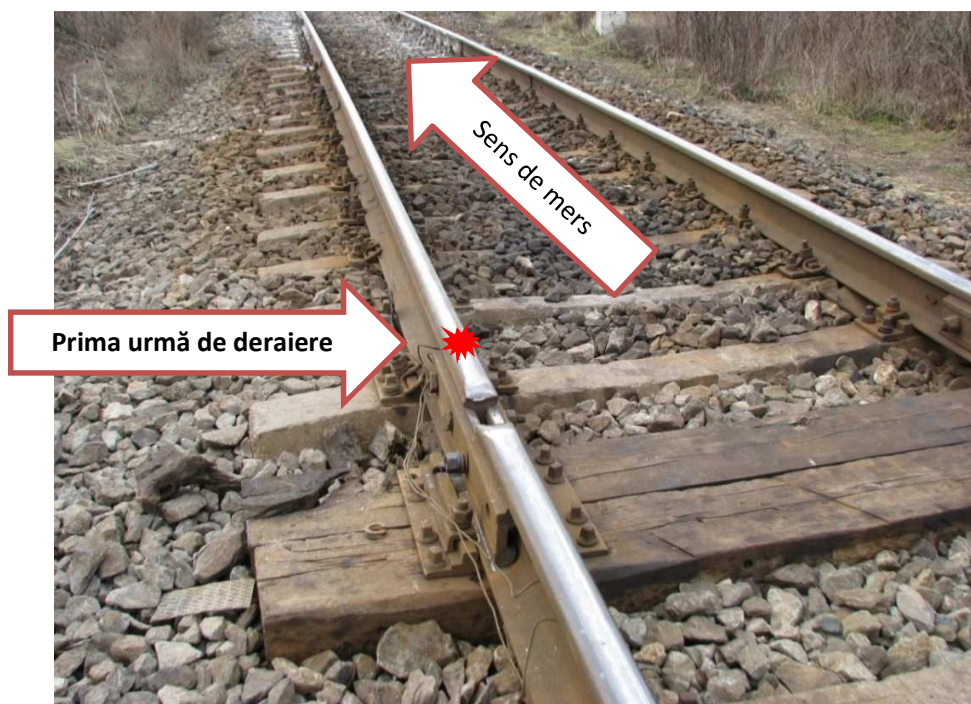
Prima urmă a buzei bandajului roții pe fața superioară a ciupercii șinei (punctul 0) s-a observat la km 98+985,700 pe firul din stânga în sensul creșterii kilometrajului, care a coincis cu sensul de mers. Acest punct s-a aflat la 0,35 metri după joanta dintre primul panou tampon PT1 și cel de-al doilea panou tampon PT2 și la aproximativ 29 de metri de joanta de vârf a aparatului de cale nr.1 din Hm Letca, unde *rostul de la joanta respectivă avea dimensiunea de 139 mm* - **Foto 5**.

Foto 5- prima urmă de deraiere – punctul 0
(fotografie făcută după consolidarea provizorie a liniei)

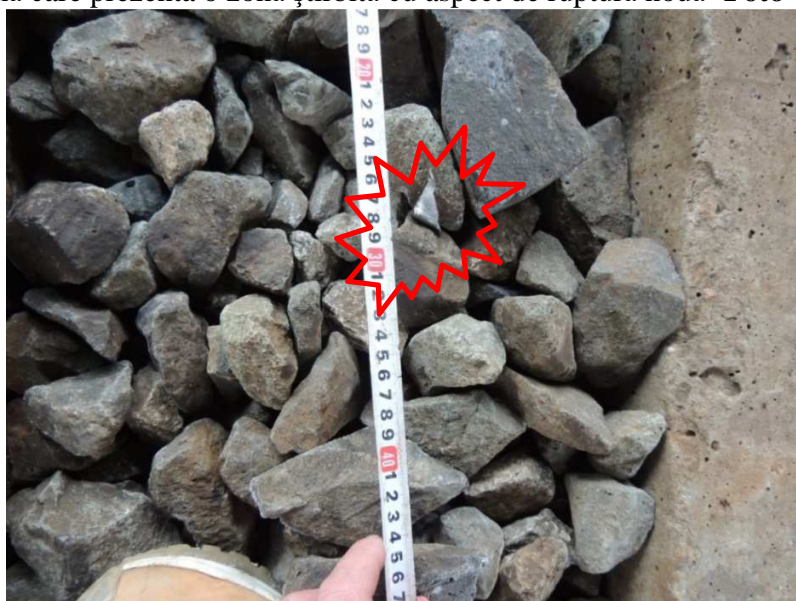
În zona deraierii, au fost identificate de către organele de Poliție TF o așchie metalică – **Foto 6** și un cuponaș de șină care prezenta o zonă știrbită cu aspect de ruptură nouă- **Foto 7**.

Foto 6 - Așchia metalică

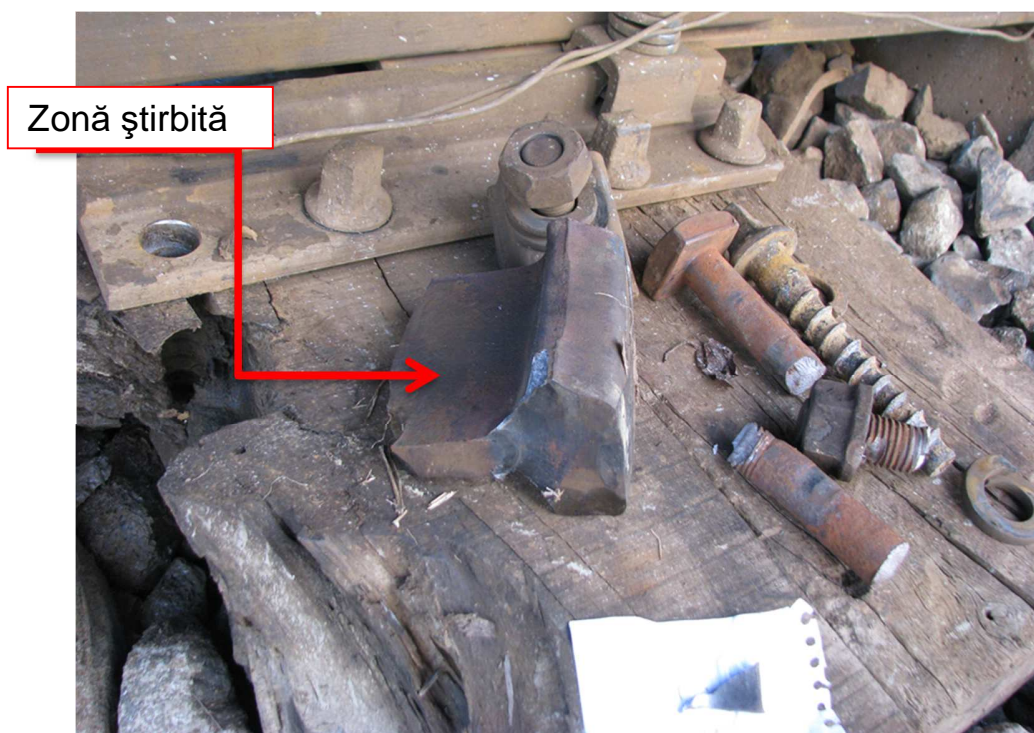
FOTO 7 - cuponaș de șină care prezenta o zonă știrbită cu aspect de ruptură nouă

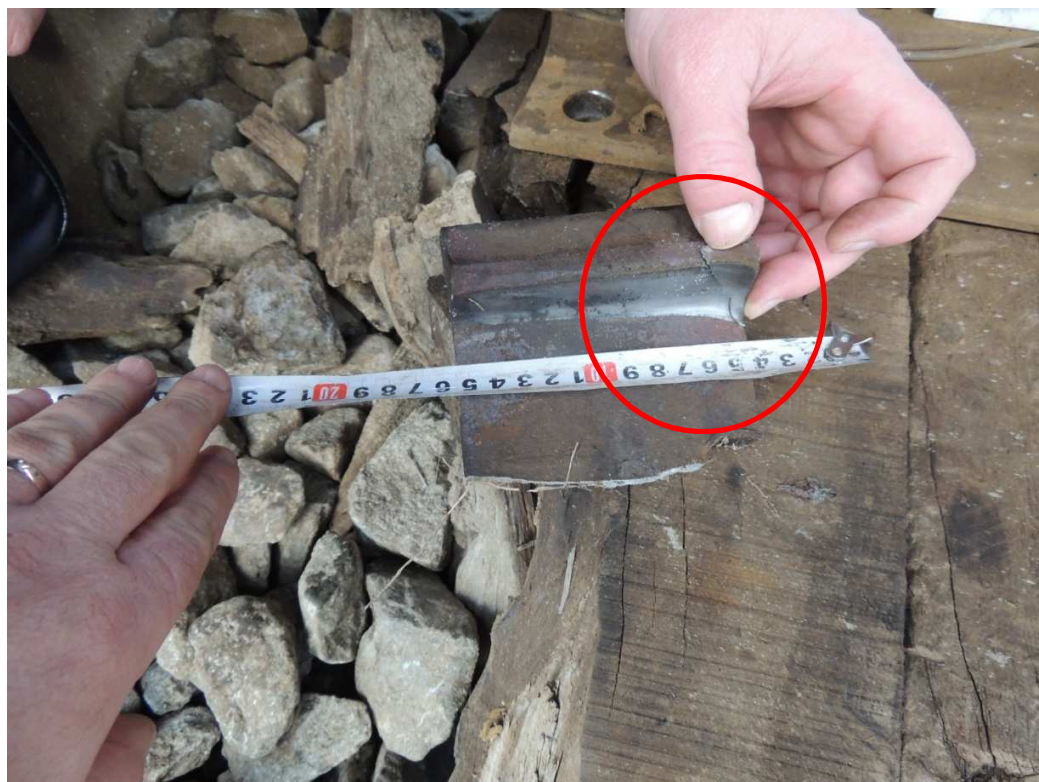
A fost poziționată așchia metalică pe cuponaș și s-a constatat o potrivire perfectă, ceea ce a dus la concluzia că așchia era sărită din cuponașul găsit și totodată la concluzia că ambele piese metalice (cuponașul și așchia) au fost implicate în deraierea trenului -**Foto 8**

Foto 8 - așchia metalică poziționată pe cuponașul cu lungime de 110 mm

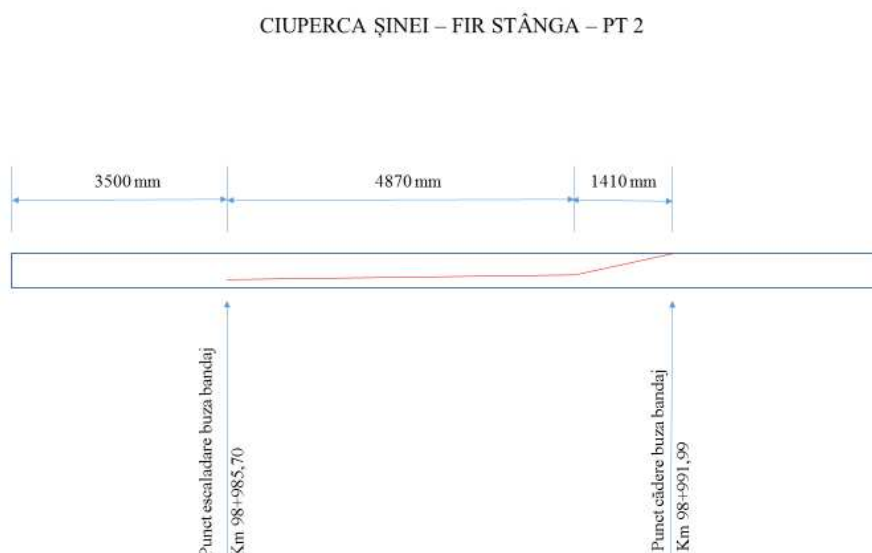
- De la punctul „0” identificat pe suprafața de rulare a ciupercii șinei și până la umărul inactiv al acesteia, pe suprafața de rulare a ciupercii șinei a fost identificată o urmă specifică rulării buzei bandajului roții pe o lungime de 6280 mm astfel:
 - după punctul 0, pe o distanță de 4870 mm s-a observat o urmă de rulare pe fața superioară a ciupercii șinei din stânga a panoului tampon PT2, în sensul de mers, **Figura 9**;
 - după parcurgerea celor 4870 mm s-a constatat că urma de rulare continuă pe fața superioară a ciupercii șinei înspre umărul inactiv al acesteia, pe un spațiu de 1410 mm, după care se observă primul bulon vertical lovit în exteriorul căii.

Figura 9 – urma de rulare pe fața superioară a ciupercii șinei din stânga a panoului tampon PT2

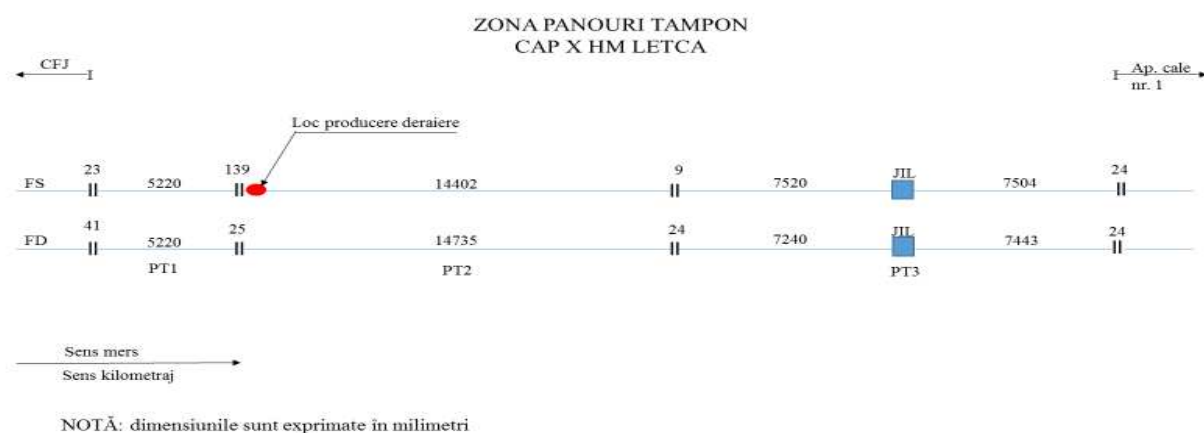
Figura 11 – dispunerea panourilor tampon și rosturile aferente

- s-au măsurat rosturile de dilatație pe zona panourilor tampon precum și lungimea panourilor tampon la temperatura ambiantă de 7,2°C, au rezultat valorile reprezentate în **Figura 11**.

- analizând valorile rosturilor de dilatație pe această zonă, rezultă următoarele:
 - în conformitate cu prevederile din *Instrucția nr.314/1989*, Tabelul 13, pentru o temperatură de $+8^{\circ}\text{C}$ (cea mai apropiată de temperatura de $+7,2^{\circ}\text{C}$, la care au avut loc măsurătorile), prindere indirectă și panou de cale de 15 metri, rezultă o mărime normală a rosturilor de dilatație de 6 mm, cu o toleranță de $+6/-1$ mm;

- analizând dimensiunile rosturilor de pe firul din partea stângă (FS), rezultă că mărimea unui singur rost de dilatație era în toleranțele admise, cel dintre PT1 și PT2, care avea valoarea de 9 mm. Dimensiunile celorlalte rosturi de dilatație depășeau toleranțele admise cu valori în plus între 11 și 127 mm;

- analizând dimensiunile rosturilor de pe firul drept (FD), rezultă că toate rosturile de dilatație aveau dimensiuni peste toleranțele admise, cu valori în plus între 12 și 29 mm;

- în concluzie, se poate afirma că mărimile rosturilor de dilatație din zona panourilor tampon nu se încadrau în valorile toleranțelor prevăzute în *Instrucția nr.314/1989*;

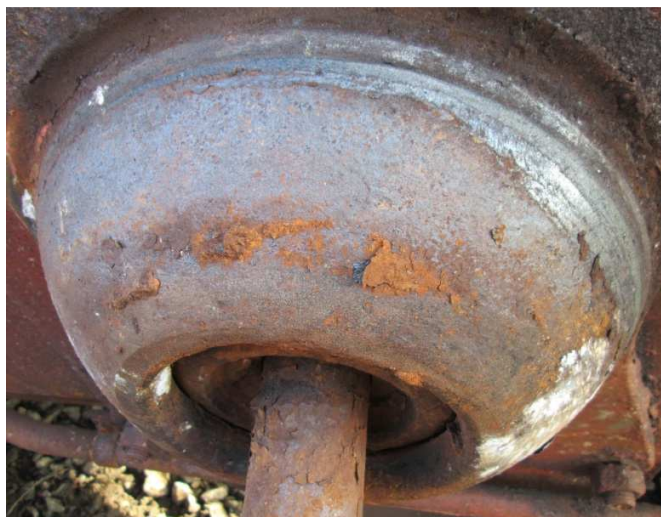
- wagonul era răsturnat pe partea stângă, sens de mers;
- primul boghiu, în sensul de mers, tip Y25Cs1k (construcție sudată), aflat în imediata apropiere a wagonului fără placa de poliamidă a crapodinei (placa de poliamidă nefiind identificată nici în apropierea wagonului). Crapodinele fără urme de frecare directă metal pe metal (**Foto12** și **Foto 13**)

Foto12- crapodină superioară fără urme de frecare metal pe metal

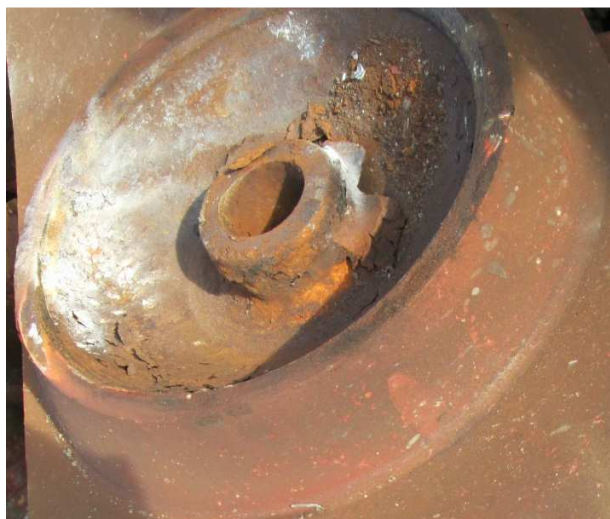
Foto13- crapodină inferioară fără urme de frecare metal pe metal

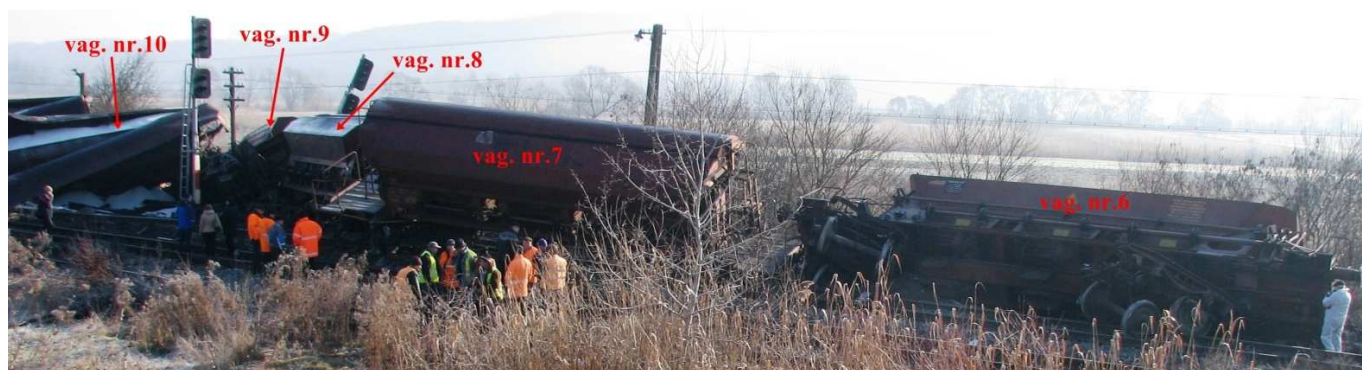
Foto 14- vagoanele 6,7,8,9 și 10 răsturnate

vagonul nr.33870821104-4 al 7-lea în compunerea trenului (Foto14):

- vagonul era deraiat de ambele boghiuri, înclinat ușor spre partea dreaptă;
- ambele boghiuri, tip Y25Cs1k, erau atașate la vagon dar osiile de la primul boghiu rămase în urmă pe partea stângă în dreptul celui de-al doilea boghiu;
- cea de-a doua osie a primului boghiu, în sensul de mers, a fost constatată strâmbă, conform prevederilor Instrucției nr.250/2005, Tabelul nr.1: Defecte la osiile montate/Mod de tratare, pct.1. Deformarea acestei osii fiind un efect al acestui accident;
- celelalte cote și dimensiuni măsurate la osii se încadrau în limitele admise în exploatarea vagoanelor de marfă;

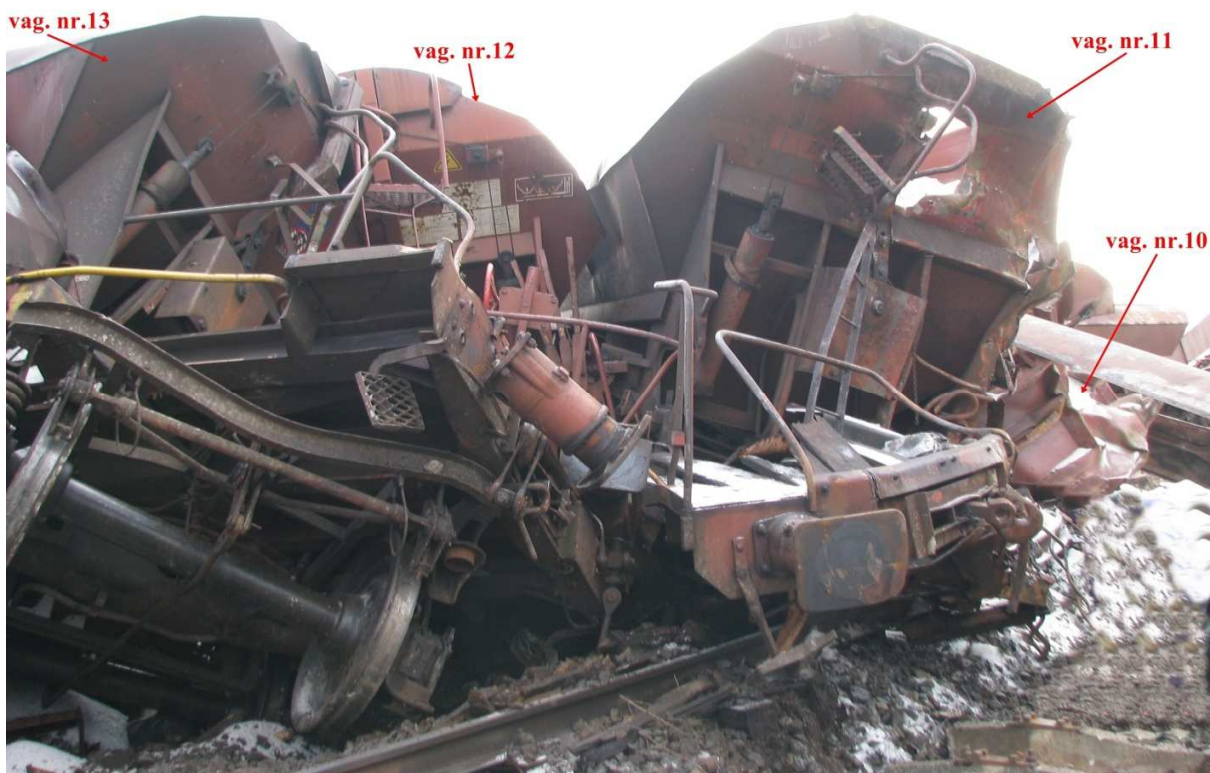
vagoanele nr.33870821328-9 (al 10-lea în compunerea trenului), nr.33870821015-2 (al 11-lea în compunerea trenului), nr.33870821398-2 (al 12-lea în compunerea trenului), nr.33870821076-4 (al 13-lea în compunerea trenului) (Foto 15):

- vagoanele erau deraiate de toate osiile, suprapuse unele peste altele și așezate transversal față de liniile de cale ferată ;
- osia cu inscripția 35106, provenind de la vagonul nr.33870821015-2, a fost constatată strâmbă, în raport cu prevederile Instrucției nr.250/2005, Tabelul nr.1: Defecte la osiile montate/Mod de tratare, pct.1. . Comisia de investigare consideră însă că deformarea acestei osii a fost o consecință a accidentului;
- celelalte cote și dimensiuni măsurate la osii se încadrau în limitele admise în exploatarea vagoanelor de marfă;

Foto 15- vagoanele 10, 11, 12 și 13 răsturnate

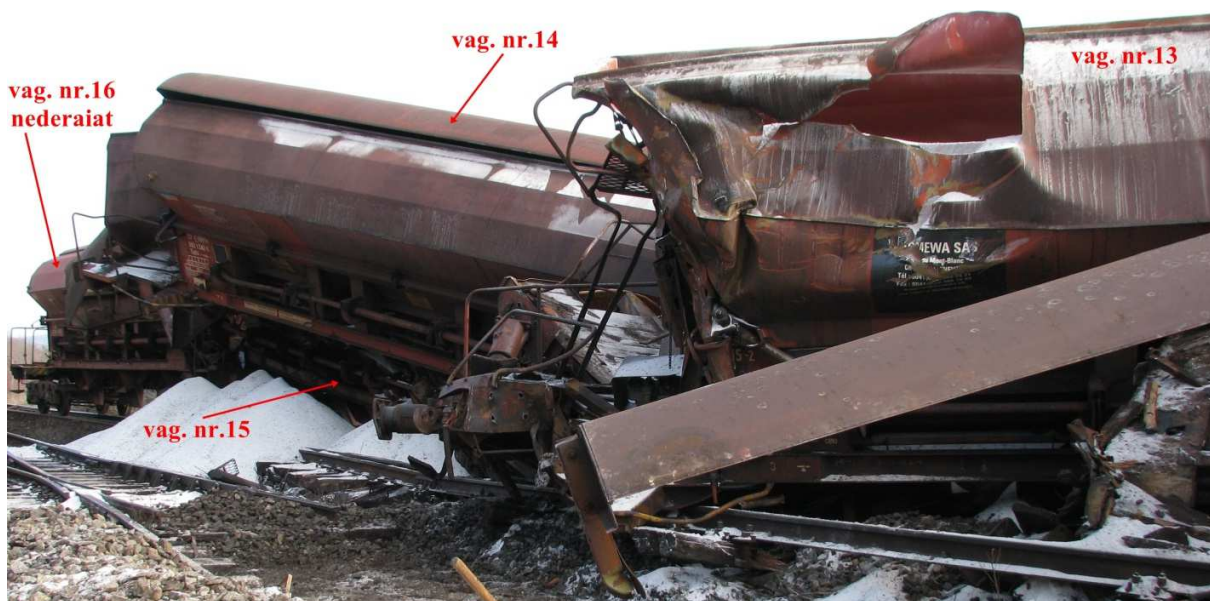
vagoanele nr.33870821342-0 (al 14-lea în compunerea trenului) și nr.33870821370-1 (al 15-lea în compunerea trenului) (**Foto 16**):

- vagonul nr.33870821342-0, rămas fără boghiuri, era poziționat peste vagonul nr.33870821370-1 care avea cel de-al doilea boghiu, tip Y25Cs1k, atașat la vagon iar în partea din față erau suprapuse trei boghiuri;
- cotele și dimensiunile măsurate la osii se încadrau în limitele admise în exploatarea vagoanelor de marfă.

Foto 16- vagoanele 13,14,15 răsturnate și 16 nederaiat

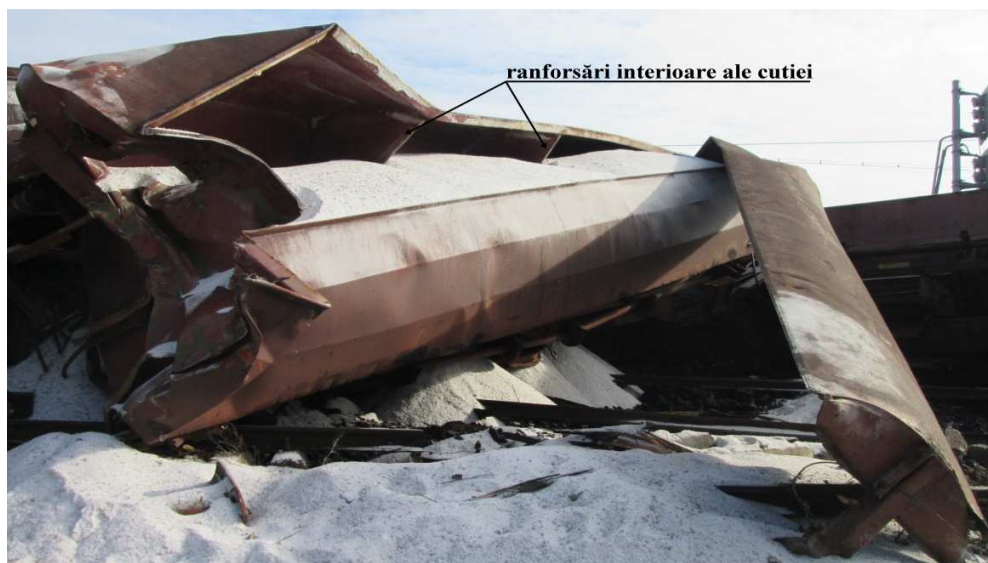
Foto 17-încărcătura și modul de distribuire a încărcăturii

Cele 29 vagoane din compunerea trenului de marfă nr.42691 au fost încărcate cu o cantitate de 50÷52 tone de sare vrac. După cum se poate observa și în **Foto17**, la acest tip de vagon cutia are la interior o serie de ranforsări pentru rigidizare care realizează și o semi compartimentare a cutiei doar până la un anumit nivel al acesteia, partea centrală și partea superioară a cutiei vagonului nefiind practic compartimentată. Astfel că, în cazul vagoanelor din compunerea trenului de marfă nr.42691 greutatea încărcăturii fiind spre limita maximă înscrisă pe vagoane și neexistând elemente constructive care să împiedice aceasta, sarea vrac s-a distribuit pe întreaga suprafață a vagonului realizând astfel o încărcare uniformă.

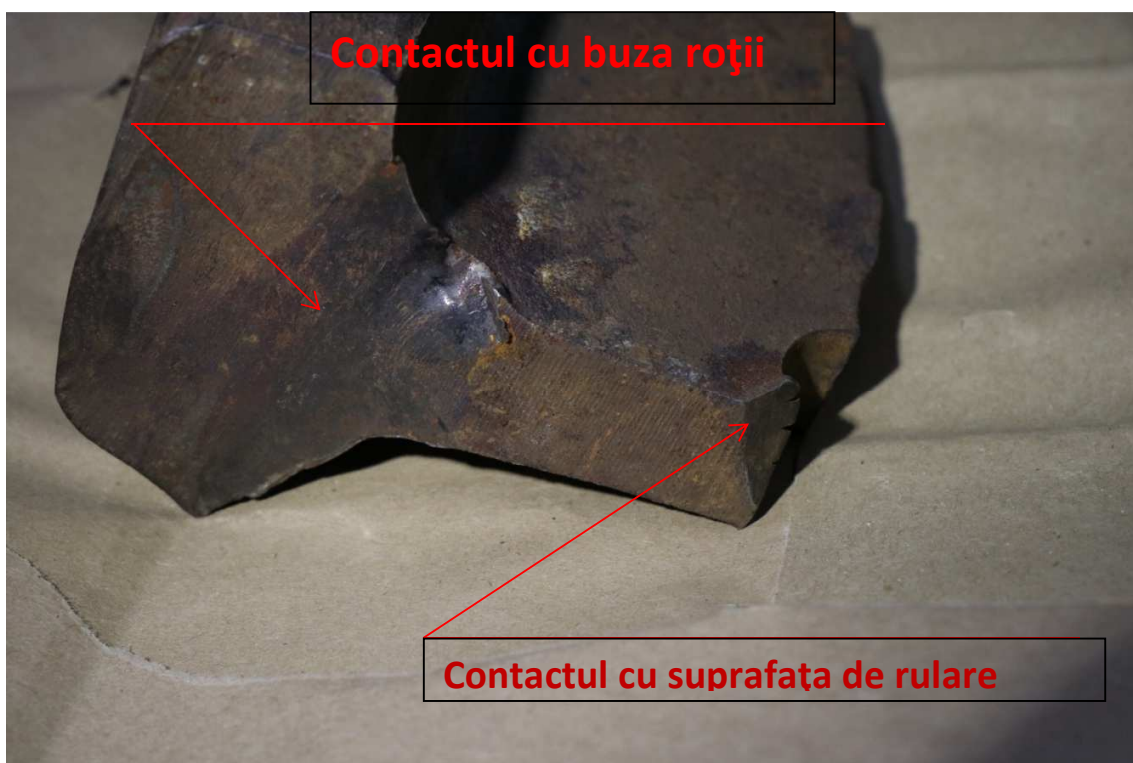
- pe ciuperca de la cuponașul de șină au fost identificate deformațiile (urme) provocate de interacțiunea atât cu roata cât și cu șina;
- pe o suprafață frontală a cuponașului este imprimată atât urma rezultată de la contactul cu buza roții cât și urma rezultată de la contactul cu suprafața de rulare a roții **-Foto 18;**
- pe cealaltă suprafață frontală a cuponașului este imprimată urma rezultată ca urmare a interacțiunii dintre cuponaș și șină;
- pe șină există o amprentă lăsată de cuponașul peste care a trecut roata;
- la prima roată din stânga a primei osii de la primul boghiu în sens de mers, a celui de-al 6-lea vagon, atât pe suprafața de rulare a roții cât și pe buza roții au fost identificate urme rezultate din interacțiunea cu cuponașul de șină **-Foto19;**

Foto 18- urma rezultată de la contactul cu buza roții cât și urma rezultată de la contactul cu suprafața de rulare a roții.

Urmele găsite pe cuponașul de șină și pe roată indică faptul că roata vagonului a rulat pe partea frontală a cuponașului, ceea ce duce la concluzia că poziția cuponașului era anormală față de traiectoria roții.

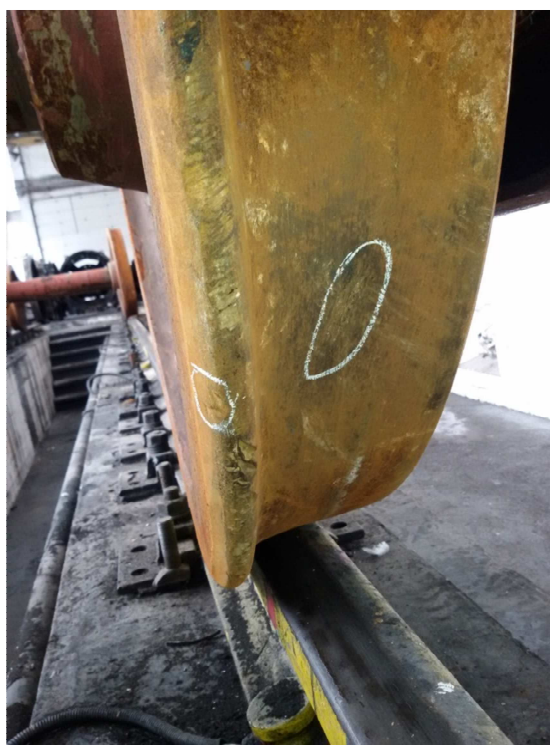
Foto 19 - urmele rezultate din interacțiunea roții cu cuponașul

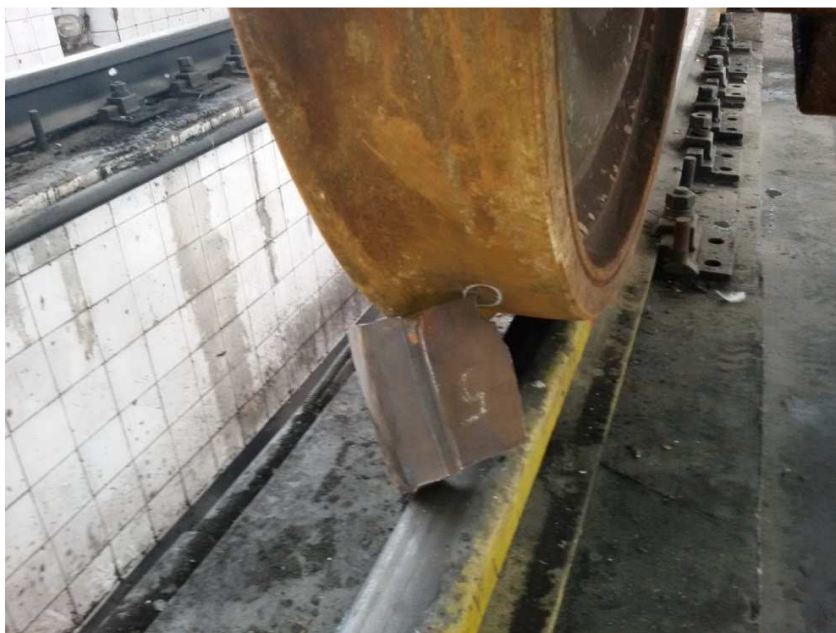
După încercările făcute de comisia de investigare, a reieșit că singura poziționare a cuponașului față de roata vagonului, care putea conduce la urmele menționate, este cea ilustrată în **Foto 20**.

Foto20 - Poziționarea pe care a avut-o cuponașul față de roată, când s-a produs deraierea

Din probele administrate rezultă că acest cuponaș s-a rupt în zona inimii sub acțiunea sarcinilor dinamice dezvoltate de tren, iar partea superioară a cuponașului s-a deplasat în plan vertical și a intrat în gabaritul de liberă trecere. Prima roată din stânga în sens de mers de la vagonul al 6-lea, a lovit și a escaladat cuponașul, a ieșit apoi de pe traiectoria normală, a rulat în continuare cu buza bandajului roții pe suprafața de rulare a ciupercii șinei, iar în cele din urmă a căzut în exteriorul căii.
