AGENȚIA DE INVESTIGARE FERROVIARĂ ROMÂNĂ - AGIFER

### **RAPORT DE INVESTIGARE**

al accidentului feroviar produs la data de 02.07.2015, pe raza de activitate  
a Sucursalei Regionale CF Craiova, în stația CFR Roșiori Nord

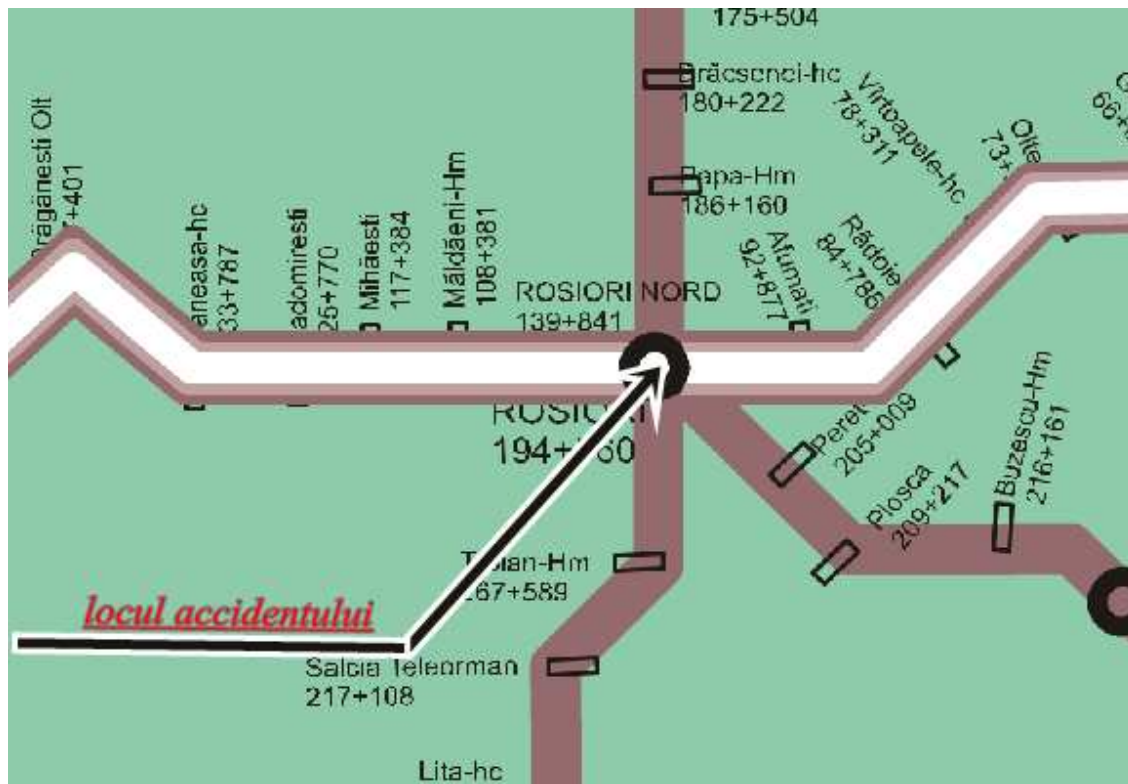
*Picture no.1*

The accident site is presented in the picture no.1.

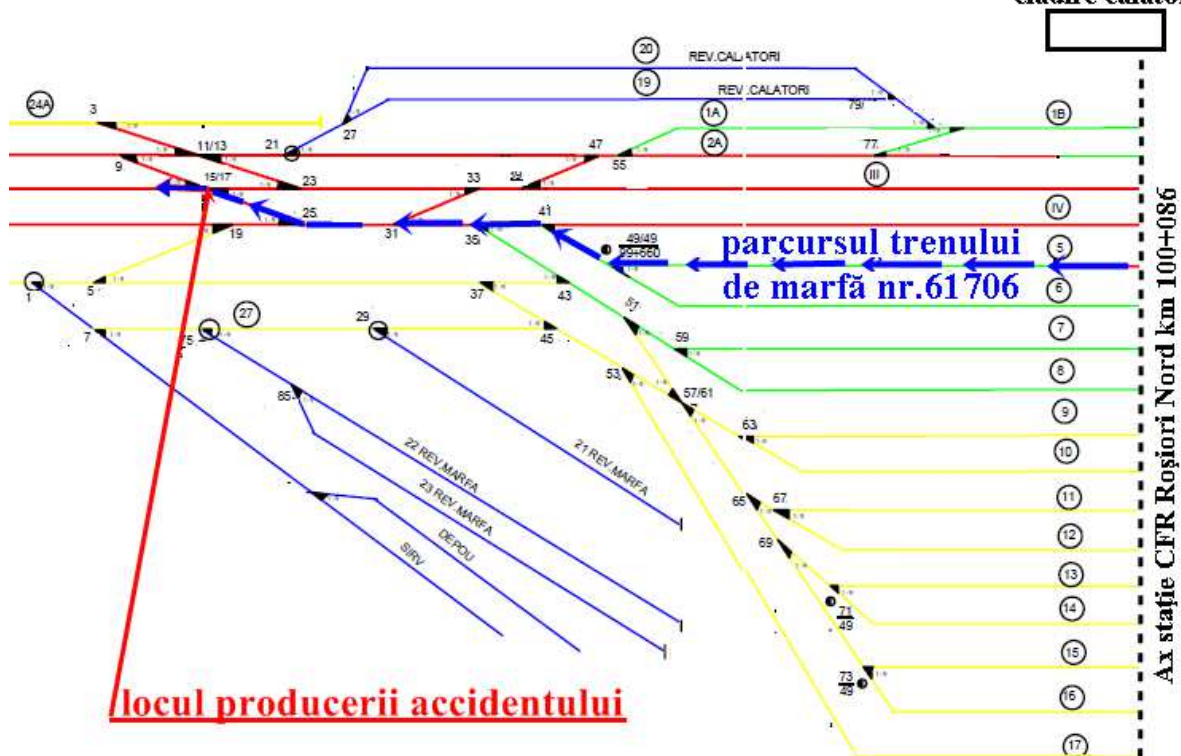
**Fig. nr.2**

Deraierea s-a produs prin escaladarea firului exterior al curbei. Prima urmă de escaladare a ciupercii șinei firului exterior din partea dreaptă al curbei a fost depistată la distanța de 0,5 m înainte de mijlocul curbei TJD 15/17, în sensul de mers al trenului (considerat punctul „0”).

Schița deraierii este prezentată în fig.nr.2.

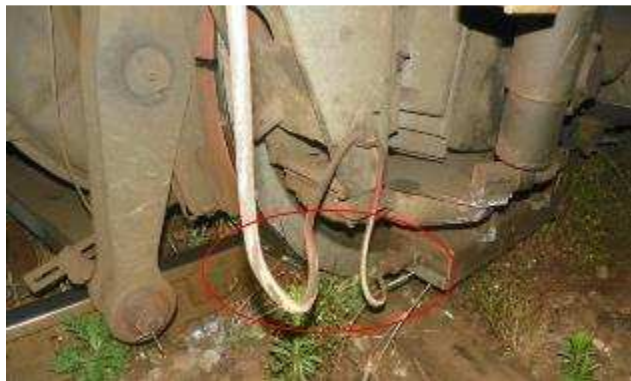
După escaladarea ciupercii șinei firului exterior din partea dreaptă al curbei, la distanța de 0,5 m înainte de mijlocul curbei TJD 15/17, în sensul de mers al trenului în punctul „0” de către roata din partea dreaptă a primei osii (osia nr.6) – **Foto 1**, aceasta a rulat pe fața superioară a șinei o distanță

**Foto 1** - roata deraiată partea dreaptă sens a osiei nr.6

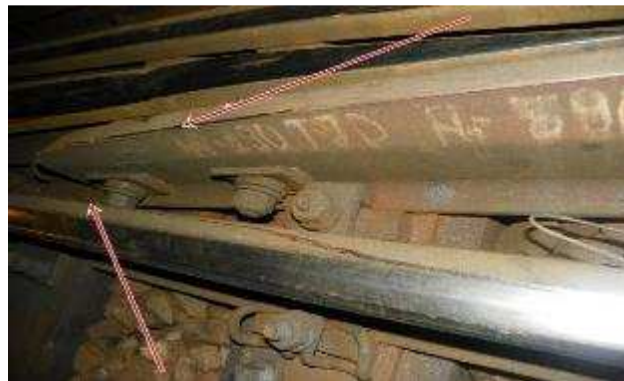
de 1,80 m, după care a căzut în exteriorul căii, între șina firului exterior și contrașina inimii duble **Foto 2**.

În continuare a mers astfel deraiată 0,57 m. A urcat pe eclisa de la călcâiul contraacului după care a rulat pe fața superioară a acestuia pe o distanță 6,25 m și a lovit buloanele orizontale ale casetei de înzăvorare și sprijinitorul de lângă caseta contraacului.

**Foto 2** - locul căderii roții partea dreaptă a osiei nr.6 și lovirea contrașinei inimii duble

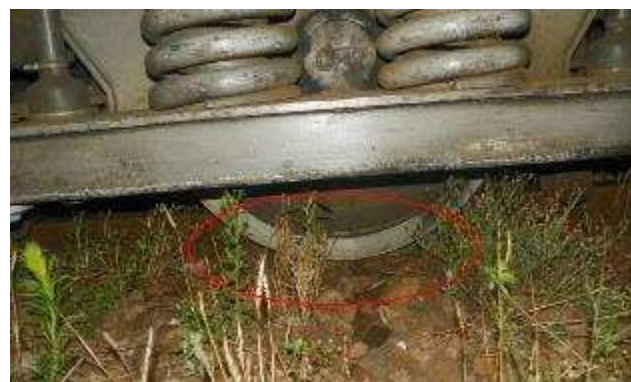
A doua roată din partea dreaptă (**Foto 3**) a căzut în exteriorul căii la 0,65 m de prima roată (la 9,27 m de punctul « 0 ») **Foto 4**.

**Foto 3** - roata deraiată partea dreaptă sens de sens de mers a osiei nr.5

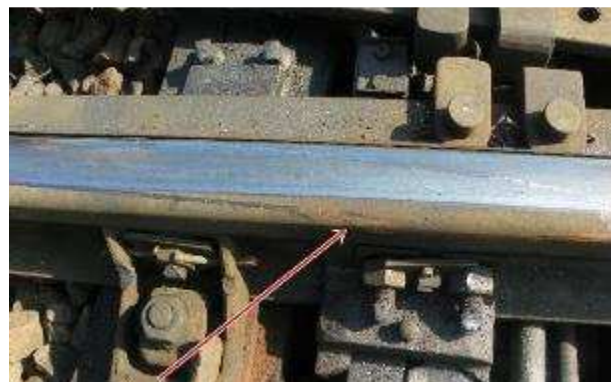
**Foto 4** - locul căderii roții partea dreaptă sens mers a osiei nr.5

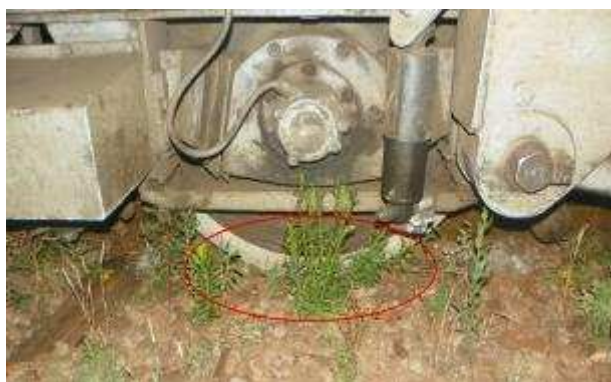
A treia roată din partea dreaptă (**Foto 5**) a căzut în exteriorul căii la 0,16 m de a doua roată (la 9,43 m de punctul « 0 ») **Foto 6**.

**Foto 5** - roata din partea dreaptă în sensul de mers a osiei nr.4 deraiată

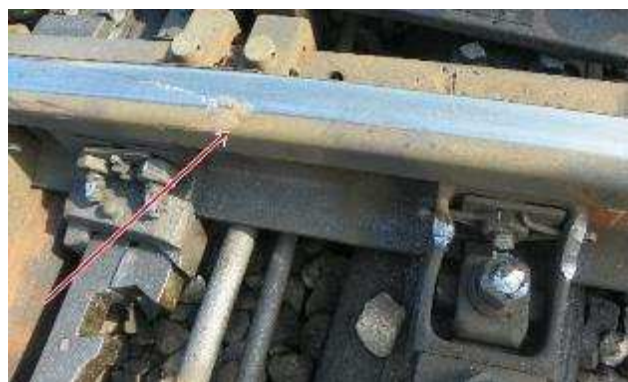
**Foto 6** - locul căderii a roții din partea dreaptă în sensul de mers a osiei nr.4

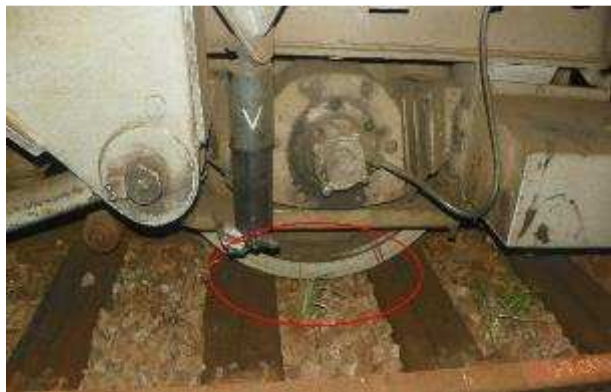
A patra roată din partea dreaptă (**Foto 7**) a căzut în exteriorul căii la 0,87 m de a treia roată (la 10,30 m de punctul « 0 ») **Foto 8**

**Foto 7** - roata deraiată partea dreaptă în sensul de mers a osiei nr.3

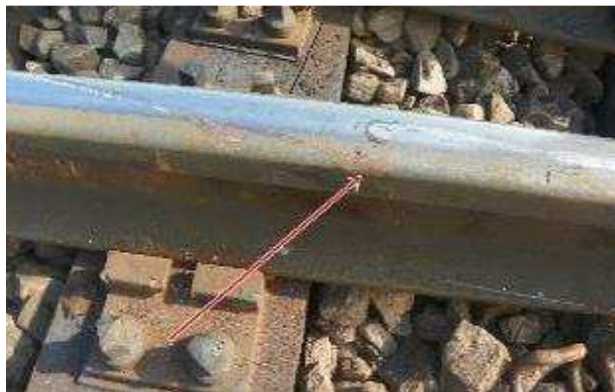
**Foto 8** – locul căderii roții partea dreaptă în sensul de mers a osiei nr.3

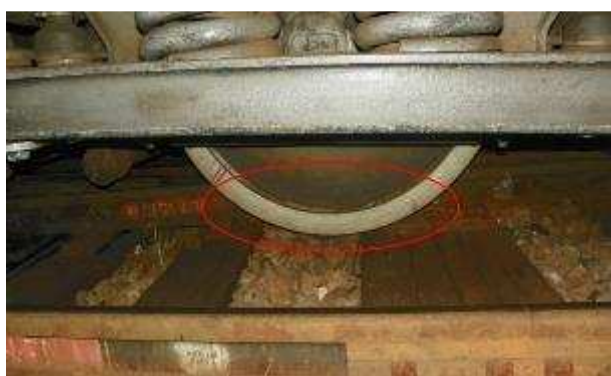
**Foto 9** - roata deraiată partea dreaptă în sensul de mers a osiei nr.2

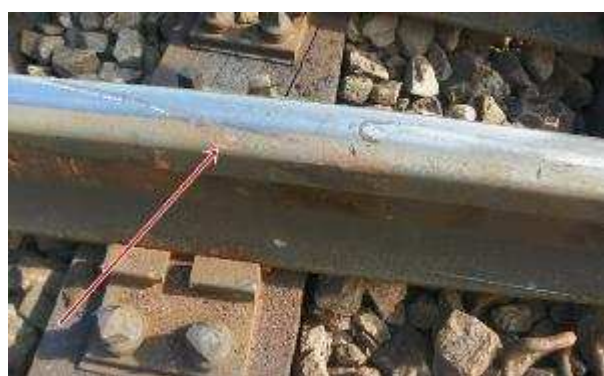
A cincea roată din partea dreaptă a căzut în exteriorul căii la 0,1 m de a patra roată (la 10,40 m de punctul « 0 ») **Foto 10**

**Foto 10** – locul căderii roții partea dreaptă în sensul demers a osiei nr.2

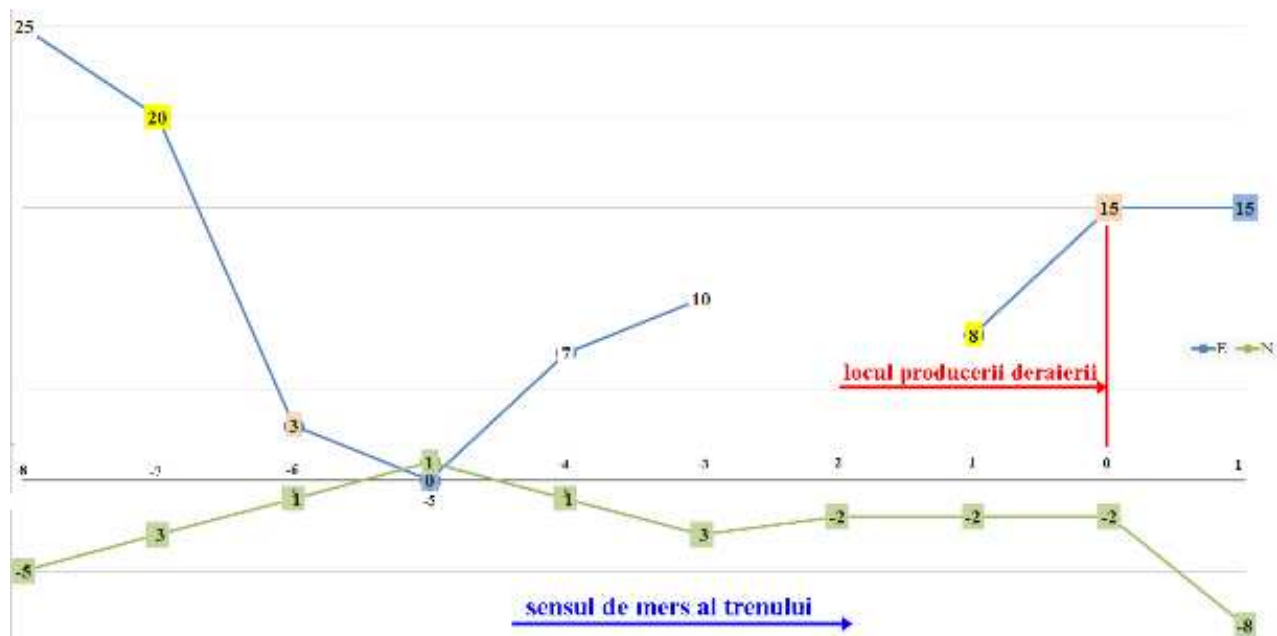
Au fost efectuate măsurători la ecartament și nivel transversal și verificări ale uzurilor pieselor metalice, după eliberarea gabaritului căii, pe direcția și în sensul de deplasare a trenului (direcția abătută a TJD 15/17). Valorile parametrilor mășurați sunt prezentate în diagrama următoare.

S-a constatat depășirea toleranței admise în punctul „0” cu 4 mm.

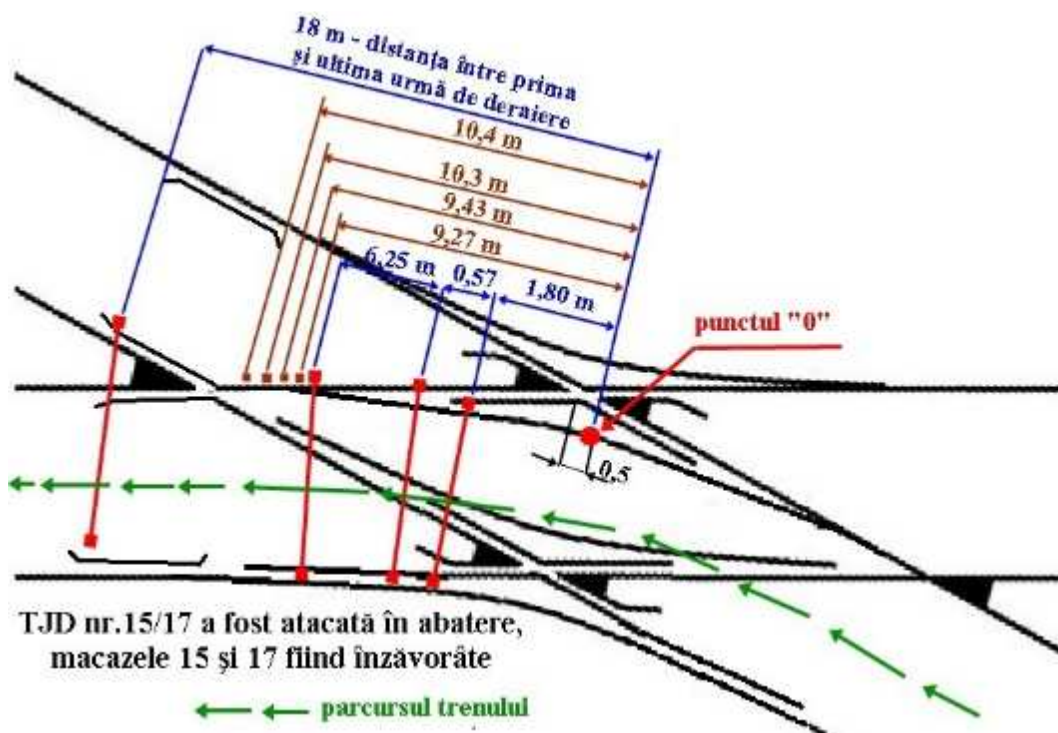
Distanța de la punctul „0” (prima urmă de deraiere) până la ultima urmă de deraiere este de aproximativ 18 m.

Detaliul deraierii este prezentat în schița următoare.

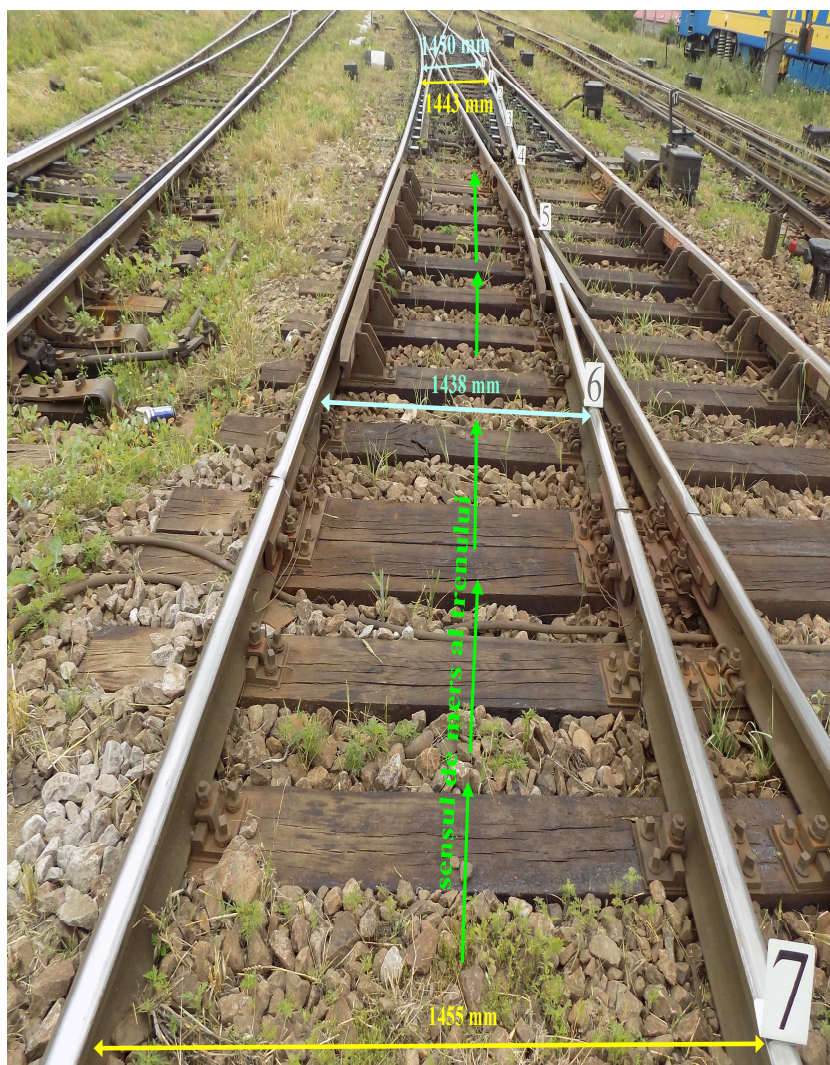
**Foto 11**

- Jocul transversal al osiei nr.5 (osia intermediară a primului boghiu) în momentul în care osia nr.6 era în punctul „0”, având în vedere faptul aceasta se afla în apropierea punctului ”-1” era următorul:

$$\text{Go5}=1443-1424=19 \text{ mm}$$

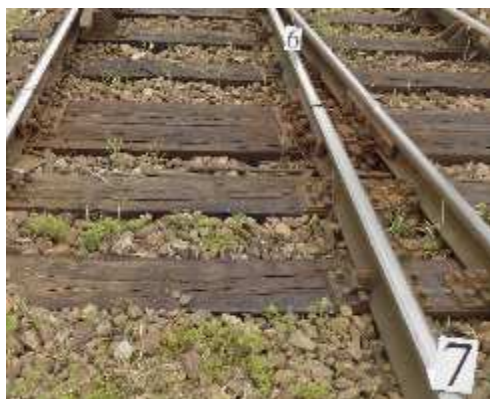
**Foto 12** – detaliu cu punctele „-7” și „-6”, situate în aliniament

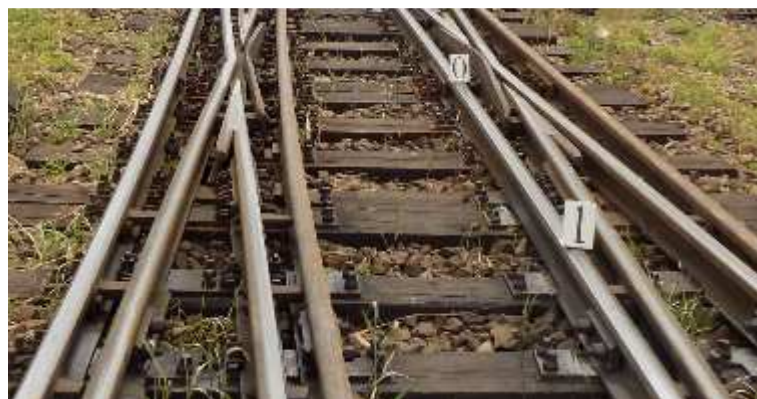
**Foto 13** – detaliu cu punctele „-1” și „0”, situate pe curba TJD nr.15/17, cu raza R=190 m

Din analiza valorilor ecartamentului căii în sensul de mers al locomotivei și a jocului transversal al osiilor, dinspre punctul “-7” (aflat în aliniament) spre punctul “0” (aflat în curbă cu raza R=190 m) se constată faptul că locomotivei i-a fost imprimată o mișcare amplă de șerpuire, astfel că în momentul anterior deraierii, prima osie a locomotivei era încadrată spre firul exterior al curbei (partea dreaptă) cu o *creștere* a jocului transversal de 7 mm.
