## **RAPORT DE INVESTIGARE**

privind accidentul feroviar grav produs la data de 02.08.2014, pe raza de activitate a Sucursalei Regională CF Galați, în H.m. Cotești, în circulația trenului de marfă nr.60842-1, remorcat cu locomotiva EA 389

31 martie 2015

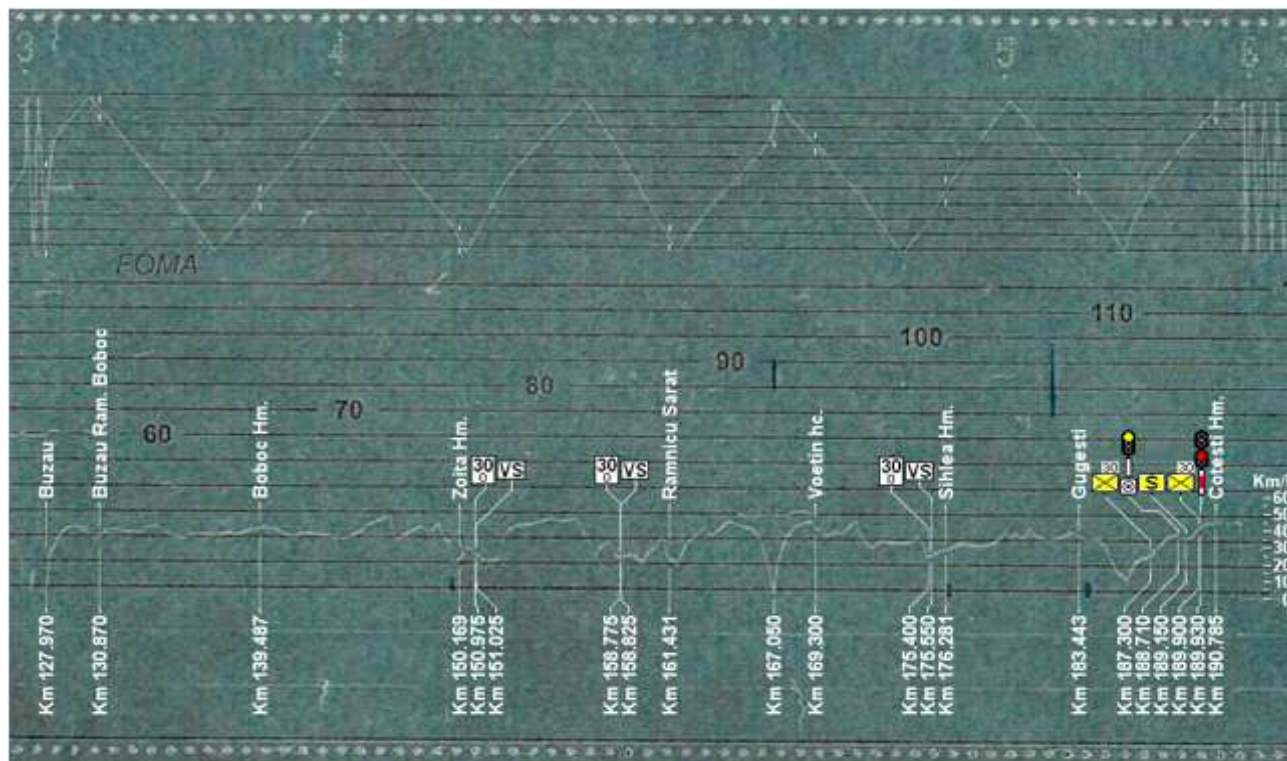
*Banda cu înregistrarea vitezei trenului*

Viteza de circulație în momentul impactului, înregistrată pe banda vitezometrului a fost de 45 km/h.

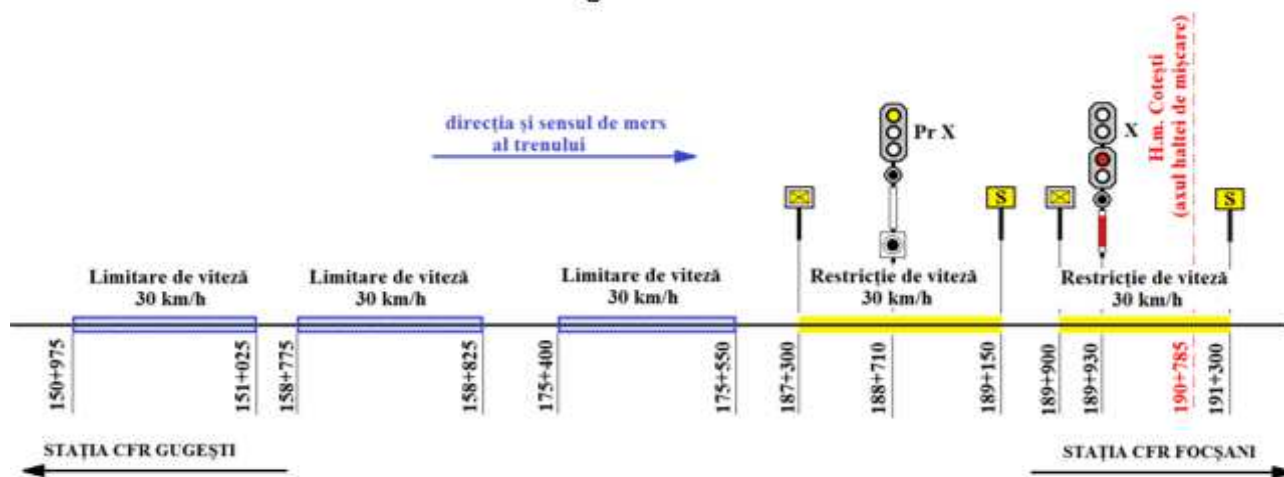
*Limitări și restricții de viteză pe firul I de circulație între stația CFR Gugești și H.m. Cotești*

Pe firul I de circulație între stația CFR Gugești și H.m. Cotești circulația feroviară se făcea cu restricție de viteză de 30 km/h pe zonele km 187+300-189+150 și km 189+900-191+300.

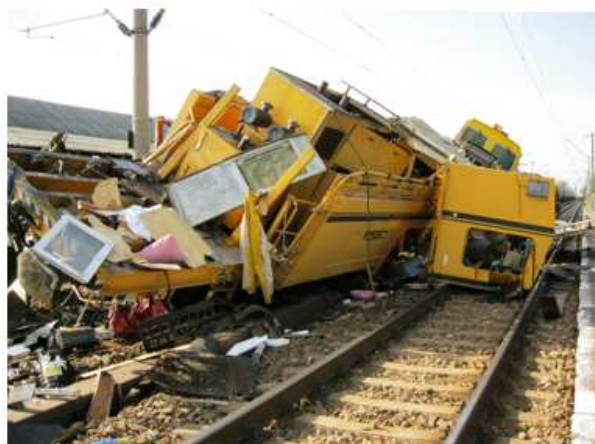
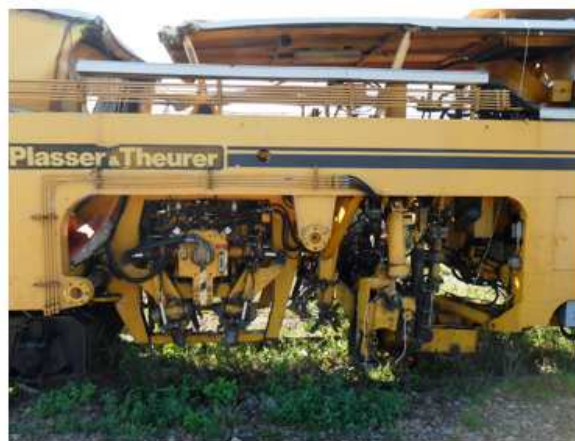
- Mașina de burat linie curentă și aparate de cale tip Plasser&Theurer 08-275-UM nr.941:
  - distrusă în totalitate;

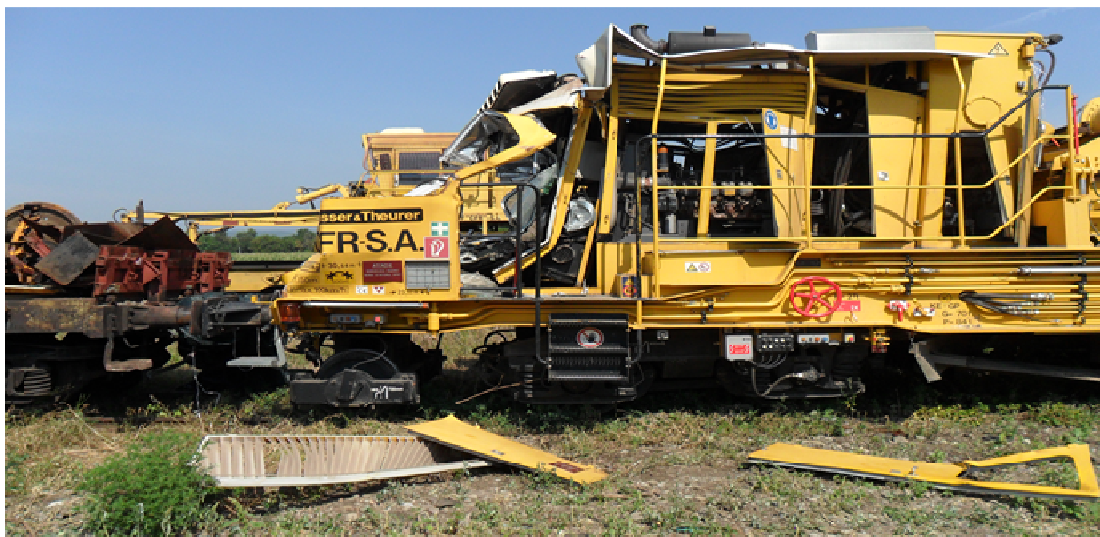
- Mașina de ciuruit balast în linie curentă și aparate de cale tip Plasser&Theurer RM80-UHR nr.469 a suferit avarii ale următoarelor părți componente:

- cabina II - avariata în totalitate
- instalația de frână post II (robinetii, conducte, distribuitoare)
- radiator motor termic post II
- motor termic post II - posibilă deplasare axială

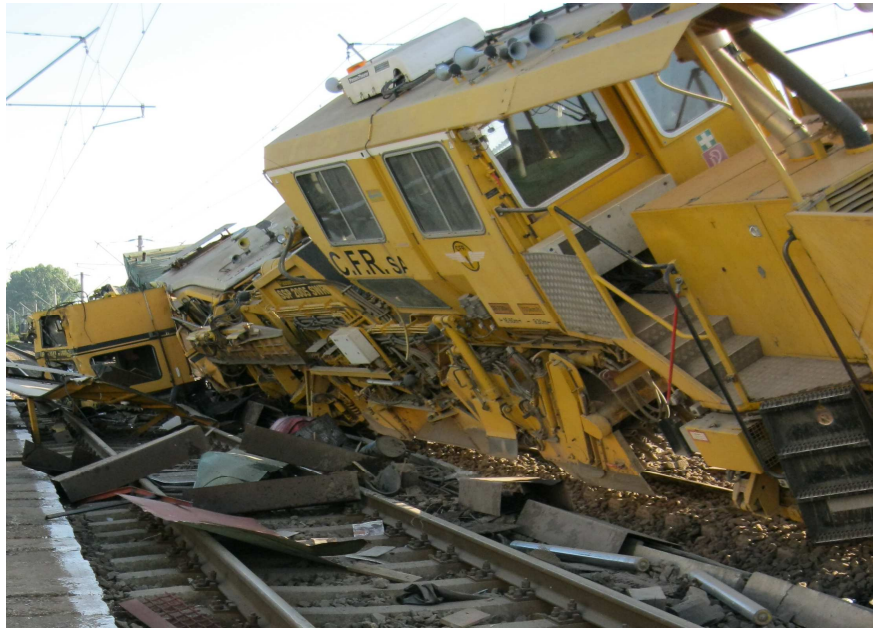
- Mașina de profilat prisma tip Plasser&Theurer SSP 2005 SWR nr.813 ale următoarelor părți componente:

- rezervor motorină
- instalația frână
- cabină de conducere
- plugurile frontale și laterale
- instalația hidraulică
- instalația de stropire
- tablouri de conexiuni
- benzi transportoare
- sistemele de comandă
- remorcă
- rezervor suplimentar motorină
- traversă frontală deformată
- aparate de legare-recuperare
- necesită CUS la osii
- necesită reparație la o firmă specializată

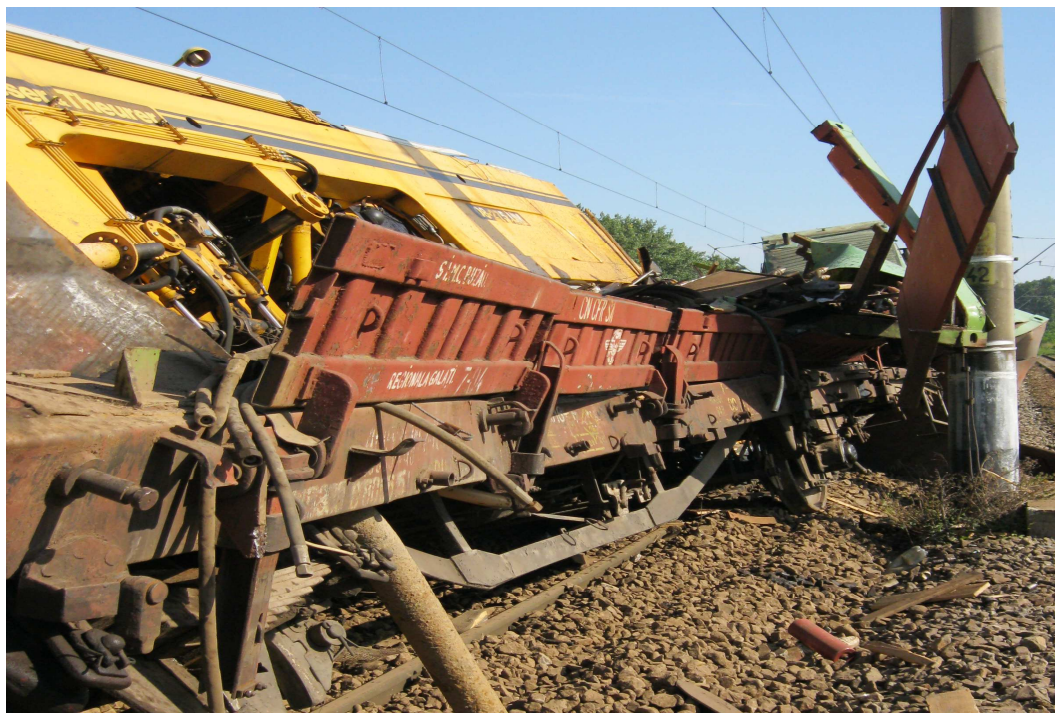
- Vagonul tip Ks
  - distrus în totalitate

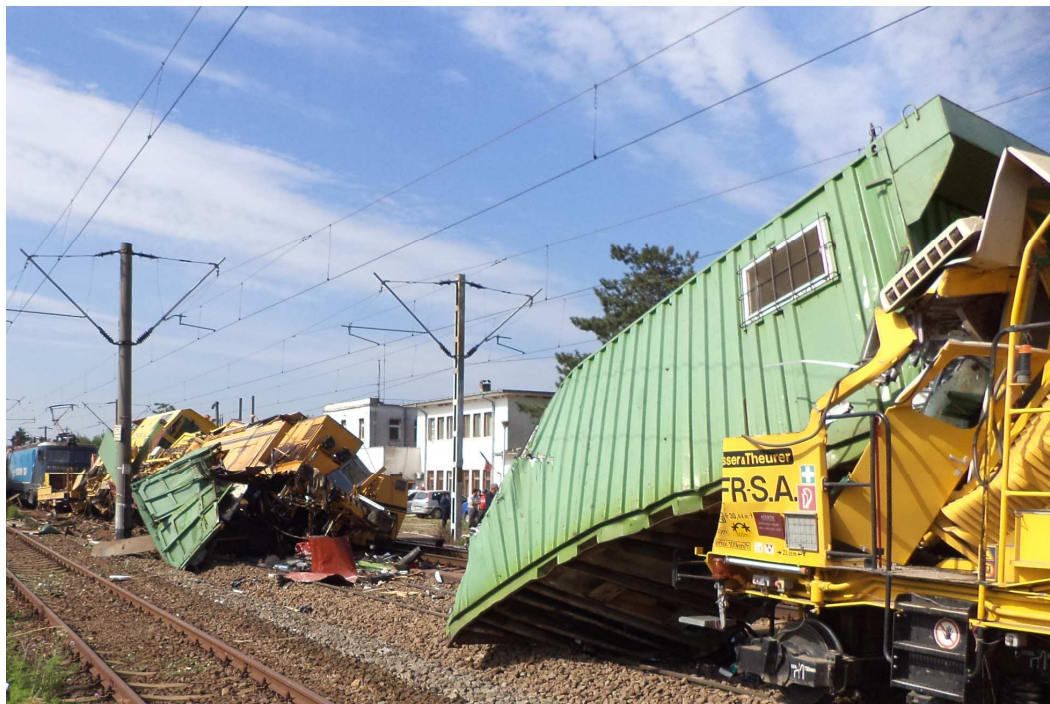
- Containerul vestiar și containerul magazie
  - distruse în totalitate
