## RAPORT DE INVESTIGARE

privind accidentul feroviar produs la data de 02.08.2016,  
pe raza de activitate a Sucursalei Regionale de Căi Ferate Craiova,  
în halta de mișcare Valea Albă, prin deraierea locomotivei ED 047  
ce a participat la remorcarea trenului 92310

*EDIȚIE FINALĂ*  
*28 Iulie 2017*

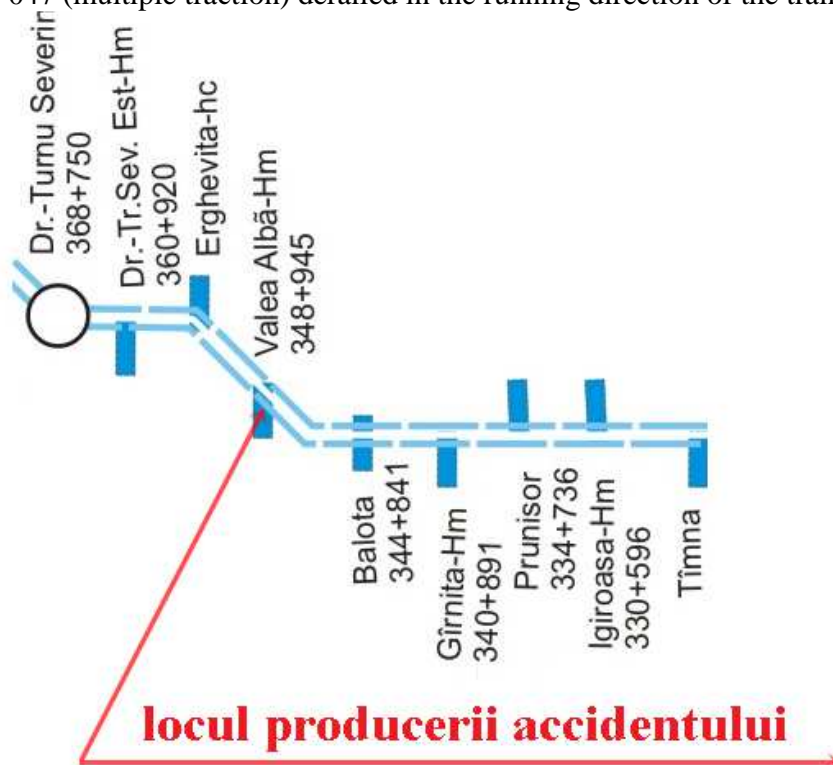
**Photo 1.-Accident site**

The right wheel of the axle 6 (leading axle) from the locomotive ED 047, in multiple heading, derailed at km 349+770, running derailed 45,47 m. The locomotive had no serious damages.

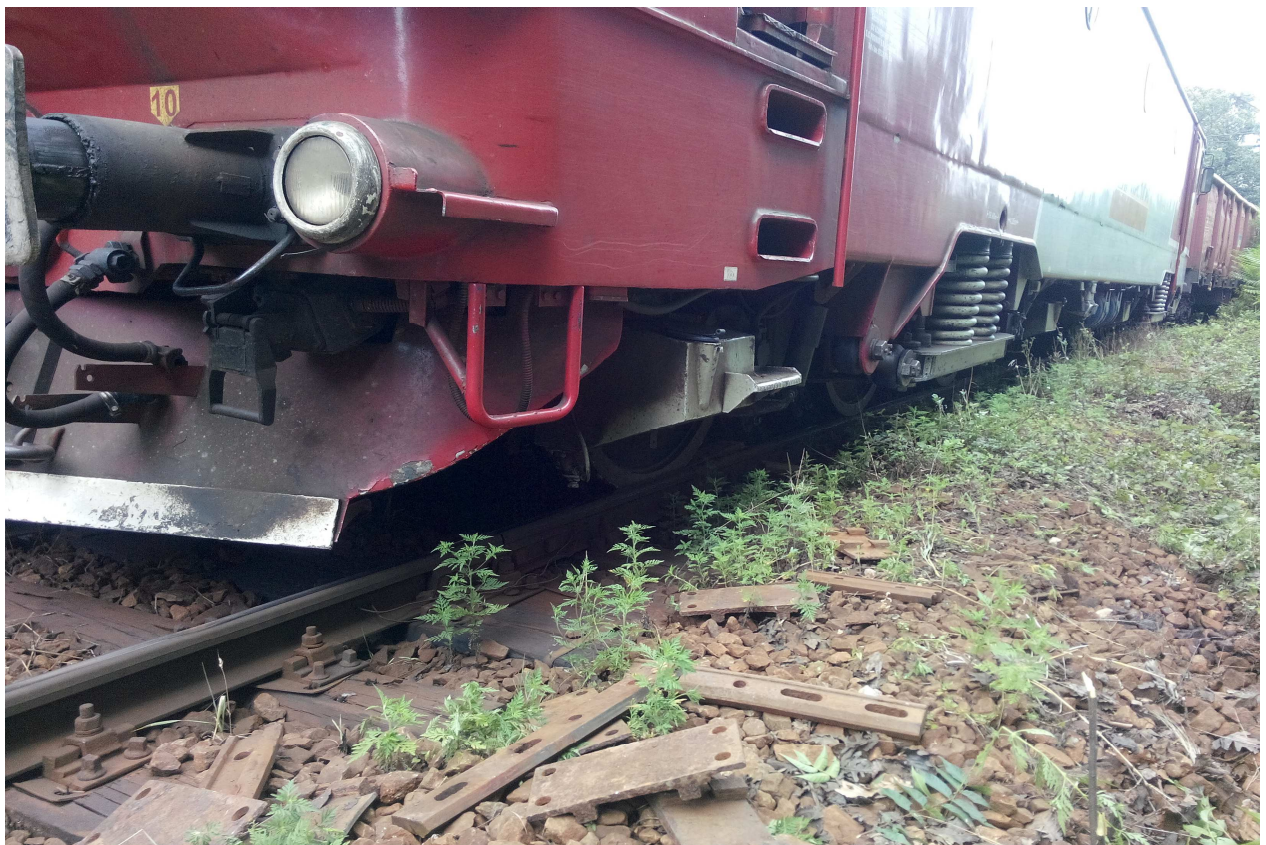
Locomotiva a circulat în stare deraiată 45,47 de metri, oprindu-se la km 349+724,53.

**Foto 1. -Poziția locomotivei ED 047 după deraiere**

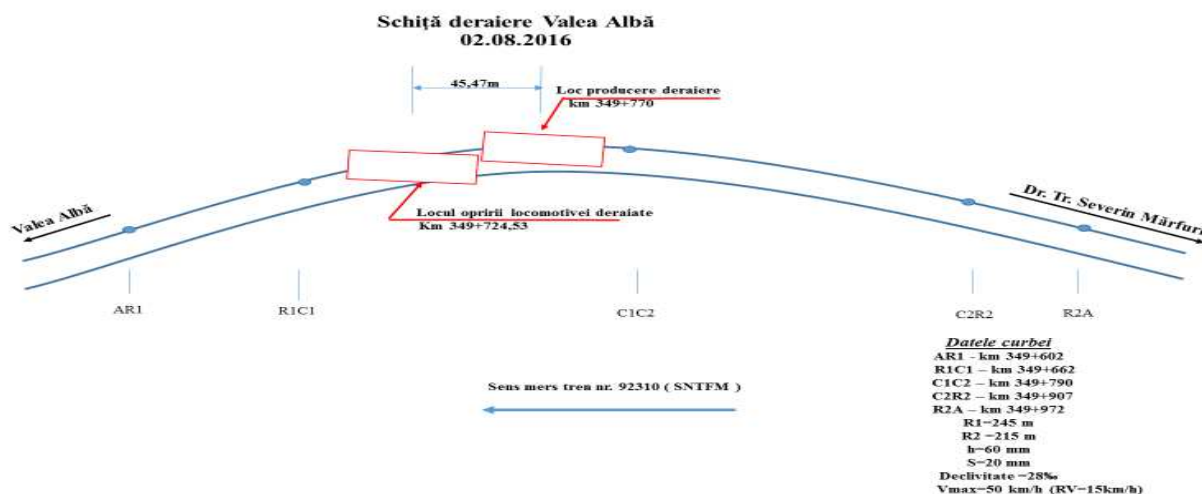
Prima urmă de deraiere a fost constatată la  $km\ 349+770$ , acest punctul fiind situat în cuprinsul curbei circulare cu raza  $R_1=245m$ .

**Fig. 2. -Schița producerii deraierii**

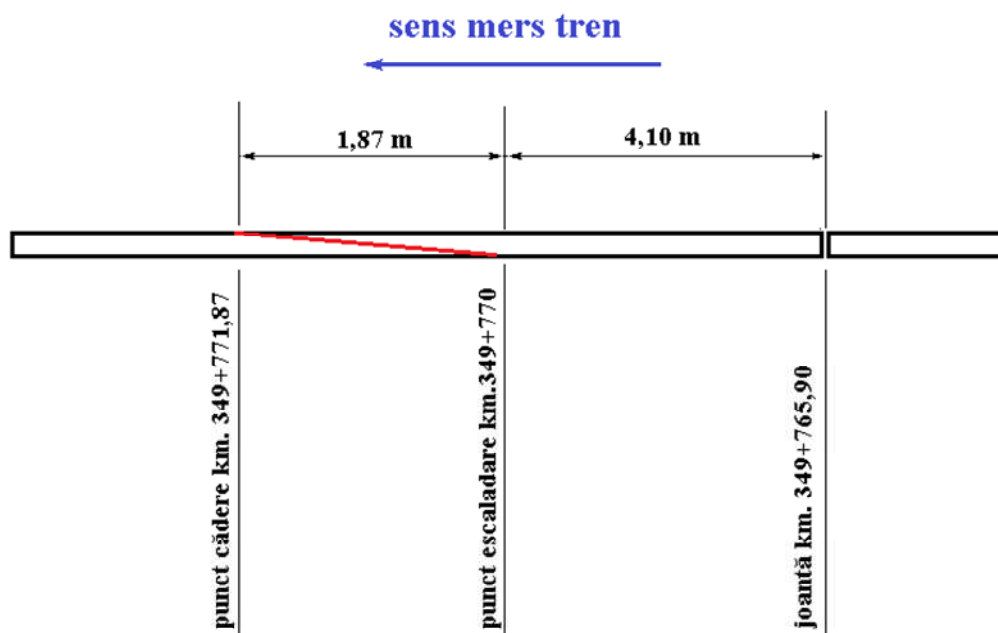
**Fig. 3.- Traseu roată atacantă osia numărul 6**

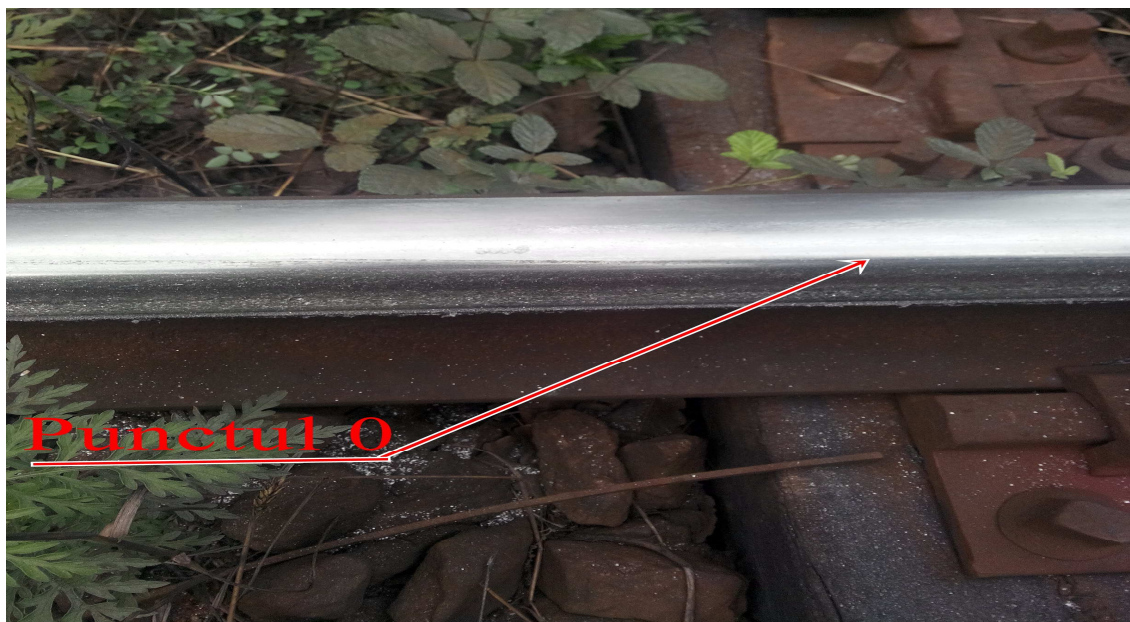
- punctul în care a fost identificată prima urmă de deraiere, respectiv km 349+770, a fost notat ca punctul „0”. În acest punct „0”, pe fața laterală activă a ciupercii șinei de pe firul exterior al curbei (șina din partea dreaptă față de sensul de mers al trenului) au fost constatate urme specifice escaladării roții materialului rulant spre suprafața superioară a ciupercii șinei.

**Foto 2. -Prima urmă de deraiere**

- față de acest punct, s-au observat urme ale buzei bandajului rulând pe suprafața de rulare a ciupercii șinei pe o distanță de 1,87m, după care roata a părăsit ciuperca șinei, căzând în exteriorul căii, concomitent cu căderea roții din stânga osiei în interiorul căii;
- locomotiva a circulat în stare deraiată de o osie, pe șuruburile verticale, parte a sistemului de prindere a șinelor de traverse, pe o distanță de 43,60m;
- după retragerea vagoanelor și eliberarea gabaritului căii, începând de la punctul „0”, la baza de măsurare de 2,5 m au fost însemnate repere, atât în sens invers față de sensul de mers al trenului (de la punctul „0” la punctul „-10”), cât și în sensul de mers al trenului (de la punctul „0” la punctul „5”);
- s-au efectuat măsurători la ecartament și nivel în punctele-reper stabilite, reprezentarea grafică fiind următoarea:

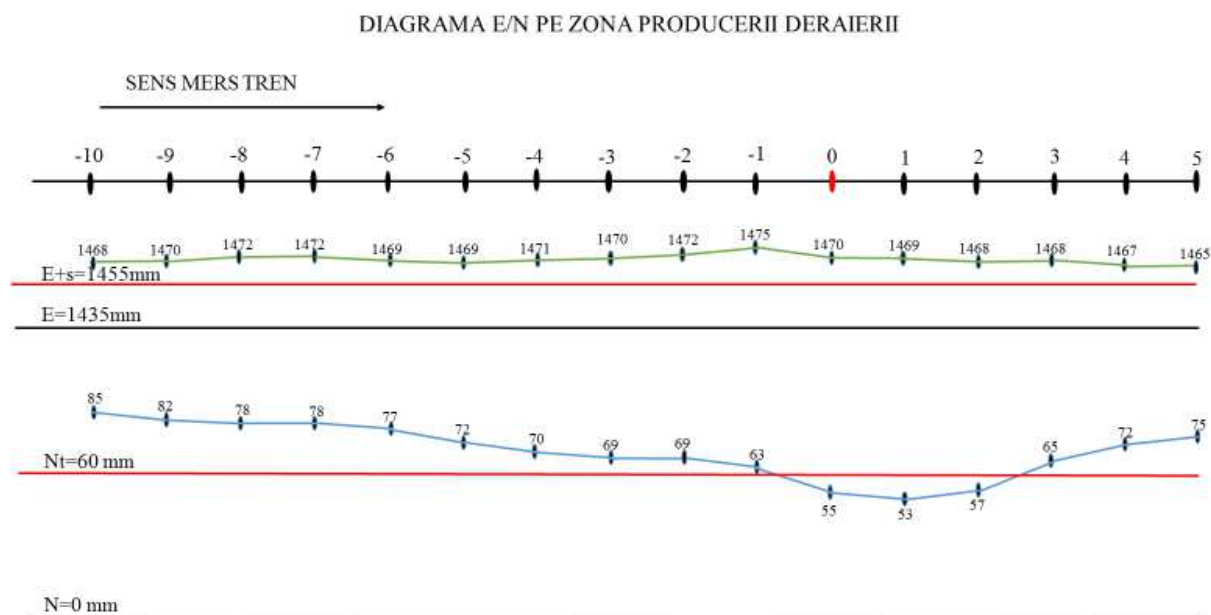
**Fig.4.- Diagrama ecartamentului și nivelului transversal al căii**

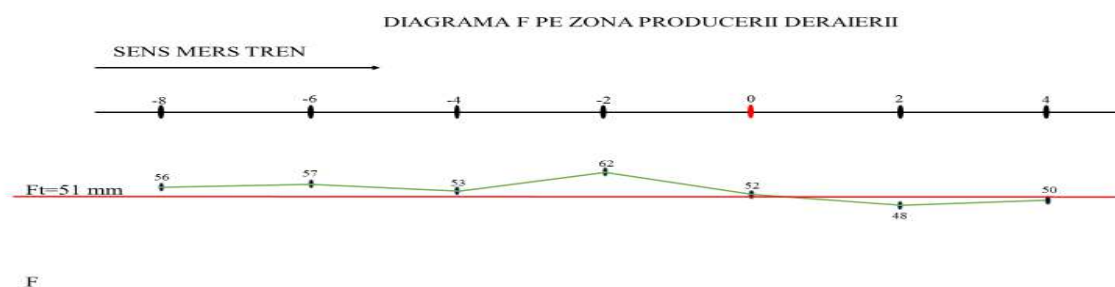
- de asemenea, între punctele „-8”÷„4” au fost efectuate măsurători ale săgeților la mijlocul corzii de lungime  $c = 10m$ . Valorile înregistrate sunt prezentate în diagrama de mai jos (fig.4);

**Fig. 5. -Diagrama săgeților (F)**

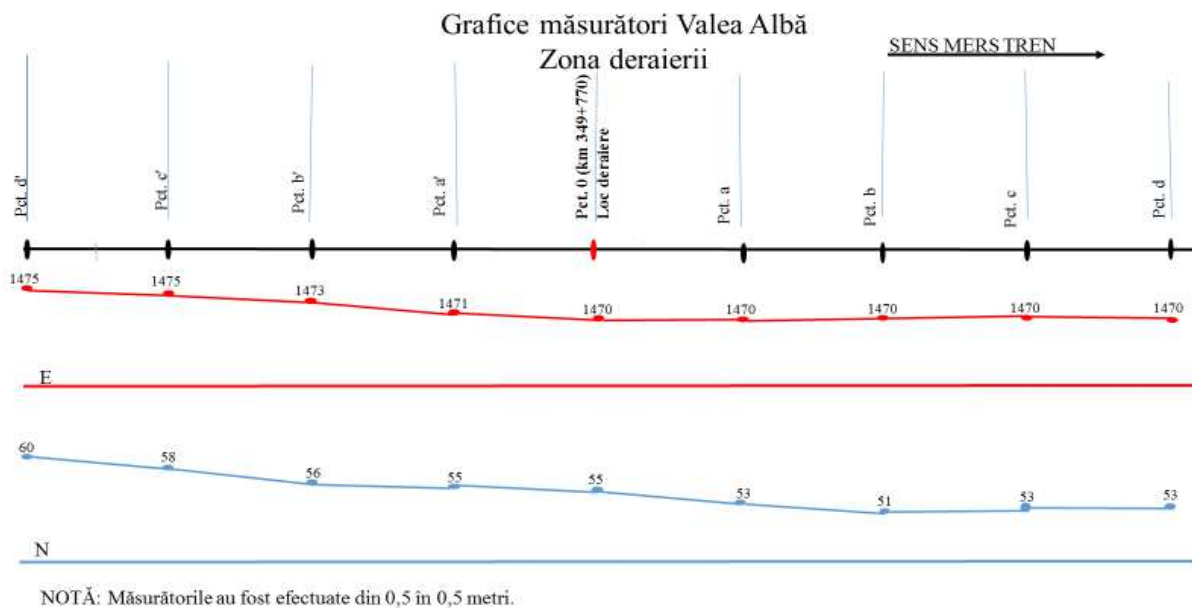
**Fig. 6. -Grafice E/N pe zona adiacentă deraierii**

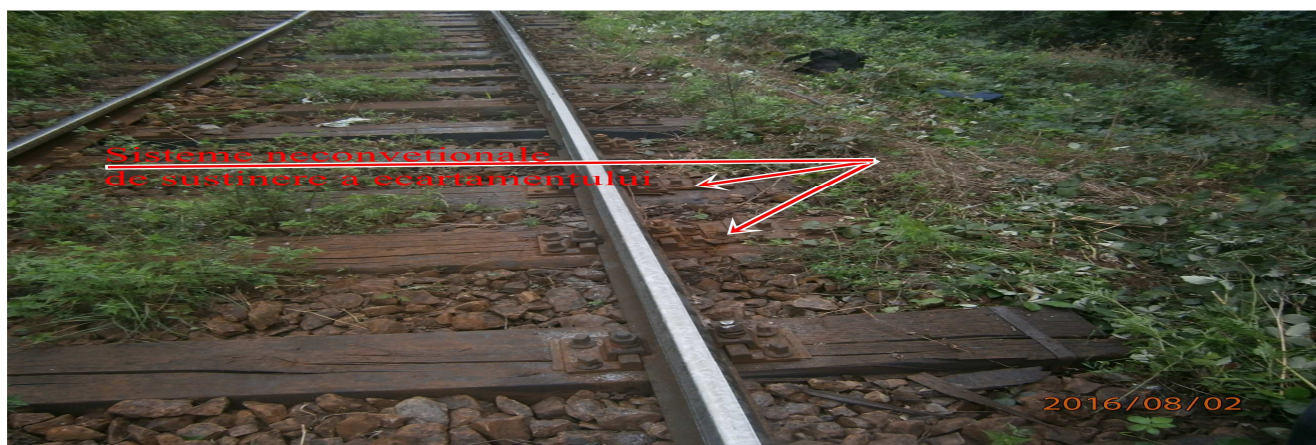
- pe firul exterior al curbei se puteau observa, din loc în loc, la capătul dinspre exteriorul căii al plăcilor metalice, montate și fixate cu tirfoane, jumătăți de plăci metalice cu rolul de a limita deplasarea laterală a ansamblului șină- placă metalică și implicit depășirea toleranțelor admise la ecartament;

### Foto 3- Sisteme neconvenționale de susținere a ecartamentului în toleranțe

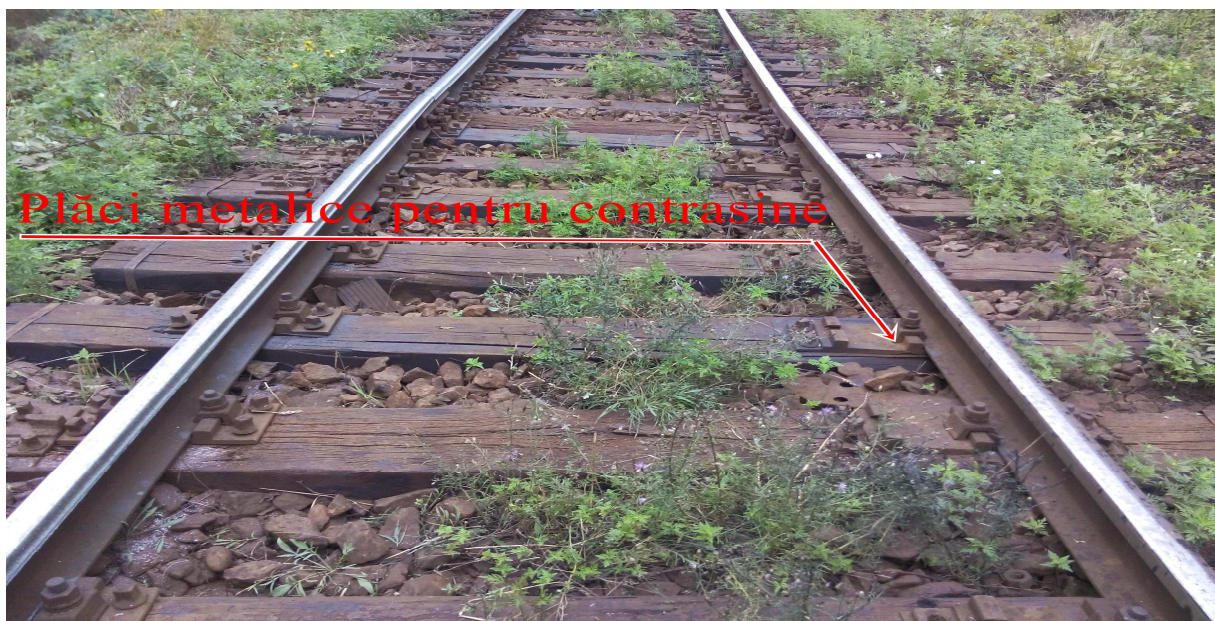
- pe firul interior al curbei nu erau montate contrașine, deși în cale existau plăcile speciale de prindere a acestora.

Foto 4- Plăci metalice speciale pentru contrașine montate pe firul interior al curbei

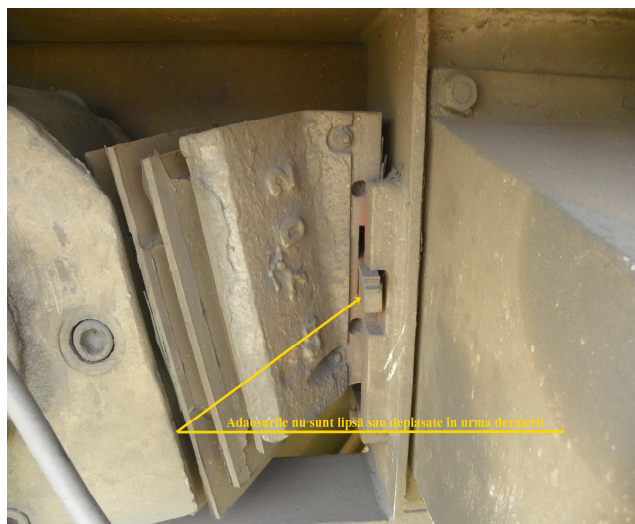
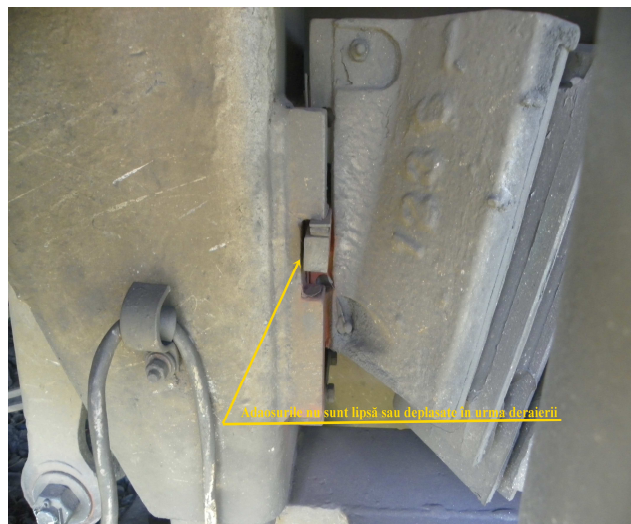
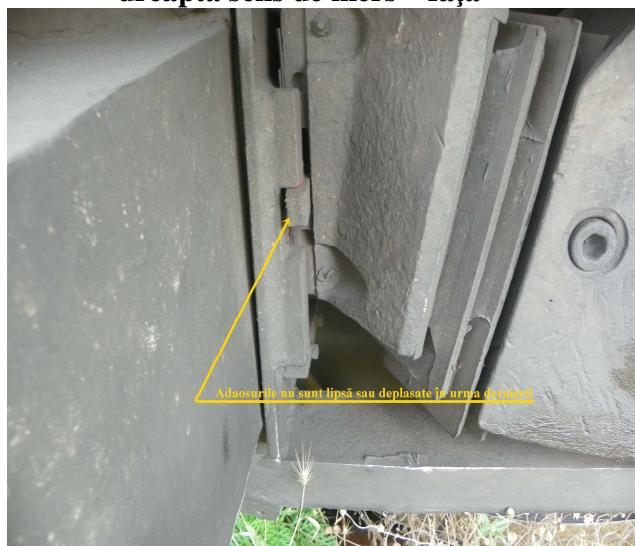
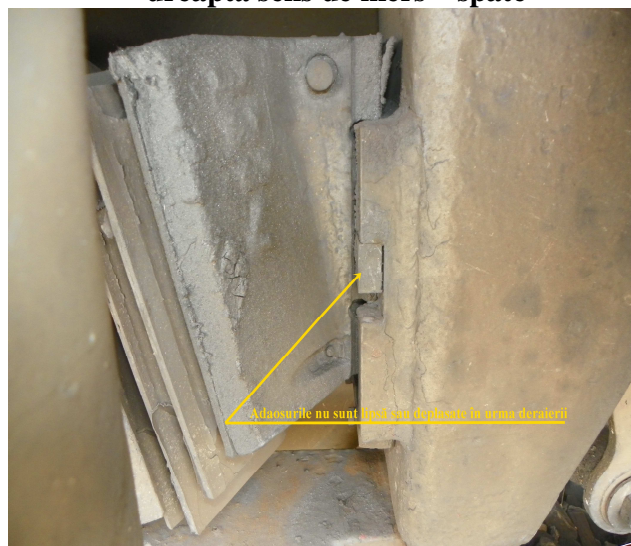
- de menționat este faptul că boghiul II, în compunerea căruia a fost osia numărul 6, deraiată, este cel mai dezechilibrat, din punct de vedere al sarcinilor pe osii iar osia numărul 6, ale cărei roți au deraiat și asupra căreia s-a produs șocul generat de căderea acestora de pe șină, nu s-au datorat adaosurilor dintre ghidajul metalastic și falca de la metalastic acestea nefiind lipsă sau deplasate în urma deraierii (Foto 5, 6, 7 și 8)

**Foto 5- Adaosuri metalast roată osia 6 partea dreaptă sens de mers – față**

**Foto 6- Adaosuri metalast roată osia 6 partea dreaptă sens de mers – spate**

**Foto 7- Adaosuri metalast roată osia 6 partea stângă sens de mers – față**

**Foto 8- Adaosuri metalast roată osia 6 partea stângă sens de mers – spate**

- în urma măsurătorilor efectuate și ținând cont că în urma deraierii adaosurile la metalastice a roților de la osia 6 nu au fost lipsă sau deplasate, s-a constatat că roata atacantă partea dreaptă sens de mers, a fost cea mai descărcată de sarcină dintre toate roțile din partea dreaptă a sensului de mers ale boghiului II; sarcina pe această roată avea valoare de 9.479 kg, în timp ce sarcinile pe celelalte roți din partea dreaptă sens de mers, respectiv ale osiilor nr.5 și nr.4, erau de 10.211 kg și respectiv 10.494 kg;
