## **RAPORT DE INVESTIGARE**

al accidentului feroviar produs la data de 02.09.2016, pe raza de activitate  
a Sucursalei Regionale CF Craiova, pe linia de racordare R3 Gura Motrului – Turceni

*Ediție finală  
31 august 2017*

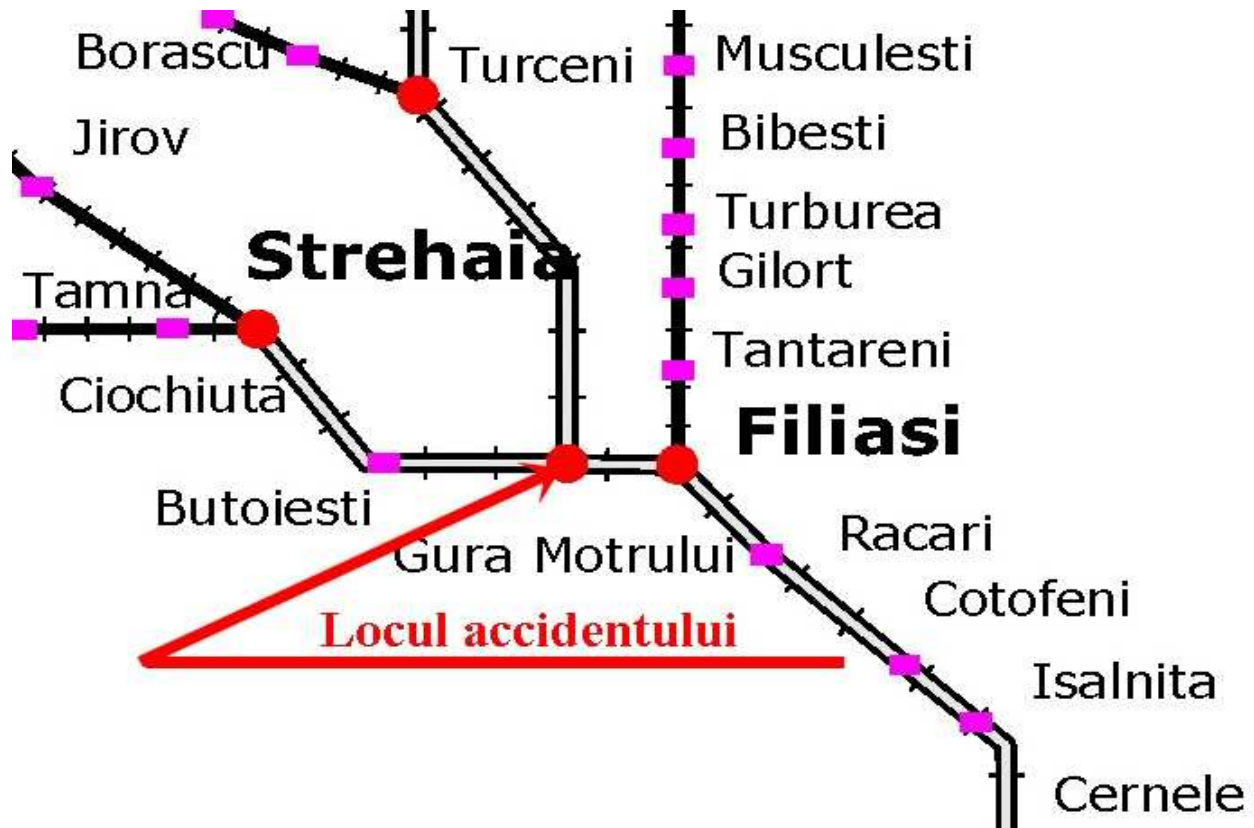
*Picture nr.1*

The accident site is presented in the picture no. 1.

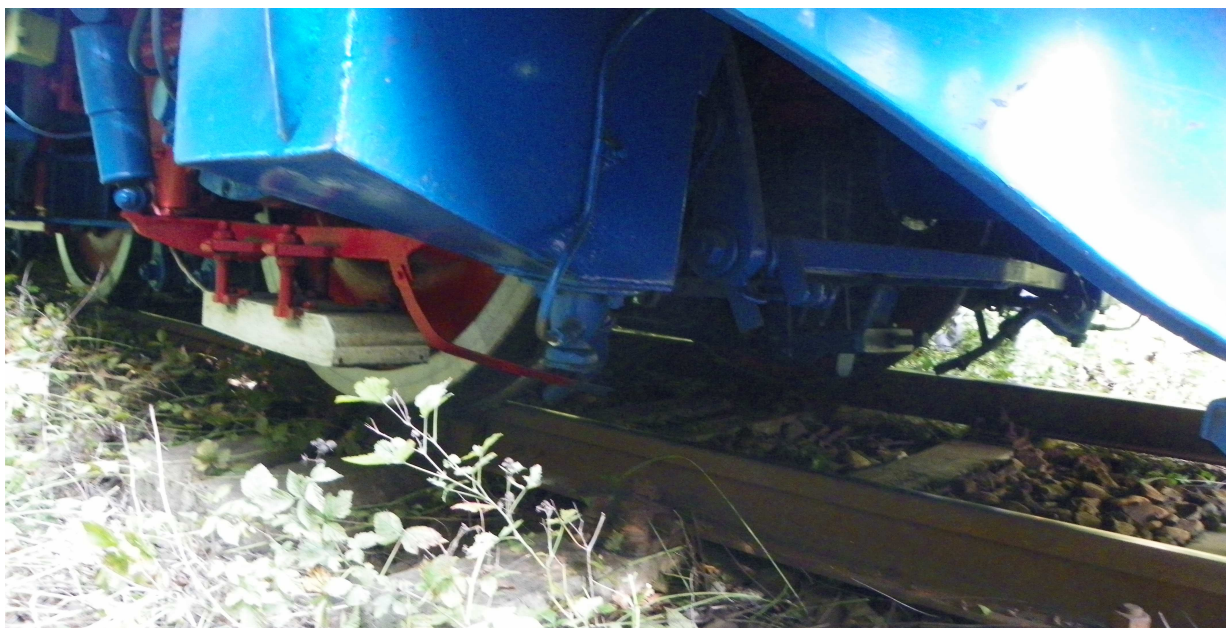
Locomotiva a circulat în stare deraiată 60 de metri, oprindu-se la km 0+202,93 (Foto 1).

Foto 1. Poziția locomotivei EA 130 după deraiere

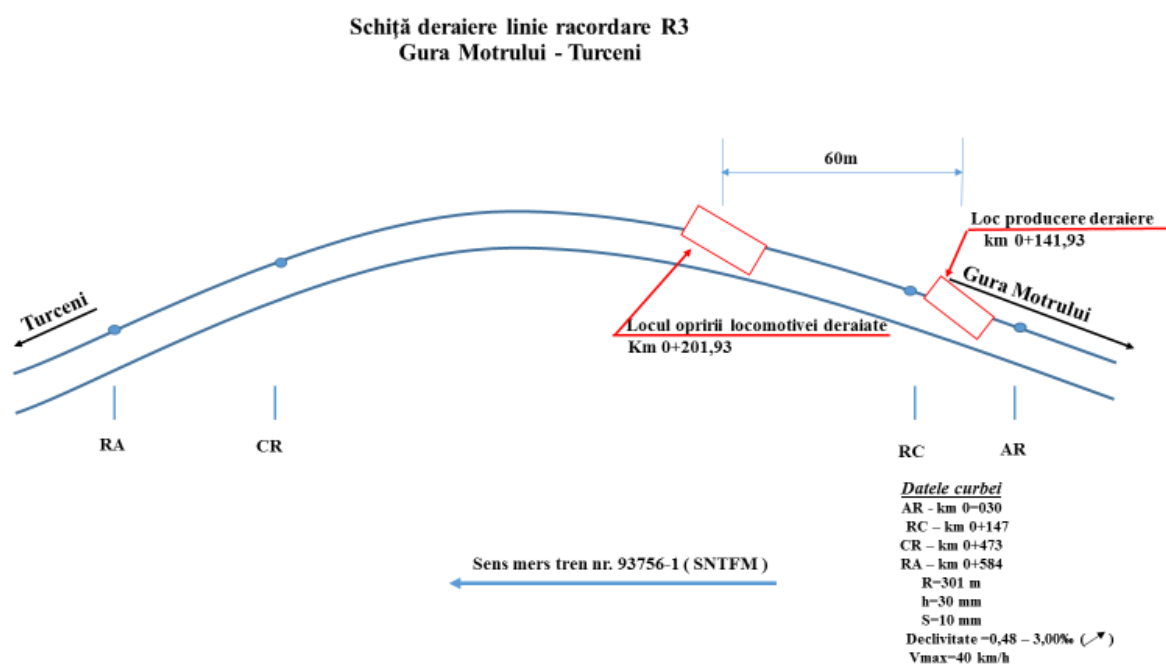
Prima urmă de deraiere a fost constatată la km 0+141,93, acest punctul fiind situat în cuprinsul curbei de racordare  $Lr_1$ .

**Fig. 3. Schiță producerii deraierii**

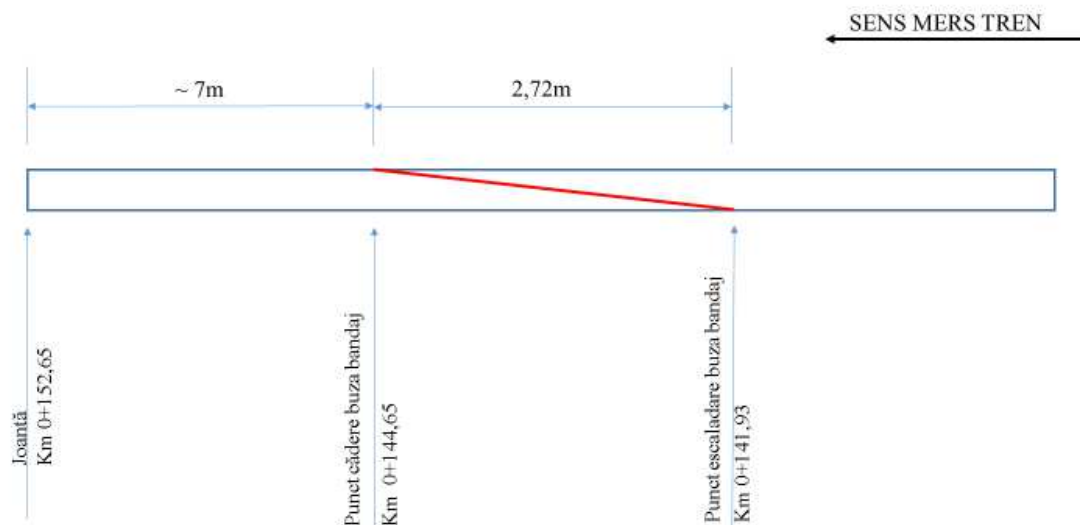
**Fig. 4. Traseu roată atacantă osia numărul 6**

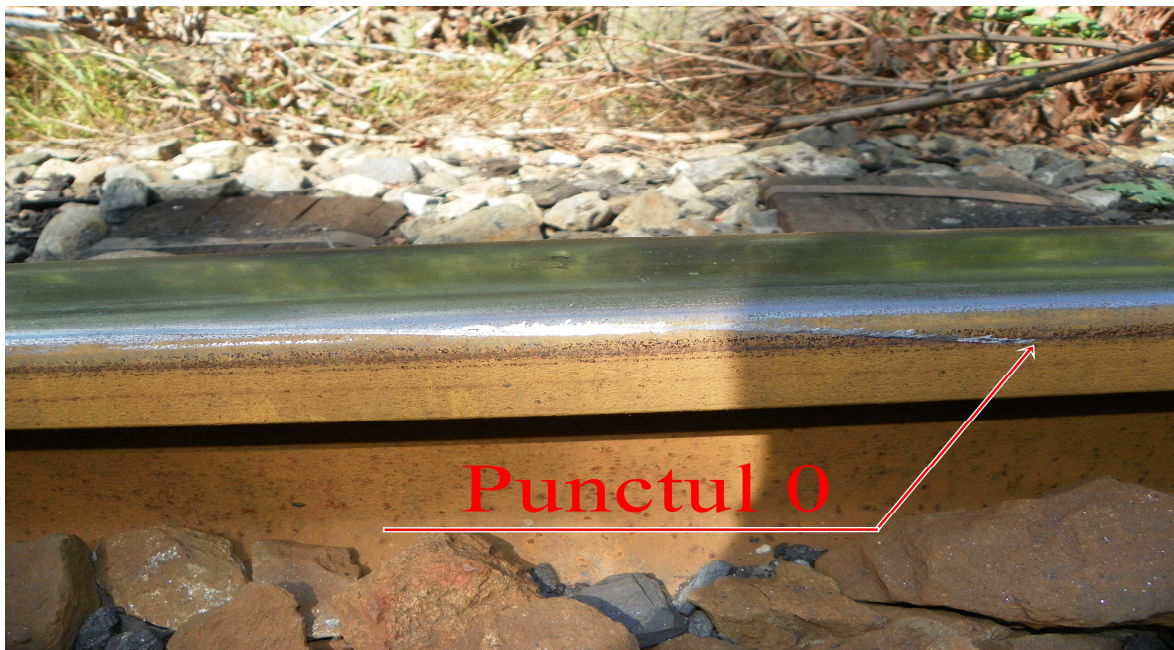
- punctul în care a fost identificată prima urmă de deraiere, respectiv km 0+141,93, a fost notat ca punctul „0”. În acest punct „0”, pe fața laterală activă a ciupercii șinei de pe firul interior al curbei (șina din partea dreaptă față de sensul de mers al trenului) au fost constatate urme specifice escaladării roții materialului rulant spre suprafața superioară a ciupercii șinei(foto 2);

**Foto 2. -Prima urmă de escaladare a feței active a ciupercii șinei**

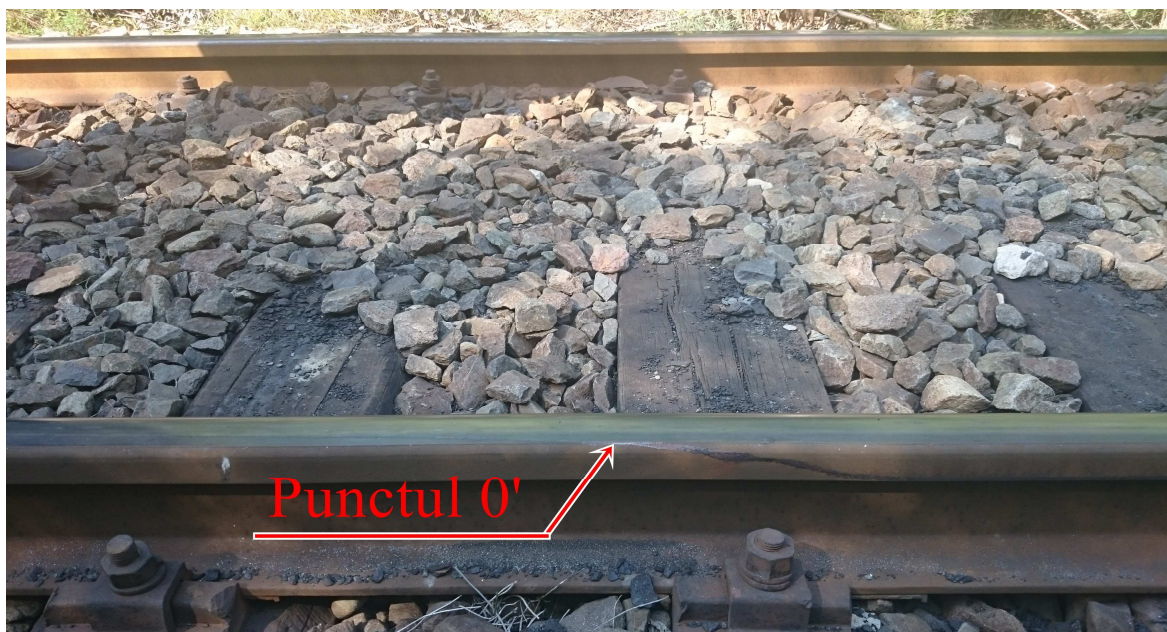
- față de acest punct, s-au observat urme ale buzei bandajului rulând pe suprafața de rulare a ciupercii șinei pe o distanță de 2,72m, după care roata a părăsit ciuperca șinei, căzând în exteriorul căii, concomitent cu căderea roții din stânga osiei în interiorul căii; punctul de părăsire a suprafeței de rulare a ciupercii șinei a fost notat cu 0';

**Foto 3: punctul în care buza bandajului a părăsit ciuperca șinei**

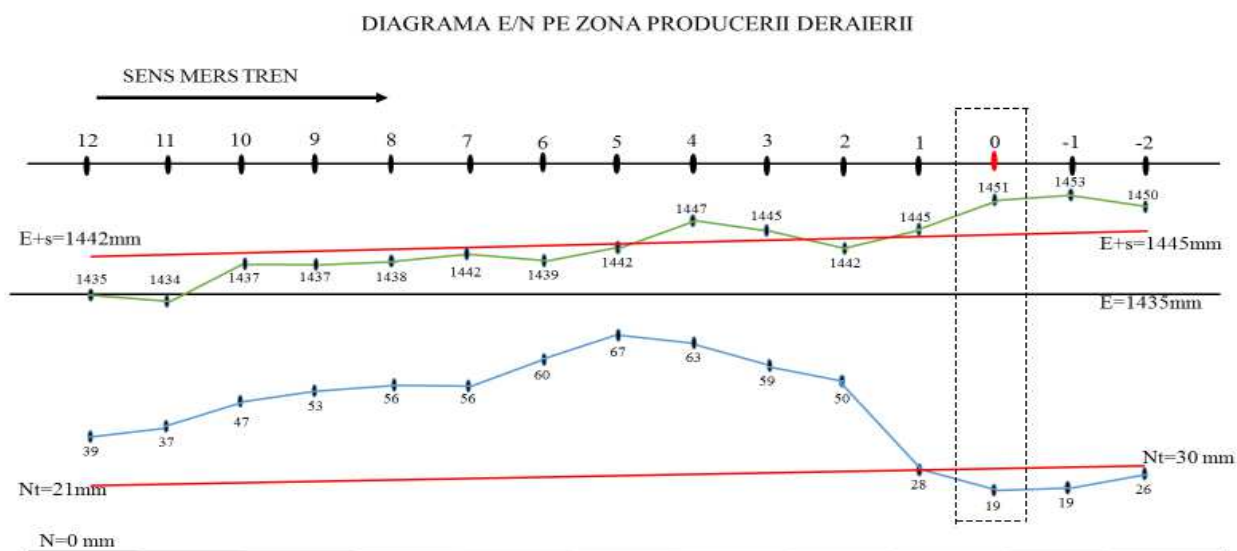
**Fig.4.- Diagrama ecartamentului și nivelului transversal al căii**

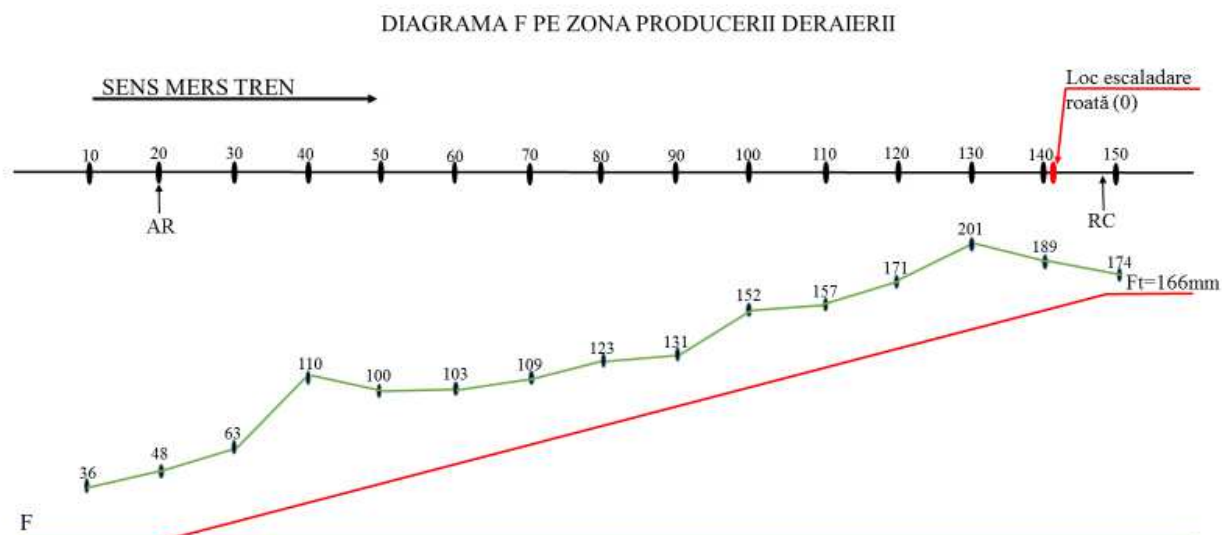
- de asemenea au fost efectuate măsurători ale săgeților la mijlocul corzii de lungime  $c = 20m$ . Valorile înregistrate sunt prezentate în diagrama de mai jos (fig.4);

**Fig. 5. -Diagrama săgeților (F)**

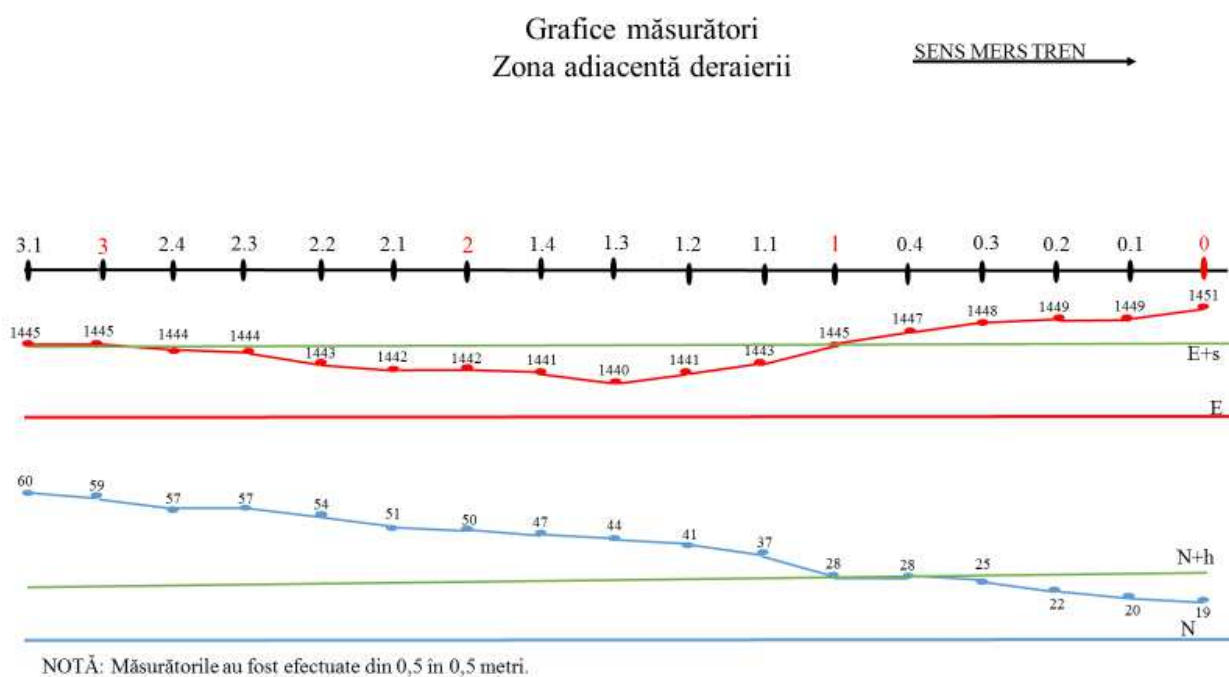
**Fig. 6. -Grafice E/N pe zona adiacentă deraierii**

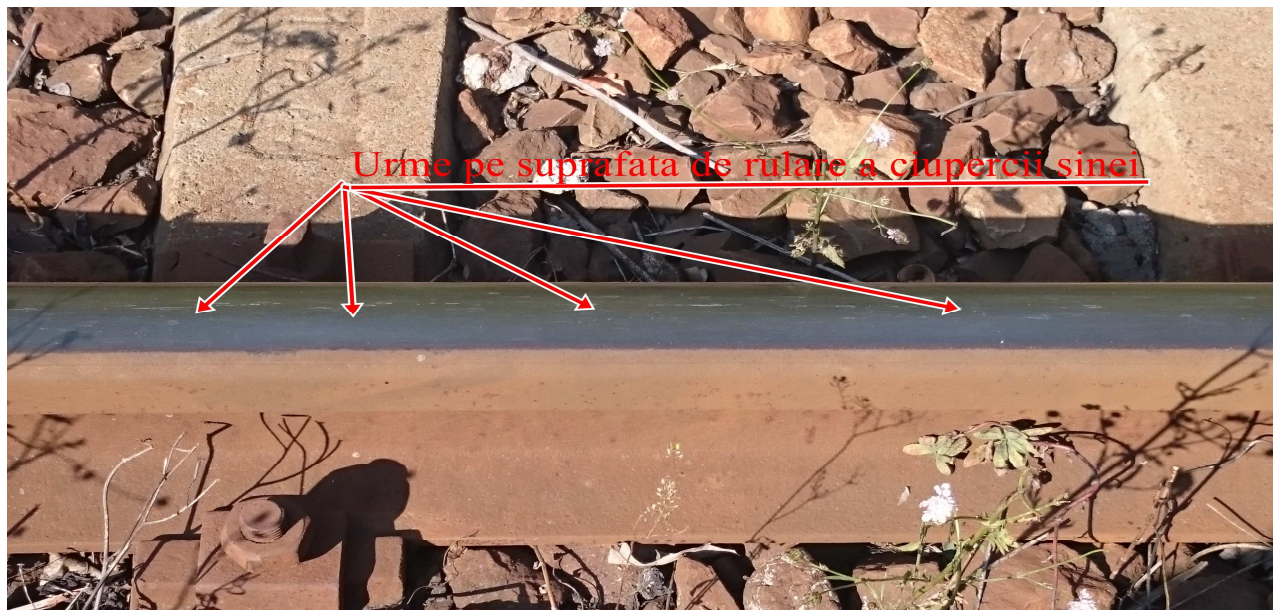
- astfel de deplasări au fost constatate și pe zona pe care se afla locomotiva deraiată, valorile spațiilor fiind de  $5\div 10\text{cm}$ ;
- pe suprafața de rulare a ciupercii ambelor șine, pe distanța cuprinsă între locul producerii deraierii și linia nr. 4 a h.m. Gura Motrului, pe care trenul a tranzitat, s-au constatat urme fine ( $0,5\div 1\text{mm}$  grosime), intermitente, orientate aproximativ paralel cu axa longitudinală a căii, având lungimi cuprinse de  $20\div 40\text{mm}$  și care aveau distanța dintre ele de aproximativ aceleași valori; aceste urme au fost identificate pe segmente de lungimi diferite ( $1,2\div 1,7\text{m}$ ), distanța dintre segmente fiind aleatorie;

**Foto 4. Urme pe suprafața de rulare a ciupercii șinei**

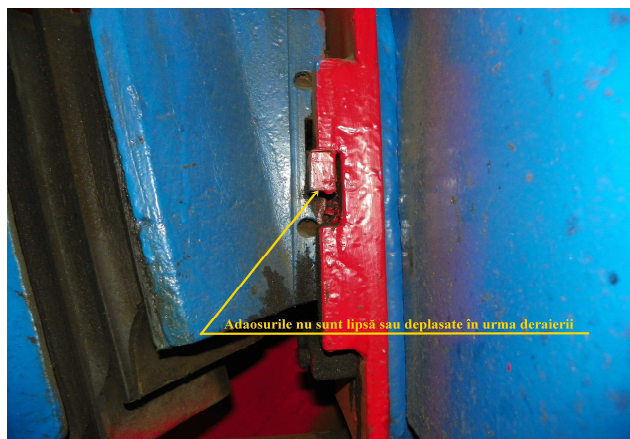
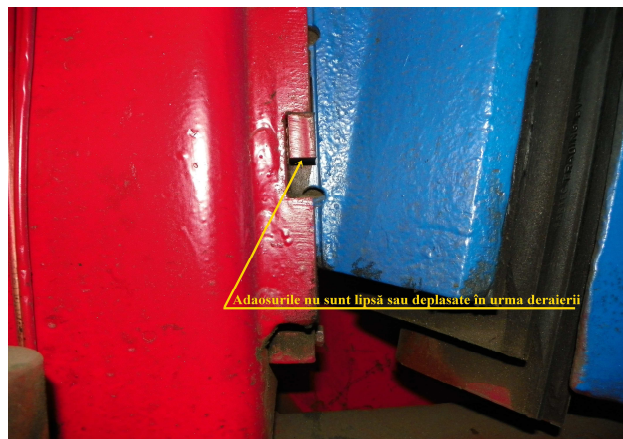
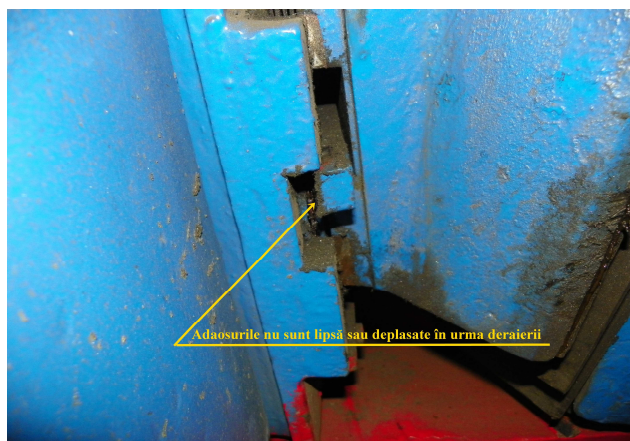
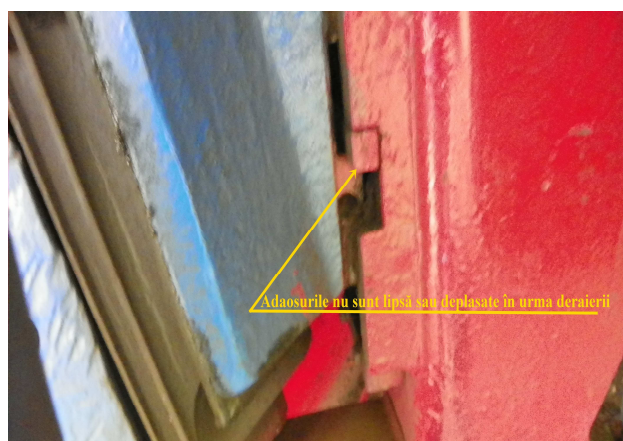
- de menționat este faptul că boghiul II, în compunerea căruia a fost osia numărul 6, deraiată, este dezechilibrat, din punct de vedere al sarcinilor pe osii iar osia numărul 6, ale cărei roți au deraiat și asupra căreia s-a produs șocul generat de căderea acestora de pe șină, nu s-au datorat adaosurilor dintre ghidajul metalastic și falca de la metalastic acestea nefiind lipsă sau deplasate în urma deraierii (Foto 5, 6, 7 și 8;

**Foto 5: Adaosuri metalast roată osia 6 partea dreaptă sens de mers – față**

**Foto 6: Adaosuri metalast roată osia 6 partea dreaptă sens de mers – spate**

**Foto 7: Adaosuri metalast roată osia 6 partea stângă sens de mers – față**

**Foto 8: Adaosuri metalast roată osia 6 partea stângă sens de mers – spate**

- în urma măsurărilor efectuate și ținând cont că în urma deraierii adaosurile la metalastice a roților de la osia 6 nu au fost lipsă sau deplasate, s-a constatat că roata atacantă și roata de la osia nr.5 partea dreaptă sens de mers, au fost cele mai descărcate de sarcină dintre toate roțile din partea dreaptă a sensului de mers ale boghiului II; sarcinile pe aceste roți avea valorile de 9.908 kg respectiv 9.887 kg, în timp ce sarcina pe cealaltă roată din partea dreaptă sens de mers, respectiv a osiei nr.4, era de 11.615 kg.

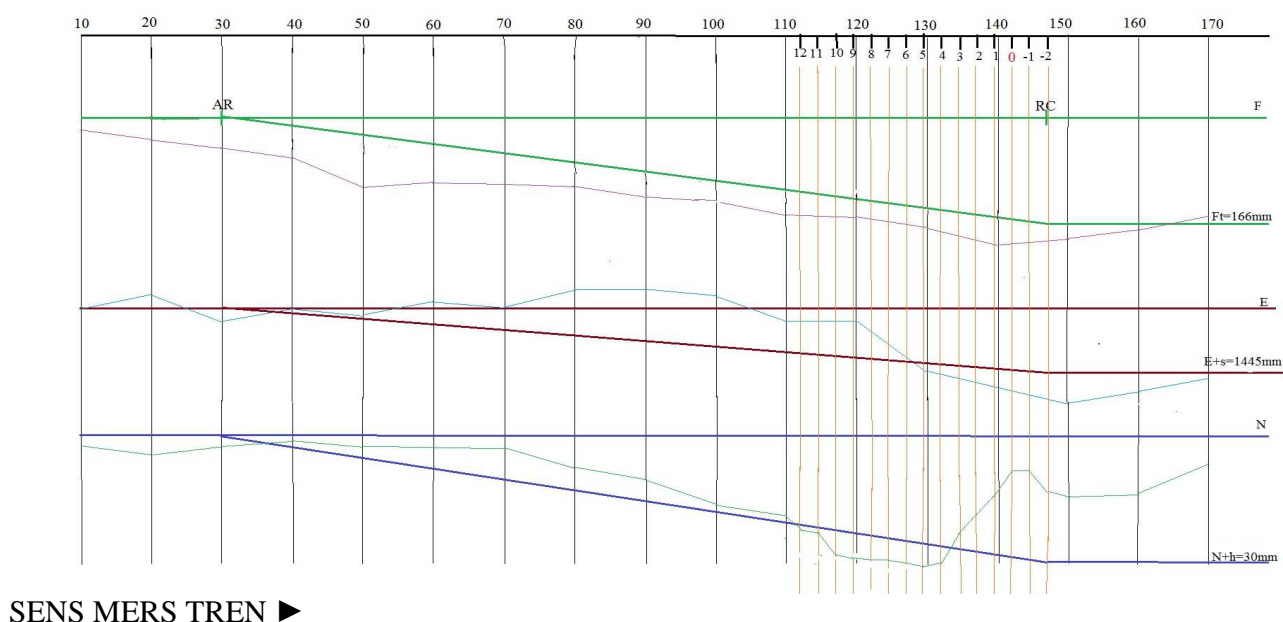
Această concluzie este argumentată prin faptul că în zona deraierii (zona punctului „0”) precum și în punctele premergătoare acesteia valorile nivelului transversal măsurat în regim static cu ajutorul tiparului de măsurat calea depășeau toleranțele admise de *Instrucția 314/1989*, cap. I, art. 7, , lit. A ,pct. 1, cu  $13 \div 32$  mm. Acest fapt a fost coroborat cu depășirea toleranțelor admise la torsionarea căii în punctele adiacente deraierii ( $d_{1-2}=22\text{mm} > 10\text{mm}$  acceptată de *Instrucția 314/1989*, cap. I, art. 7, , lit. A ,pct. 4,  $i=1:113 > 1:250$ ), conducând astfel la favorizarea escaladării de către buza bandajului roții atacante a feței laterale active a ciupercii șinei firului exterior.

Fig.7: diagrame E/N/S pe curba de racordare Lr1

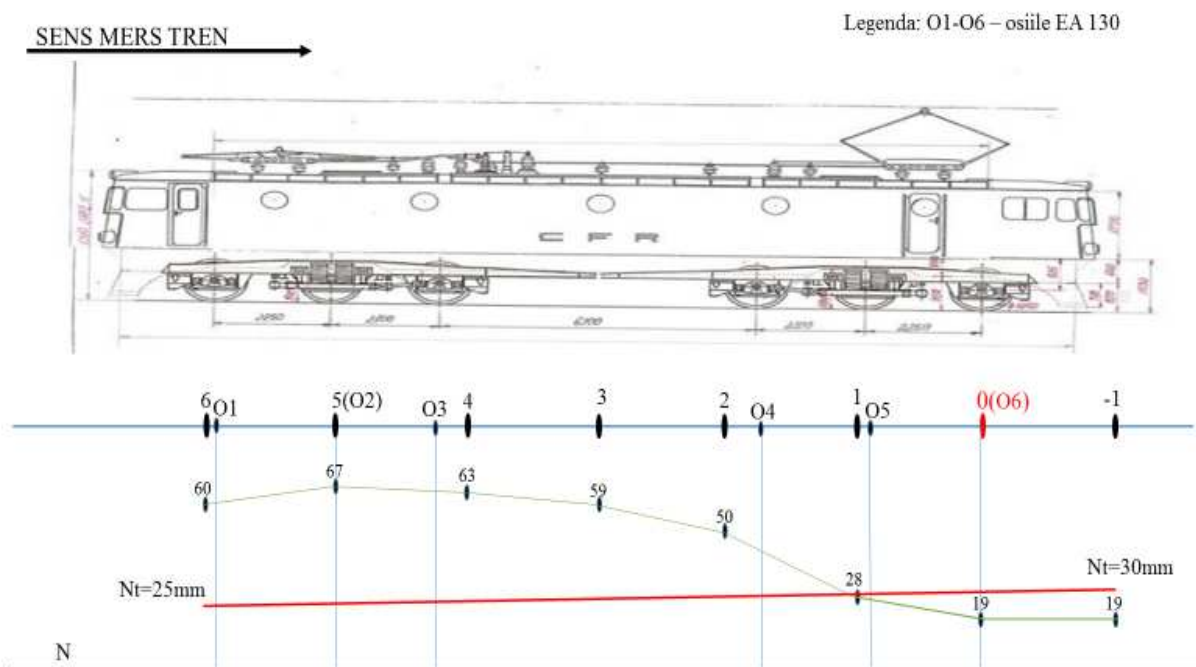
Diferența de 26 mm la nivelul transversal între osia nr.4 și osia nr.6 ale primului boghiu în sensul de mers a determinat, de asemenea descărcarea roții din partea dreaptă a osiei nr.4 și încărcarea roții din partea stângă a osiei conducătoare. Încărcarea acestei roți a avut, de asemenea, ca efect descărcarea roții din partea dreaptă a osiei conducătoare.

**Fig. 8: poziția osiilor EA 130 în momentul începerii escaladării**
