RAPORT

**privind investigația accidentului feroviar
produs la data de 02.09.2017 în halta de mișcare Băile Tușnad,
secția de circulație Brașov – Siculeni.**

TIP EVENIMENT	Accident
DATA ȘI ORA	02.09.2017, ora 08:11
LOCAȚIA	HM BĂILE TUȘNAD
OPERATOR DE TRANSPORT	SNTFC “CFR CĂLĂTORI” SA
INFRASTRUCTURA	PUBLICĂ
ACTIVITATE	Circulație
CONSECINȚĂ ASUPRA PERSOANELOR	Nu sunt
TIP RAPORT	FINAL
DATA DIFUZĂRII	23 august 2018

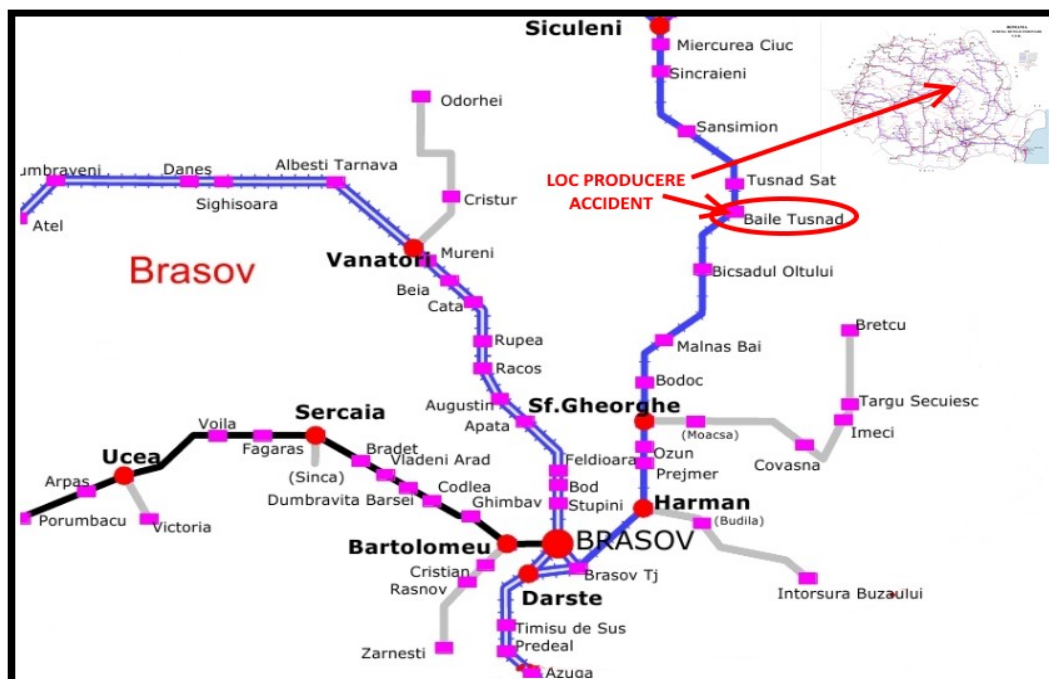
Drawing 1 – accident site

On the 2nd September 2017, at 08:11 o'clock, in the railway county Brașov, track section Sfântu Gheorghe-Siculeni (electrified single-track line), at the entry in the railway station Băile Tușnad of the passenger train IR no.1366-1 (got by the railway undertaking SNTFC „CFR Călători” SA), the second bogie of the locomotive EA 078, the hauling one, derailed in its running direction.

The direct cause of the accident is the mistake of the operator in charge with train running operations, consisting in the operation of the switch no.1/3, during the passing over of the passenger train IR no. 1366-1.

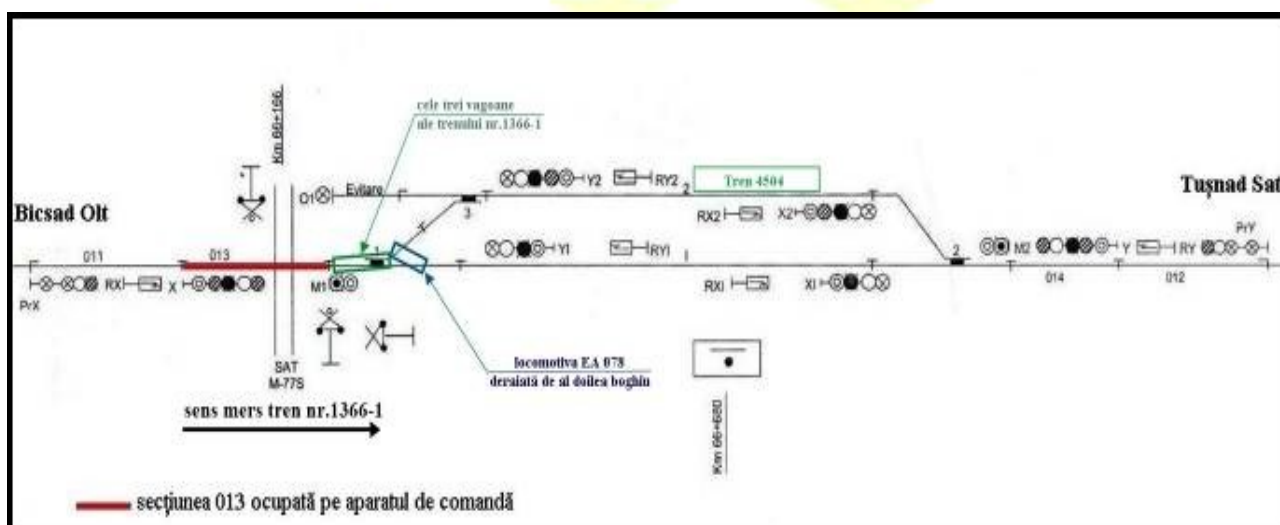
fig. 2 – schița cu amplasarea vehiculelor implicate în accident din HM Băile Tușnad

Datorită manipulării schimbătorului de cale nr.1 în timp ce acesta era ocupat cu trenul de călători IR nr.1366-1, s-a produs deraierea celui de al doilea boghiu în sensul de mers al locomotivei EA 078 a trenului.

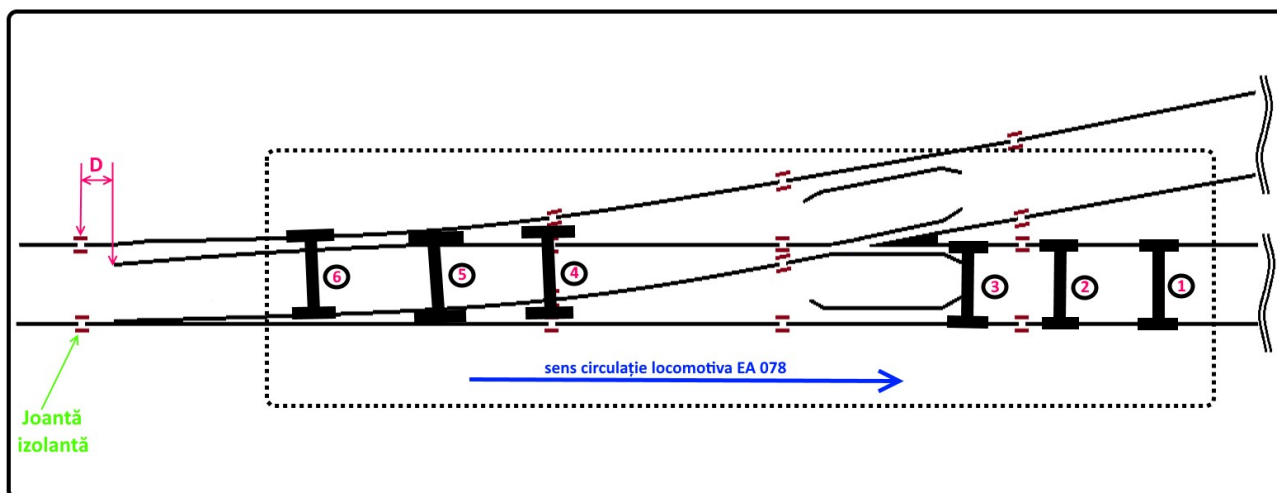
fig. 3 – amplasarea osiilor locomotivei deraiate peste schimbătorul de cale nr.1

- locomotiva era deraiată de osiile 1,2,3 (al doilea boghiu în sensul de mers);
- poziția robinetului KD2 în poziția de frânare rapidă;
- poziția robinetului FD1 în poziția de frânare;
- frâna de mână era în stare bună de funcționare și strânsă;
- vitezometru tip IVMS în stare tehnică bună de funcționare și sigilat;
- instalația de control automat al vitezei trenului (INDUSI) era în funcție și sigilată;
- instalația de siguranță și vigilență (DSV), era în funcție și sigilată;
- ultima revizie planificată de tip PTh3, a fost efectuată la data de 30.08.2017 în Depoul de locomotive Cluj;
- ultima revizie intermediară planificată a fost de tip RT, și a fost efectuată la data de 11.07.2017 în Depoul de locomotive Cluj;

Accidentul feroviar produs în circulația trenului IR nr.1366-1 din data de 02.09.2017, în HM Băile Tușnad, a constat în înscrierea primului boghiu a locomotivei EA 078 pe un parcurs pe directă peste schimbătorul de cale nr.1, către linia I, iar deraierea celui de-al doilea în sensul de mers a vehiculului a fost prin poziționarea osiilor nr. 4 și 5 între ace și contraace și osia nr.6 pe șină înscrișă către linia 2, corespunzătoare poziției de abatere a schimbătorului de cale nr.1 (fig.3).

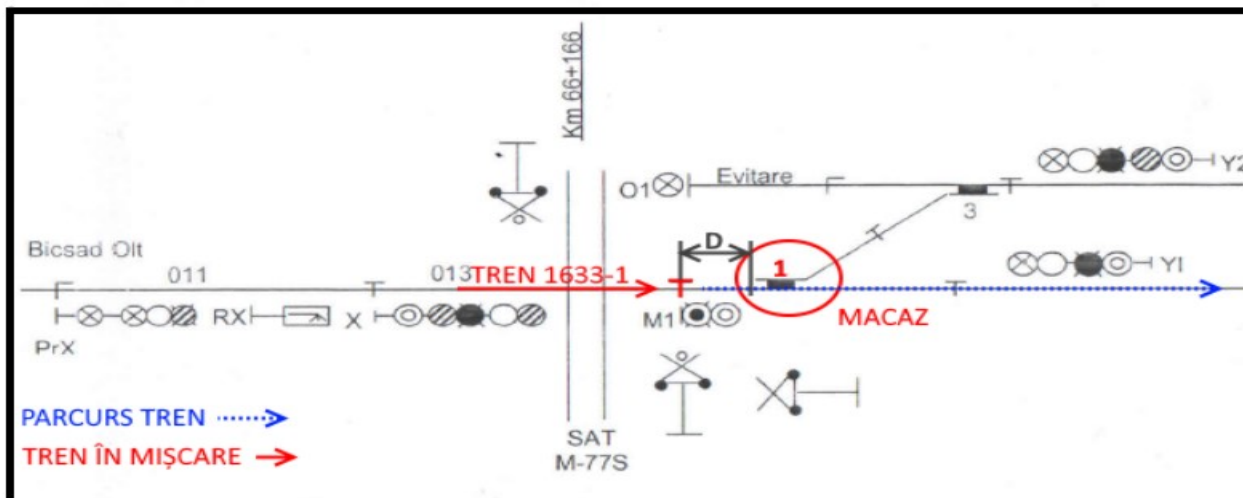
fig. 4 – schița zonei accidentului feroviar

Instalația de centralizare a macazurilor și semnalelor de tip CR-2 permite ca la defectarea unei secțiuni izolate dintr-un parcurs, trenul să fie îndrumat în stație în baza indicației de chemare a semnalului de intrare, elementele componente din parcurs nemaiputând fi interblocate automat (condiția de zăvorăre reciprocă, conform codului de bună practică - R.E.T). Înlăturarea acestei condiții din funcționarea unei instalații de centralizare a macazurilor, la efectuarea unui parcurs de circulație în baza indicației de chemare a unui semnal, este asigurată numai în baza observației operatorului uman (impieगत), că trenul este garat la linia de primire-expediere a stației. Dacă este omisă această operație, trenul se află în mișcare și se acționează butonul de manevrare automată a celeilalte poziții a unui macaz aflat în parcursul acestuia, există posibilitatea manevrării macazului sub tren și deraierea acestuia. Această posibilitate este viabilă numai atunci când trenul nu se află pe secțiunea izolată în componența căreia se află și macazul, dar în imediata apropiere a acestuia, caz întâmplat și la data de 02.09.2017, ora 08:10 (vezi fig.4.).

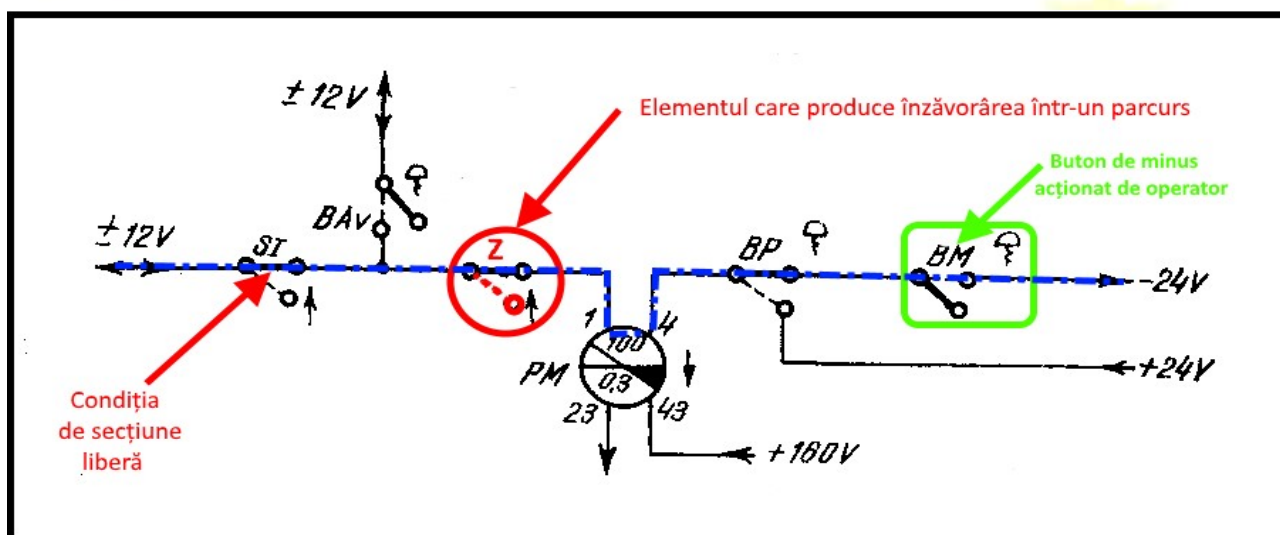
fig.5 – schema simplificată de comandă electrică a macazului nr.1/3

Din constatările precizate la capitolul **C.5.4.1. Date constatate cu privire la instalații**, cu privire la poziția armăturilor polarizate ale releelor IM (PPI-3), KM și PM, conduce la faptul că ultima comandă centralizată efectuată de către operatorul uman la macazul nr.1/3, a fost pentru poziția de “abatere”.

Aceasta a fost posibilă datorită faptului că, în momentul producerii accidentului feroviar sistemul de circulație în capătul X al stației se efectua în baza indicației de chemare a semnalului X, impus prin defectarea secțiunii izolate 013, iar elementele din componența parcursul centralizat de intrare a trenului IR nr. 1366-1, nu erau blocate (zăvorâte), aspect valabil și pentru macazul nr.1/3 (releu Z atras din fig. 4). La acționarea butonului BM a macazului nr.1/3 (cu culoarea verde) de pe pupitrul de comandă de către impiegatul de mișcare, înaintea ocupării secțiunii izolate nr.1 de către locomotiva aflată în mișcare ce remorca trenul de călători IR nr.1633-1 (condiția releu SI atras din fig. 5), a dat posibilitatea întregirii circuitului electric a bobinei releului PM (cu albastru), urmată de alimentarea releului IM, care comandă manevrarea electromecanismului de macaz nr.1 aferent schimbătorului de cale.
