AGENȚIA DE INVESTIGARE FEROVIARĂ ROMÂNĂ-AGIFER

RAPORT DE INVESTIGARE

privind accidentul feroviar produs la data de 02.10.2016, în jurul orei 02:45,
pe raza de activitate a Sucursalei Regionale de Căi Ferate Brașov,
între halta de mișcare Bicsadu Oltului și stația CFR Malnaș Băi,
prin deraierea locomotivei de remorcare a trenului de călători nr.1642 EA nr.91530400014-3

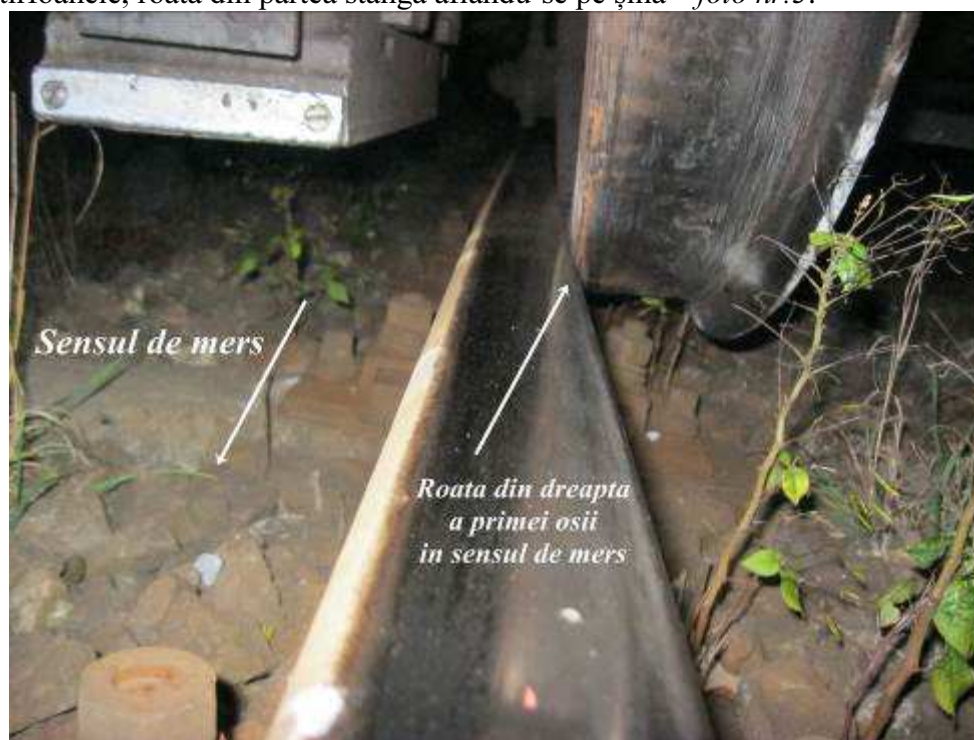
Foto nr.3

După oprirea trenului, urmare a verificărilor efectuate, s-a constatat faptul că, roata din partea dreaptă a osiei nr.6 (prima în sensul de mers) era deraiată, fiind căzută de pe suprafața căii, în interiorul acesteia fără a atinge tirfoanele, roata din partea stângă aflându-se pe șină – *foto nr.3*.

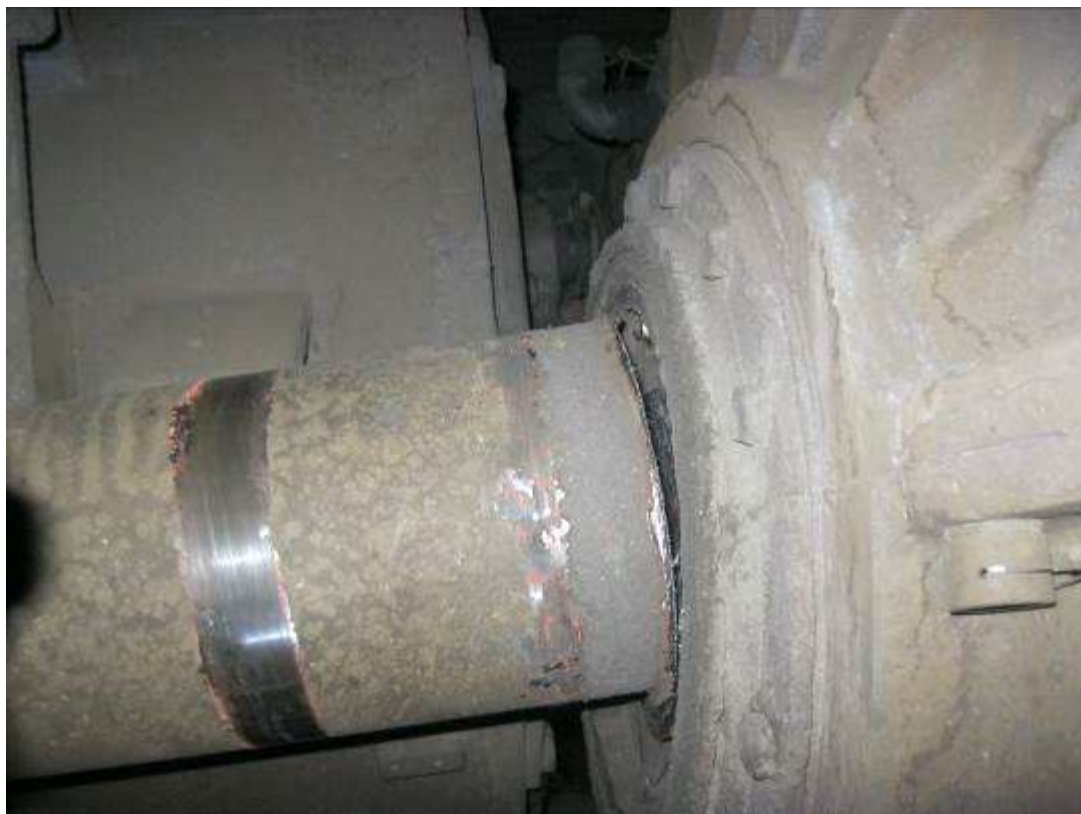
Foto nr.5

După încheierea lucrărilor de repunere pe linie a roții deraiate, la verificarea comportării la rulare a osiei implicate, s-a constatat faptul că aceasta era ruptă în partea stângă a sensului de mers, la circa 1000 mm față de butucul obezii roții parte neantrenată, în plan perpendicular pe axa longitudinală a acesteia, în apropierea labirintului tobei de angrenaj - *foto nr.5*.

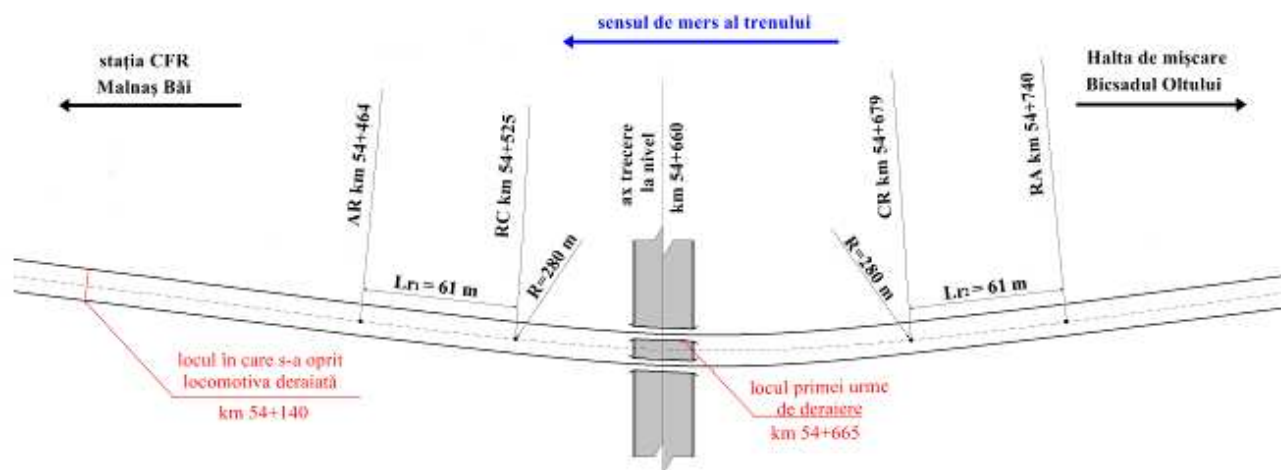
Fig.2

Raportat la sensul de mers al trenului, începutul urmei deraierii a fost identificat la km 54+665, în cuprinsul trecerii la nivel de la km 54+600 și este o urmă de cădere între firele căii a unei roți din

partea dreaptă. Pe muchia superioară din partea dreaptă a celei de 4-a dale de beton interioară a fost observată o urmă de rulare a buzei bandajului roții. Această urmă se continuă pe muchiile superioare din partea dreaptă ale celorlalte dale din cuprinsul pasajului la nivel.

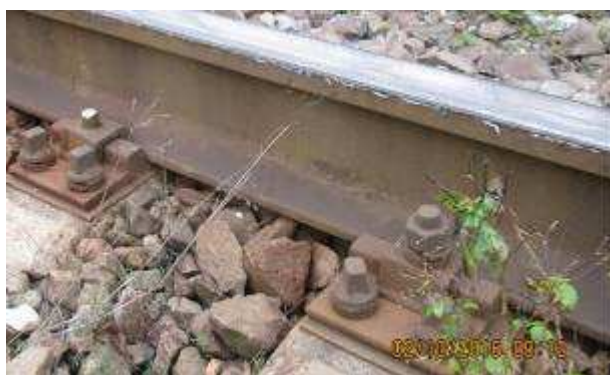
Foto nr.6

După trecerea la nivel, în cuprinsul celui de al doilea panou de cale, în prima treime acestuia au fost identificate urme de așchiere a flancului activ al ciupercii șinei din partea dreaptă, față de sensul de mers (șina corespunzătoare firului interior al curbei). Aceste urme au fost observate din loc în loc pe flancul activ al ciupercii șinei din partea dreaptă, dar la diferite intervale de spațiu.

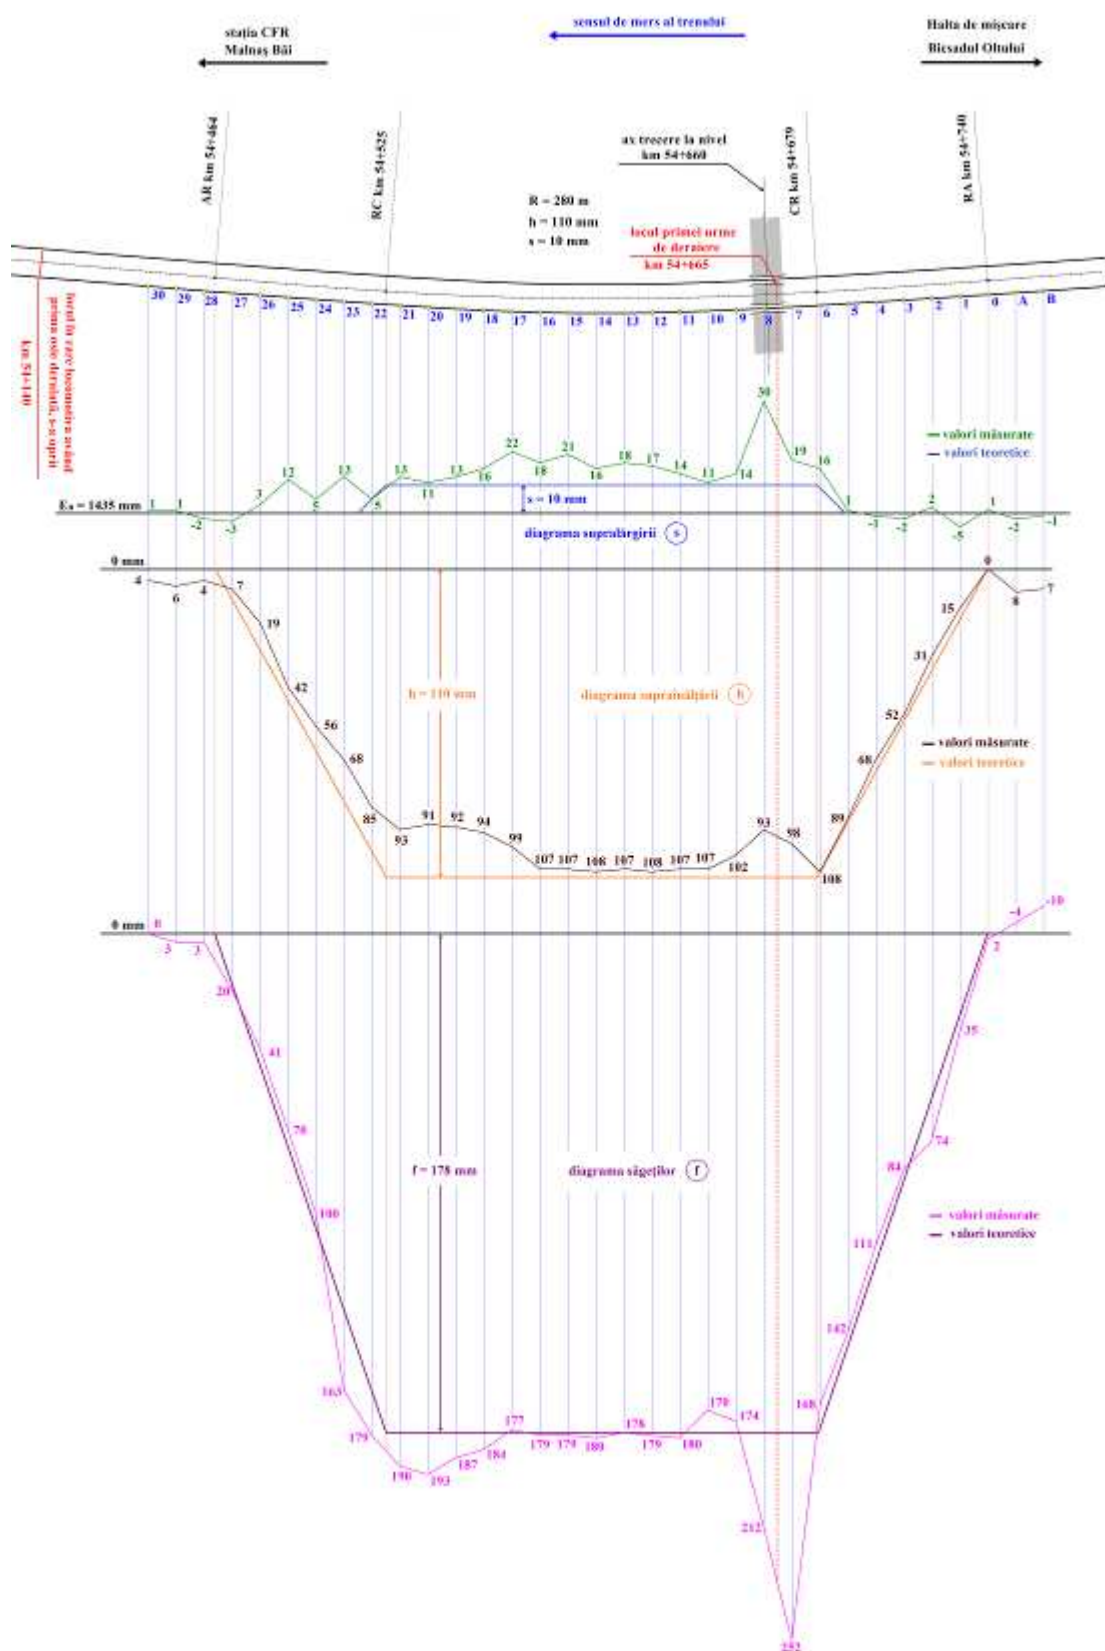
Fig. nr.3

Analiza diagramelor ecartamentului, supraînălțării și a săgeților curbei a scos în evidență faptul că, până la locul producerii deraierii valorile elementelor măsurate se încadrau în toleranțele admise în exploatare.

În zona punctului deraierii se observă o creștere bruscă a valorilor elementelor măsurate, acesta fiind efectul deraierii.

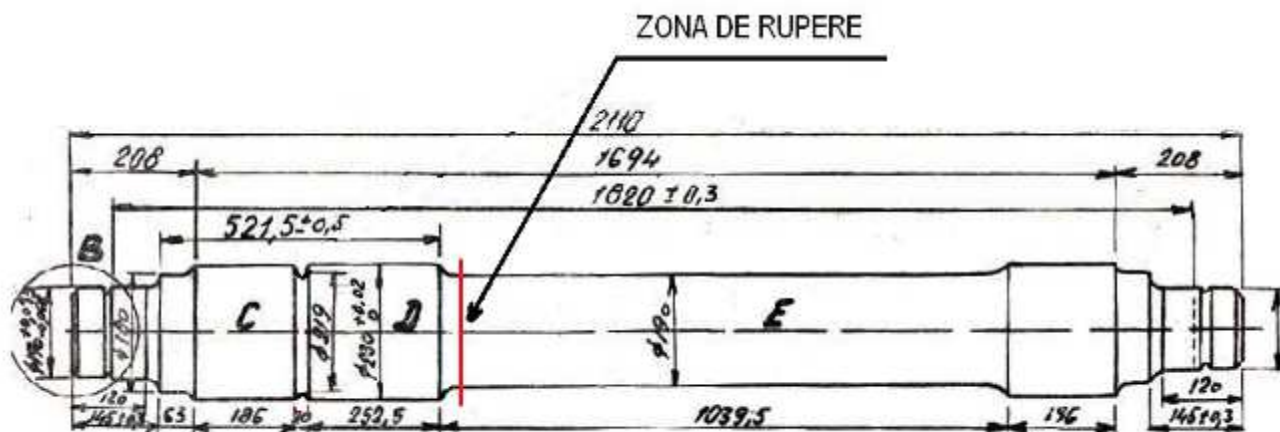
Desen nr. 1

- ruperea osiei s-a produs în zona situată la $993 \div 995$ mm față de butucul obezii roții, partea neantrenată, în plan perpendicular pe axa longitudinală a acesteia, în apropierea labirintului tobei de angrenaj (zona apropiată începerii razei de racordare) - desen nr.1;

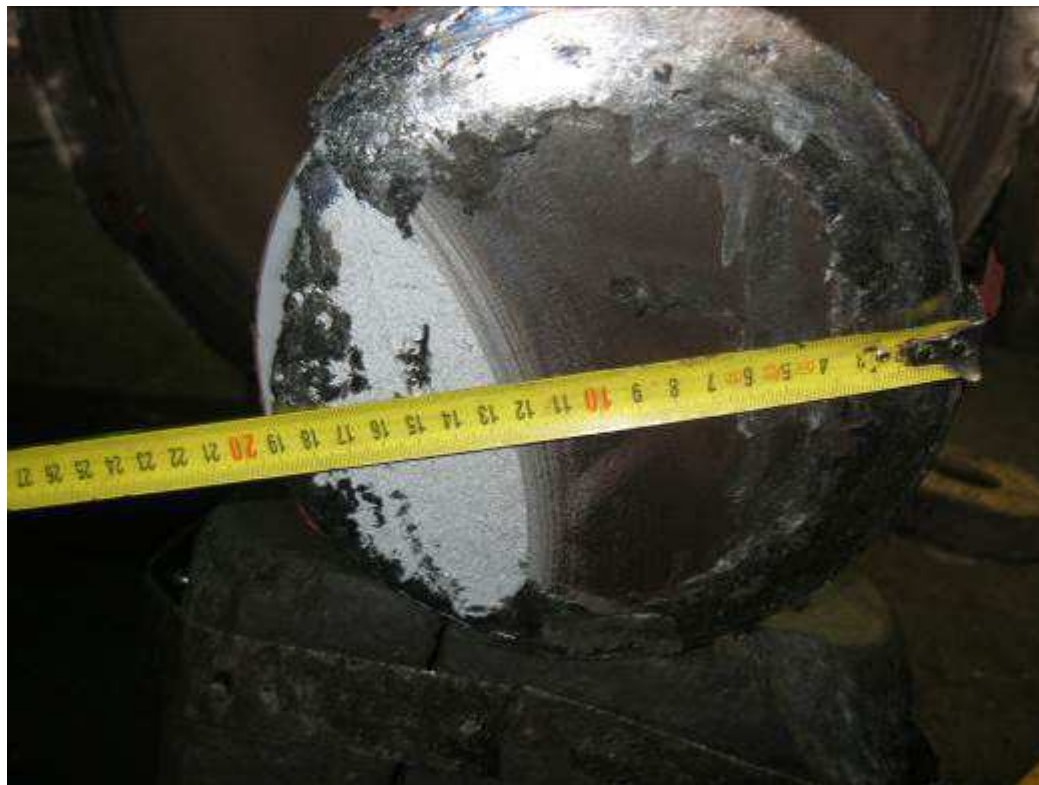
Foto nr.9

- secțiunea de rupere prezintă două zone distincte (foto nr. 9) :
 - o zonă cu specific de rupere la oboseală reprezentând cca 80 % din suprafața secțiunii de rupere;
 - o zonă cu aspect de rupere bruscă, cu smulgere de material reprezentând cca 20 % din suprafața secțiunii de rupere;

Direct cause of the accident was the breakage of axle no.6 from the locomotive EA no.91530400014-3, hauling the train IR no.1642. The breakage of the axle happened because the exceeding of the fatigue limit of the material the axle was made of (the matriculation number in the engine stock: 32978).

1. Romanian Railway Safety Authority, together the railway undertakings, that keep the locomotives like those involved in the accident, shall analyze the opportunity that, at an interval of time or running, at this type of axle be made the ultrasonic control but in disassembled condition.

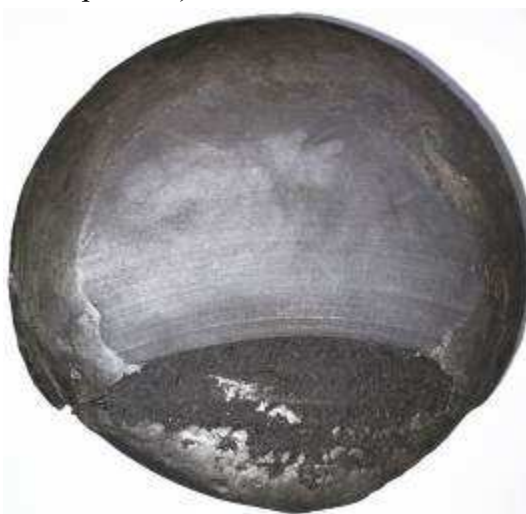
Foto nr.10

- suprafața de rupere (casura) prezintă un aspect preponderent de rupere la oboseală pe circa 75% din toată secțiunea sa - foto nr. 10. Acest aspect este caracteristic cazului când ruperea a început de pe circumferință sub tensiune relativ mică și a pătruns adânc pe secțiunea corpului osiei. În partea inferioară a imaginii se constată o zonă de smulgere de material (sub arcul de cerc), ce indică zona ruperii finale, fragile, cu smulgere de material și textură granulară, care a fost tasată și lustruită pe margine în urma contactelor repetate;

- neomogenitatea structurală nu a influențat negativ caracteristicile mecanice ale materialului osiei, cu excepția unei valori de reziliență transversală, situată sub limita inferioară admisă;
- ruperea osiei s-a produs la oboseală, preponderent sub eforturi de încovoiere rotativă
