RAPORT DE INVESTIGARE

privind accidentul feroviar produs în stația CFR Barboși Triaaj la data de 03.02.2014 în
circulația trenului de marfă nr.89543

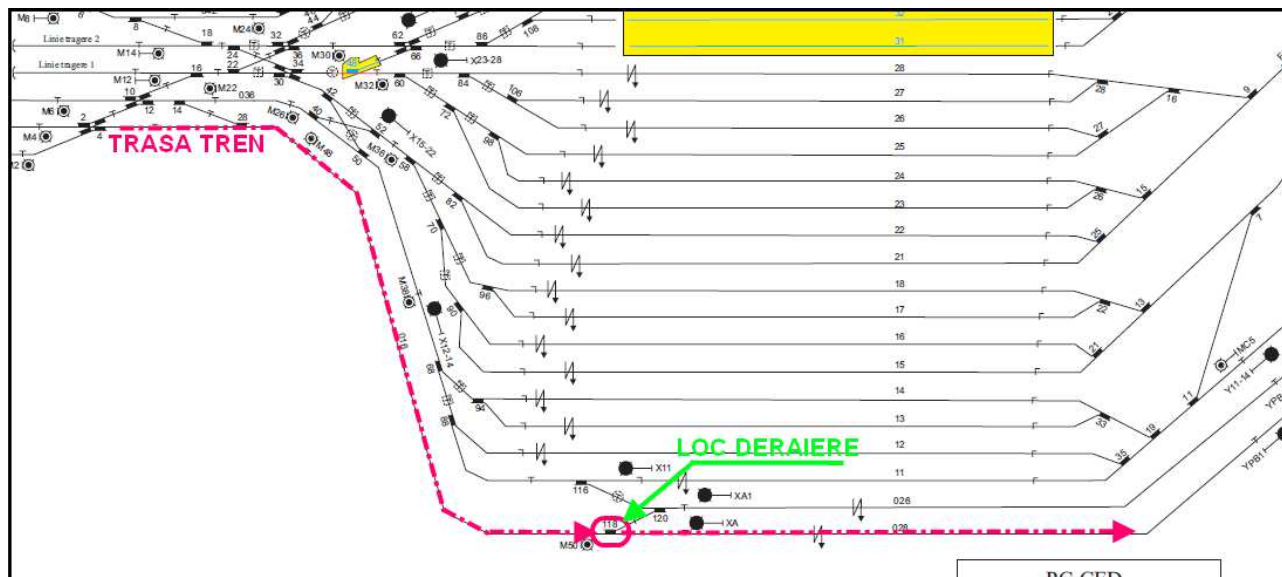
fig.2 - schița stației cu locul deraierii

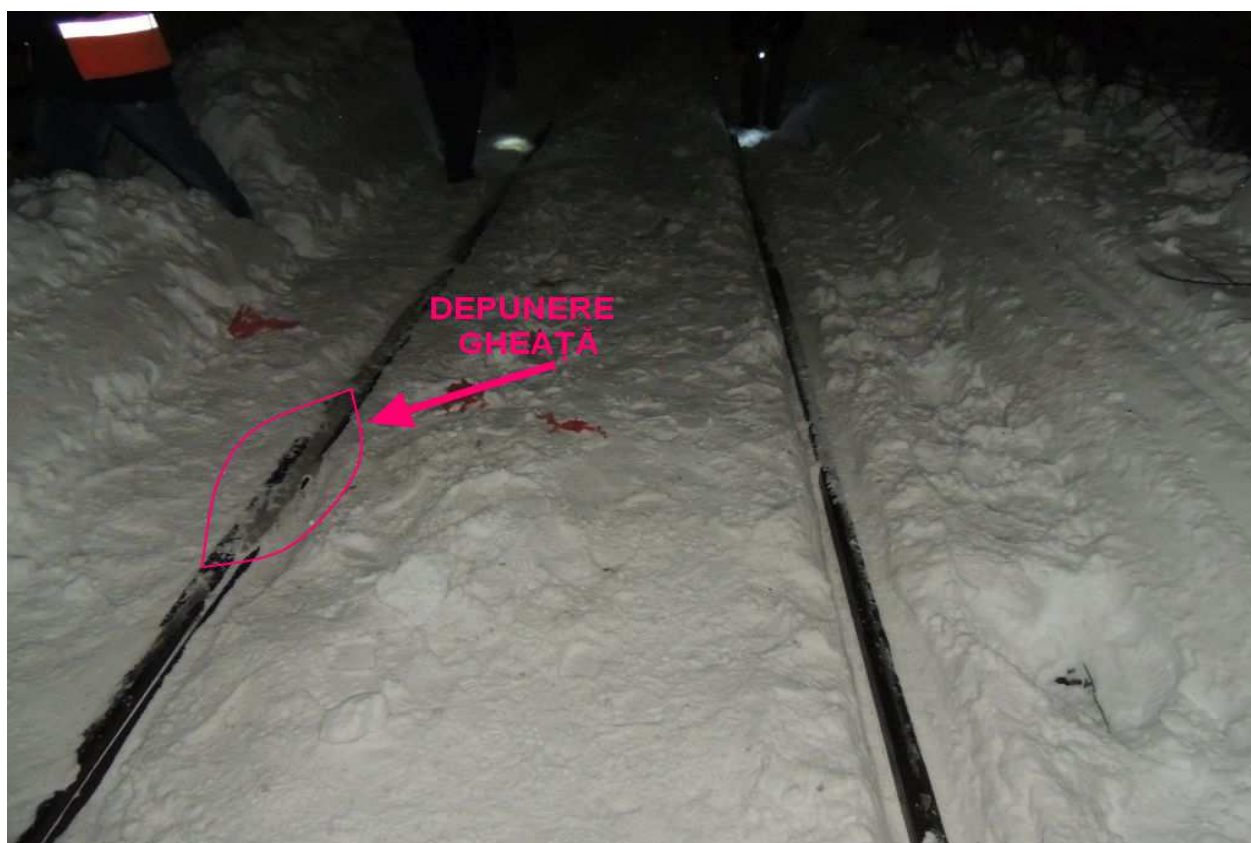
- la 2,5 m de vârful acului stâng al macazului nr.118 se afla o formațiune de gheață acumulată și lipită de șină ducând la micșorarea artificială a ecartamentului liniei și la o supraînălțare artificială a șinei (foto nr.3 și 4);

foto.3 - fotografie cu depunerea de gheață

membrii comisiei de investigare au concluzionat că deraierea celor două vagoane din trenul nr. 89543 s-a datorat micșorării artificiale a ecartamentului liniei în zona macazului nr.118, coroborat cu o supraînălțare artificială a șinei din stânga căii, datorate unei acumulări de gheață pe șina din stânga a căii de rulare, favorizate de condițiile meteorologice deosebite de iarnă.

În baza constatărilor membrilor comisiei de investigare deraierea celor două vagoane s-a produs prin forțarea roții din dreapta să atace și să escaladeze șina din dreapta în sensul de mers, datorită ripării osiei spre dreapta de către acumularea de gheață.

Imediat după producerea accidentului feroviar a fost dispusă de către gestionarul infrastructurii publice o curățare a căii de rulare de gheață și zapada depusă ca urmare a condițiilor meteo deosebite.

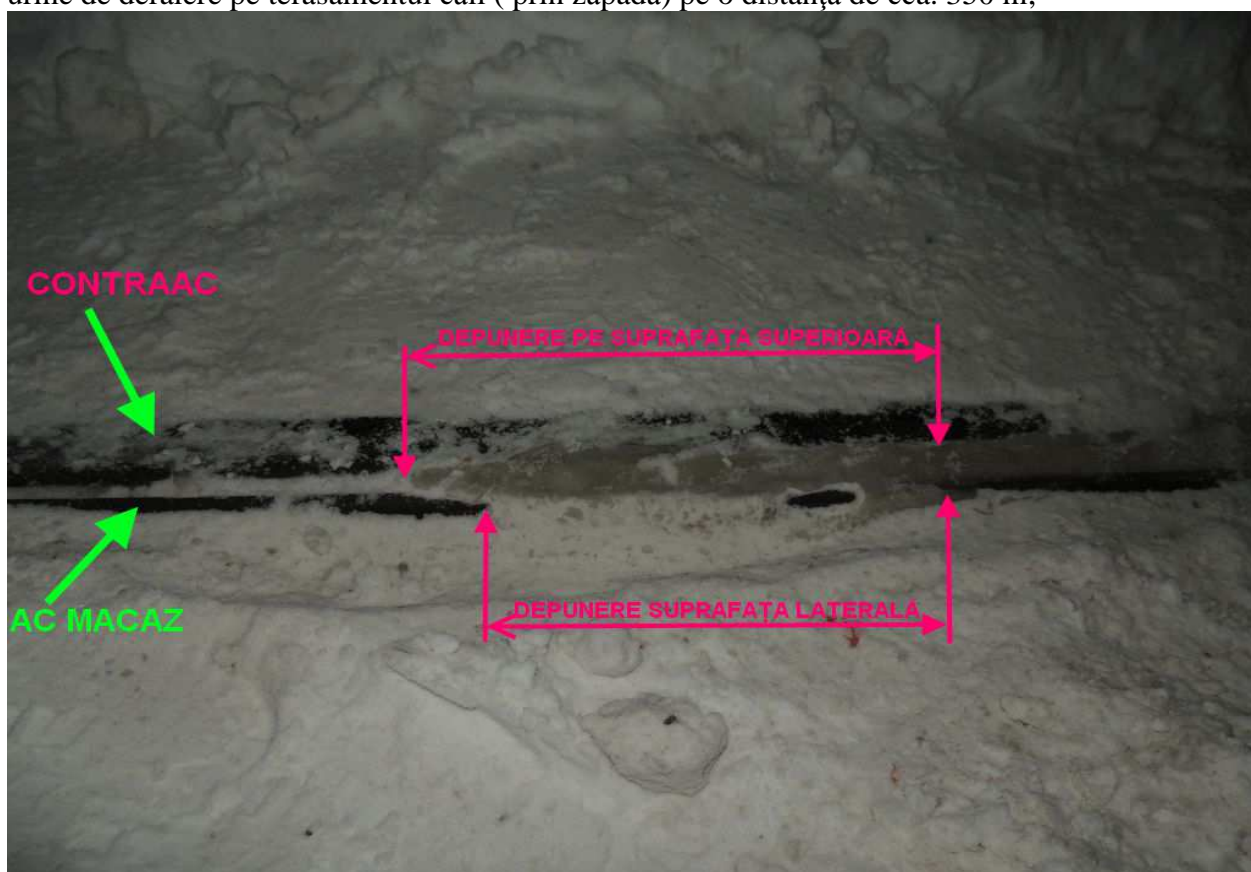
foto.4 - detaliu cu depunerea de gheață
