AGENȚIA DE INVESTIGARE FERROVIARĂ ROMÂNĂ - AGIFER

RAPORT DE INVESTIGARE

privind accidentul feroviar produs la data de 03.05.2016,
pe raza de activitate a Sucursalei Regionale de Căi Ferate Craiova,
între haltele de mișcare Drăgotești și Borăscu,
prin deraierea primelor două vagoane din compunerea trenului de marfă nr.23652

Raport investigare final
21.04.2017

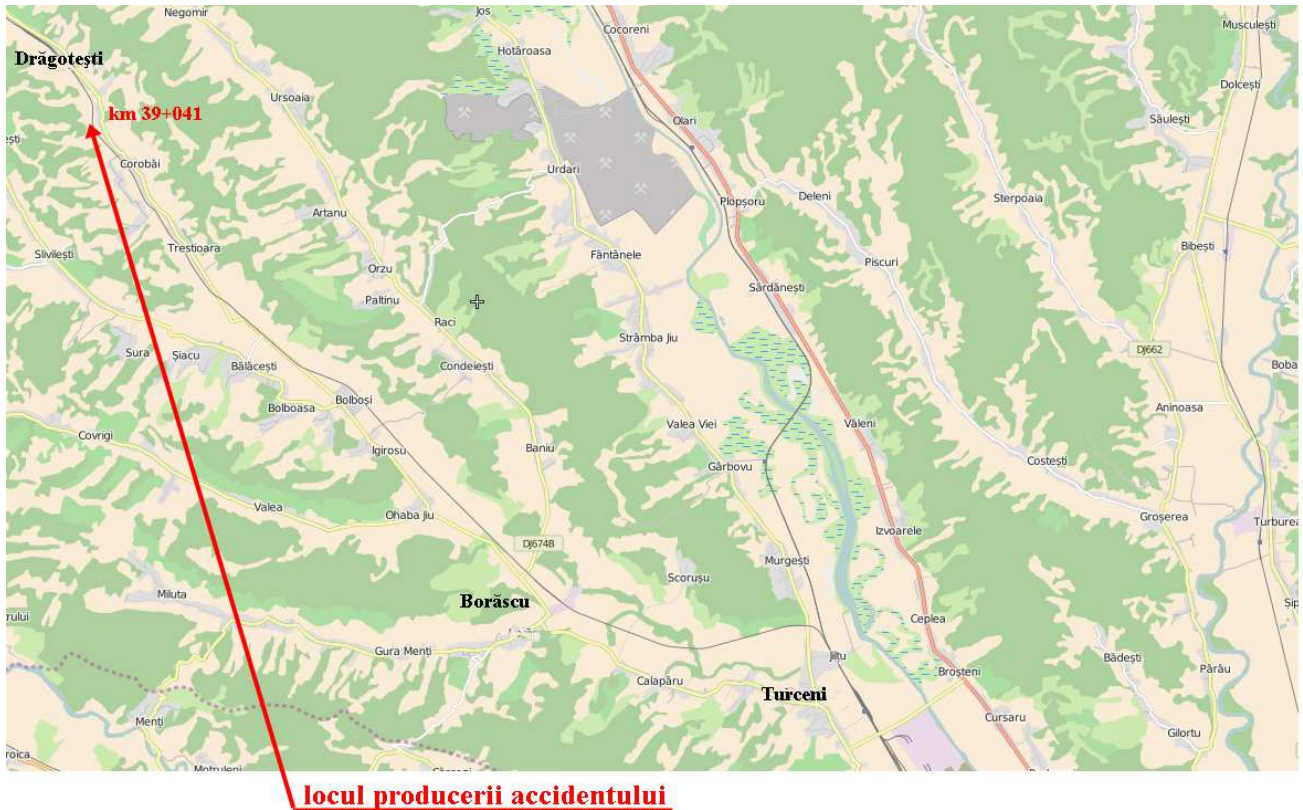
Accident site bellow.

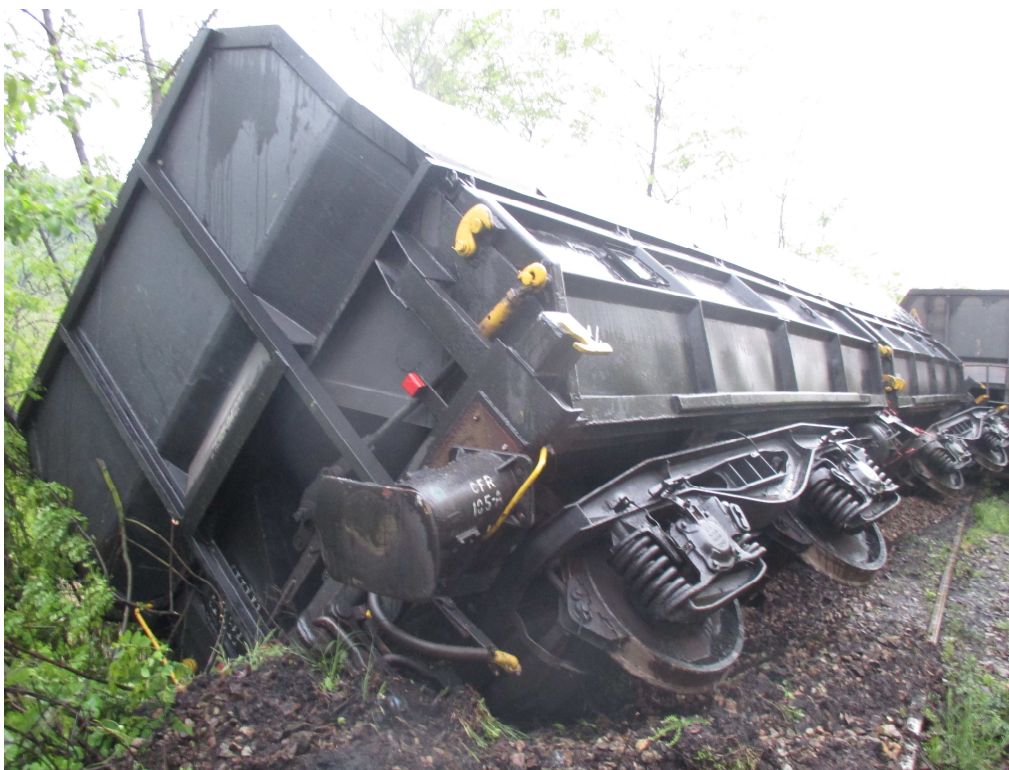
Poziția primului vagonul din compunerea trenului după deraiere

- primul vagon din compunerea trenului (vagonul nr.8153665144-9) era deraiat de ambele boghiuri (toate osiile) și înclinat pe partea dreaptă în sensul de mers la circa 45^0 și oprit cu capătul dinspre locomotivă în dreptul bornei hectometrice corespunzătoare km 39+000;

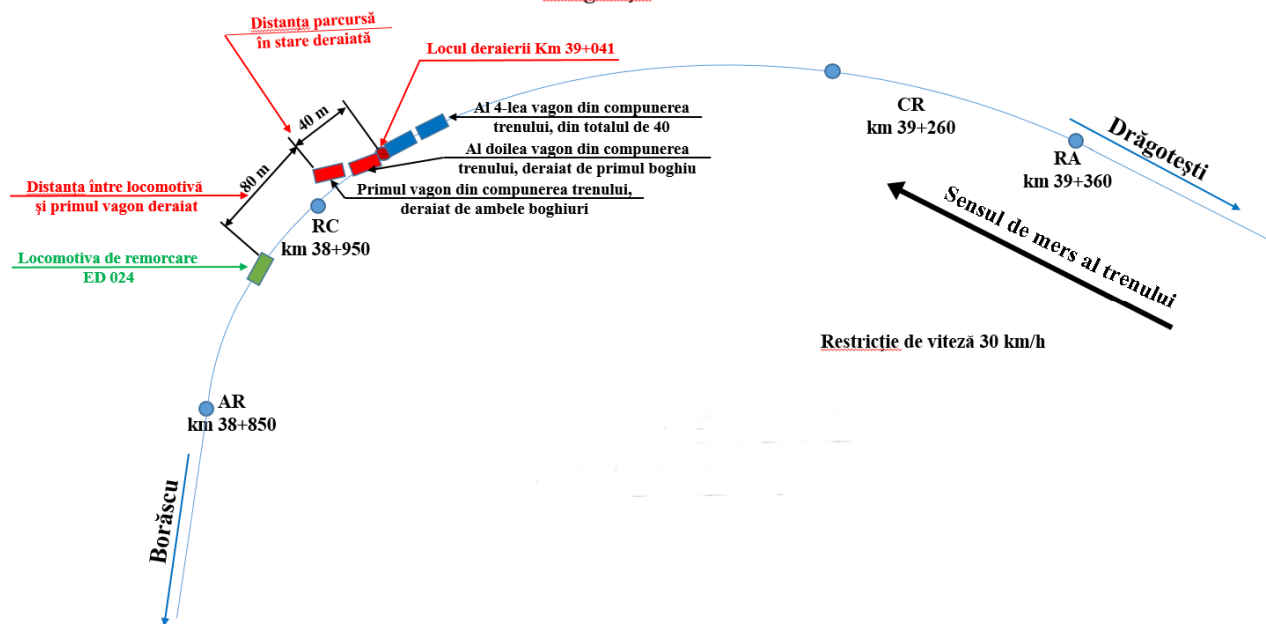
**Schița deraierii produse la data de 03.05.2016
Drăgotești – Borăscu - Km 39+041**

Deraierea s-a produs la km 39+041 în cuprinsul zonei cu raza constantă $R=500$ m.

Schița producerii deraierii

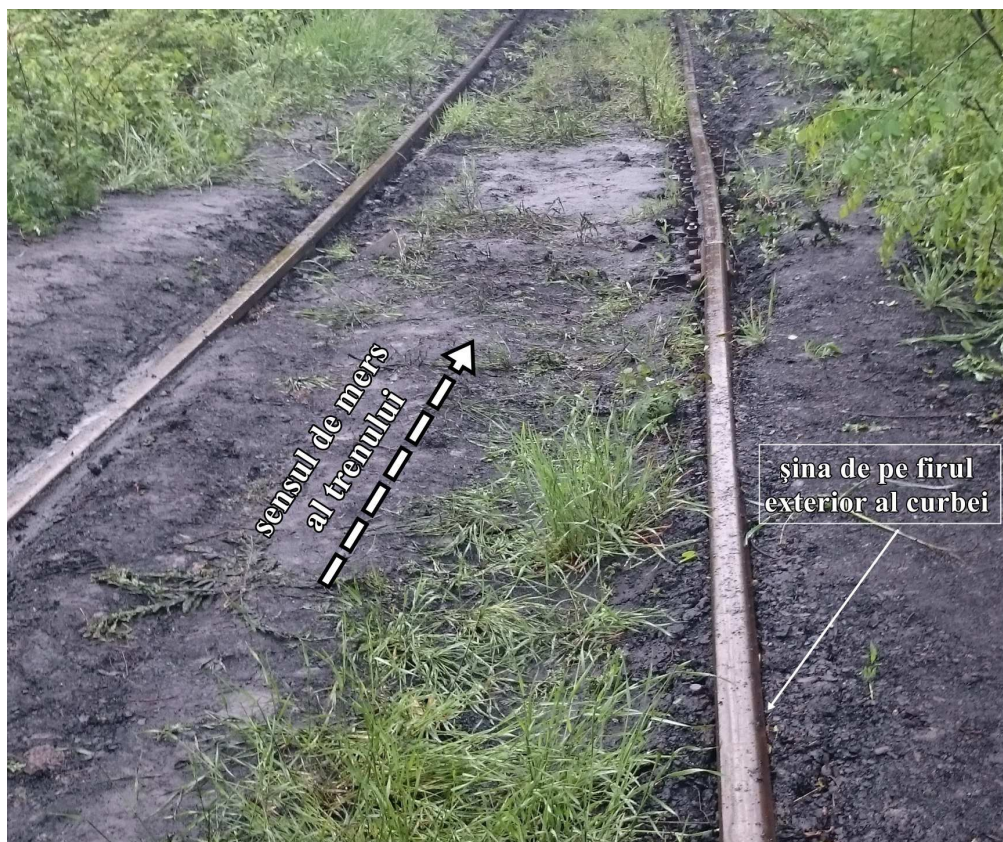
Prisma de piatră spartă în zona producerii deraierii era foarte colmatată de pământ amestecat cu reziduuri de cărbune căzute din vagoane. Acest amestec formase un strat gros, care în unele zone acoperea traversele și elementele sistemului de fixare tip K a șinelor de traverse. Între firele căii înălțimea acestui strat ajungea până la ciuperca șinelor, urma lăsată de buza profilului roților fiind vizibilă în unele zone, iar în exteriorul căii înălțimea acestui strat depășea suprafața de rulare a ciupercii șinei.

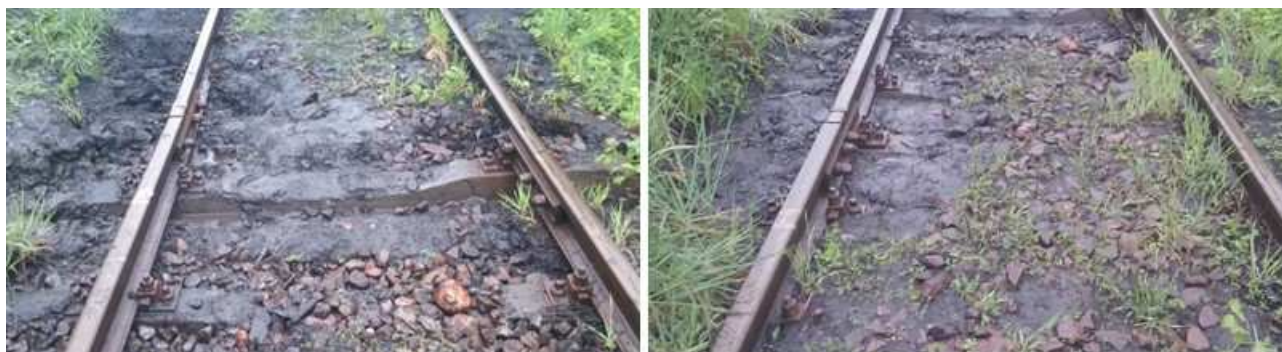
Datorită acestui strat, prisma de piatră spartă nu mai asigura drenarea apei provenită din precipitații, astfel că, în unele zone se formase noroi.

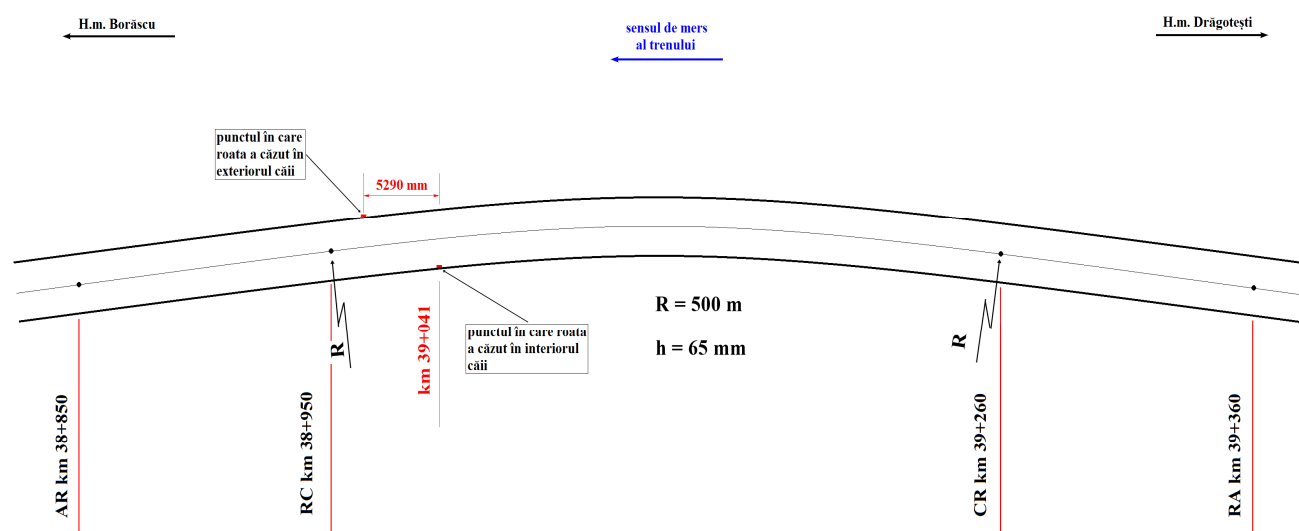
La km 39+041 a fost identificată, lângă șina din partea stângă în sensul de mers al trenului, o urmă de cădere între firele căii a unei roți. La o distanță de 5290 mm de această urmă, pe partea dreaptă față de sensul de mers, a fost identificată o urmă de cădere a unei roți în exteriorul căii.

Punctul primei urme de deraiere punctul de la km 39+041, respectiv punctul în care roata din partea stângă a căzut între firele căii, a fost definit ca punctul „0”.

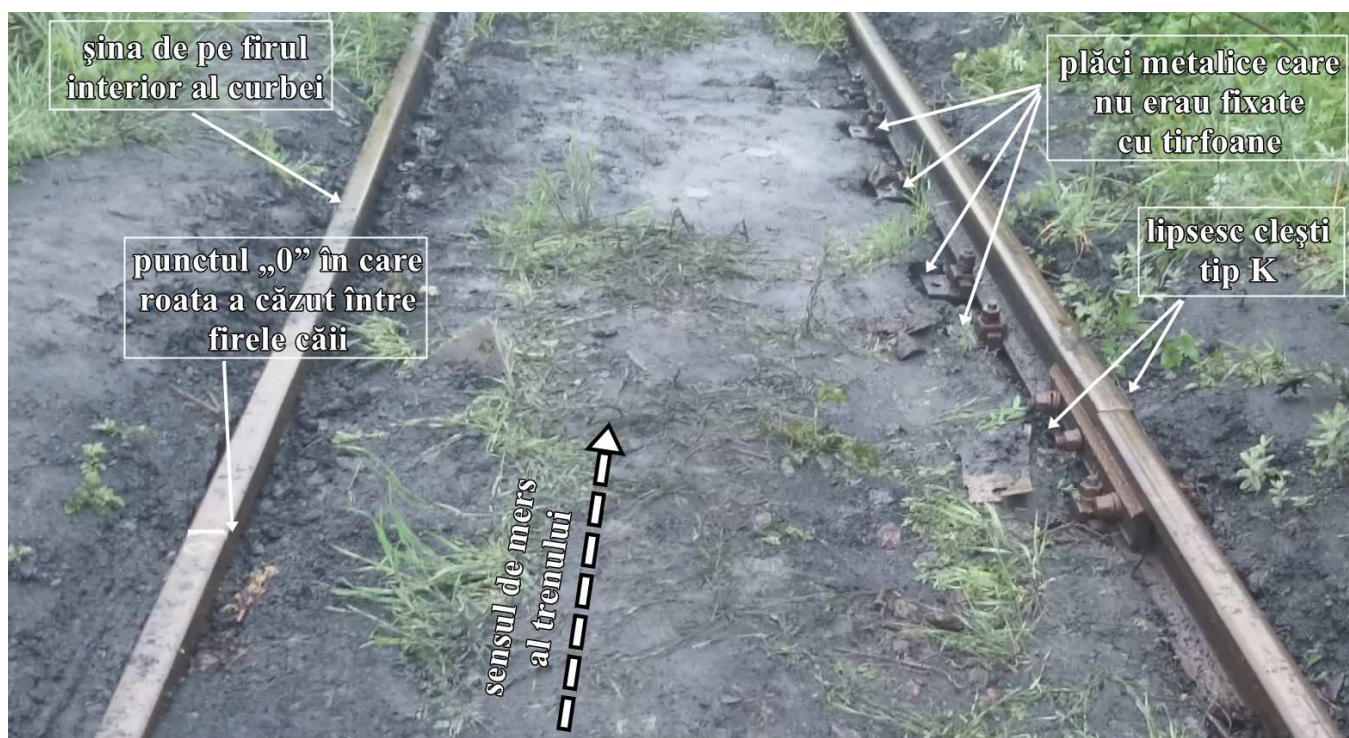
În partea dreaptă, aproximativ în dreptul punctului 0 este o joantă la care eclisele sunt susținute de 3 șuruburi orizontale, iar la un capăt de șină lipseau cleștii tip K pentru fixarea tălpii șinei de traverse.

După această joantă, în sensul de mers al trenului, erau 4 traverse consecutive la care lipseau tirfoanele pentru fixarea plăcilor metalice.

Raportat la modul de alcătuire a suprastructurii căii, punctul „0” se află în cuprinsul zonei de respirație a unui tronson de cale fără joante.

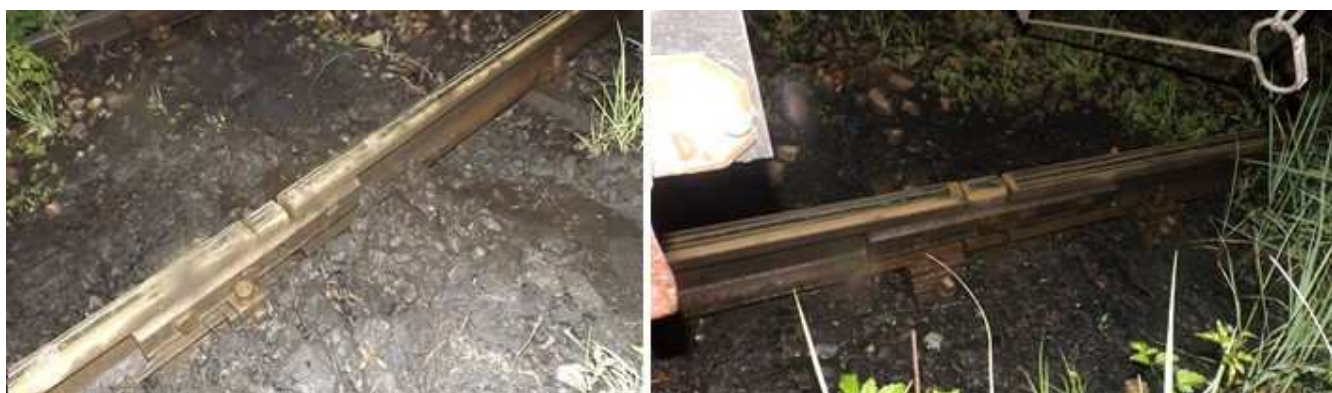
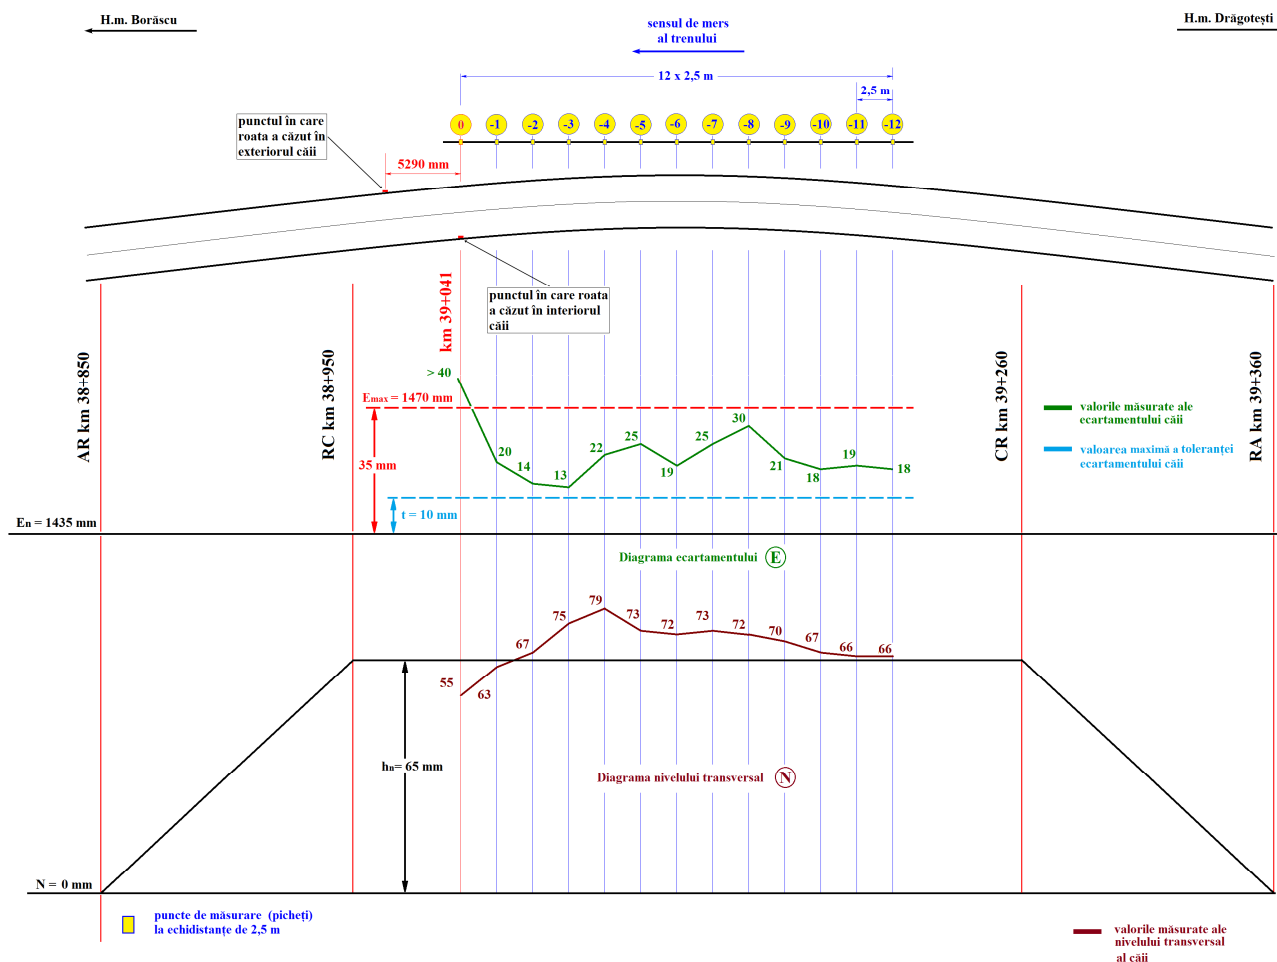
Diagrama ecartamentului și nivelului transversal al căii

Ultima verificare a geometriei căii pe linia curentă dintre Drăgotești-Turceni a fost efectuată la data de 07.03.2016, cu căruciorul de măsurat calea. În urma acestei verificări a rezultat faptul că, pe zona în care ulterior s-a produs deraierea, zona km 39+000-40+000, erau defecte ale ecartamentului căii de gradul 4 (defecte tip L4).

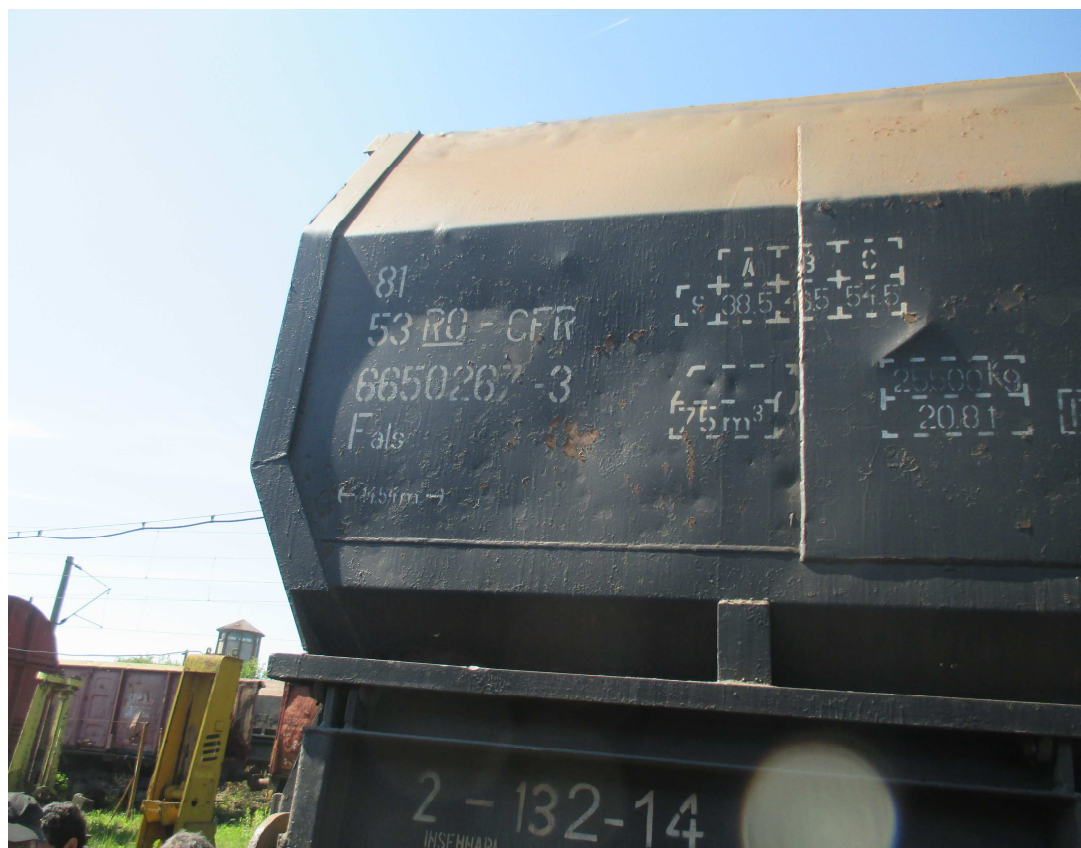
- toate cele 40 de vagoane din compunerea trenului de marfă nr.23652 au fost încărcate de către SC CEO SA – SDM Târgu Jiu - EMC Jilț la data de 03.05.2016 cu cărbune energetic;
- conform celor înscrise în formularul „Notă de masă” anexa la „Scrisoare de trăsură pentru grupuri de vagoane” seria A nr. 0708227 în cele două vagoane deraiate au fost încărcate cu 55.200 kg (vagonul nr.81536655144-9), respectiv cu 56.000 kg (vagonul nr.81536650267-3). Menționăm faptul că, în același formular, la vagonul nr. 81536650267-3, la rubrica „tara” a fost trecută valoarea de 24 tone, deși tara înscrisă pe vagon era de 25.500 kg (25,5 tone);

tara înscrisă pe vagonul nr.81536650267-3
