AGENȚIA DE INVESTIGARE FERROVIARĂ ROMÂNĂ - AGIFER

### **RAPORT DE INVESTIGARE**

privind accidentul feroviar produs la data de 04.11.2014, pe raza de activitate a Sucursalei Regionale de Căi Ferate Timișoara, între H.m. Merișor și H.m Crivadia, pe firul I de circulație, la km 60+448, prin deraierea vagonului nr.81536655216-5 din trenul de marfă nr.23815

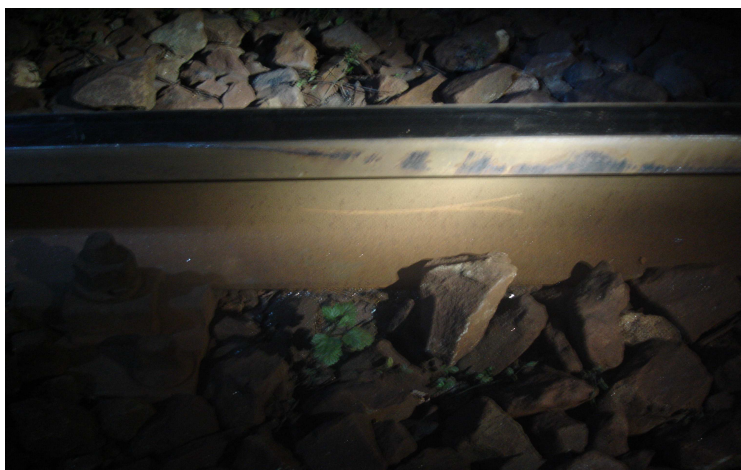
- în punctul 0, pe fața laterală activă a ciupercii șinei de pe firul interior al curbei (șina din partea stângă față de sensul de mers al trenului) erau urme de frecare specifice căderii roții materialului rulant între firele căii;

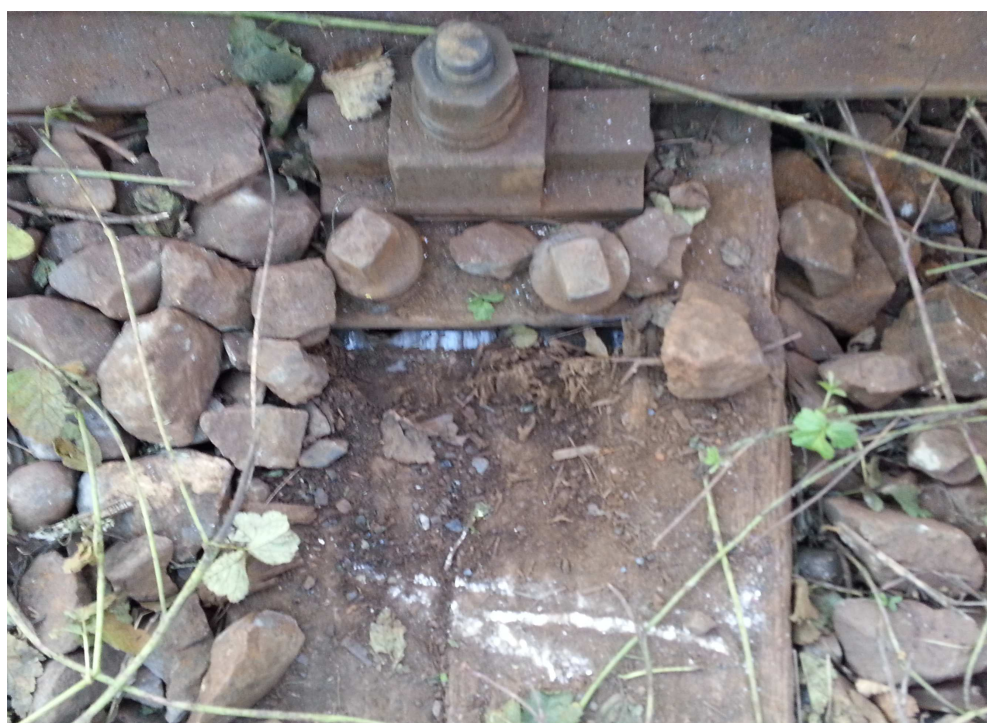
- traversea de lemn din dreptul punctului 0 (traversea nr.1) era într-o stare tehnică necorespunzătoare, care nu permitea menținerea în poziție fixă a plăcii metalice aflată sub talpa șinei firului exterior al curbei (șina din partea dreaptă față de sensul de mers al trenului).  
Pe suprafața superioară a traversei, în zona acestei plăci metalice, a fost identificată o amprentă (de 15 mm) lăsată de deplasarea plăcii metalice înspre exteriorul căii (în lungul traversei), sub acțiunea forțelor dinamice transmise de roțile materialului rulant. Între cele două tirfoane, capătul acestei traverse era crăpat pe direcție paralelă cu axa longitudinală a traversei.;

Defectele pe care le aveau aceste traverse se încadrau în tipurile de defecte care, în conformitate cu prevederilor art.25, pct.2, alin.4 și pct.4, alin.3 din Instrucția de norme și toleranțe pentru construcția și întreținerea căii - linii cu ecartament normal - nr.314/1989, impuneau înlocuirea traverselor.

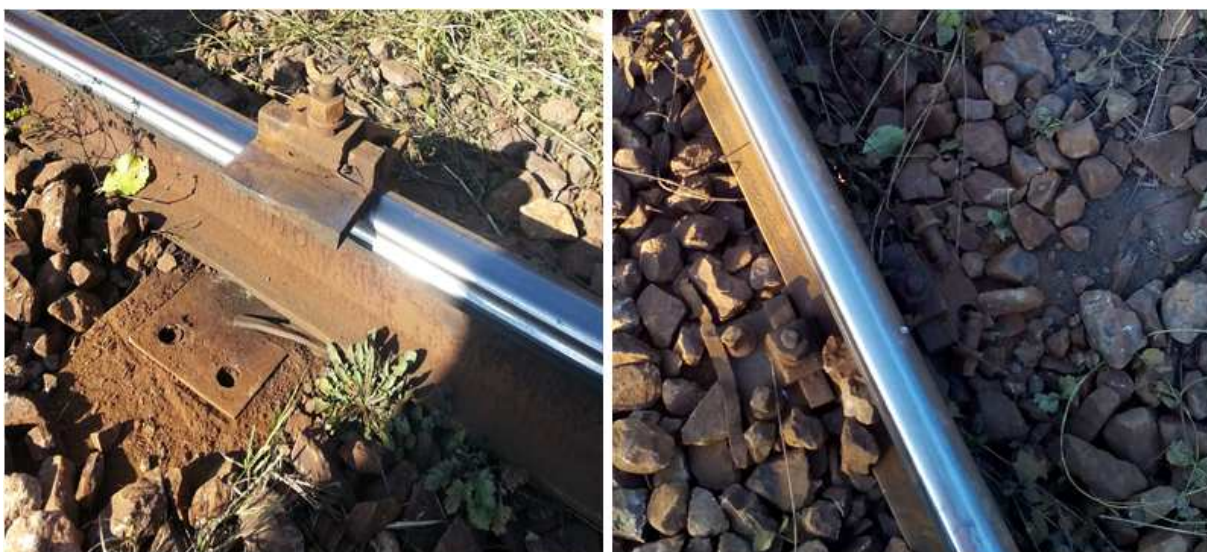
- capătul traversei nr.2 dinspre firul exterior al curbei (capătul din partea dreaptă față de sensul de mers al trenului), avea placa metalică de sub talpa șinei firului exterior al curbei ruptă transversal. De asemenea tirfoanele dinspre exteriorul căii erau rupte. Suprafața creată de direcția rupturii, indică faptul că ruptura era veche;

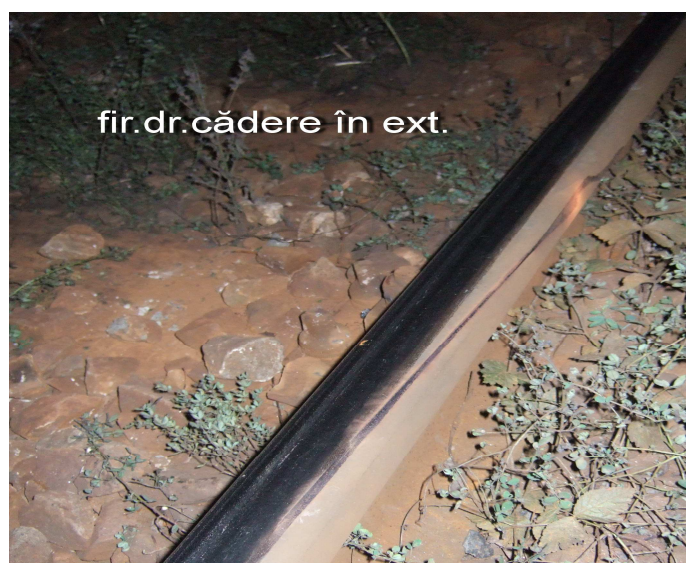
- la o distanță de 28 m față de punctul 0, în sensul de mers al trenului, pe șina din partea dreaptă (șina de pe firul exterior al curbei față de sensul de mers al trenului) a fost identificată o urmă de escaladare a suprafeței de rulare a ciupercii șinei și de cădere în exteriorul căii a roții din partea dreaptă;

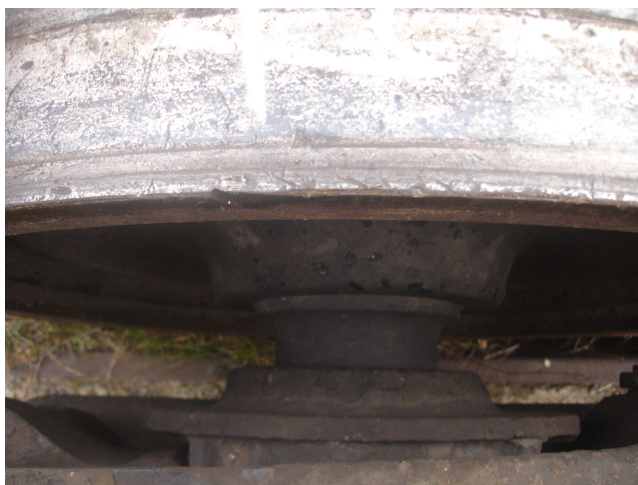
- cu ocazia efectuării reviziei rulării (RR), în luna februarie 2014 - 1360 mm;
- cu ocazia aspectării vizuale a osiei montate corespunzătoare roților 7-8 nu au fost observate urme de slăbire sau deplasare a bandajului roții pe discul roților, sau a butucului roților pe axa osiei (acestea fiind poziționate echidistant față de axa de simetrie a axei osiei) – foto nr.... (roata 7) și nr.... (roata 8)

*Foto - roata 7 - fixare butuc roată pe axa osiei*

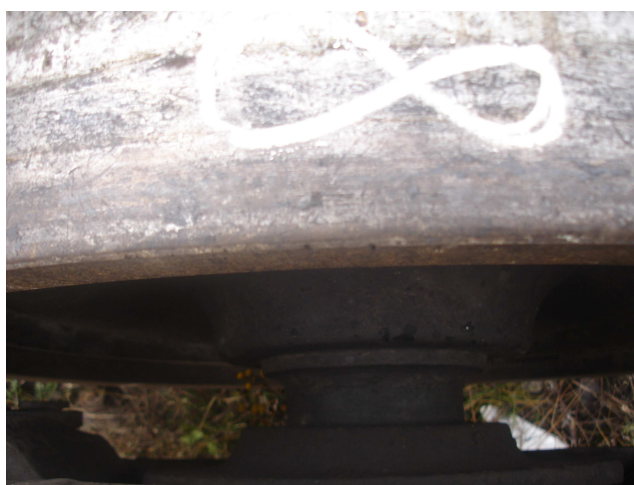
*Foto – roata 8 - fixare butuc roată pe axa osiei*
