AGENȚIA DE INVESTIGARE FERROVIARĂ ROMÂNĂ - AGIFER

RAPORT DE INVESTIGARE

privind accidentul feroviar produs la data de 04.03.2017, pe raza de activitate a Sucursalei Regionale de Căi Ferate București, în stația Târgoviște, prin deraierea a două vagoane din compunerea trenului de marfă nr.92051

*RAPORT DE INVESTIGARE
15 decembrie 2017*

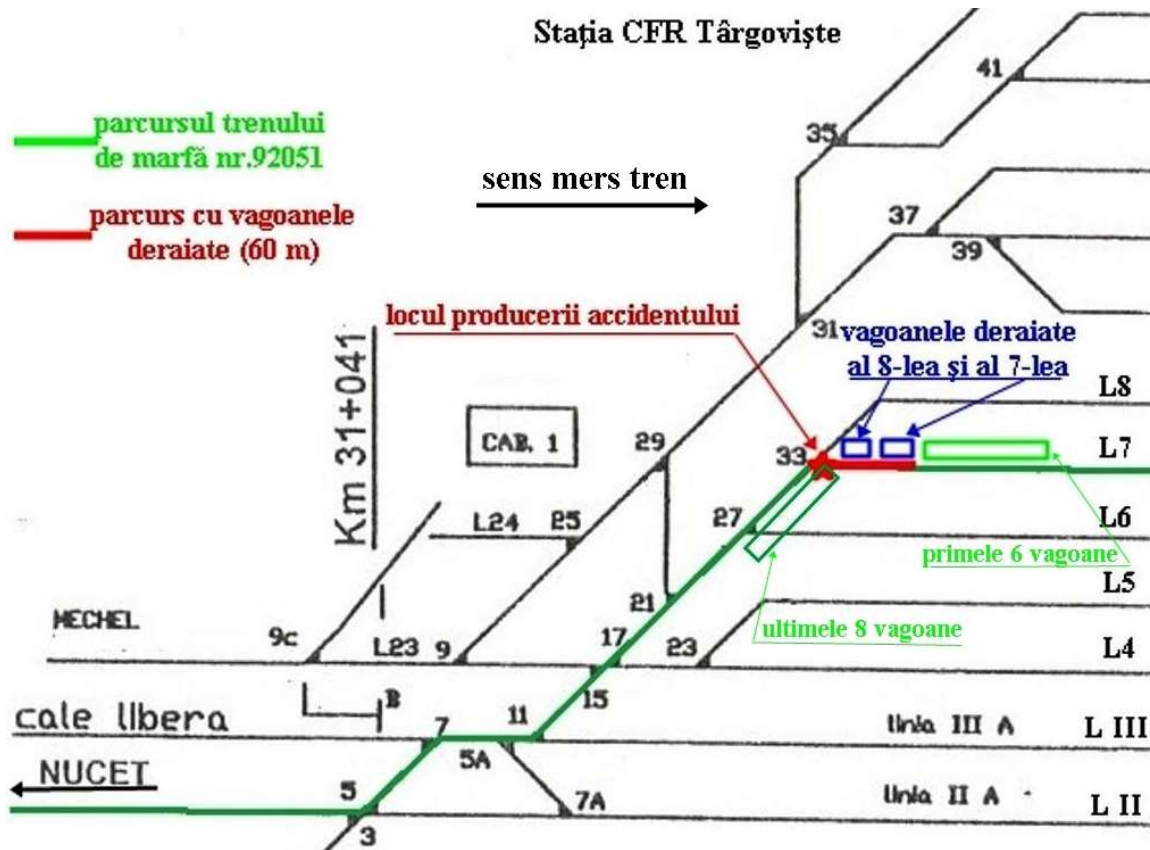
Figura 2 – parcursul trenului de marfă nr. 92051

Deraierea s-a produs în stația CFR Târgoviște, capătul X al stației, în cuprinsul schimbătorului de cale nr.33, manevrat în poziție „pe abatere”, în zona șinelor de legătură, la o distanță de 15,60 m de prima joantă a schimbătorului. (figura 2)

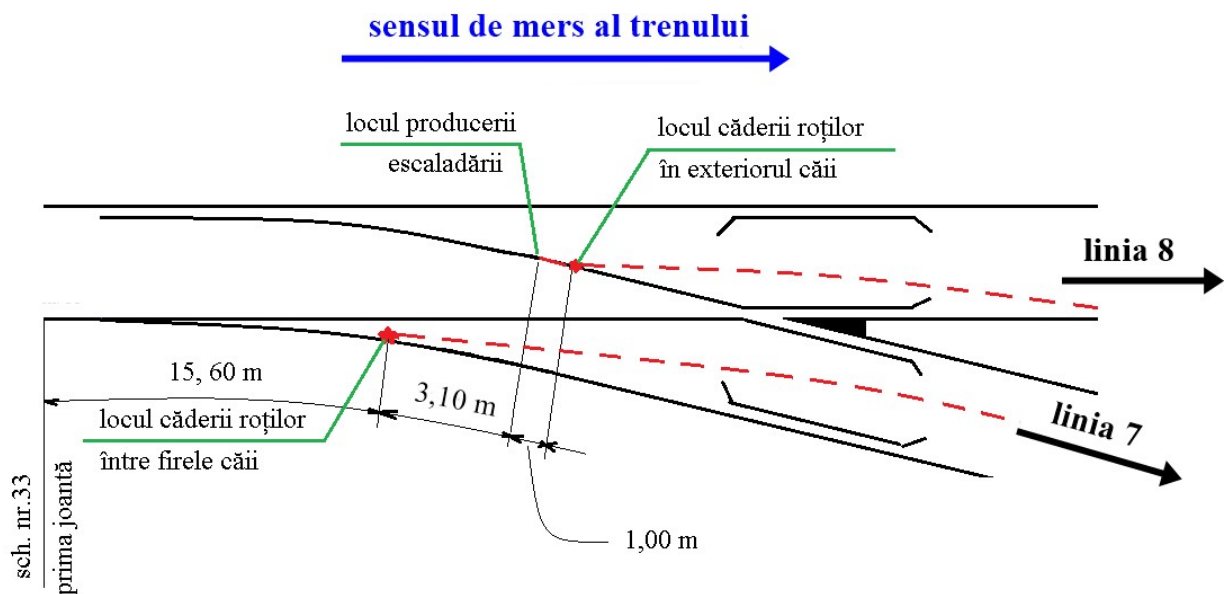
Figura 3

Accidentul s-a produs pe schimbătorul de cale nr.33 la o distanță de 15,60 m față de prima joantă a aparatului de cale nr.33, unde s-a constatat prima urmă de deraiere, considerată punctul „0”, urmă care s-a observat pe flancul interior al ciupercii șinei din partea dreaptă, sens de mers al trenului, produsă prin căderea roții din partea dreaptă a osiei conducătoare de la vagonul nr.31802771994-3, al 7-lea din compunerea trenului de marfă nr.92051. Roțile din partea stângă au continuat să circule normal pe șină o distanță de 3,10 m din dreptul punctului „0”, după care buzele roților au escaladat flancul interior al ciupercii șinei, au rulat cu buzele roților pe suprafața superioară a ciupercii șinei aproximativ 1,00 m, după care au căzut în exteriorul căii în partea stângă a sensului de mers al trenului. Acest vagon a circulat deraiat aproximativ 60 m având roțile din partea dreaptă sens de mers deraiate (între firele căii) și roțile din partea stângă în exteriorul căii.

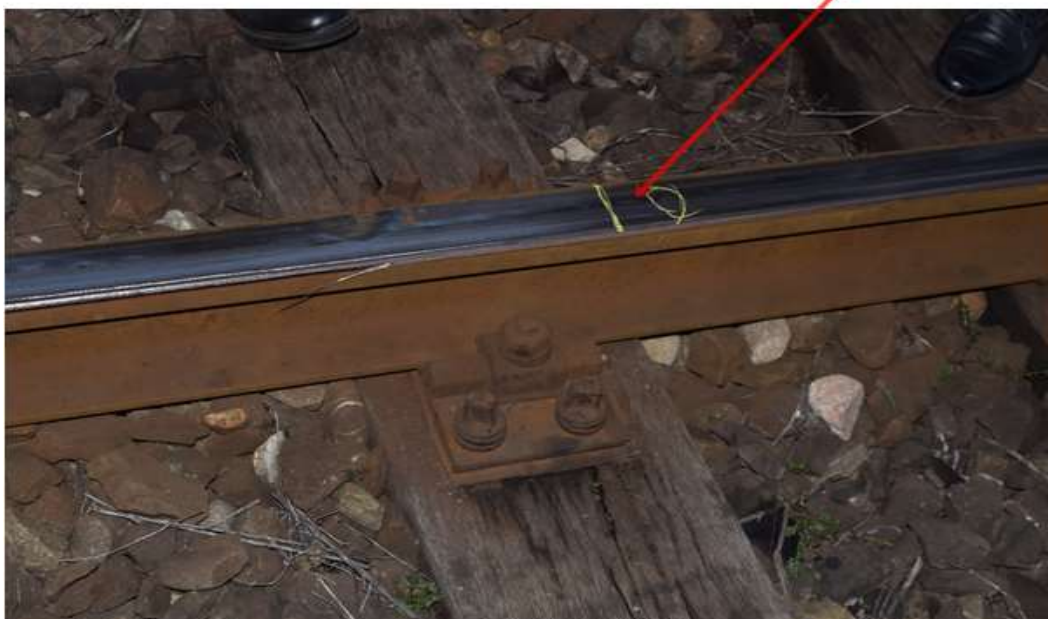
Figura 4

**locul căderii roților din partea
dreaptă în interiorul căii**

Datorită faptului că în punctul „0” ecartamentul căii avea o valoare mai mare decât 1470 mm acesta a fost măsurat cu ruleta și s-a determinat că avea valoarea de 1497 mm.

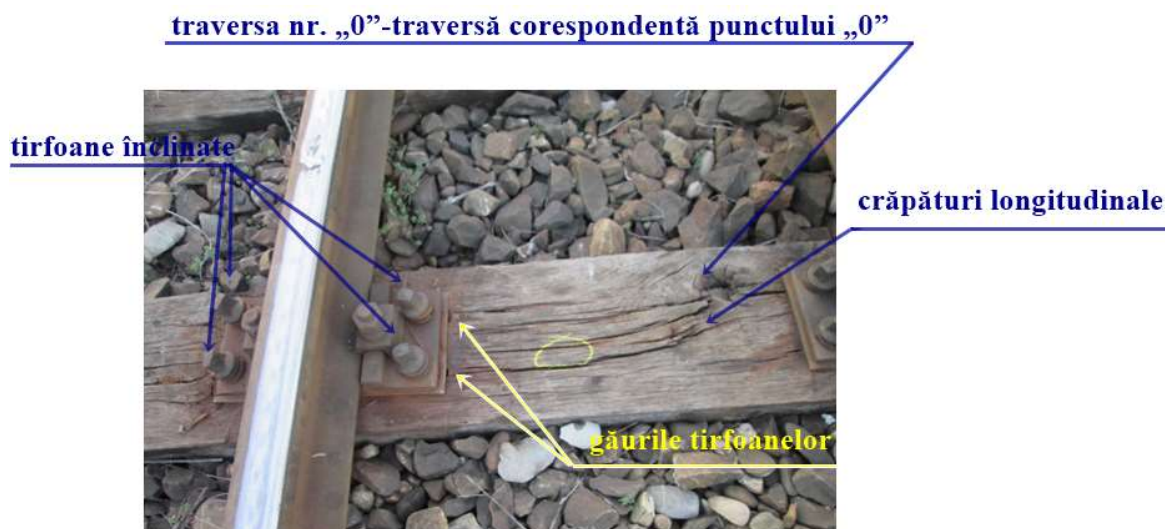
Figura 5

În vecinătatea punctului „0”, respectiv între traversele „-6” și „9” s-au constatat un număr de 16 traverse cu crăpături longitudinale la suprafața și putrede la interior, fapt care a permis deplasarea laterală a firului exterior sub acțiunea sarcinilor dinamice transmise de roțile materialului rulant, conducând la creșterea ecartamentului.

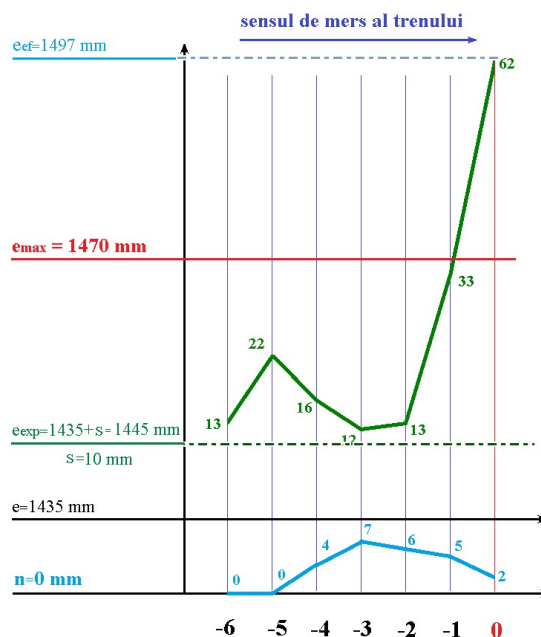
Figura 7-Diagrame de ecartament și nivel

Din analizarea valorilor măsurărilor efectuate imediat după producerea accidentului, s-a constatat că valorile ecartamentului căii în toate punctele măsurate, în sens invers de mers al trenului,, începând cu punctul „0”, până la punctul „-6”, depășeau toleranțele admise, toleranțe prevăzute de instrucția 314/1989 – tabelul 17.

Valorile măsurate la nivel, pe schimbătorul de cale nr.33 se încadrau în toleranțele prevăzute de instrucția 314/1989, pentru viteza de circulație de 30 km/h.

Valorile ecartamentului căii, măsurat în punctele caracteristice ale schimbătorului de cale nr.33, depășeau în toate punctele (făcând excepție ecartamentul măsurat la prima joantă), toleranțele admise, care sunt prevăzute de articolul 19.2. și tabelul 17 din *Instrucția de norme și toleranțe pentru construcția și întreținerea căii-linii cu ecartament normal, nr.314/1989*.
