AGENȚIA DE INVESTIGARE FERROVIARĂ ROMÂNĂ - AGIFER

RAPORT DE INVESTIGARE

privind accidentul feroviar produs la data de **04.04.2018**,
în circulația trenului de marfă nr.**80311** pe raza de activitate a
Sucursalei Regionale de Căi Ferate Brașov,
între Halta de mișcare Racoș și Stația CFR Rupea, firul I, km **232+960**,
prin deraierea vagonului seria **Zas nr. 84537850465-6**

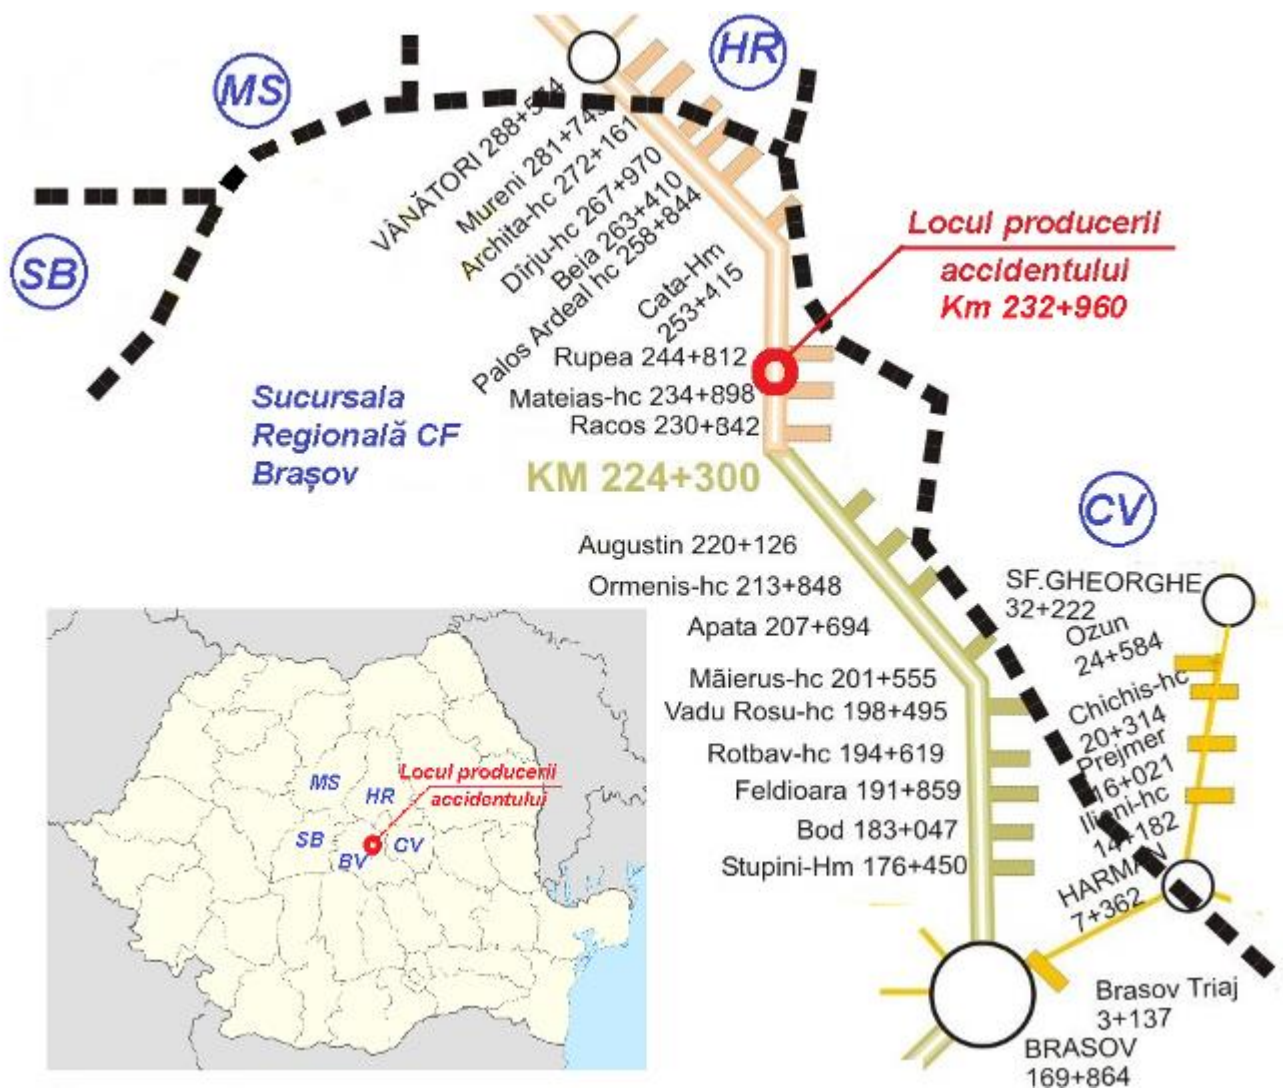
Picture no.1 – Accident site

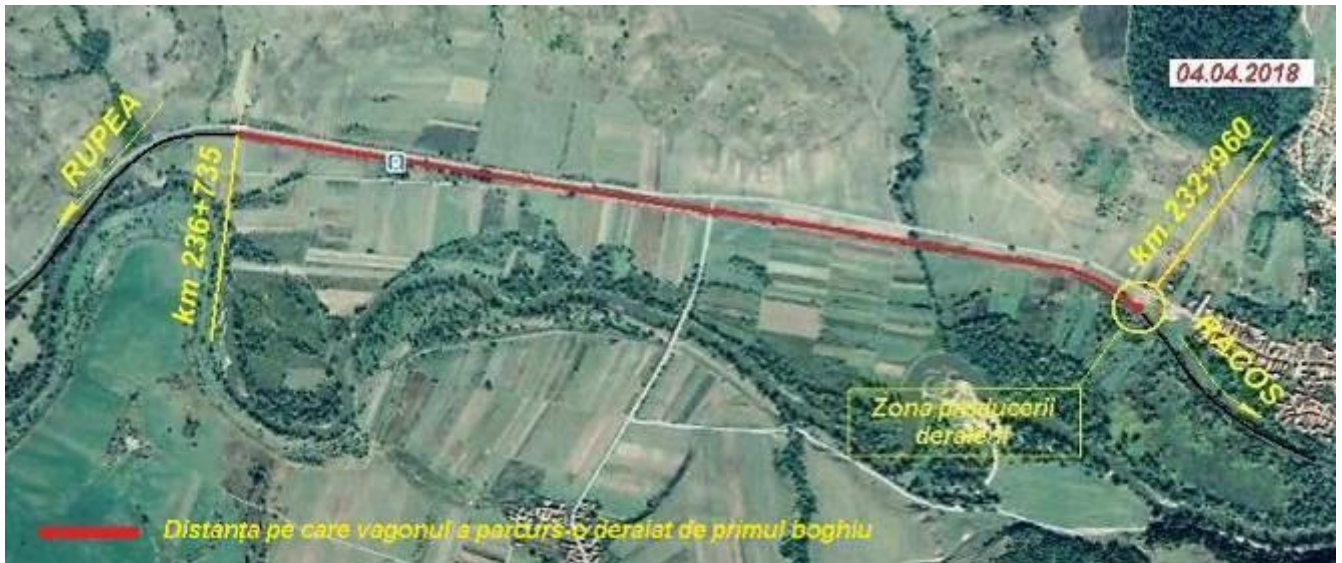
Picture no.2 – Accident site. The distance of 3775 m run in derailed condition

The track superstructure and infrastructure were affected on about 3775 m.

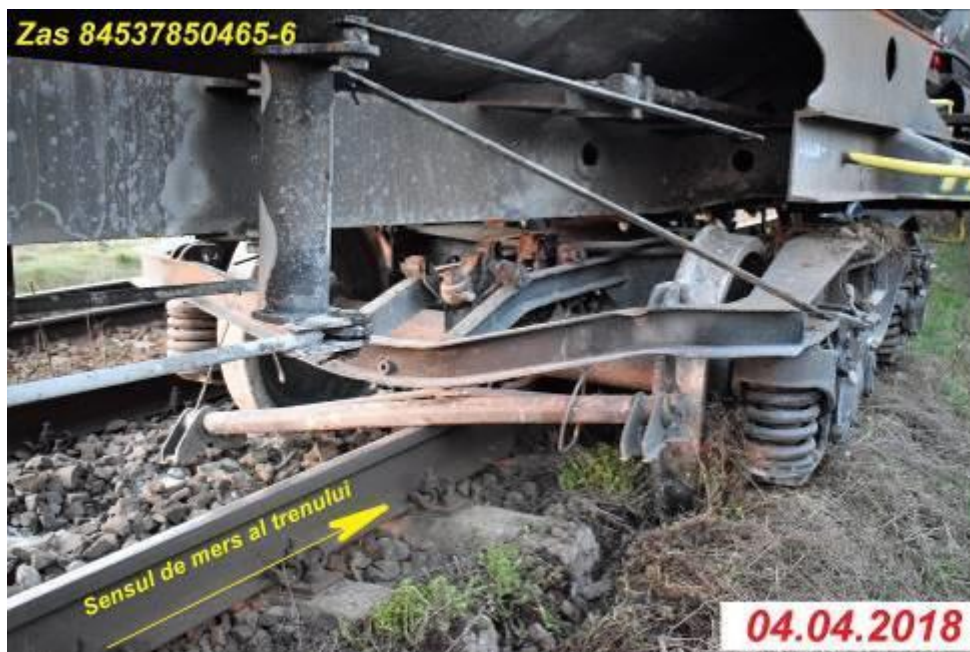
După producerea deraierii, trenul a circulat cu vagonul nr.84537850465- 6 în această stare pe o distanță de aproximativ 3775 m, până la km 236+735. La oprirea trenului, distanța dintre roțile deraiate ale boghiului nr.1 și șine era de aproximativ 60cm (**Foto nr.1** și **Figura nr.3**).

Foto nr.1 - Poziția boghiului deraiat după oprirea trenului

Boghiul nr.1 al vagonului Zas 84537850465-6

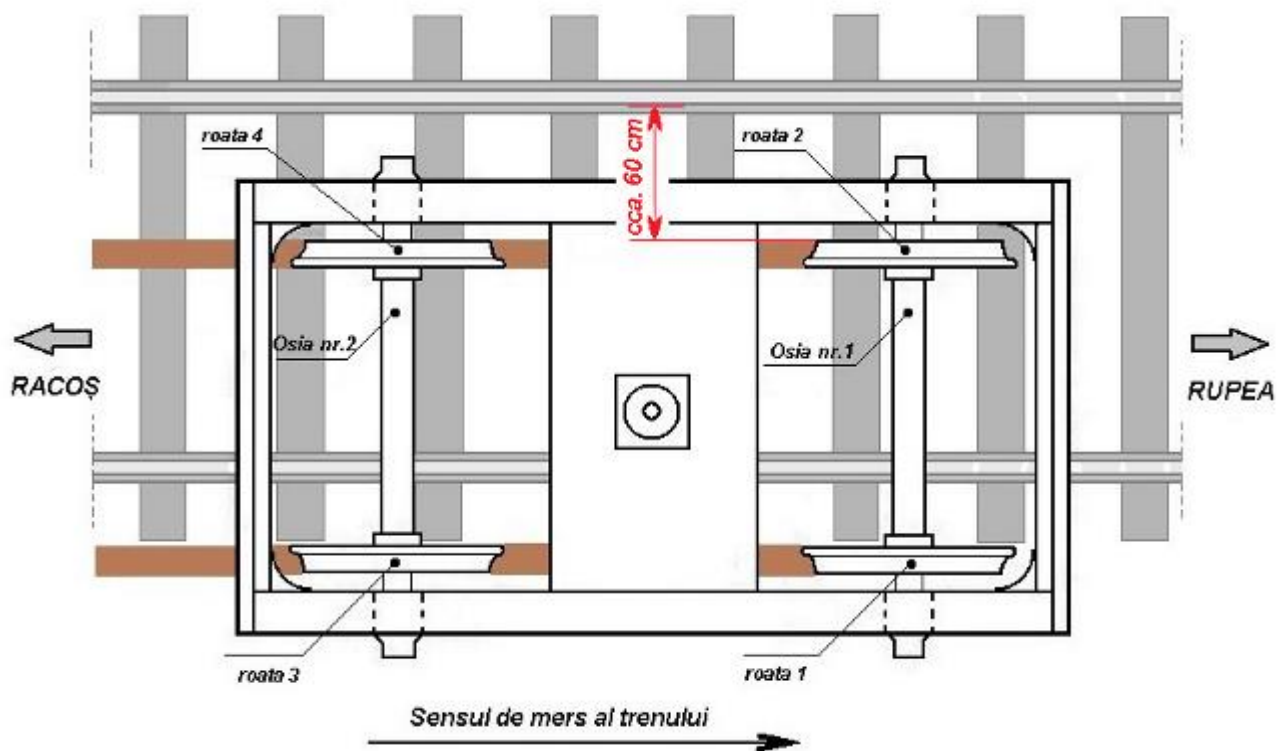
Figura nr.3 – Poziția boghiului deraiat după oprirea trenului

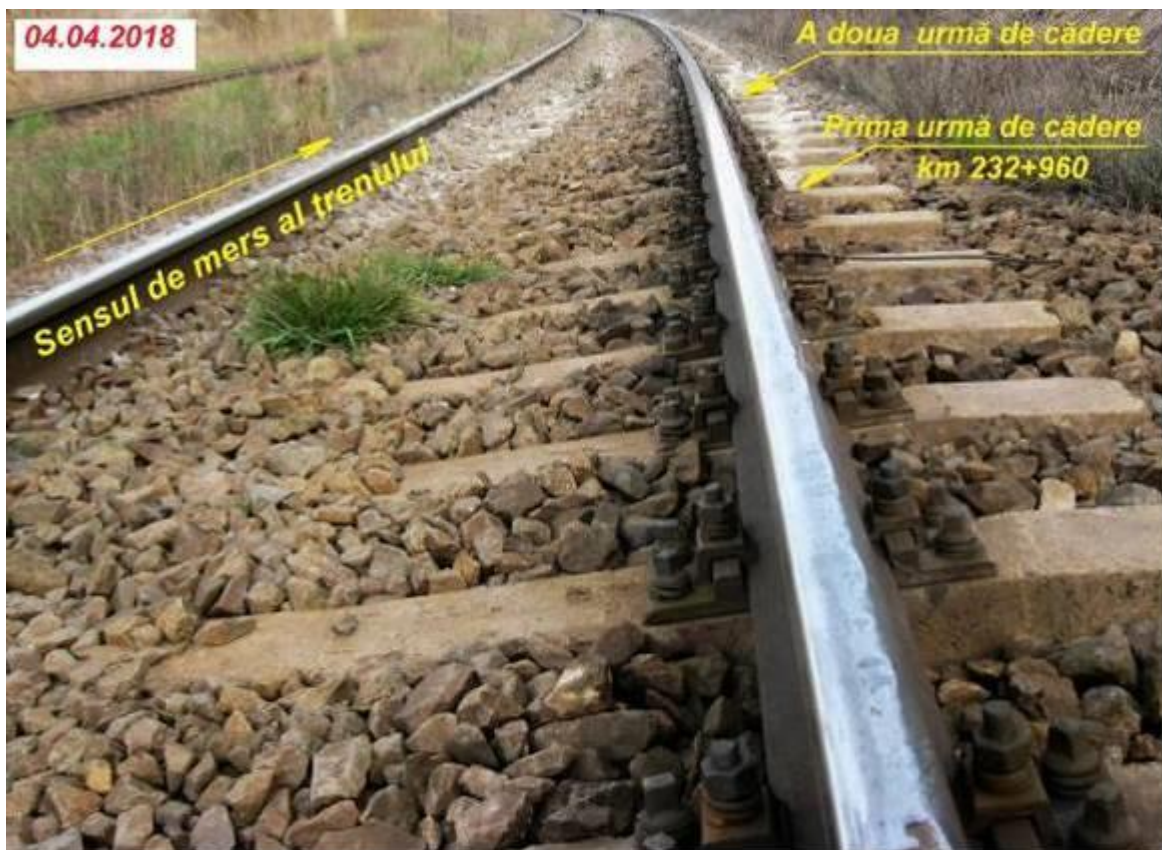
Foto nr.4 – Urmele de cădere ale roților nr.1 și nr.3

Prima urmă de deraiere (cădere) de pe fața laterală exterioară, inactivă, a șinei din dreapta căii pe buloanele verticale din exteriorul căii a fost delimitată de punctele numerotate (2) și (1). Punctul nr.1 se afla la km 232+960 (**Foto nr.4 și nr.5**). Din acest punct s-au marcat pe teren toate celelalte puncte în sens invers de mers al trenului, puncte în care au fost efectuate măsurători ale parametrilor geometrici ai căii. Distanța măsurată între punctele (1) și (2) este de 85 cm.

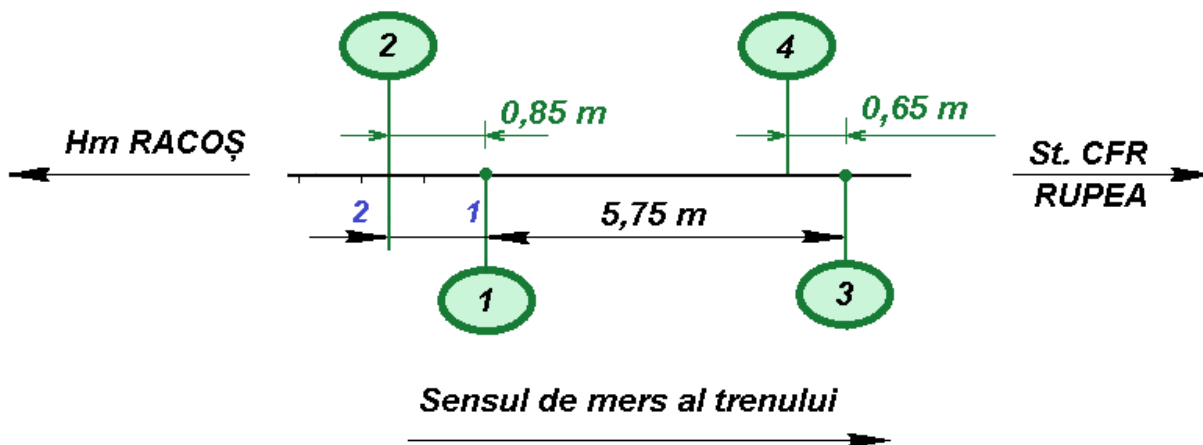
Figura nr.4 – Urmele de cădere ale roților din dreapta osiilor nr.1 și 2

Aceste urme au fost delimitate cu punctele de reper (2) și (1), respectiv (4) și (3) – ***Figura nr.4.***

Nu s-au constatat urme de escaladare pe fața interioară, activă, a ciupercii șinei din dreapta (exteriorul curbei) și nici urme de rulare ale bandajelor roților pe suprafața de rulare a ciupercii șinei.

1 - punctul de cădere a roții din dreapta osiei nr. 1
a primului boghiu al vagonului Zas 84537850465-6

3 - punctul de cădere a roții din dreapta osiei nr. 2
a primului boghiu al vagonului Zas 84537850465-6

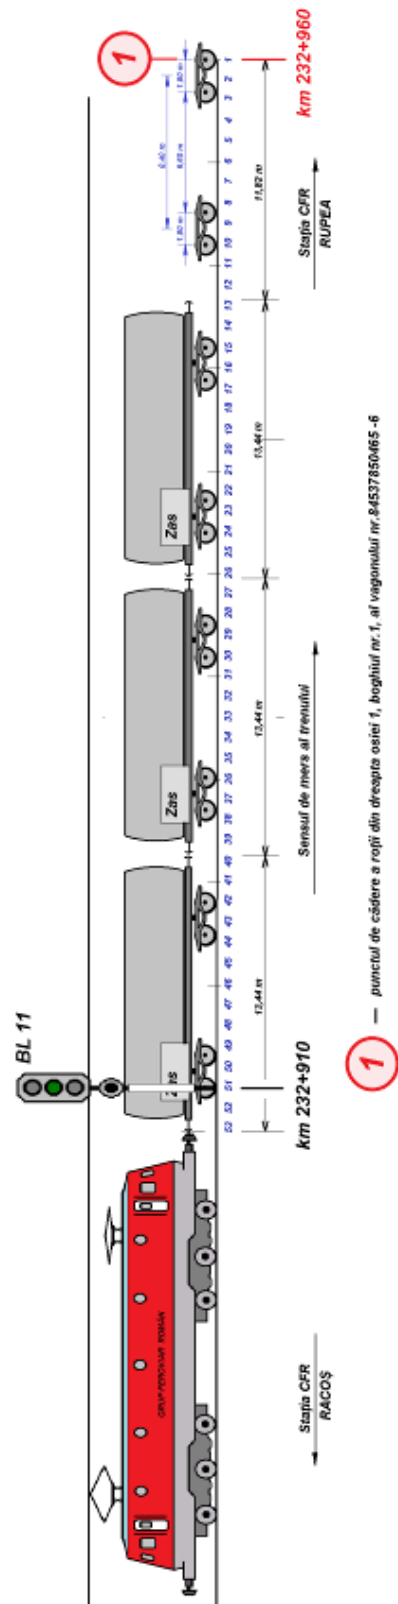
Poziția vagoanelor 33-36 din compunerea trenului și a locomotivei împingătoare în momentul căderii de pe șină a primei osii a boghiului nr.1 al vagonului nr.84537850465- 6 este reprezentată în **Figura nr.5**.

**Fig. nr.5 – Poziția vagoanelor și a locomotivei împingătoare
în momentul căderii de pe șină a primei osii**

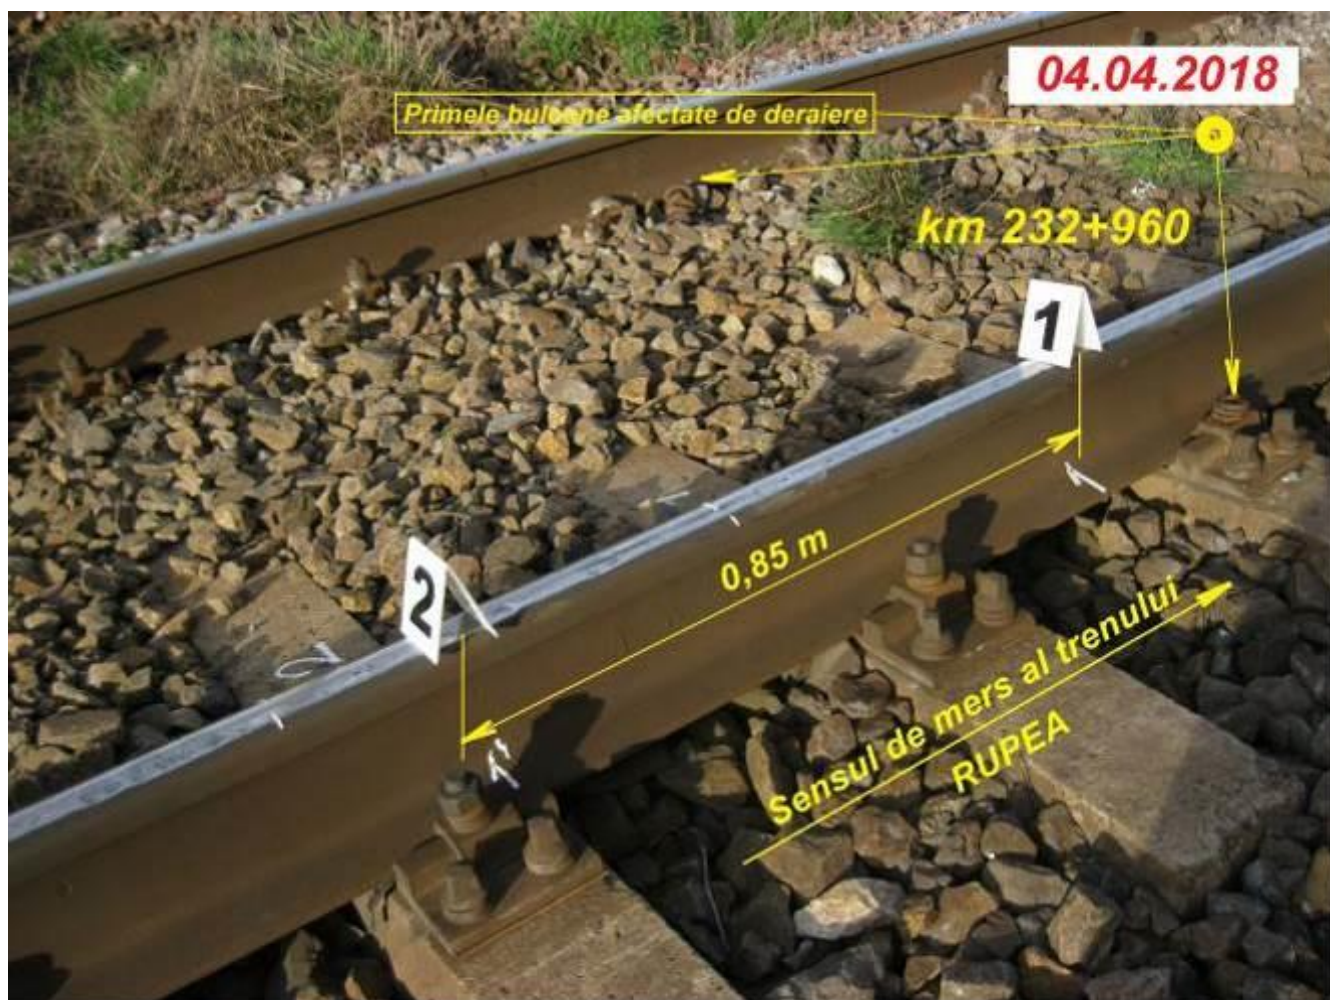
Foto nr.5 – Prima urmă de deraiere lăsată de buza bandajului roții nr.1 din dreapta a primei osii a boghiului 1, la căderea de pe șină.

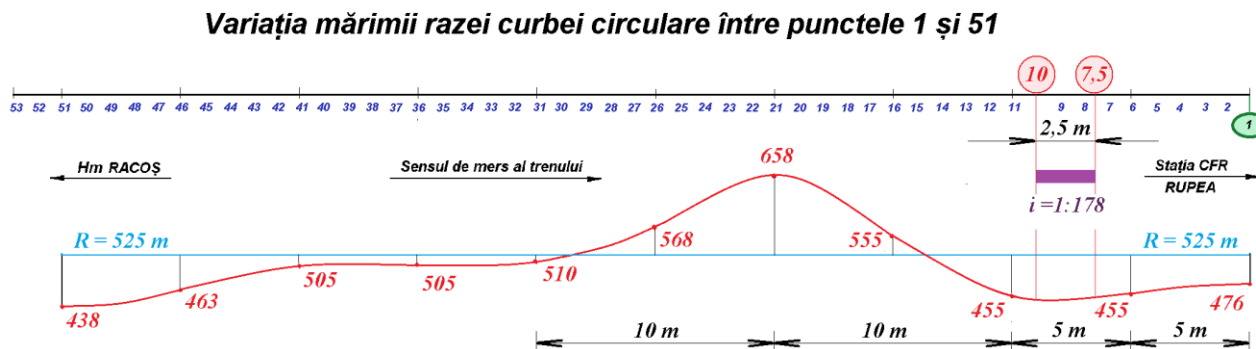
În plan orizontal, axa căii avea forma unei sinusoide. Raza curbei creștea în sensul de mers al trenului, din punctul „51” de la **438 m**, până în punctul „21” la **658 m** pe o distanță de 30 m, după care scădea până în punctul „11” la **455 m** pe distanța de 10 m. Aceeași valoare a razei era și în punctul „6”. Din acest punct raza curbei creștea din nou, ajungând în punctul „1” la **476 m** (*Figura nr.8*).

Figura nr.8 – Variația mărimii razei curbei circulare pe zona pe care au fost făcute măsurători

Această variație a razei a generat o deripare a căii înspre exteriorul curbei („cot”), a cărei amplitudine maximă era între punctele „11” și „6”.

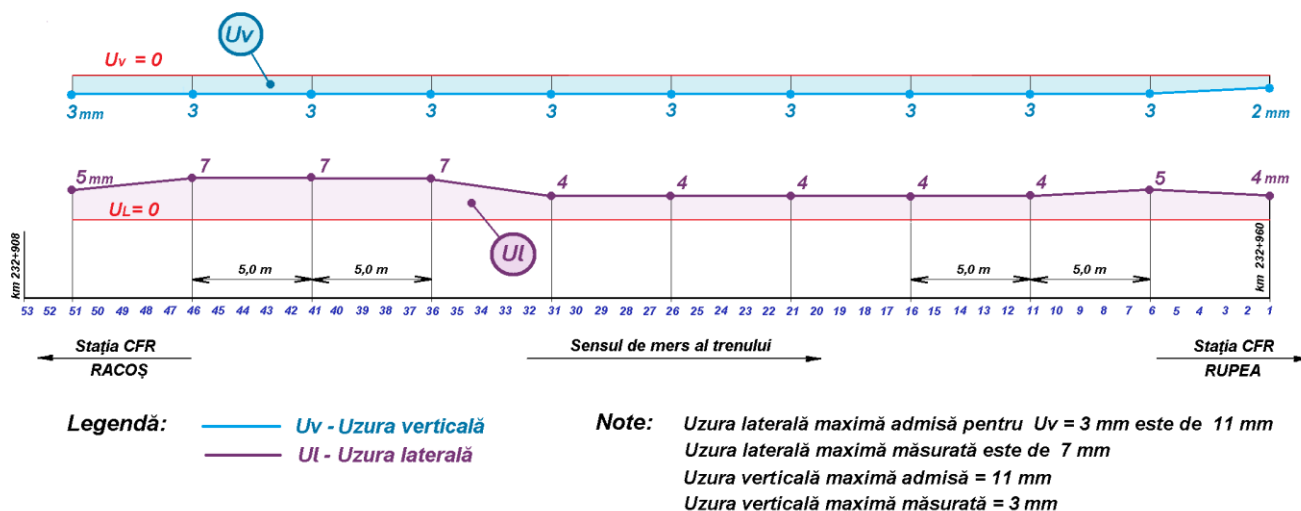
S-a constatat că uzurile verticale “U_v” și uzurile laterale “U_L” ale șinelor se încadrează în limitele admise de *Instrucția de norme și toleranțe pentru construcția și întreținerea căii - linii cu ecartament normal - nr.314/1989*, la tabelul 24 respectiv tabelul 25 și de “*Prescripțiile tehnice privind măsurarea uzurilor verticale și laterale ale șinelor de cale ferată*”, aprobate prin ordinul nr.30/1298/1987 al DLI București (*Fig.nr. 9*).

Figura nr.9 – Diagrama uzurilor șinelor de pe firul exterior al căii în curbă

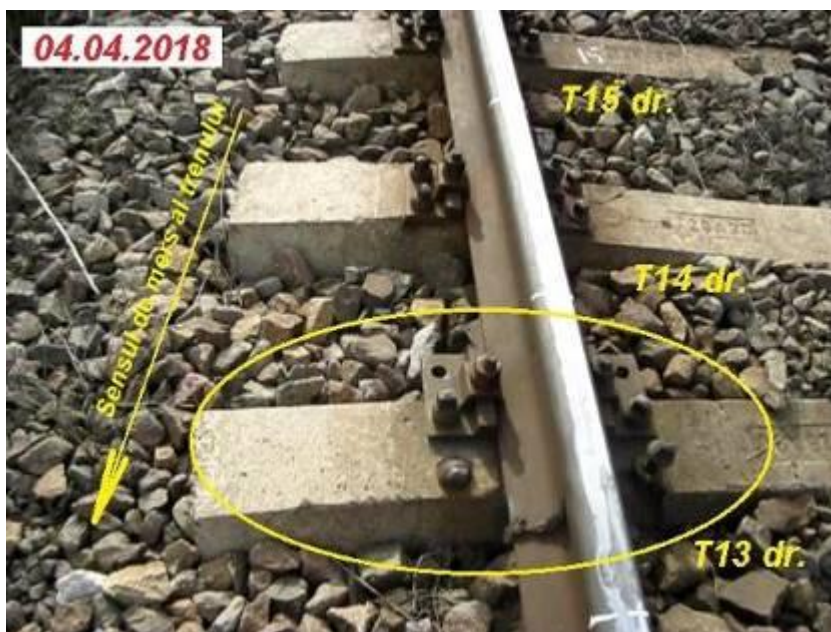
Foto nr.6 – Traversa T13, capăt dreapta, cu placă manevrată la sudură

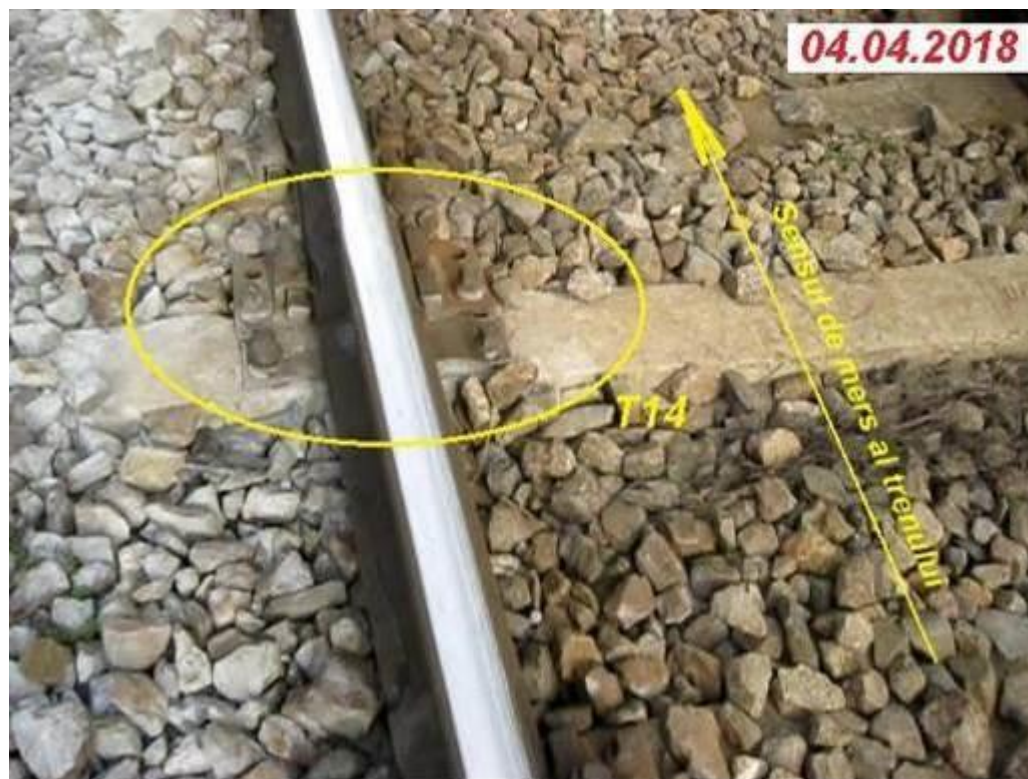
Foto nr.7 – Traversa T14, capăt stânga, cu placă manevrată la sudură

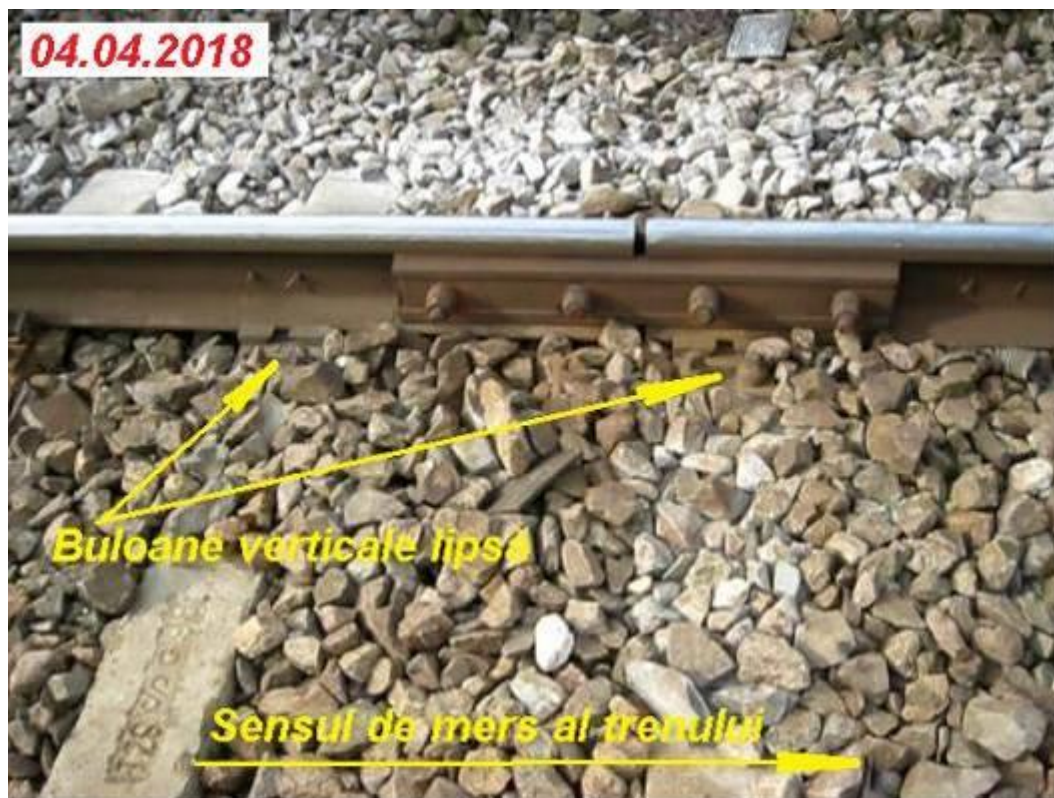
- Joanta JIL-ului de la semnalul de trecere BL11 (km 232+906) de pe firul stâng al căii, capătul dinspre stația CFR Rupea, avea buloanele verticale lipsă pe partea din interiorul căii (**Foto nr.8**);

Foto nr.8 – Joanta de capăt a JIL-ului de la semnalul de trecere BL11, de pe firul din stâng al căii

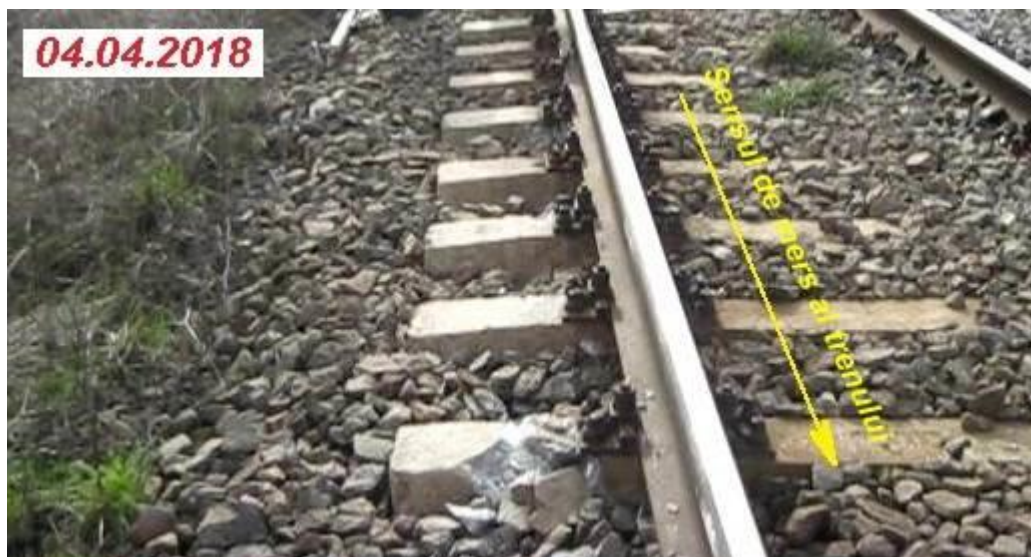
Pe zona producerii deraierii, pe care s-au efectuat măsurători, prisma de piatră spartă era incompletă la capătul traverselor de pe firul din dreapta căii, firul exterior al curbei (lățimea prismei de balast la capetele traverselor era de cca. 20÷30 cm față de 50cm – lățimea prescrisă) - **Foto nr.9.**

Nu s-a respectat Art.14.4 din *Instrucția de norme și toleranțe pentru construcția și întreținerea căii - linii cu ecartament normal - nr.314/1989.*

Foto nr.9 – Prisma de piatra spartă incompletă la capătul traverselor, în exteriorul curbei

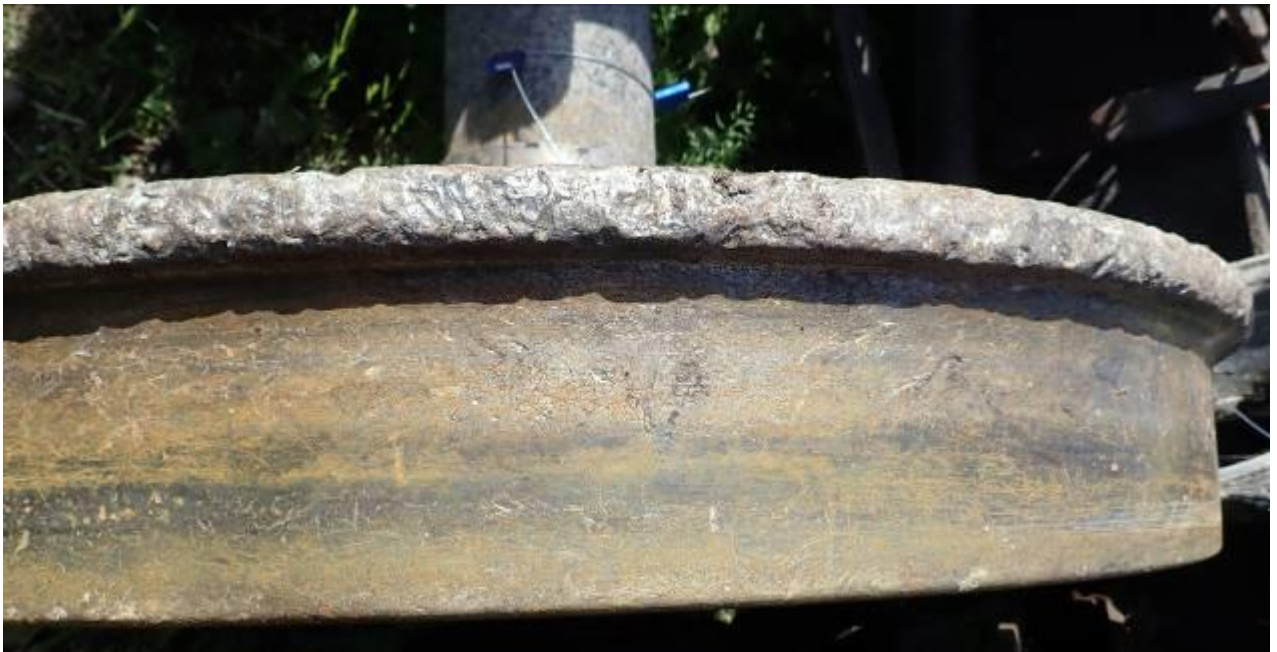
- pe traseul trenului de marfă nr.80311, după producerea deraierii, au fost identificate o serie de piese și subansamble care s-au desprins, ca urmare a circulației în stare deraiată și interacțiunii anormale, de la vagoanele nr.84537850465-6 (deraiat, al 33-lea în compunerea trenului) și nr.84537850461-5(al 32-lea în compunerea trenului).
- Constatări la vagonul seria Zas nr. 84537850465-6 al 33-lea în compunerea trenului:
 - deraiat de ambele osii ale primului boghiu, în sensul de mers, având roțile din partea dreaptă în exteriorul căii și cele din partea stângă între firele căii;
 - suprafețele de rulare ale osiilor cu roțile 1-2 și 3-4 prezentau afectări puternice ale profilului bandajului ca urmare a circulației în stare deraiată circa 3775 m (*foto nr.10*);

Foto nr.10 – Aspectul suprafeței de rulare și buzei bandajului ca urmare a circulației în stare deraiată

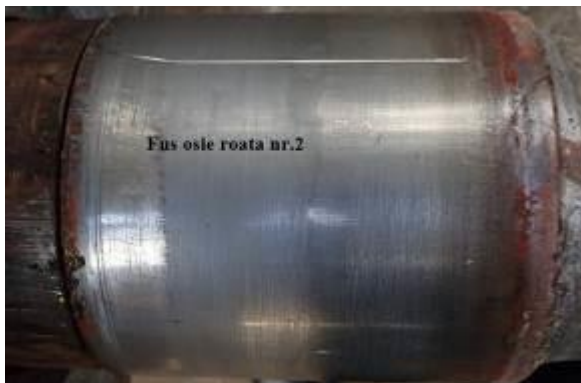
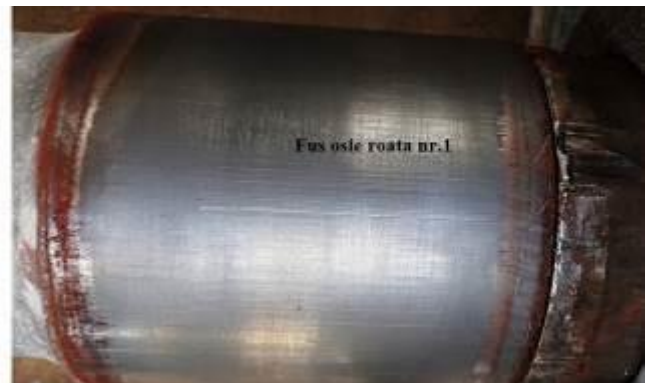
- osia cu roțile 1-2, prezenta urme de deplasare a roților spre exteriorul osiei-axă (roata nr.1 circa 10 mm iar roata nr.2 circa 3 mm). La această osie au fost depresate roțile nefiind constatată, pe zona de calare a osiei, prezentă rugină în profunzime sau zone cu aspect rugos cu afectarea suprafeței, care să indice deficiențe mai vechi ale asamblării pe osie a roților (*foto nr.11*);

Foto nr.11 – Fusurile osiei cu roțile 1-2 după depresare

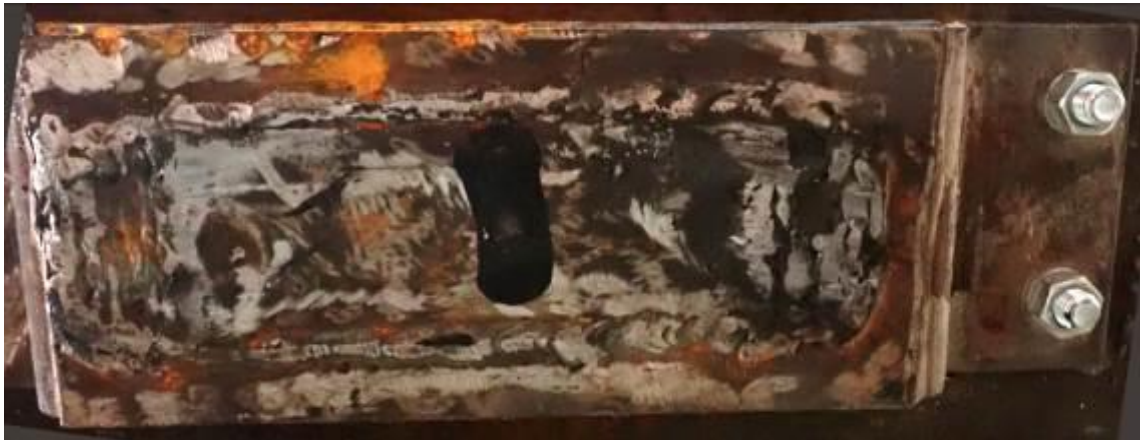
- pietrele de frecare superioare aflate pe partea dreaptă a vagonului, în sensul de mers, prezentau caracteristici specifice recondiționării prin sudare a suprafeței active dar fără urme anormale de lucru între ele și pietrele de frecare inferioare (această metodă de recondiționare fiind conformă cu prevederile Instrucției nr.936/91 - Instrucția pentru verificarea și repararea șasiurilor și cutiilor vagoanelor respectând prevederile fișei tehnico-economice de recondiționare din tehnologia de recondiționare a societății care a efectuat ultima reparație periodică SC REVA Simeria SA) - (*foto nr.12*);

Foto nr.12 - Piatră de frecare superioară, recondiționată

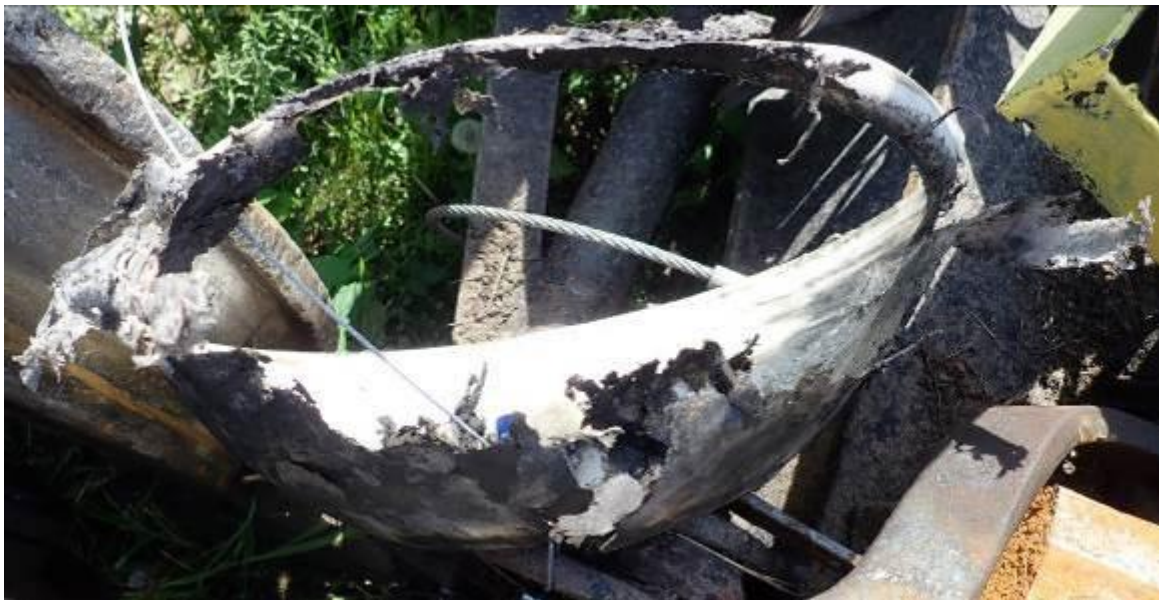
- pietrele de frecare superioare aflate pe partea dreaptă a vagonului, în sensul de mers, prezentau caracteristici specifice recondiționării prin sudare a suprafeței active dar fără urme anormale de lucru între ele și pietrele de frecare inferioare (această metodă de recondiționare fiind conformă cu prevederile Instrucției nr.936/91 - Instrucția pentru verificarea și repararea șasiurilor și cutiilor vagoanelor);
- placa de poliamidă de la crapodina boghiului cu roțile 1÷4 a fost constatată deteriorată prin presare puternică pe circa o treime din suprafață ca urmare a circulației în stare deraiată (*foto nr.13*);

Foto nr.13 – Starea plăcii de poliamidă de la boghiul cu roțile 1÷4 în urma deraierii

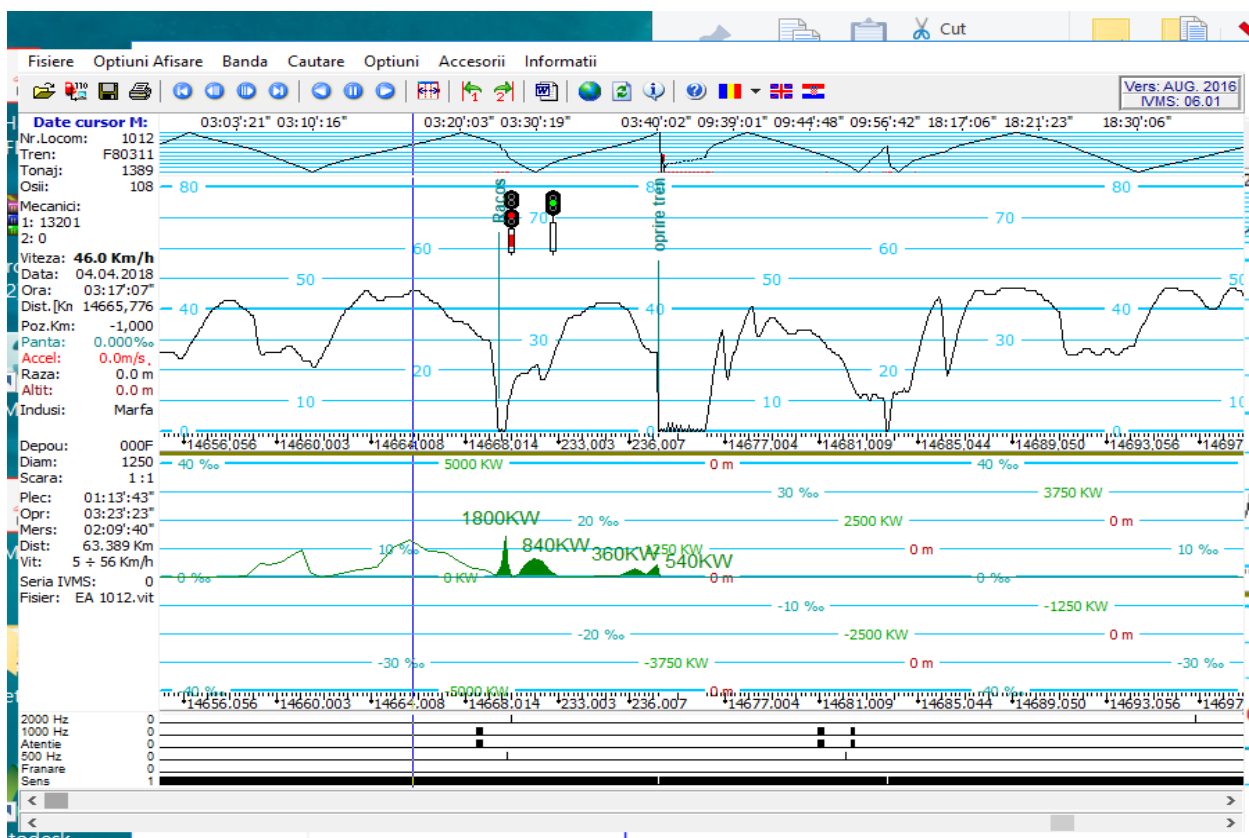
Trenul a plecat din Halta de mișcare Racoș la ora 03:24, cu influență de 500 Hz de la inductorul dinaintea semnalului de ieșire, și influență de 2000 Hz și manipularea butonului „depășire ordonată” la semnalul de ieșire. Viteza trenului a atins valoarea de 22 km/h (pe o porțiune de linie unde trebuia să se circule cu viteza maximă de 20 km/h, datorită faptului că semnalul de ieșire era defect „pe oprire”, cu o lumină „roșie” spre tren). De la această valoare, viteza trenului a scăzut la valoarea de 17 km/h, apoi a crescut constant până la valoarea de 42 km/h pe o distanță de 2183 m. Viteza trenului s-a menținut constantă la această valoare, după care a scăzut la valoarea de 26 km/h. Trenul a circulat cu această viteză pe o distanță de 236 m, după care viteza a scăzut brusc la „0” pe o distanță de 88 m.

Având în vedere poziția kilometrică a semnalului de trecere BL 11 pentru firul I de circulație (km 232+910 – notat cu lumina ”verde” pe *foto nr.14*) și poziția kilometrică unde s-a produs deraierea (km 232+960), se poate concluziona faptul că în momentul producerii deraierii, viteza trenului a fost de ***aproximativ 30 km/h***, în creștere constantă. Viteza maximă de circulație pe zona respectivă era de 50 km/h.

Foto nr.14 – Diagrama vitezei și a consumului de energie de la locomotiva titulară EA 1012

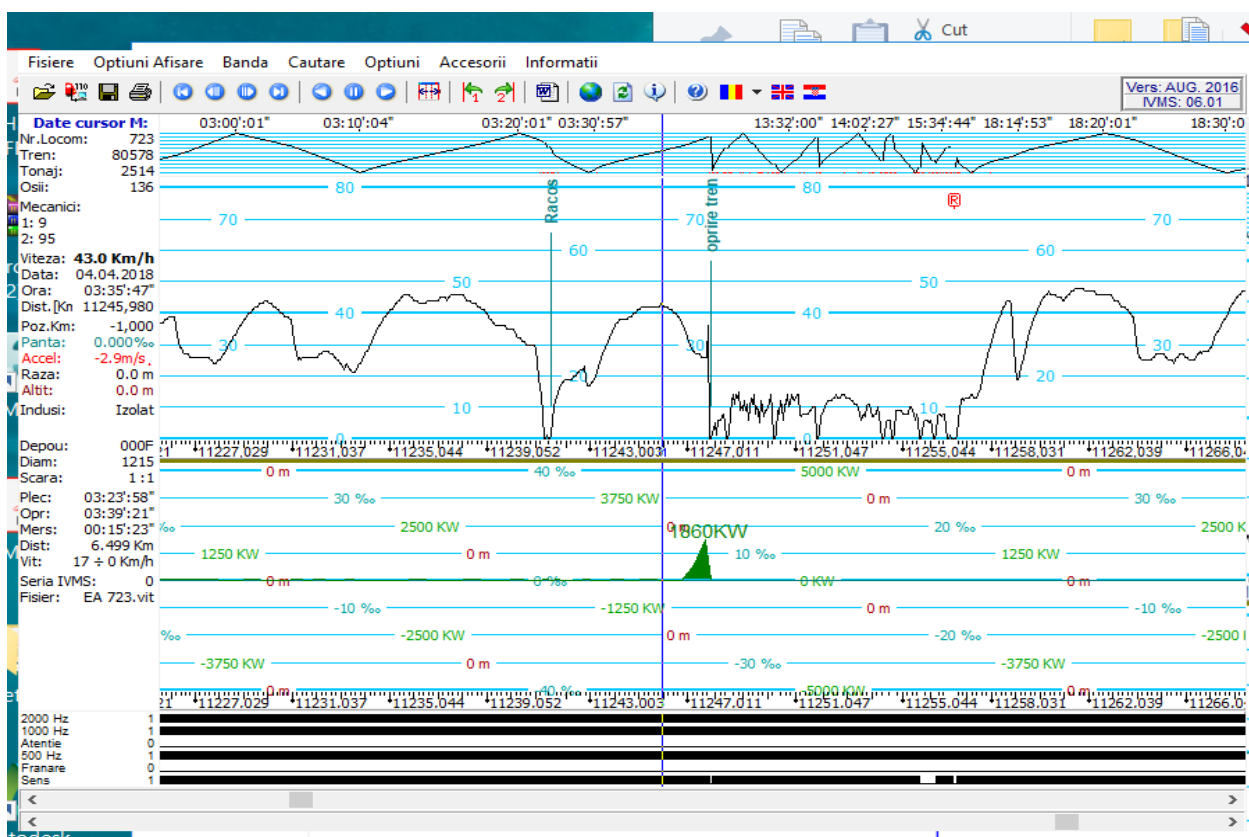
Din analiza consumului de energie al celor două locomotive, s-a observat că locomotiva împingătoare nu a participat la împingerea trenului la plecarea din Halta de mișcare Racoș și nici în momentul producerii deraierii (*foto nr.15*). Din aceleași înregistrări, se observă că în momentul premergător frânării trenului datorită scăderii aerului din conducta generală ca urmare a ruperii acesteia, consumul de energie al locomotivei împingătoare a fost mai mare ca al locomotivei titulare, observându-se și o patinare a acesteia. Această forță suplimentară de împingere a contribuit la ruperea conductei generale de aer a trenului, în acel moment, vagonul fiind deja deraiat de aproximativ 3 km.

Foto nr.15 – Diagrama vitezei și a consumului de energie la locomotiva împingătoare EA 723

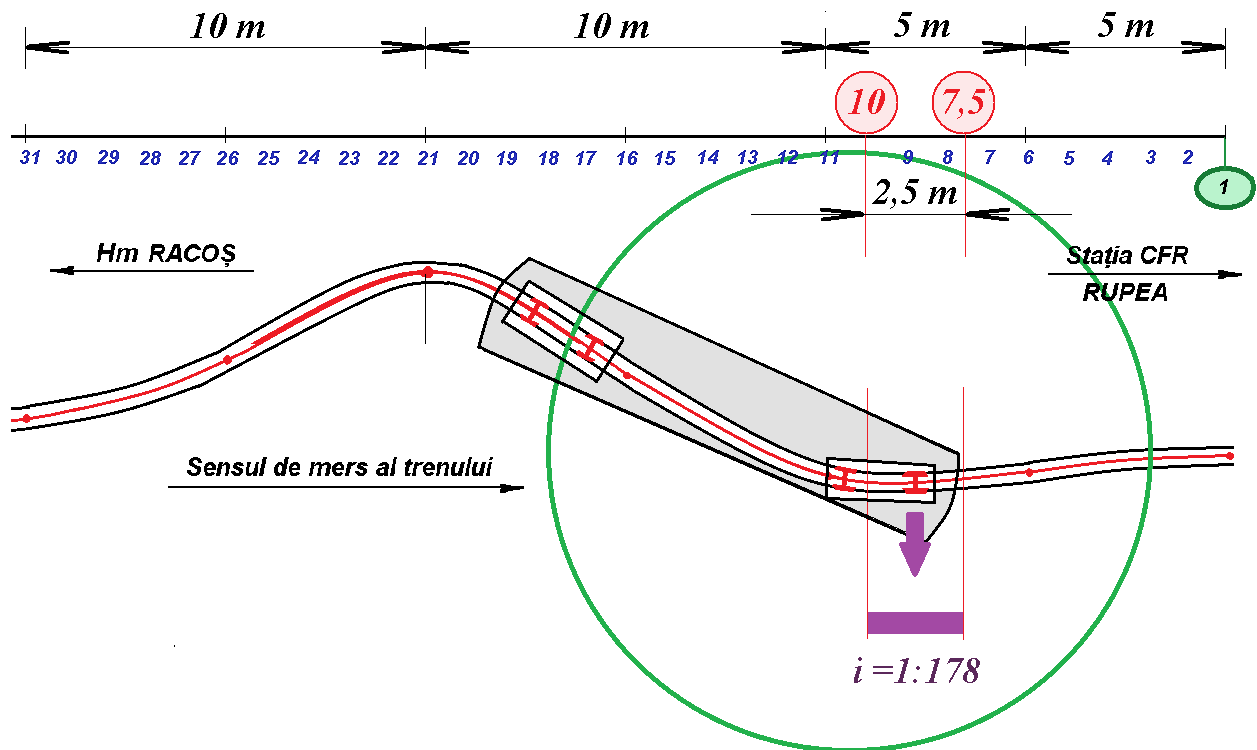
contact cu fața activă a ciupercii șinei din exteriorul căii și să o escaladeze, fără urme pe fața laterală activă sau pe suprafața de rulare, căderea roții producându-se și lăsând urme după această zonă la aproximativ 7 – 8 metri (**Figura 10**);

- boghiul nr.1 a circulat anterior căderii roților din dreapta pe zona dintre punctele „7,5” și „10”, iar boghiul nr.2 al vagonului se afla pe această zonă în momentul căderii roții din dreapta primei osii de la boghiul I.

Figura nr.10 – Înscrisura în curbă a vagonului pe zona cu torsionarea căii $i = 1:178$
