RAPORT DE INVESTIGARE

al accidentului feroviar
produs la data de 04.08.2014 în Hm Augustin aflată pe raza de activitate a Sucursalei Regionale de
Căi Ferate Braşov

*Raport final
31 martie 2015*

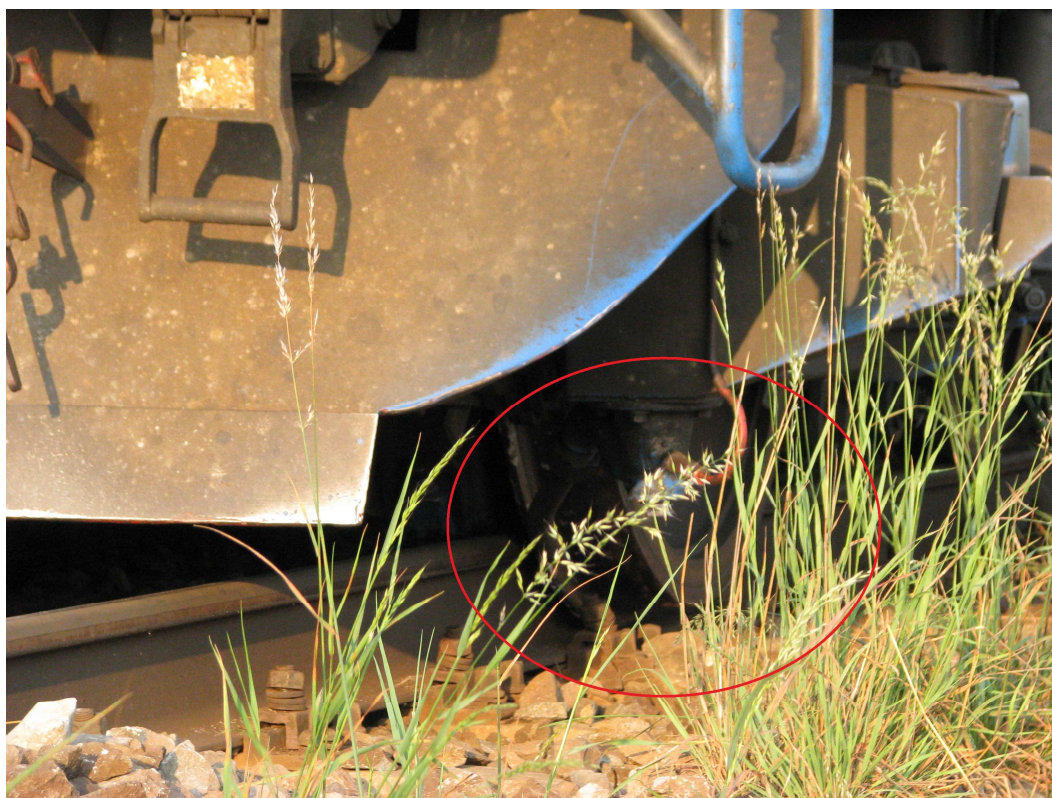
Trenul a circulat fără probleme tehnice sau de siguranță feroviară până la halta de mișcare Augustin. La trecerea prin halta de mișcare Augustin, în zona schimbătorului de cale nr.1, s-a produs escaladarea șinei corespunzătoare firului exterior al curbei de către roata (**Foto 1**) din partea stângă a primei osii în sens de mers a locomotivei împingătoare LE 40-0531-9 a trenului de marfă nr.50427-2, urmată de deraierea acesteia în exteriorul caii și a roții corespundente din dreapta între firele căii.

Foto 1 - roata deraiată

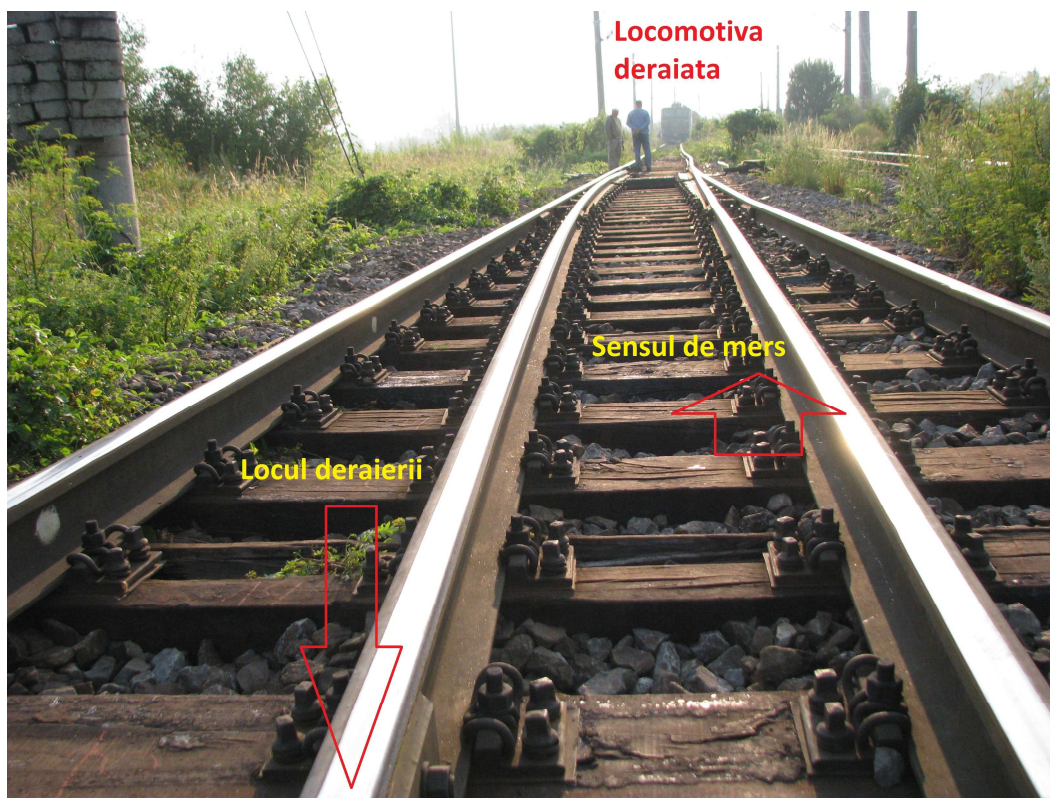
Locul unde s-a observat prima urmă de escaladare a ciupercii șinei firului exterior al curbei este situat în cuprinsul schimbătorului de cale nr.1 (**Foto 2**) la 23,30 m de joanta de vârf a schimbătorului și la 1,880 m de joanta de vârf a inimii.

Foto 2 - Locul unde s-a observat prima urmă de escaladare a ciupercii șinei firului exterior al curbei (locul deraierii)

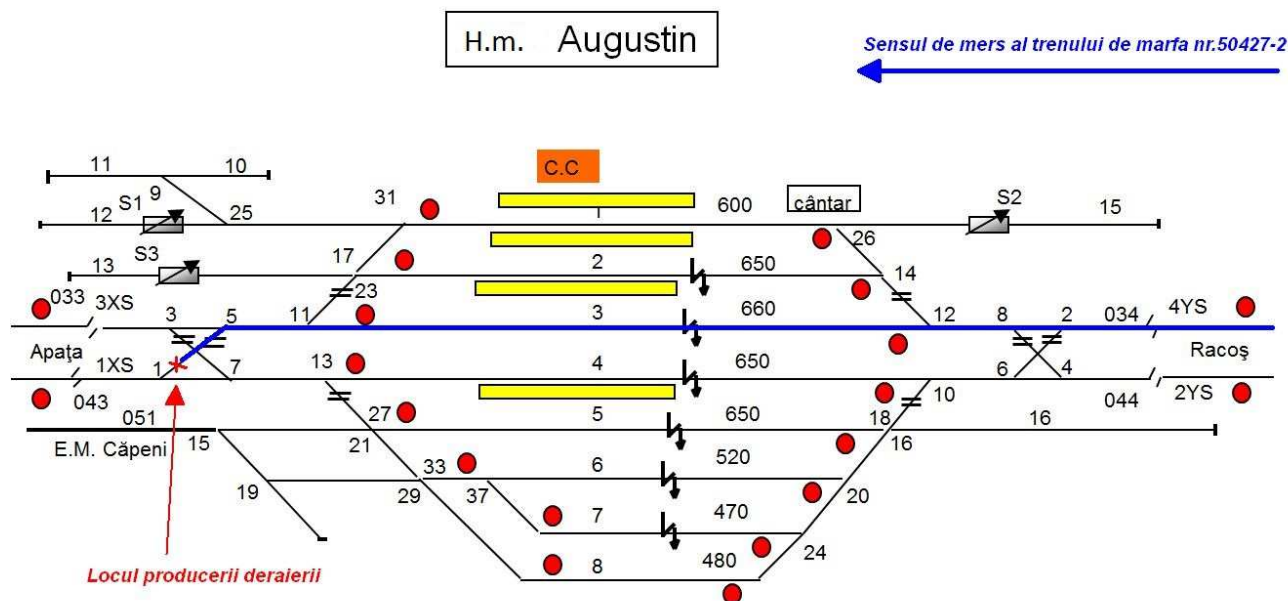
Schimbătorul de cale nr.1 a fost atacat pe la călcâi în abatere, trenul circulând cu trecere de pe firul II pe firul I de circulație, pe diagonala 5-1 a bretelei 1-3-5-7.(Figura 3).

Figura 3 – Locul producerii deraierii

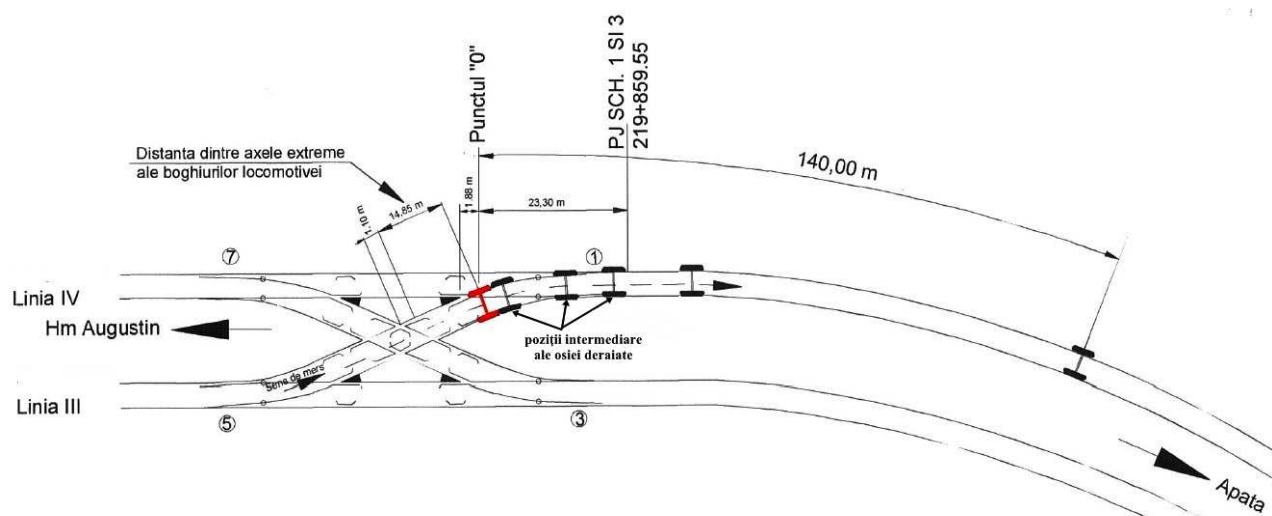
Locul producerii accidentului este situat pe raza de activitate a Sucursalei Regionale CF Brașov, în capătul X al haltei de mișcare Augustin, peste breteaua nr.1-3-5-7, în cuprinsul schimbătorului de cale nr.1. (**Figura5**)

Figura 5 - Schița deraierii de la data de 04.08.2014 din halta de mișcare Augustin

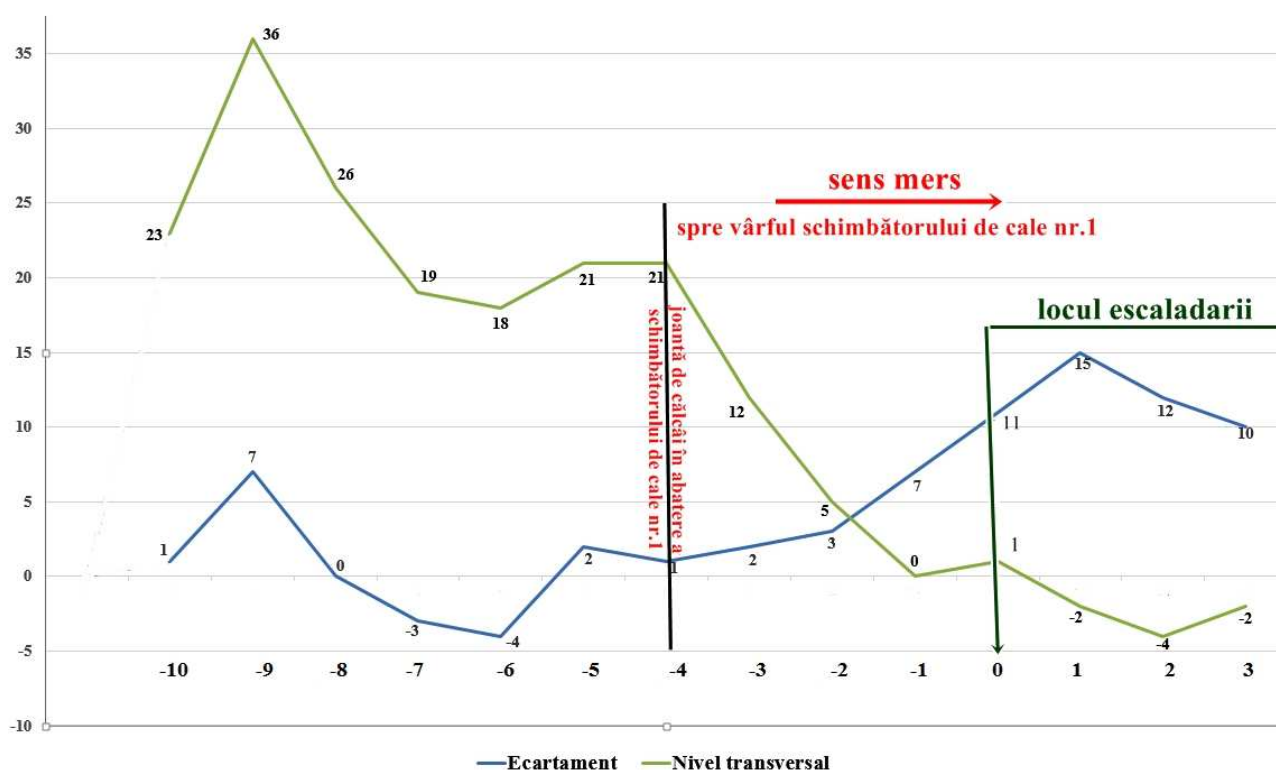
(Figura 6) – Diagrama - ecartament și nivel

În urma măsurărilor făcute după eliberarea gabaritului căii au rezultat valori ale ecartamentului și ale nivelului care sunt prezentate în diagrama de mai jos : **(Figura 6)**

În urma verificărilor efectuate au fost constatate depășiri ale toleranțelor admise față de ecartamentul prescris la aparatele de cale (prevăzute în art.19.2 din *Instrucția de norme și toleranțe pentru construcția și întreținerea căii - linii cu ecartament normal - nr.314/1989*), cu valori cuprinse între 4 mm și 8 mm înainte de punctul „0”

Pe zona unde s-au efectuat măsurători, nivelul transversal între punctele „-3” și „-10” avea valori care depășeau toleranțele admise (de ± 5 mm), prevăzute în art.19.6 din *Instrucția de norme și toleranțe pentru construcția și întreținerea căii - linii cu ecartament normal - nr.314/1989*.

Valorile torsionării căii între punctele „-9” și „-10” depășeau toleranțele admise prevăzute de *Instrucția de norme și toleranțe pentru construcția și întreținerea căii - linii cu ecartament normal - nr.314/1989 Art.7.A.4*.

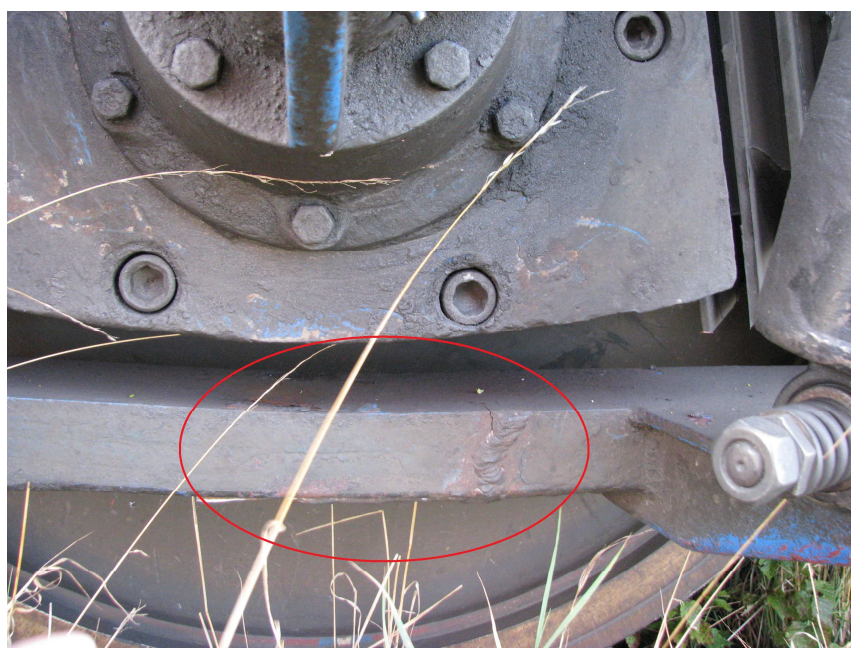
Verificările făcute la locomotivă în Hm Augustin au relevat că la roata deraiată, placa de gardă prezenta o sudură veche, o fisură în apropierea sudurii și amprente de lovituri ale cutiei de unsoare în placa de gardă (Foto 8).

Foto 8 – sudură, fisură și amprente de lovituri în placa de gardă

Pe partea superioară a plăcii de gardă s-a observat amprenta loviturii cutiei de unsoare, urmare oscilării acesteia în timpul deraierii;

Verificările tehnice de la locomotivă au relevat la roata deraiată din stânga, o sudură veche a unei deteriorări a plăcii de gardă (**Foto8**).

Proprietarul locomotivei a comunicat că nu se cunoaște proveniența plăcii de gardă și nu a putut furniza explicații probate privind împrejurările în care a apărut deteriorarea și sudarea plăcii de gardă.

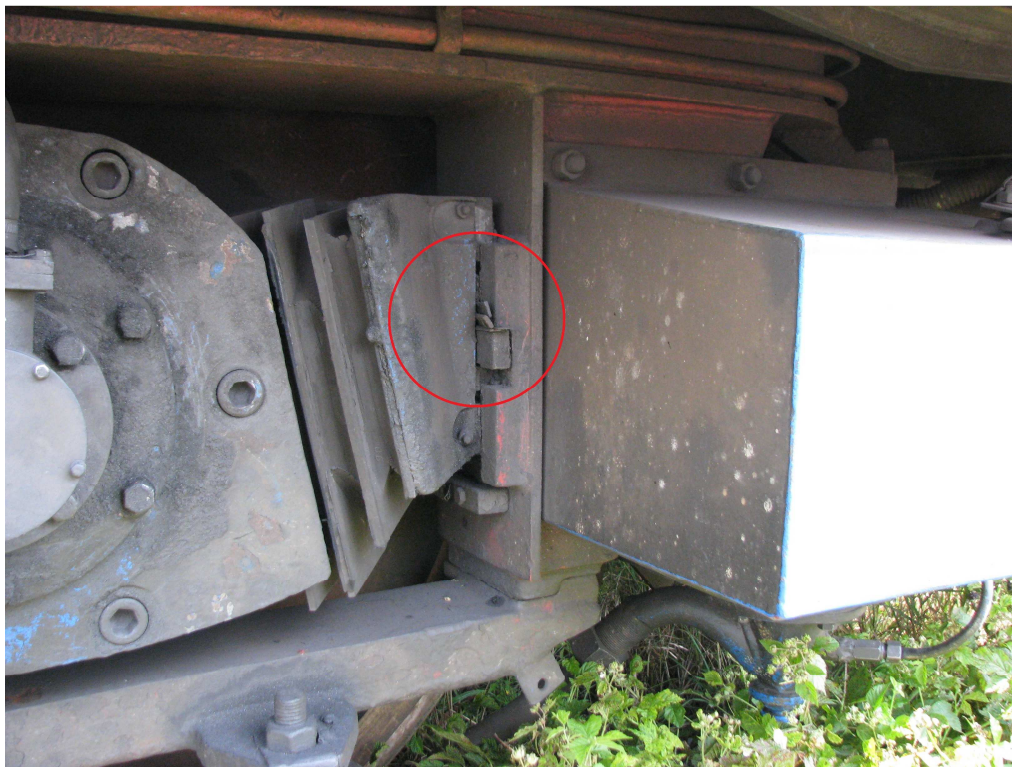
De asemenea au fost găsite la osia deraiată la roata din dreapta, adaosuri de cântărire ieșite din poziția normală și fixate între ghidaj și falca de metalastic (**Foto 9**).

Foto 9 - adaosurile de cântărire ieșite din poziția normală

La verificarea sarcinii pe osie, s-a constatat faptul că greutatea pe roata stângă a osiei nr.1 era cu 39 kg mai mică decât greutatea minimă admisă în conformitate cu ordinul nr.310/4/A/2800/1993, în condițiile în care locomotiva a circulat deraiată o distanță de 140 m și adaosurile de cântărire erau poziționate anormal.

Pentru eliminarea influenței adaosurilor de cântărire poziționate anormal la roata nr.1 dreapta, acestea au fost extrase și poziționate corespunzător, apoi s-a făcut o nouă cântărire. În urma noii cântăriri a rezultat că greutatea pe roata stângă a osiei nr.1 era cu 151 kg mai mică decât greutatea minimă admisă, iar greutatea pe roata dreaptă a osiei nr.1 era cu 151 kg mai mare decât greutatea maximă admisă în conformitate cu ordinul nr.310/4/A/2800/1993. De asemenea au fost înregistrate greutăți pe roată neconforme și la osia 6 care nu a circulat deraiată.
