RAPORT

**privind investigația incidentului feroviar
produs la data de 04.10.2018 în stația CFR Ploșșoru,
secția de circulație Filiași – Turceni – Tîrgu Jiu.**

Raport final

14 august 2019

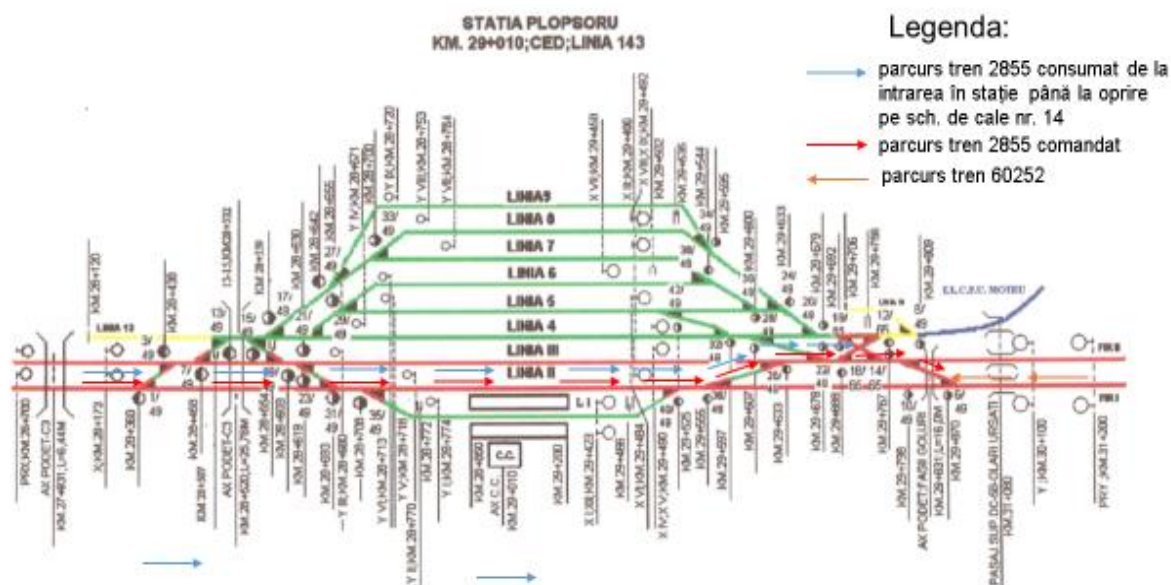
fig.2 – schița stației Ploșoru

După expedierea trenului de călători nr. 2855, IDM a intrat în biroul de mișcare și a raportat trenul, moment în care a realizat că macazul 6/10 a rămas pe poziția "minus" pentru intrarea trenului de marfă nr 60252 la linia III. A avizat, prin stația radio, mecanicul trenului de călători nr. 2855 să oprească.

Trenul de călători nr. 2855 a oprit în zona schimbătorului de cale nr. 14, rămânând ocupată și secțiunea de macaz 6/10, fără alte urmări. Apoi IDM a avizat incidentul către șeful de stație al stației CFR Ploșșoru. Trenul de călători nr. 2855 a fost expedit din stație la ora 17:52.
