AGENȚIA DE INVESTIGARE FERROVIARĂ ROMÂNĂ - AGIFER

## RAPORT DE INVESTIGARE

privind accidentul feroviar produs la data de 05.06.2015,  
pe raza de activitate a Sucursalei Regionale de Cale Ferată Craiova,  
secția de circulație Strehaia - Caransebeș la km 384+046,  
între halta de mișcare Vârciorova și stația CFR Orșova

*Ediție finală  
Iunie 2016*

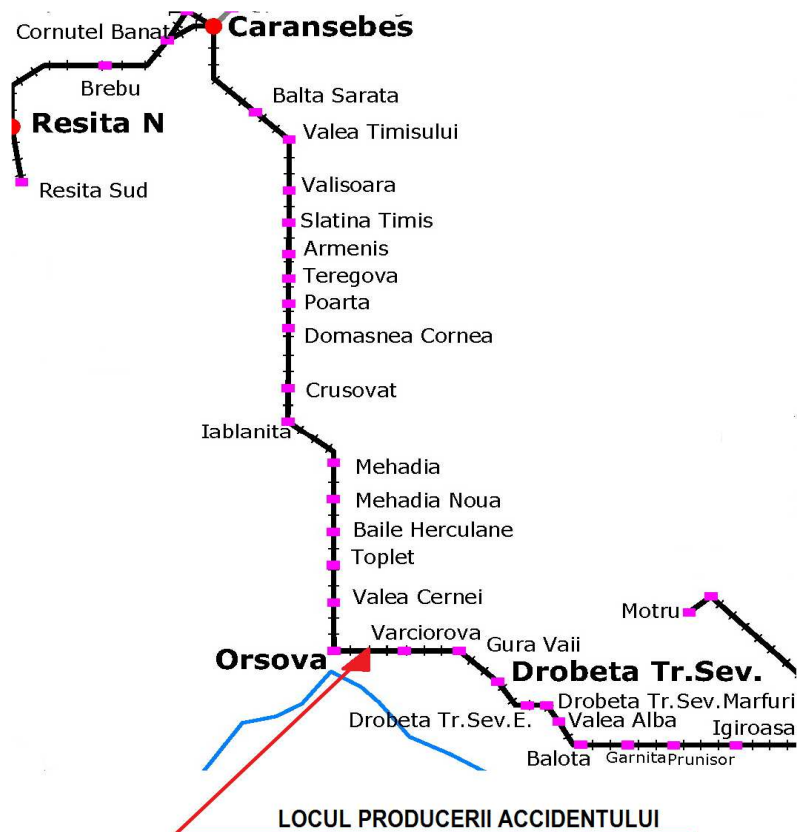
*Fig. nr.1*

The wagon no.31535484375-9 ran derailed about 3000 m, up to the entrance in the railway station Orșova, end X, at its passing over the switches no.5 and no.9, it overturn on the left side, running direction of the train, leading to the derailment of other 3 wagons, as follows:

- wagon no.31539335390-1 the 4th from the rear of the train, with the first bogie derailed in the running direction;
- wagon no.21532372035-3 the 6th from the rear of the train overturn on the right side in the running direction;
- wagon no.21532372190-6, the 7th from the rear of the train, with both axles derailed, reclined at 45° to the right side, in the running direction.

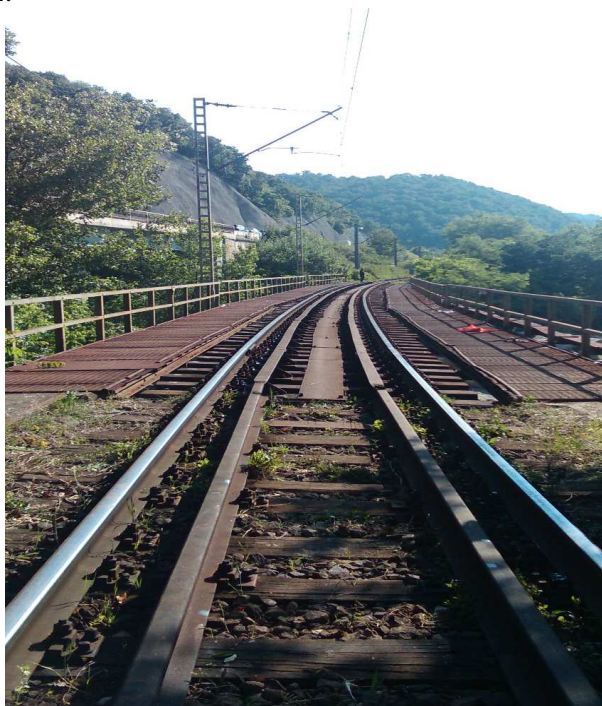
**Foto. nr.1**

Deraierea s-a produs în cuprinsul restricției de viteză de 30 km/h de la km 383+600 - 384+200, introdusă datorită stării tehnice necorespunzătoare a grinzilor (traverselor speciale de lemn) de pe viaductul de la km 384+012.

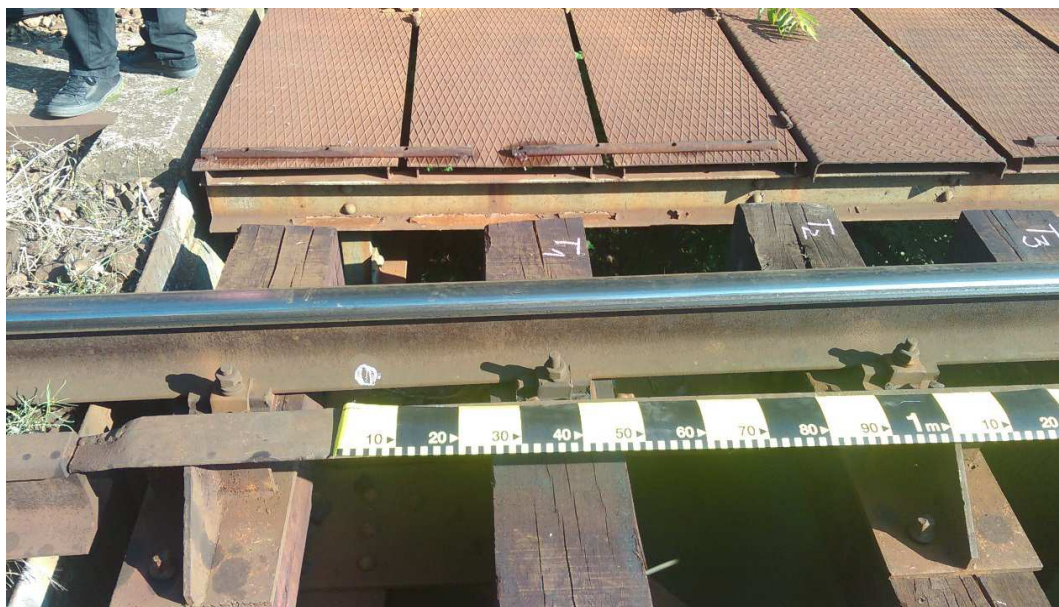
**Foto nr.2**

rolat cu buza bandajului pe suprafața de rulare a ciupercii șinei din partea dreaptă, iar după o distanță de 3,8 m față de punctul de escaladare a ciupercii șinei (punctul 0), s-a produs căderea în exteriorul căii a acestei roți, care a antrenat concomitent și căderea în interiorul căii a roții din partea stângă a aceleiași osii;

- la o distanță de 0,40 m de căderea primei osii în sensul de mers al trenului, au fost identificate urme specifice deraierii celei de a doua osii a primului boghiu al vagonului nr.31535484375-9, al 5-lea de la urma trenului, prin escaladarea șinei de pe firul exterior al curbei (șina din partea dreaptă) și căderea între firele căii a roții din partea stângă;
- ca urmare a deraierii celor două osii s-au constatat urme pe plăcile metalice, pe materialul mărunț de cale, pe capetele traverselor și pe prisma de piatră spartă;

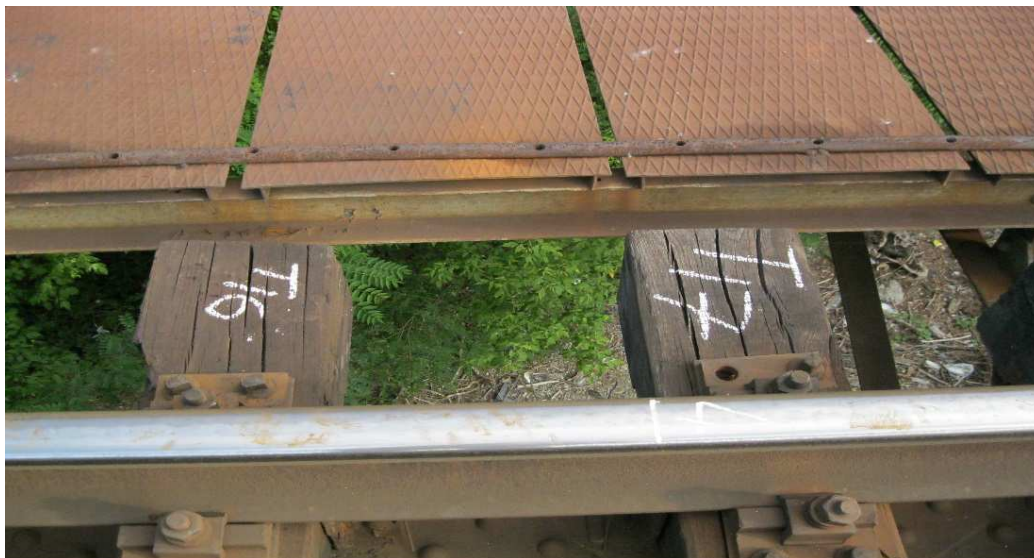
**Foto nr.3**

Pentru verificarea stării traverselor și a prinderilor, din punctul „0” în sens invers sensului de mers al trenului au fost inscripționate un număr de 42 traverse speciale de pod cu marcaje de la T1 până la T42.

Din verificările efectuate la fața locului asupra celor 42 traverse speciale de pod s-a constatat lipsa unui tirfon la placa metalică care asigură prinderea șinei de la firul exterior al curbei la traversa nr.T17.

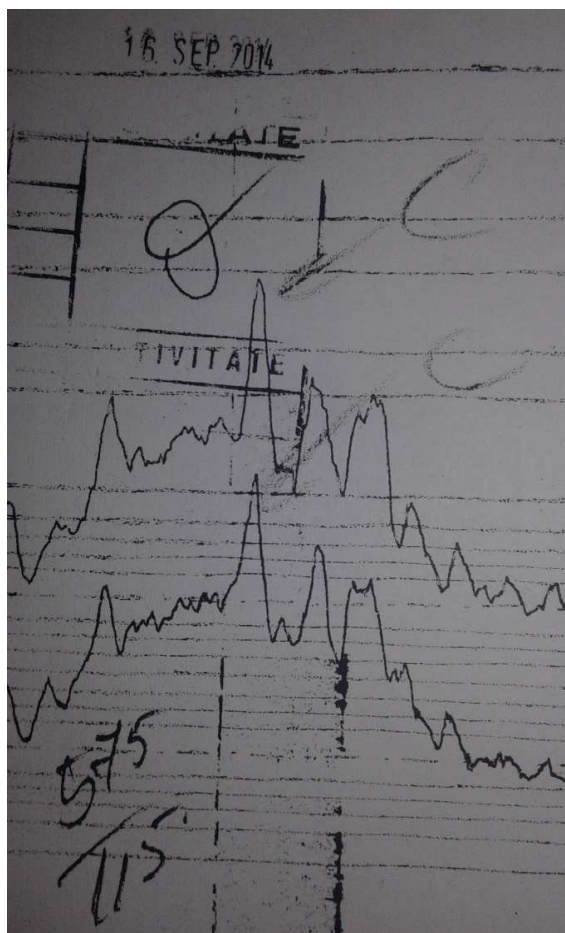
**Foto. nr.4**

Cu ocazia acestei măsurări, la km384+045 a fost înregistrat un defect la poziția căii în plan orizontal de tip C. Acest defect, vizibil pe banda vagonului de măsurat calea, nu a fost inclus în nota cu defectele depistate, nu a fost programat pentru remediere și nici nu a fost remediat, contrar prevederilor art.3.8 din *Instrucția pentru folosirea vagoanelor de măsurat calea nr.329/1995*.

Deși, conform prevederilor art.6.7 și 6.8 din instrucția mai sus amintită, banda vagonului de măsurat calea trebuia analizată de către șeful secției de întreținere linii în prezența picherului, iar defectele de tipul celui constatat trebuiau remediate în cel mai scurt timp, în realitate aceste lucrări nu au fost efectuate.

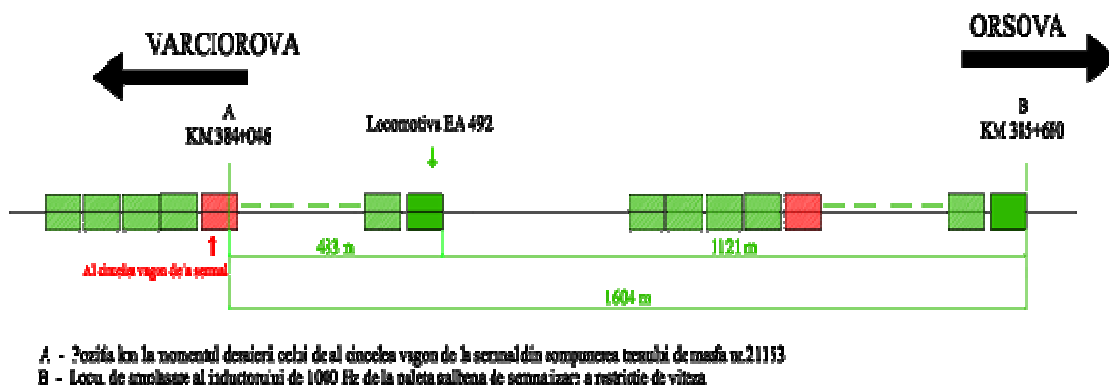
**Fig. nr.5**

La momentul producerii deraierii, locomotiva se afla conform datelor din arătarea vagoanelor, la o distanță de 483 m de km 384+046, punctul în care s-a produs deraierea (fig.nr.5).

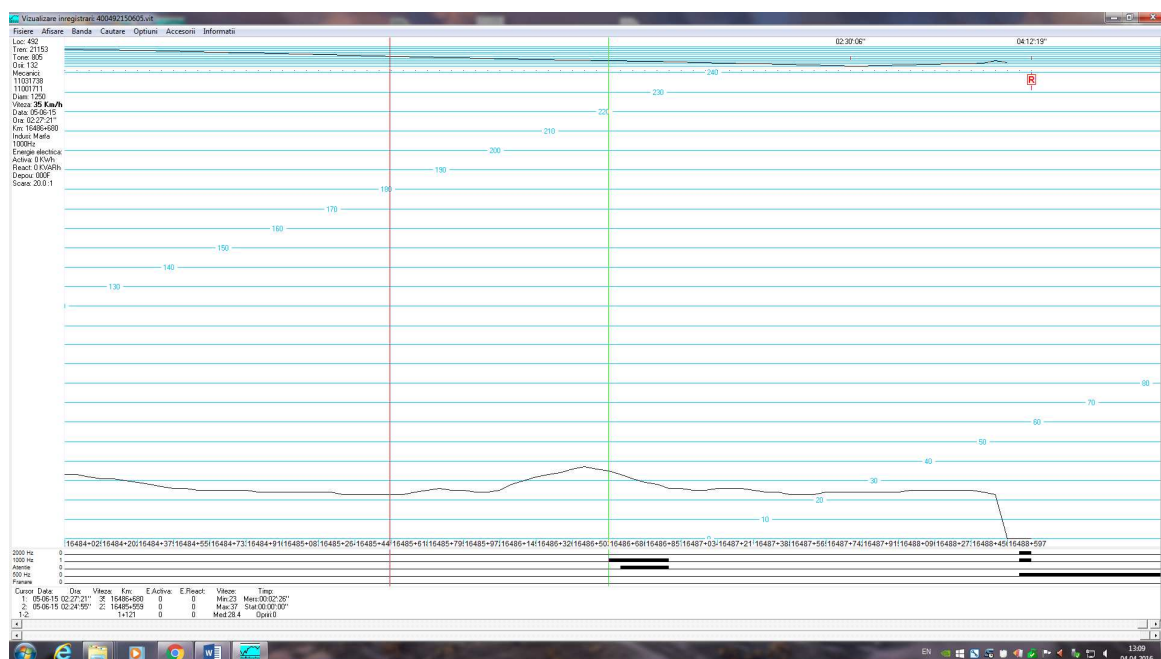
**Fig. nr.6**

Cunoscând această distanță s-a identificat pe diagrama de viteză poziția și viteza trenului la momentul deraierii (fig. nr.6).

Astfel, s-a identificat faptul că, deraierea vagonului s-a produs la momentul în care trenul rula cu o viteză constantă de 23 km/h. Distanța parcursă de tren cu viteza constantă de 23 km/h până la momentul deraierii a fost de 177 m și a cuprins atât întreaga curbă de racordare, cât și porțiunea de curbă circulară pe care s-a produs deraierea (fig. nr.6).
