MINISTERUL TRANSPORTURILOR

AGENȚIA DE INVESTIGARE FERROVIARĂ ROMÂNĂ - AGIFER

RAPORT DE INVESTIGARE

privind accidentul feroviar produs la data de 05.06.2018 în jurul orei 06:12 pe raza de activitate a Sucursalei Regionale de Căi Ferate Brașov, între stația CFR Bartolomeu și Hm Cristian, linie simplă neelectrificată, prin producerea unui incendiu la automotorul nr.95 53 9 970557-8 care circula remorcat în compunerea trenului de călători nr.16331

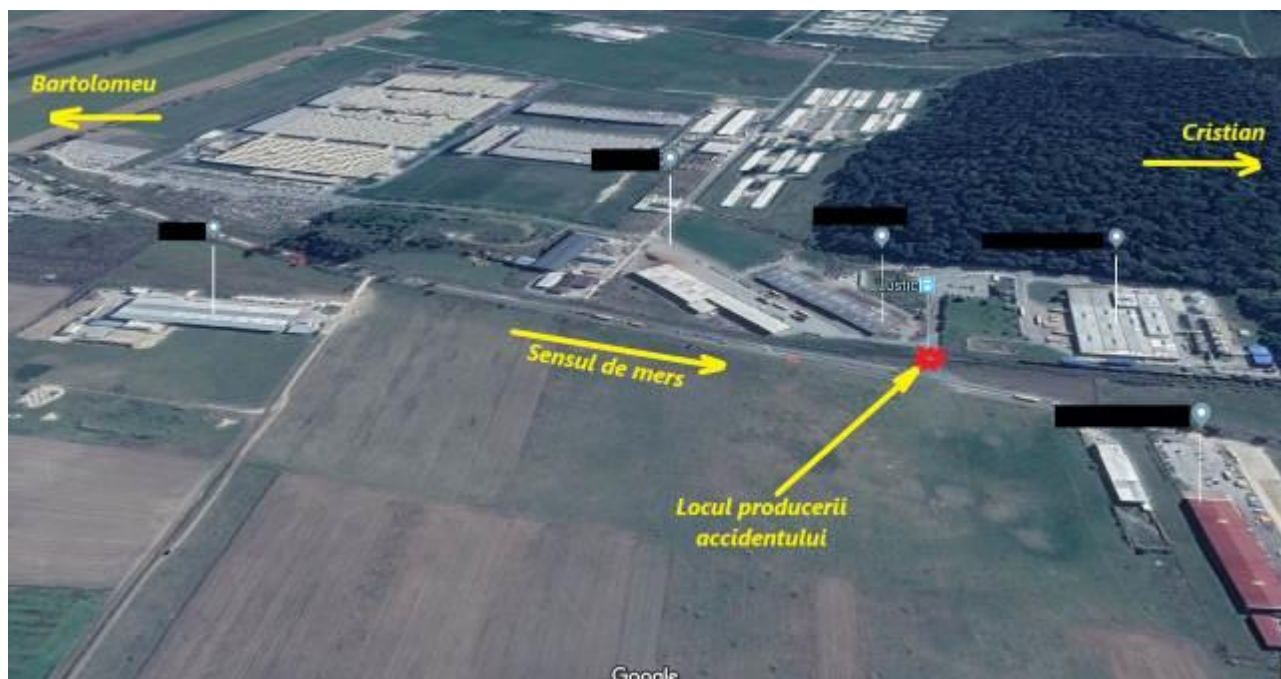
Picture no.1 – Accident site (level crossing provided with road signs)

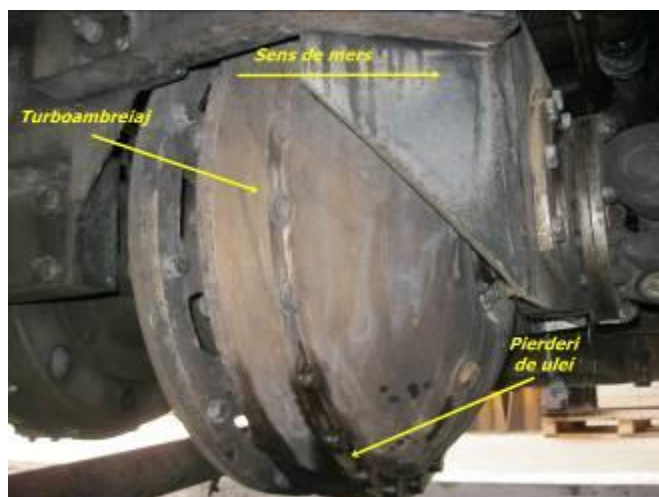
Foto nr.1

La verificările efectuate după producerea accidentului s-a constatat faptul că o parte a componentelor motorului Diesel erau afectate termic, după cum urmează: calculatorul de comandă, filtrul fin de motorină, filtrul epurator (ars complet), conductele de alimentare cu motorină (arse complet), cablaj comandă de pe motor, furtunele de aer de pe cutia de viteze, cupla de la instalația INDUSI și cablul aferent PC I, suportii de prindere ai motorului Diesel și ai cutiei de viteză. Turboambreiajul prezenta pierderi de ulei, fără a fi afectat termic, – *foto nr.1-2*. Cablurile din zona de deasupra conductei de evacuare gaze din zona turboambreiajului erau afectate termic – *foto nr.3*. Cupla multiplă pentru transmiterea comenzilor, dintre cele două automotoare nu avea urme de afectare termică.

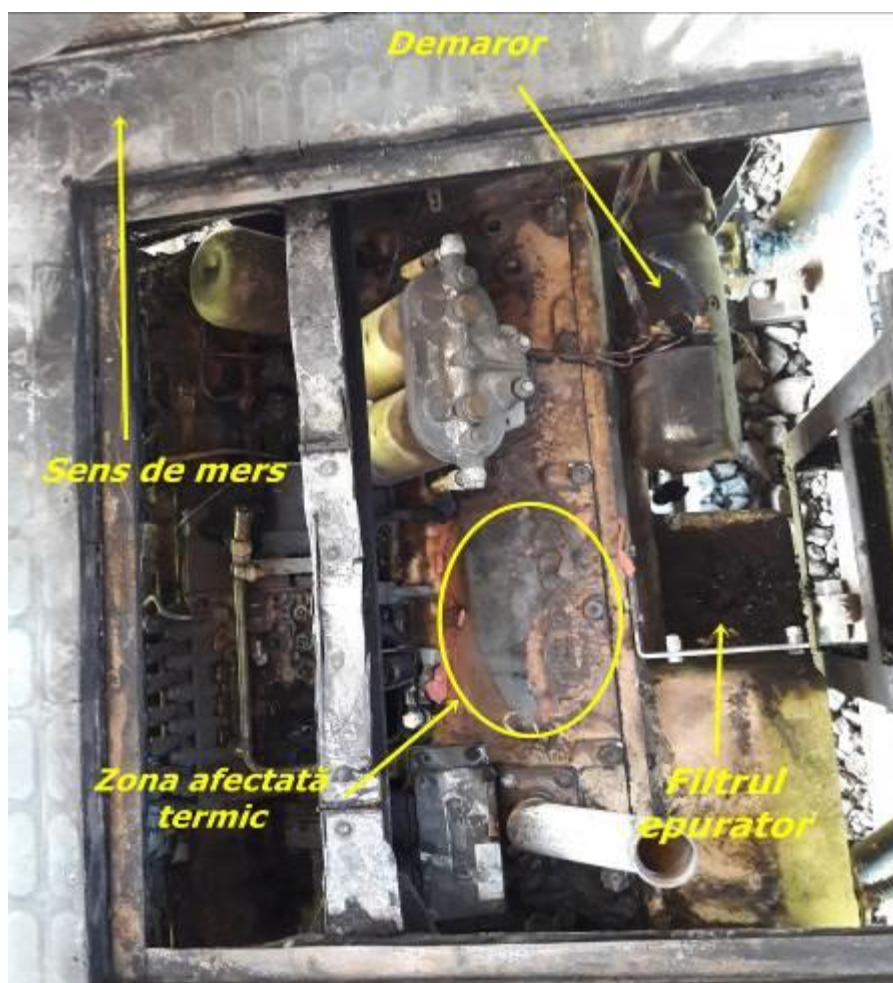
Foto nr.4 – motorul Diesel afectat

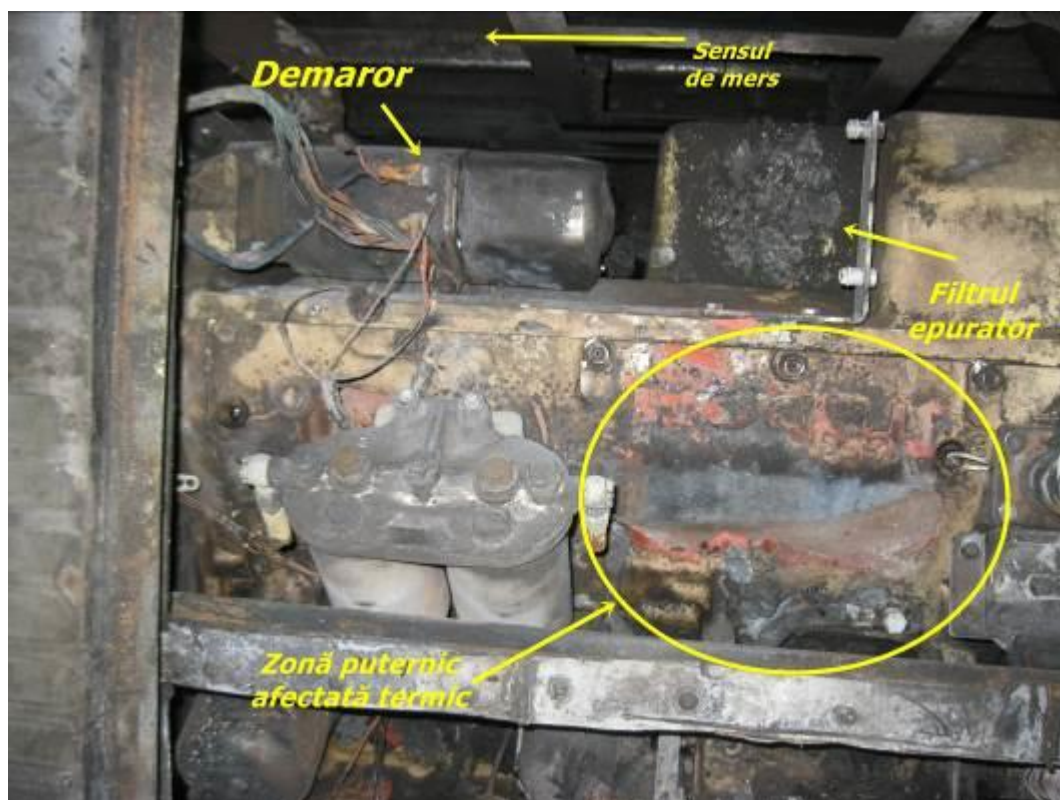
Foto nr.6 – poziționare demaror – filtrul epurator la motorul Diesel afectat

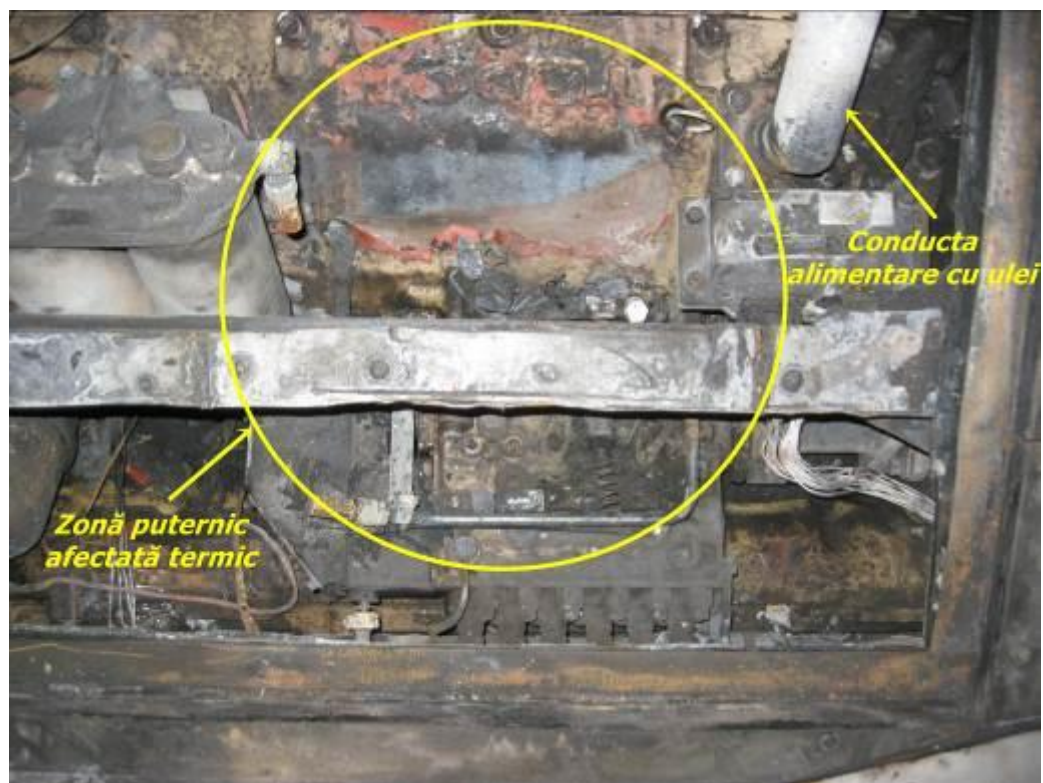
Foto nr.7 – zona afectată termic între conducta de alimentare cu ulei și pompa de injecție

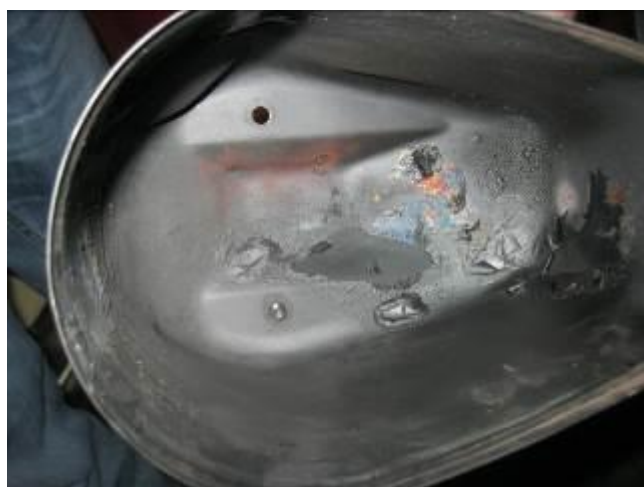
- siguranța din circuitul de comandă și soclul acesteia, montate direct pe fir, degradate complet prin ardere;
- contactul de forță din interiorul demarorului, era întrerupt și depărtat la o distanță mai mare decât cea normală, deoarece piesa din material plastic care susține și ghidează contactul era afectată termic (topită complet);

Foto nr.9 – interior capac demaror

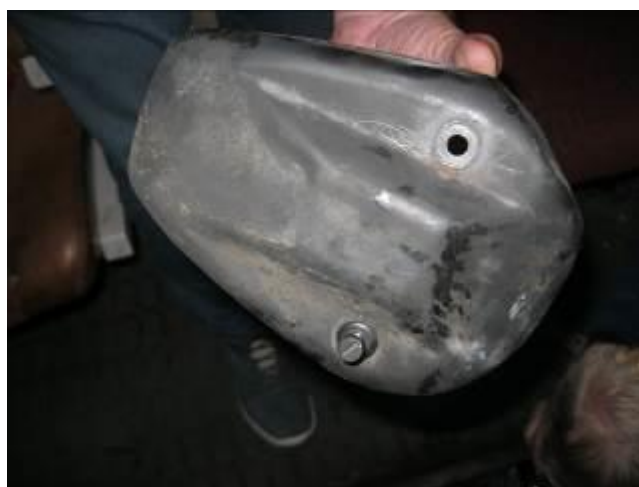
Foto nr.10 – exterior capac demaror

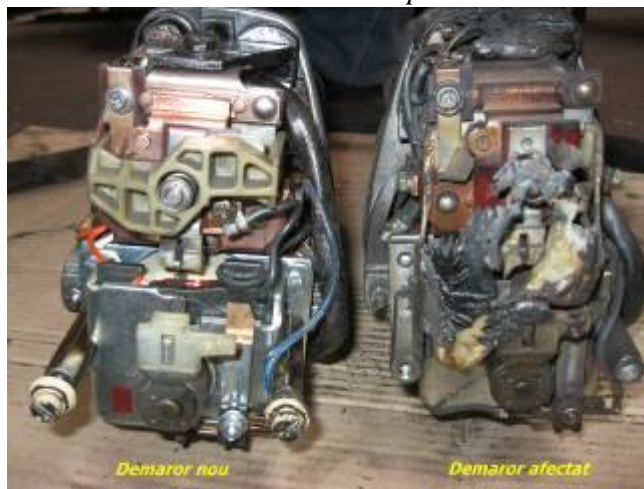
Foto nr.11

- cuplajul cu discuri nu prezenta urme de încălzire anormale;
- bobinele de comandă erau afectate termic în exterior – *Foto nr.11*;
- roata dințată (bendix) a demarorului, nu era cuplată pe coroană, aflându-se în poziție normală și nu prezenta urme sau uzuri anormale de lucru – *Foto nr.12*;

- toate componentele din interiorul demarorului se aflau într-o stare corespunzătoare cu excepția unor componente de plastic și a șuruburilor bornelor de legătură, cu izolația electrică cu afectare termică – *Foto nr.11,13*.

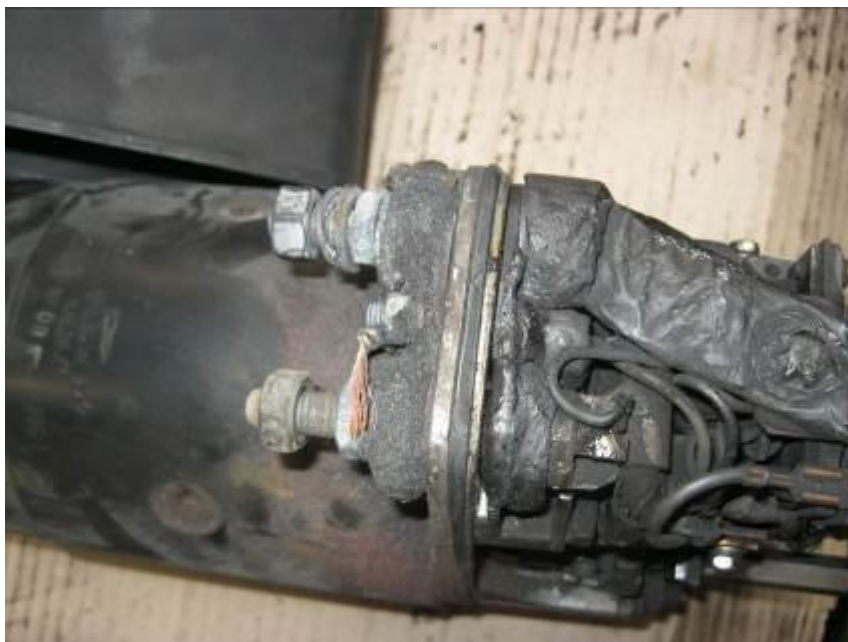
Foto nr.13 – demarorul afectat

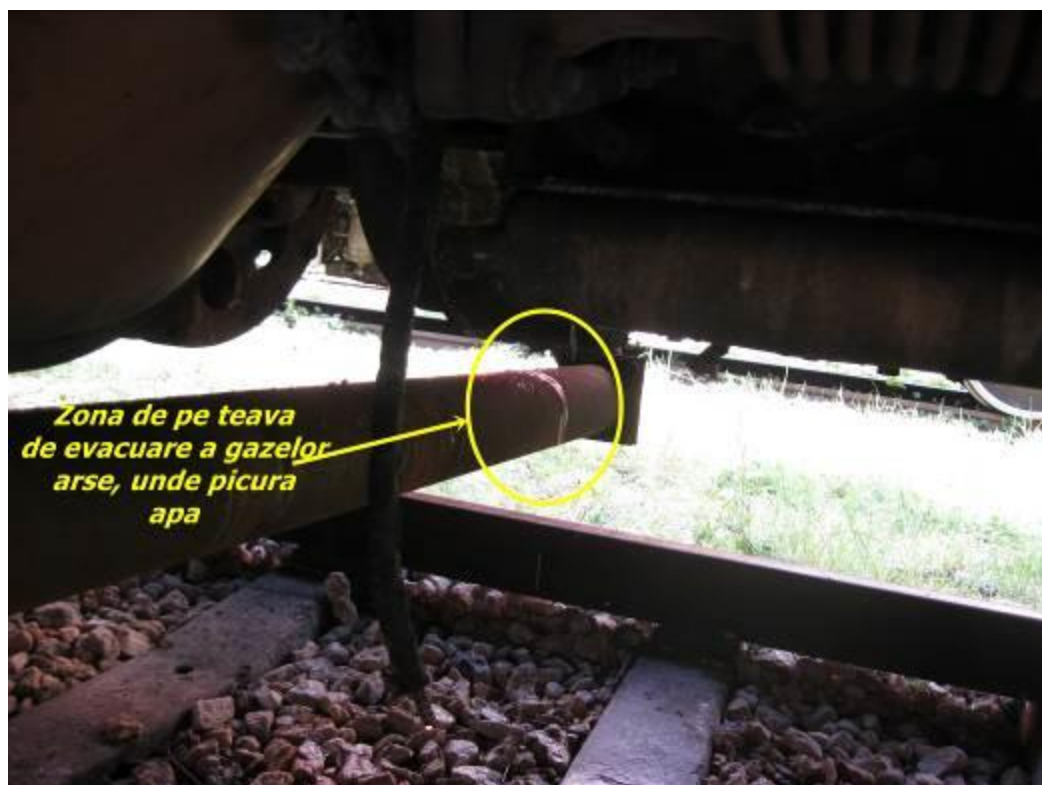
Foto nr.16

La automotorul **AMX nr.557** s-a simulat o pierdere de combustibil în zona conductelor de alimentare cu motorină prin turnarea unei cantități de apă de aproximativ 2 l în zona superioară a motorului. S-au observat scurgeri de lichid de pe motor pe țeava de evacuare a gazelor arse în zona care traversează automotorul, în partea opusă poziționării filtrului epurator și a demarorului – *Foto nr.16*. În aceste condiții, s-a măsurat temperatura țevii de evacuare a gazelor arse în zona care traversează automotorul la automotorul **AMX nr.542** care a sosit în stația CFR Brașov la data de 24.07.2018 ora 09:17 ca tren nr.16336, constatându-se în zona respectivă, temperaturi cuprinse între 180°C – 240°C.

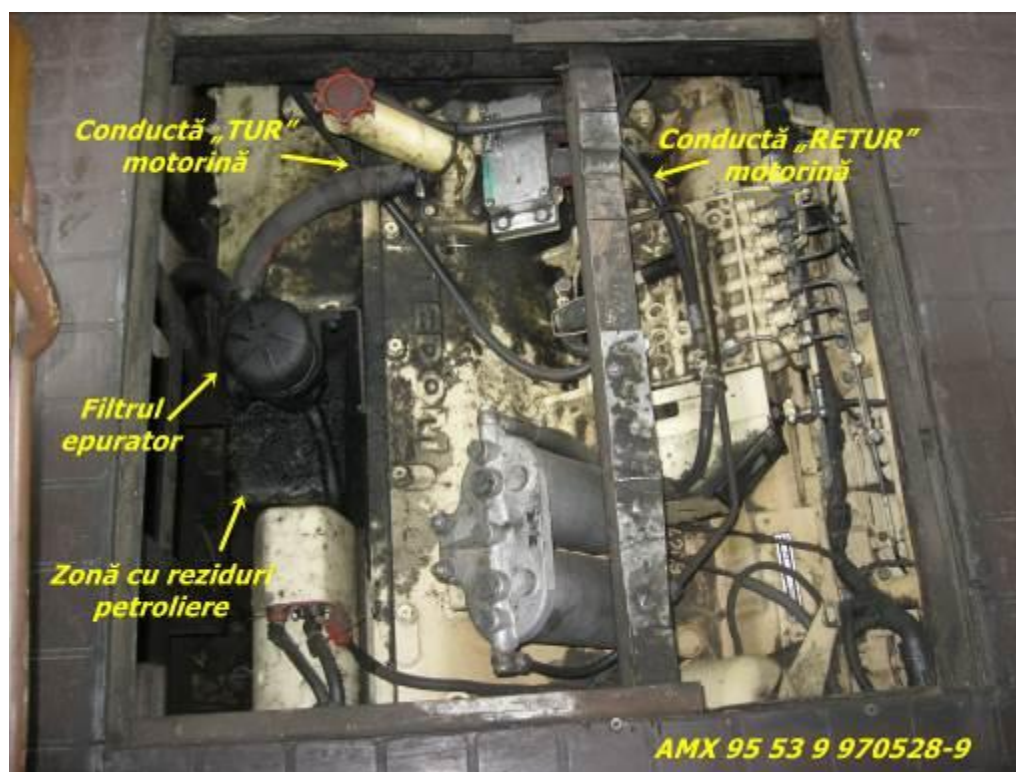
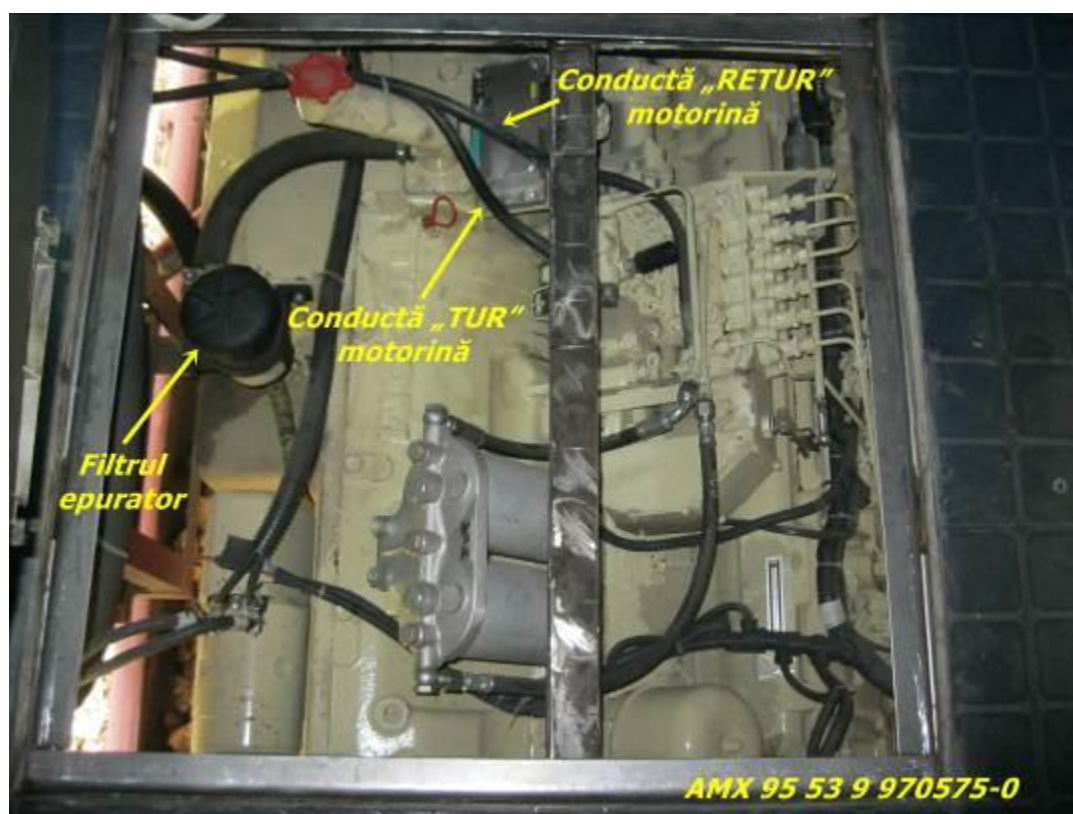
În aceste condiții, având în vedere faptul că în cazul motorului Diesel implicat în accident, conductele din circuitul de combustibil (tur/retur) au ars în totalitate, comisia de investigare a verificat poziționarea acestora la alte automotoare, constatând faptul că traseul acestor conducte era diferit de la un automotor la altul, dar și faptul că acestea erau din materiale diferite – *Foto nr.17-20.*

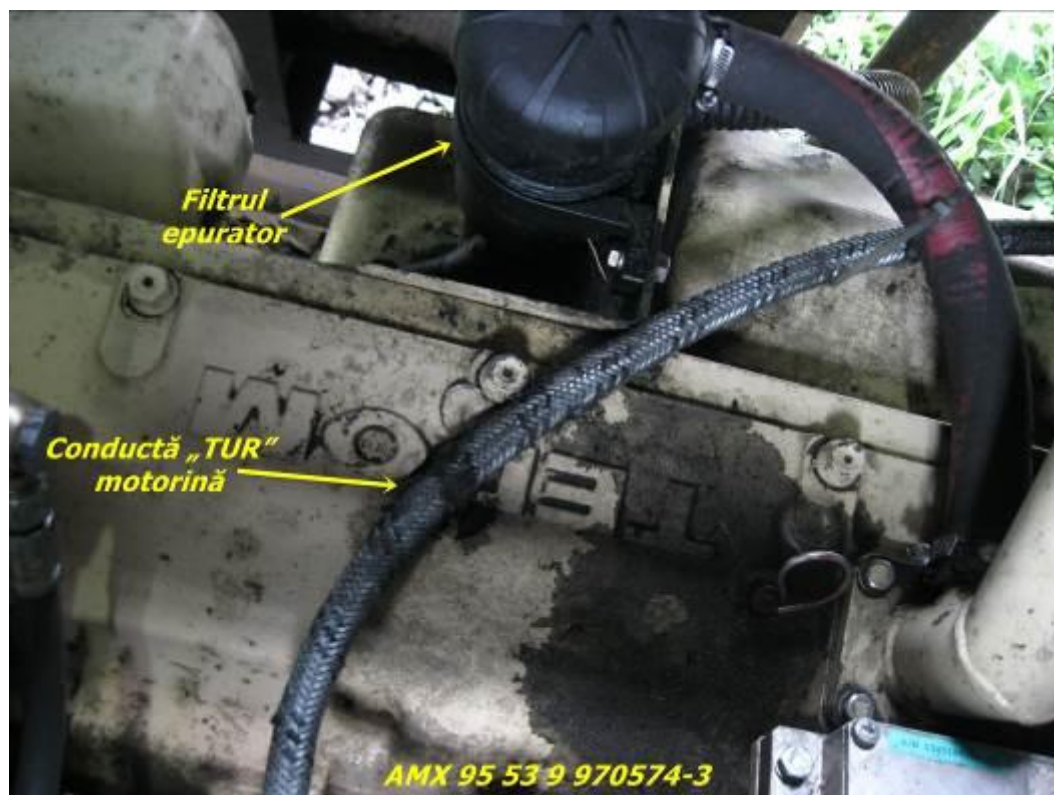
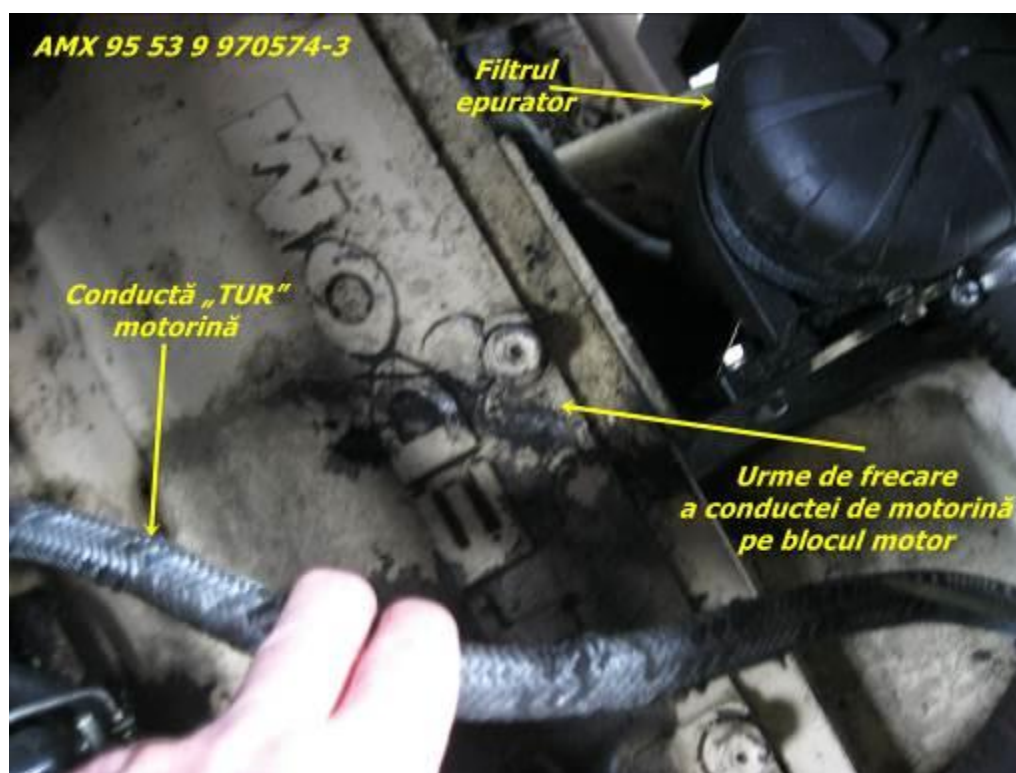
La automotorul AMX nr. 95 53 9 970574-3 (*Foto nr.19-20*), comisia de investigare a filmat comportarea conductei „TUR” de alimentare cu motorină în timpul funcționării motorului Diesel la turația de mers în gol, constatând că aceasta vibrează puternic, consecință fiind și urmele lăsate pe blocul motor (*Foto nr.20*).

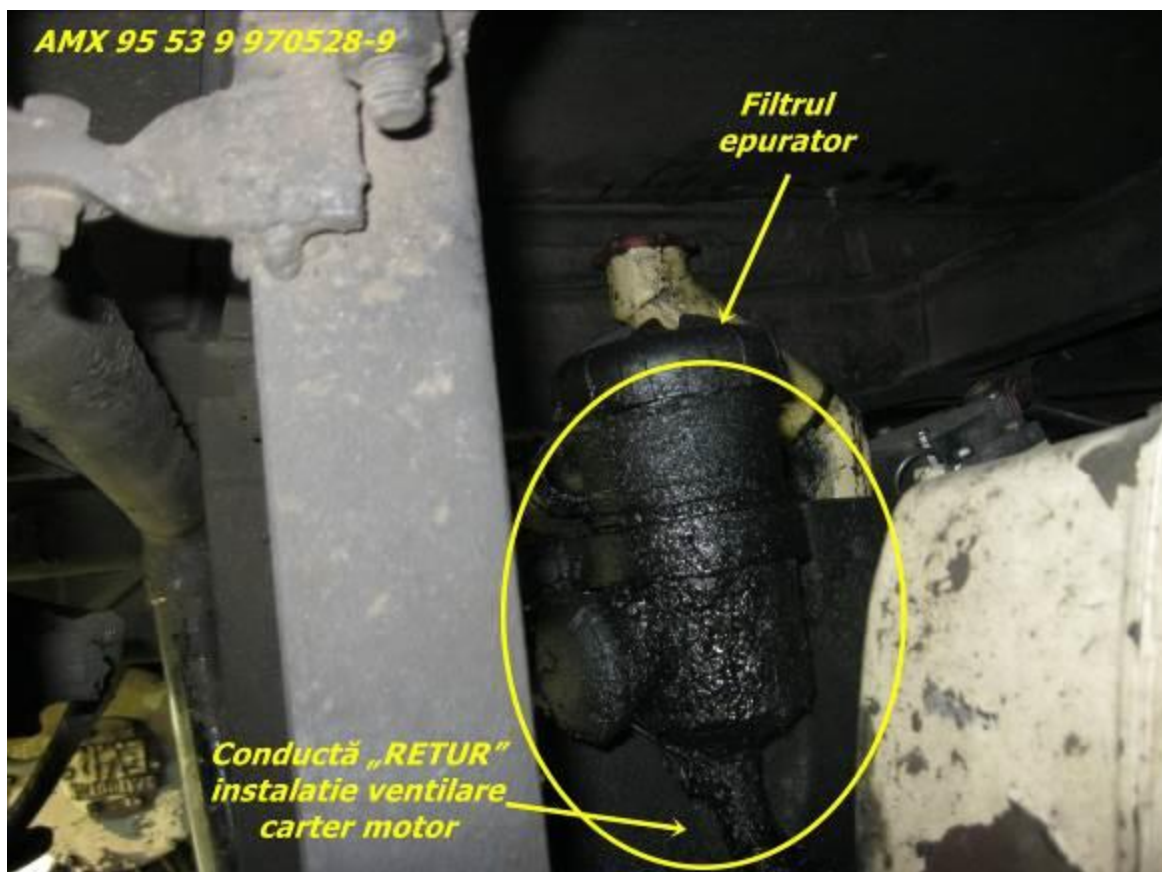
Din verificările efectuate de comisia de investigare la automotorul implicat în accident precum și la **AMX nr.528**, (dotat cu același tip de motor Diesel), se poate aprecia că, anterior producerii accidentului, starea de curățenie nu a fost corespunzătoare – *Foto nr.21-23*. Din *Foto nr.17* și *nr.21*, se poate observa existența sub și pe filtrul epurator pe partea dinspre demaror, a unei cantități considerabile de reziduuri petroliere amestecate cu praf.

Foto nr.21 – reziduri petroliere pe filtrul epurator la automotorul AMX nr.528

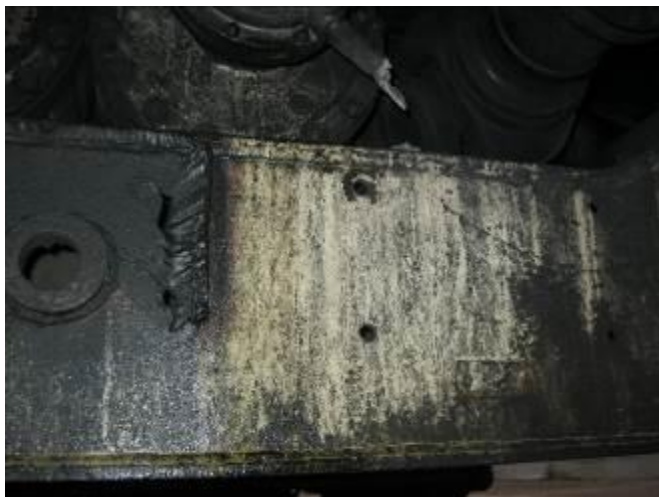
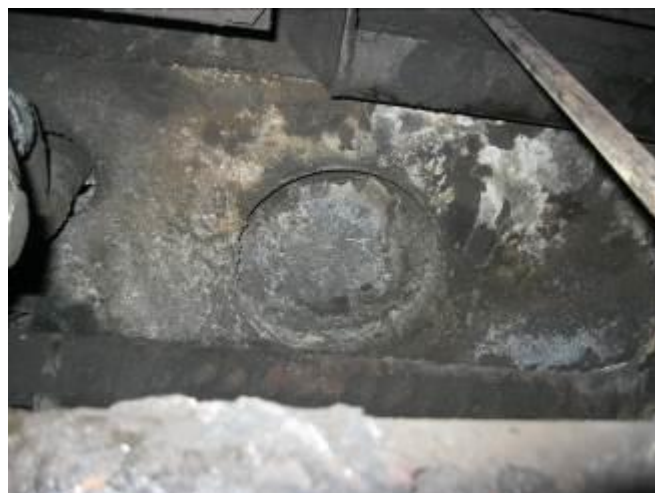
În *foto nr.22-23*, se observă urme de reziduuri petroliere și o stare de curățenie necorespunzătoare pe părțile componente ale automotorului **AMX nr.557**, constatate după producerea accidentului.
