AGENȚIA DE INVESTIGARE FERROVIARĂ ROMÂNĂ-AGIFER

RAPORT DE INVESTIGARE

al accidentului produs la data de 05.07.2015
între stația CFR Coșlariu grupa Podu Mureș și halta de mișcare Crăciunel,
de pe raza de activitate a Sucursalei Regionale de Căi Ferate Brașov

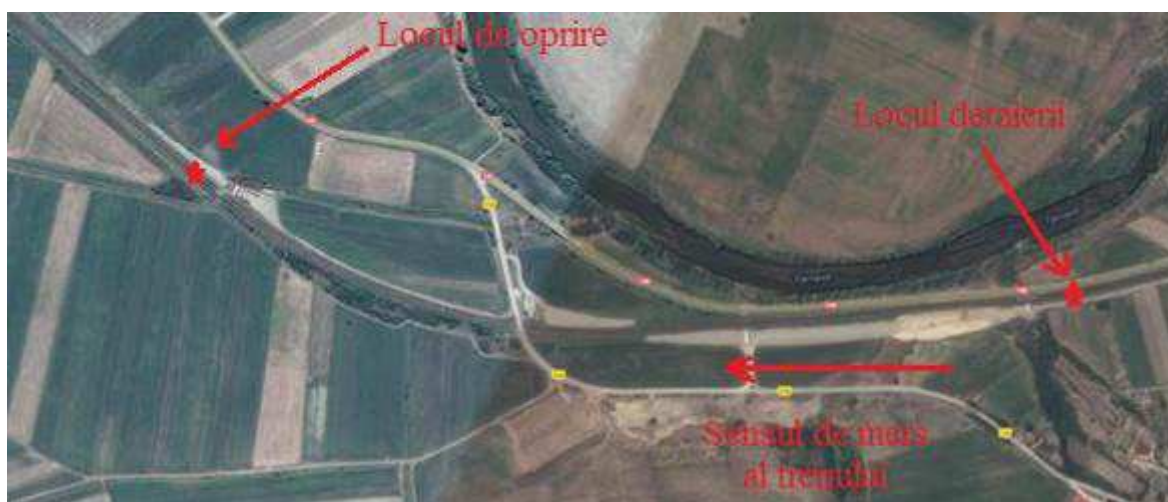
Fig.1 - Locul producerii accidentului

După expedierea trenului din stația CFR Coșlariu la ora 16:08 și parcurgerea unei distanțe de circa 9 km, între stația CFR Coșlariu grupa Podu Mureș și halta de mișcare Crăciunel, pe firul II de circulație, pe o zonă de curbă cu deviație dreapta în sensul de mers al trenului, în zona km 389+527 s-a produs deraierea de prima osie în sensul de mers a vagonului cu nr.43714378134-6, al 7-lea din compunerea trenului (*Fig. nr.1*).

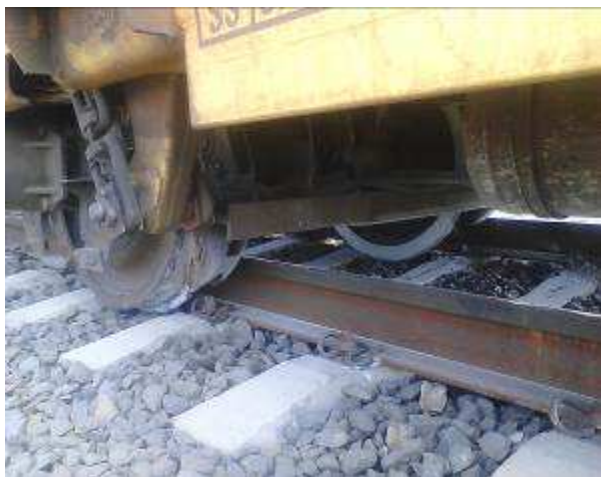
Foto nr.1

Din primele verificări efectuate la fața locului, s-a constatat faptul că prima osie în sensul de mers a vagonului cu nr.43714378134-6 era deraiată având roata din stânga sens de mers pe capetele traverselor, la o distanță de circa 150 mm de șina de pe firul exterior al curbei, iar roata din dreapta căzută între firele de cale ferată, distanțată la circa 150 mm de șina de pe firul interior al curbei (*Foto nr. 1*).

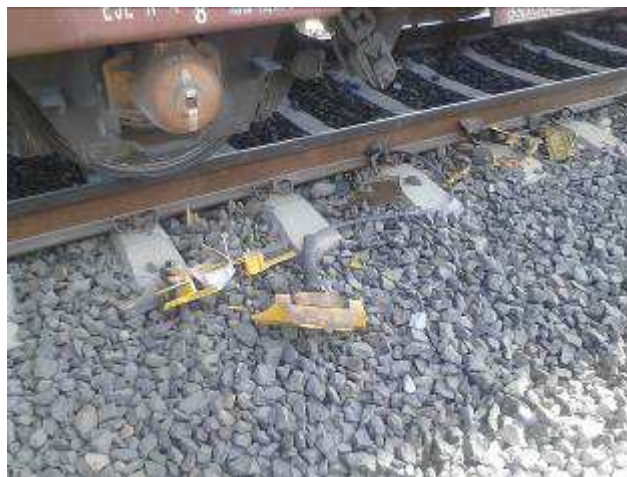
Foto nr.2

Osia a circulat deraiată o distanță de aproximativ 650 metri producând deteriorări ale infrastructurii căii ferate precum și a instalațiilor existente pe această zonă (*Foto nr. 2*).

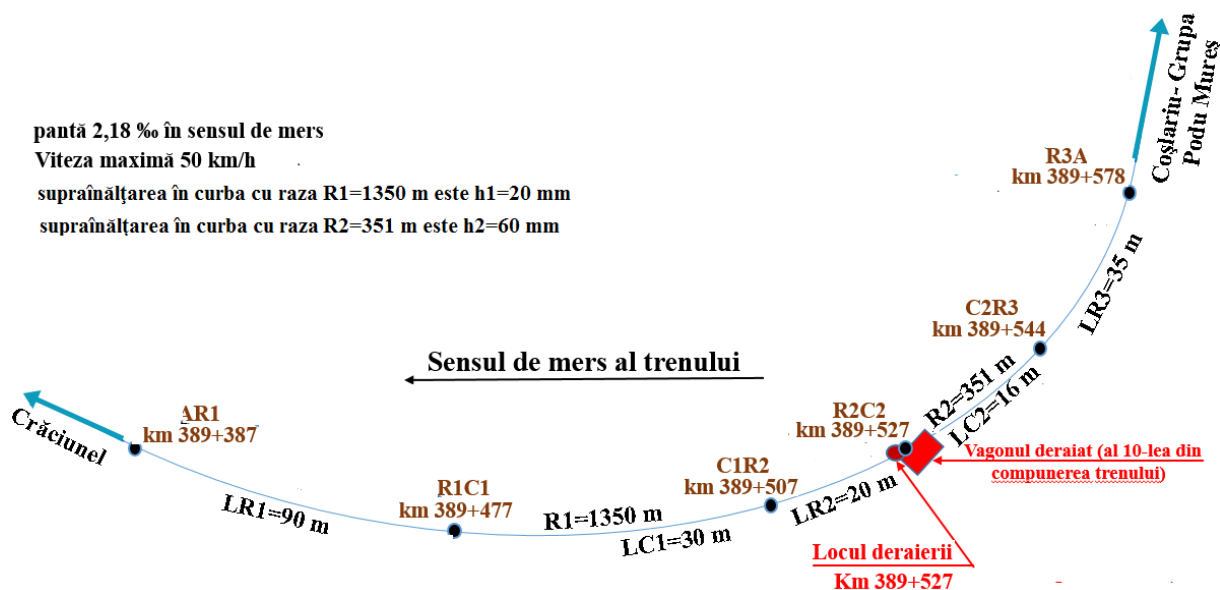
Schița deraierii produsă la data de 05.07.2015, între stația CFR Coșlariu-Grupa Podu Mureș și halta de mișcare Crăciunel, la Km 389+527

Deraierea s-a produs în cuprinsul curbei de racordare, la 0,6 m de punctul RC (punctul de racordare între curba de racordare și curba circulară cu raza $R=351$ m). Zona unde s-a produs deraierea este pe porțiune nou construită, la distanța de 10,9 metri de racordarea între traseul liniei noi cu traseul liniei existente.

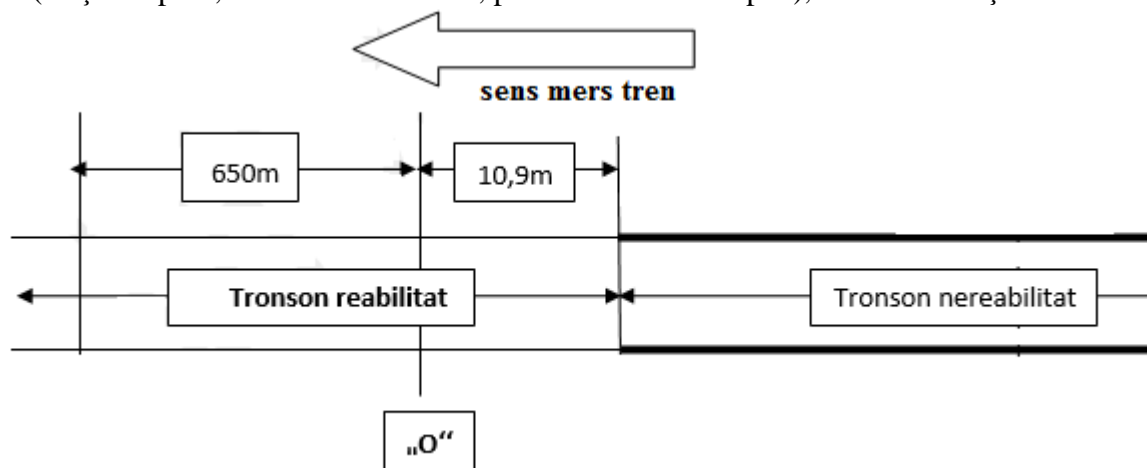
La 10,9 m înainte de locul primei urme de deraiere era racordarea între traseul liniei noi (unde șina și traversele s-au înlocuit cu șină tip 60, traverse beton tip T 17 V, prindere directă W 21) cu traseul liniei existente (cu șină tip 60, traverse beton T 17, prindere indirectă tip K), conform schiței următoare:

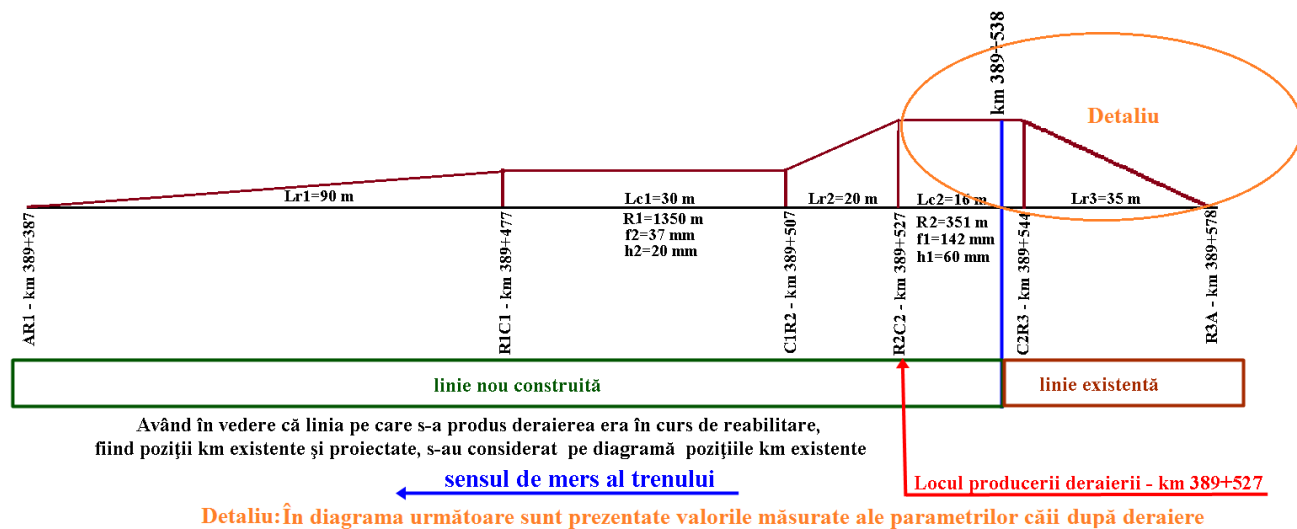
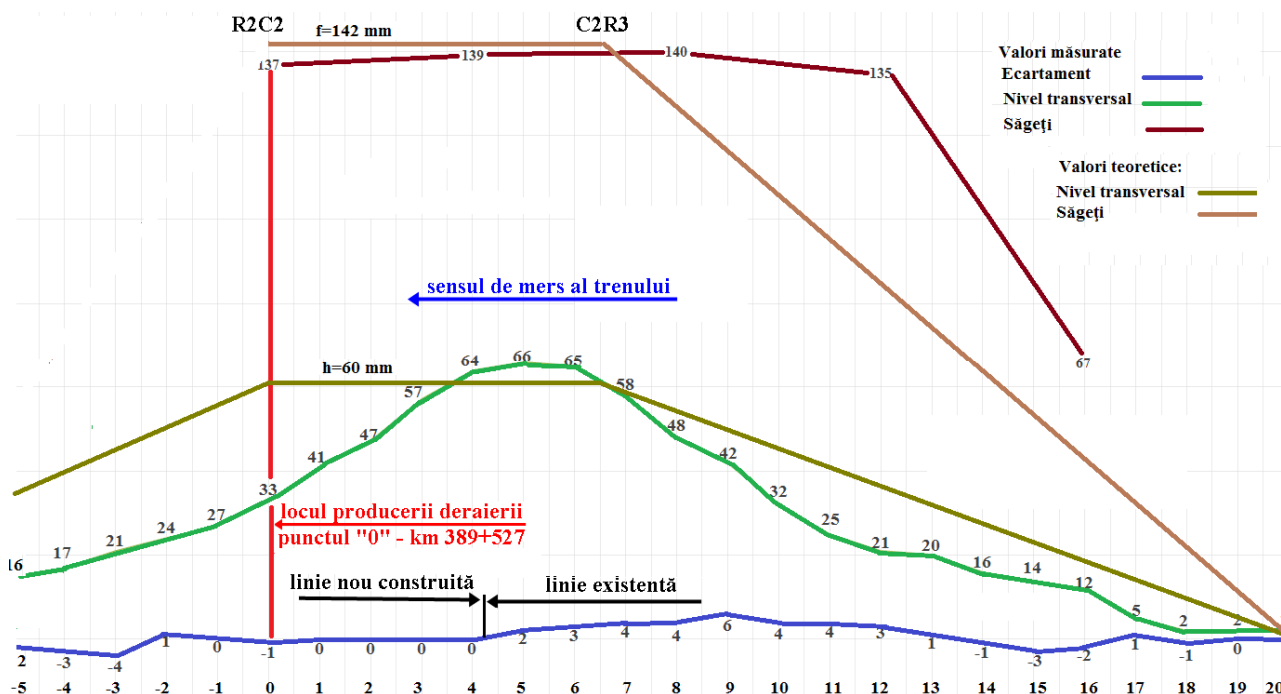
În urma măsurării săgeților cu coarda de 20 m, din 10 m în 10 m, s-a constatat depășirea cu 11 mm în pichetii nr.16 și nr.12 a toleranțelor admise între săgețile vecine, prevăzute de *Instrucția de norme și toleranțe pentru construcția și întreținerea căii - linii cu ecartament normal - nr.314/1989*.

Valorile parametrilor căii sunt prezentate în diagramele următoare.

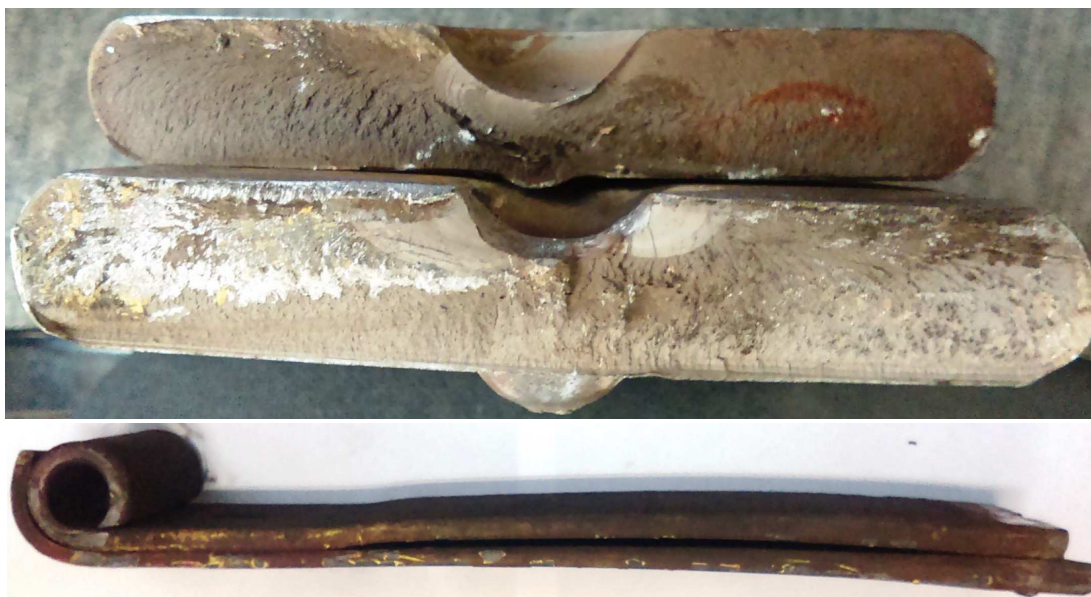
Foto nr.3

La vagonul nr.43714378134-6 deraiat de prima osie, arcul de suspensie (de tip parabolic) corespunzător roţii din stânga de la osia deraiată, cu două foi de arc rupte.

Arcul de suspensie rupt este de tip parabolic, 5x1200, apt pentru sarcina maximă pe osie de 22,5 tone, ruperea celor două foi (*foto nr.3*) producându-se în zona legăturii de arc, astfel:

- foaia principală: - aproximativ 30% ruptură veche, restul ruptură nouă;
- foaia secundară: - 100% ruptură nouă.

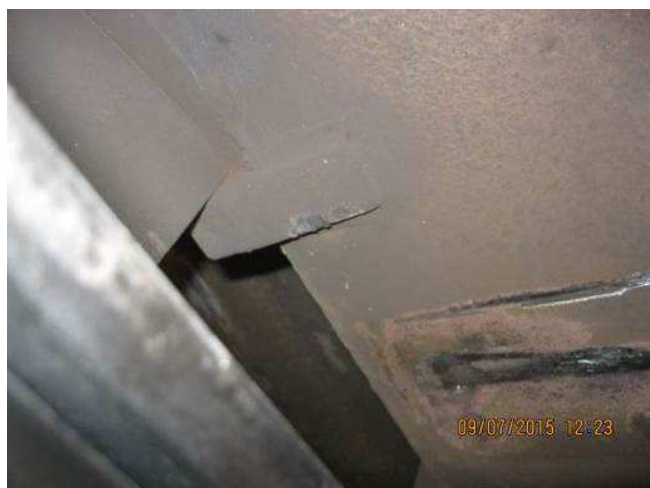
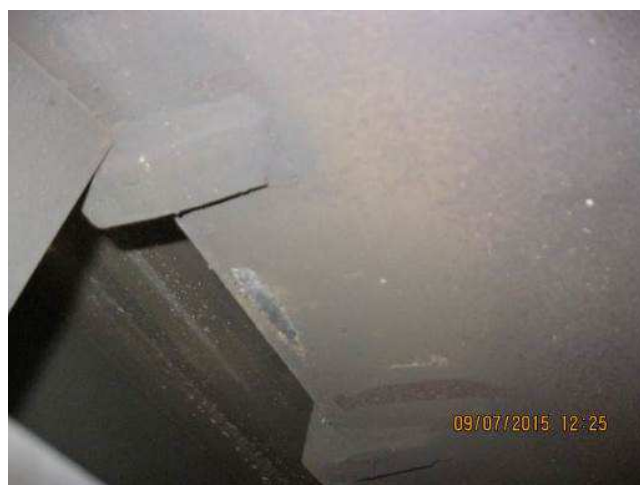
Cu ocazia ridicării vagonului de pe osii s-au constatat urme de lovire pe lonjeroanele vagonului în dreptul legăturilor de arc, cele mai pronunțate fiind la fusul nr.1 corespunzător arcului rupt, cele mai puțin vizibile fiind la fusul nr.2 – *foto nr.4-5*.
