AGENȚIA DE INVESTIGARE FERROVIARĂ ROMÂNĂ - AGIFER

RAPORT DE INVESTIGARE

Privind accidentul feroviar produs la data de 05.08.2016, în jurul orei 17:22, pe raza de activitate a Sucursalei Regionale de Căi Ferate Galați, linia 500, secția de circulație Mărășești – Buzău, linie dublă electrificată, între halta de mișcare Boboc și stația CFR Buzău, pe firul II de circulație la Km 135+680, prin apariția unui incendiu la locomotiva EA 818 (depoul Galați), aflată în remorcarea trenului de călători nr.5110, aparținând operatorului de transport feroviar de călători „CFR Călători” SA.

*Raport de investigare
Ediție finală
14 iulie 2017*

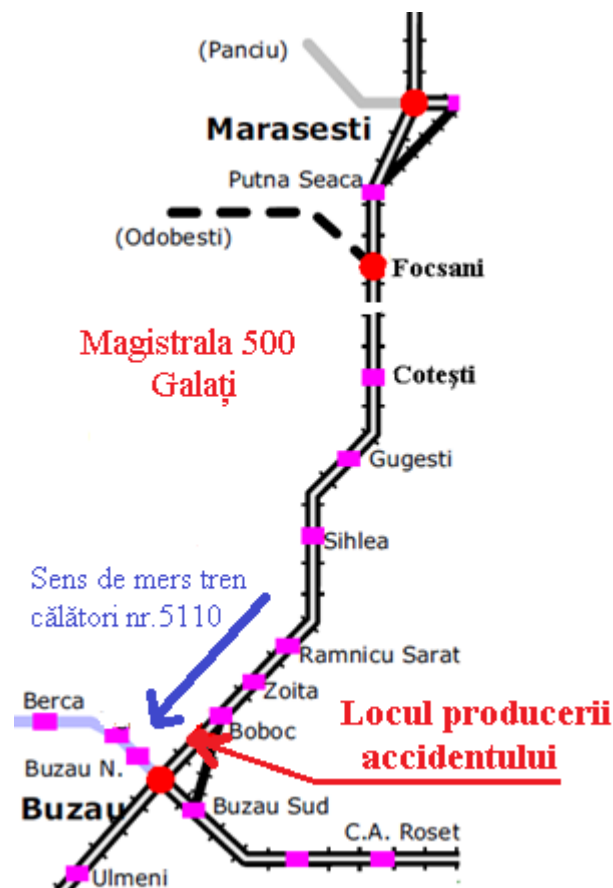
Fig. nr.1

On the 5th August 2016, at about 17:22 o'clock, in the railway county Galați, line 500, track section Mărășești – Buzău, electrified double-track line, between the railway stations Boboc and Buzău, on the track II, km 135+680, a fire burst into the locomotive EA 818 (engine shed Galați), hauling the passenger train no.5110, got by the railway passenger undertaking „CFR Călători” SA. *(Picture no.1)*

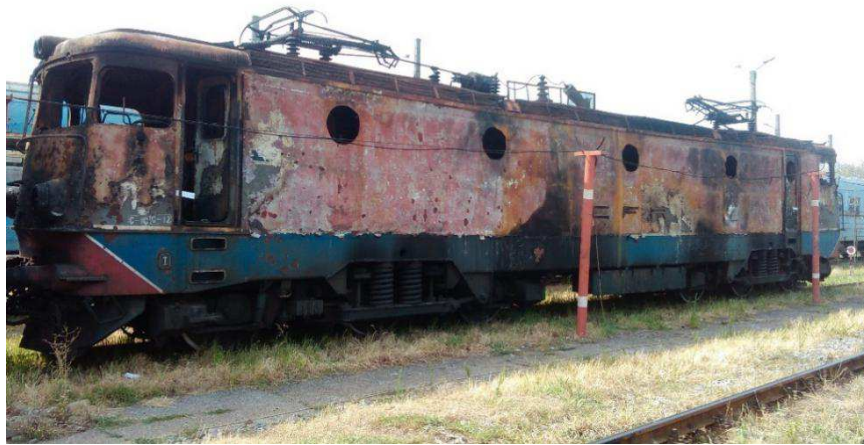
Picture no. 1

Locomotive EA 818 (Picture no. 1):

- the whole locomotive body, both inside and outside, was affected;
- all the components inside the locomotive body were burnt. The flammable materials burnt completely;
- the traction electric engines were affected because the burning of the electro-insulating parts and of the power supply cables;
- the rectifiers of the traction engines were damaged through burning. At the rectifier of the traction engine no.3, all the aluminum coolers afferent to the diodes were melted. After their melting, the aluminum was kept by the forced ventilation, through the ventilation channel, into the interior of the traction engine. When aluminum solidified (the temperature decreased), it blocked the rotor of the traction engine no.3.

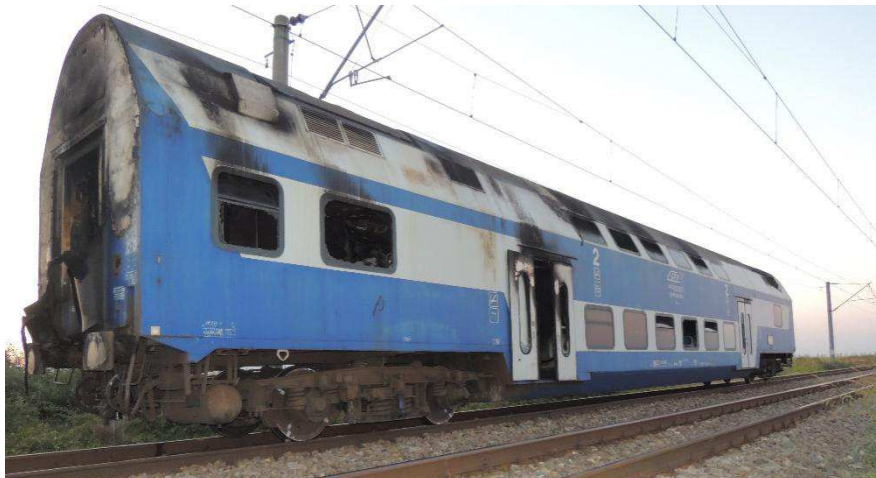
Picture no. 2

At the coach no.50532616001-5, first after the locomotive (Picture no.2):

- the thermic and acoustic insulation, the plywood plates of the walls and chairs burnt;
- the power supply cables and the lamps burnt;
- four lateral glass broken;
- the coach body, at the end from the locomotive, had the paint burnt;
- the gangway rubber tube, at the end with hand brake, burnt;
- the access coach doors and the ones inside the coach burnt and blocked half-opened.

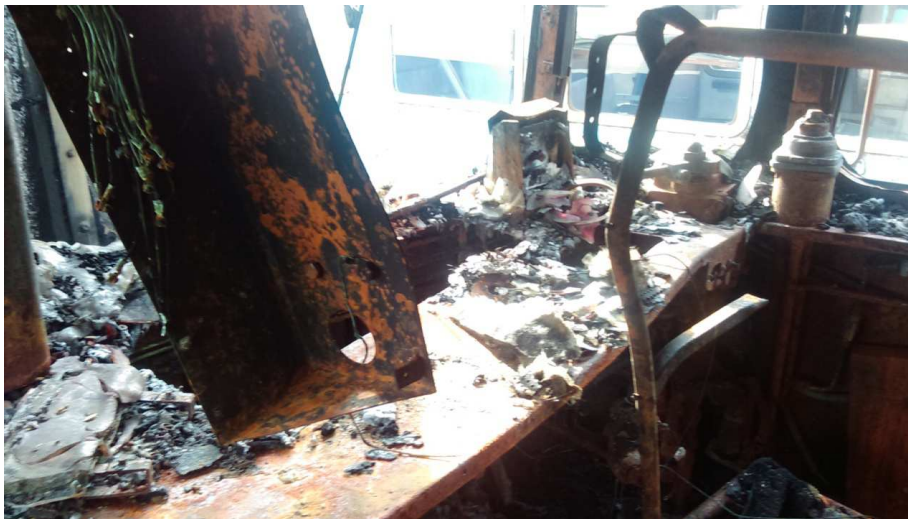
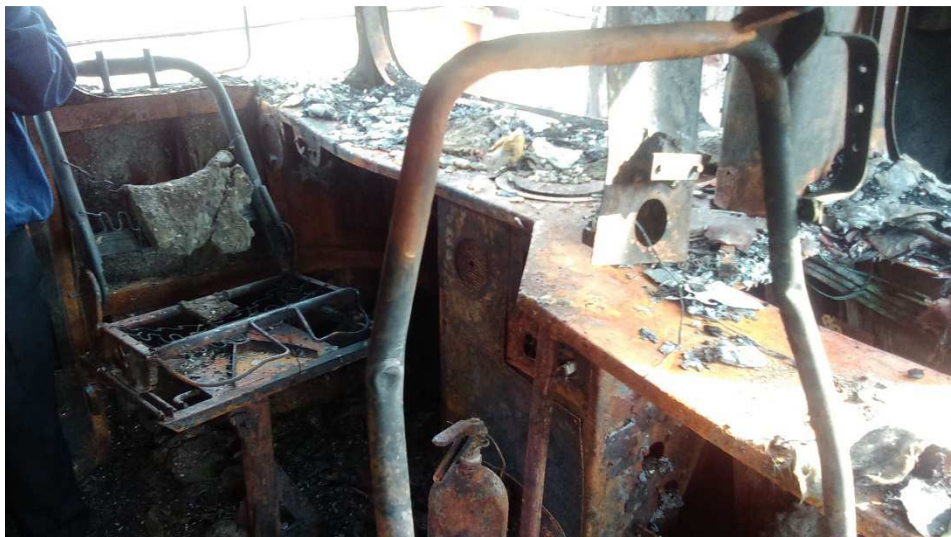
- vitezometre IVMS arse complet, carcasele topite și deformat;
- aparatajul de comandă ars;
- aparatele și lămpile indicatoare arse;
- panou aparate plafon căzut și ars;
- stația RTF arsă;
- controlerul cu blocul de contacte deformat, supraîncălzit și căzut din suport;
- bloc comandă INDUȘI de pe pupitru ;

- dispozitiv pneumatic DSV cu carcasa topită;
- pedala DSV și pedala nisipar supraîncălzite;
- placa de borne cu izolația cablajului arsă și regletele supraîncălzite;
- cofret DSV supraîncălzit;
- cofret INDUȘI cu carcasa din aluminiu topită și aparatul interior ars;
- robineții KD2 și FD1 supraîncălziti cu mânerele arse;
- ștergătoarele de parbriz arse și cu ventilele de comandă supraîncălzite;
- îmbrăcămintea interioară a postului de conducere arsă complet;
- geamuri sparte și cu chederele arse;

Foto nr.3 – Cabina de conducere I

Foto nr.4 - Cabina de conducere I

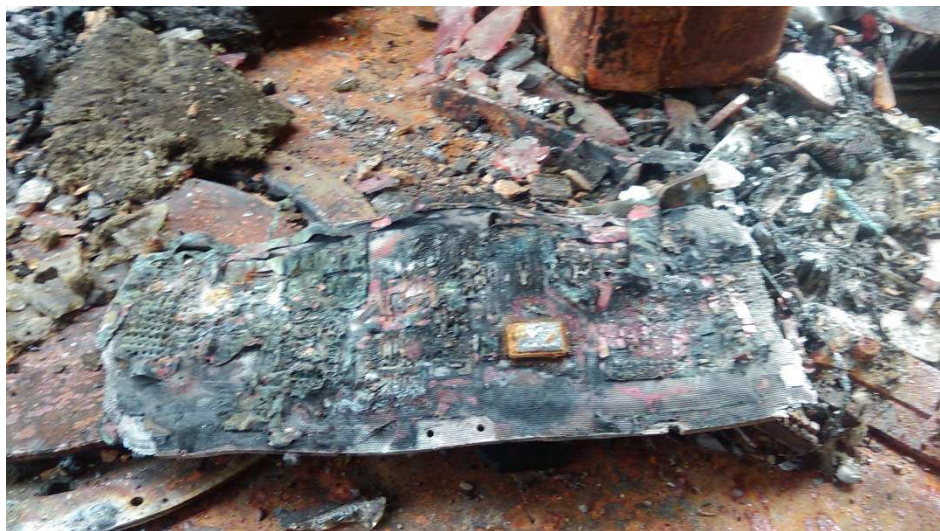
Foto nr.5 - Cabina de conducere II – Stația RTF

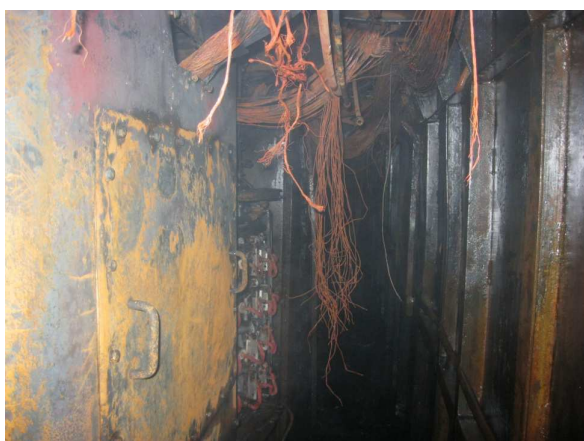
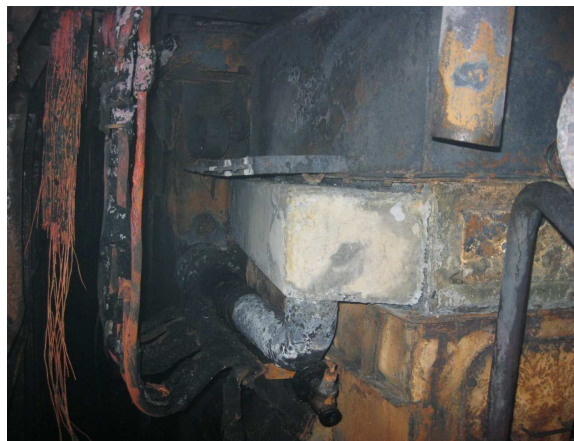
- cuva deformată;
- izolatoarele pentru fanioane la motoarele de tracțiune cu garniturile arse;
- izolatoarele de trecere pentru serviciile auxiliare crăpate cu garniturile arse;

Foto nr. 7 – culoar sala mașinilor – în zona transformatorului principal

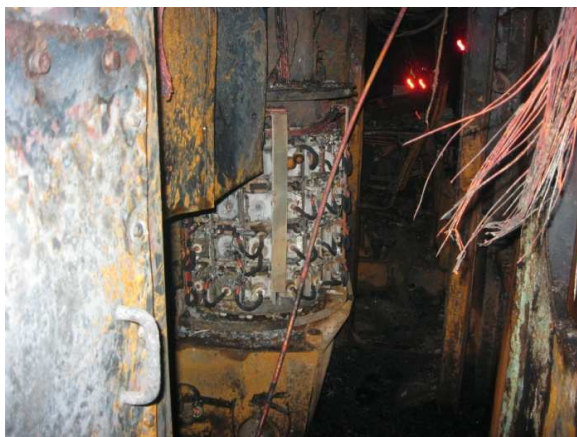
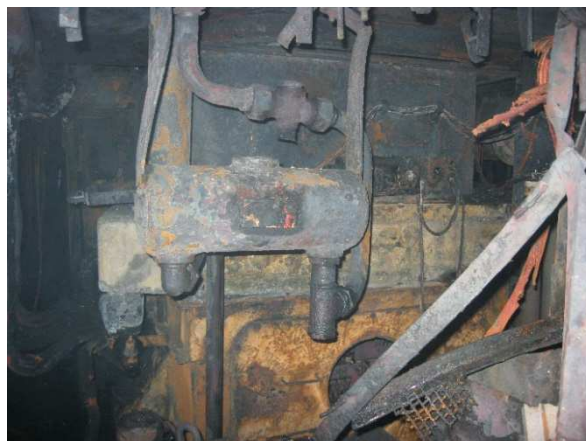
- transformatoarele de măsură și izolația cablajului de forță arse;
- contactoarele de comutare în sarcină cu camerele de stingere sparte și căzute, barele de susținere arse;
- contactele auxiliare ale graduatorului arse;
- transformatorul de absorbție ars și cu cablurile topite;
- ventilatoarele transformatorului arse, turbinele topite;

- manșoanele de cauciuc din circuitul de răcire al uleiului de transformator arse în totalitate;
- vanele de ulei rămase deschise;
- pompa de ulei cu suportul deformat;

5. analyze with the railway undertakings the opportunity to replace the joint pipes (exit and suction) of the main transformer tank with the oil cooler, made of inflammable materials with pipes made from inflammable materials, in order to avoid leakage of a big quantity of oil in the locomotive oil, in case of their deterioration;

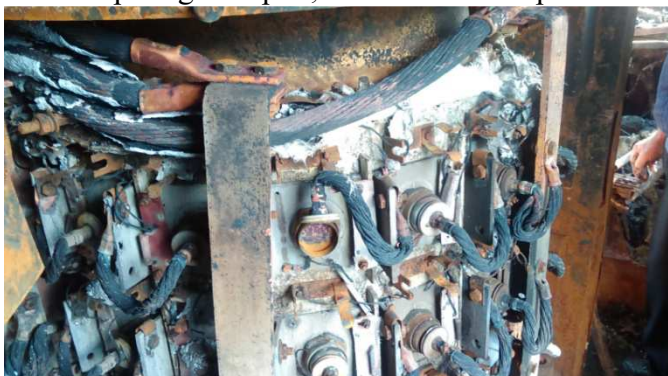
- Blocurile redresoare cu mantaua de plexiglas topită, diodele distruse prin ardere (*Foto nr. 10*);

Foto nr. 10 (Bloc S1 – redresor cu siliciu)

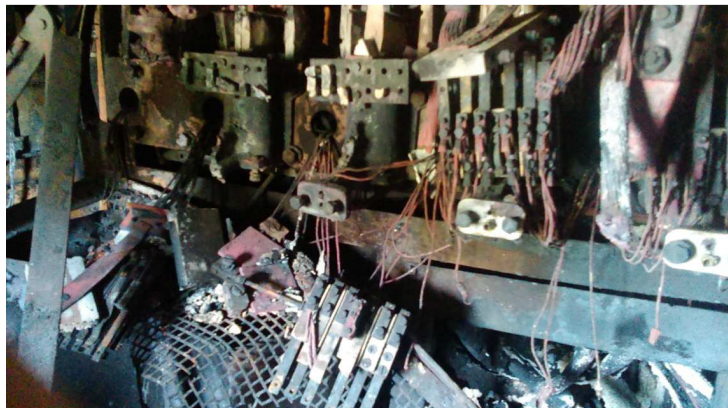
Foto nr.11

- contactoarele de linie, de frânare, de slăbirea câmpului cu materialele electroizolante arse. Elementele metalice topite parțial, supapele electropneumatice din cadrul racordurile de alimentare cu aer sub presiune rupte și cazute de pe poziție (**Foto nr.11**);

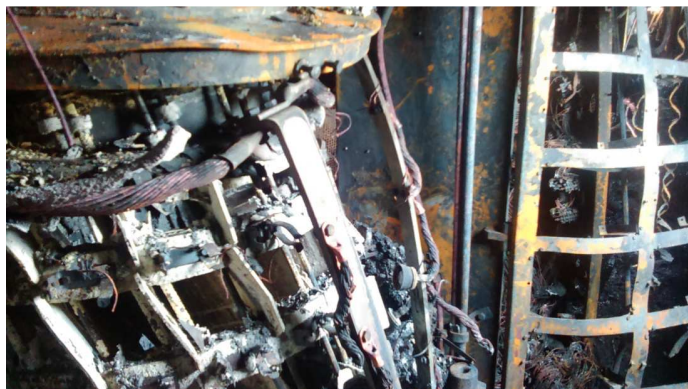
Foto nr.12

- suportul pentru contactoarele de linie deformat;
- scurtcircuitoarele, transformatoarele de impuls cu premagnetizare, inversorul de mers, ventilatoarele motoarului de tracțiune și releele de presiune distruse;
- la blocul redresor toate cele 48 de radiatoare din aluminiu, aferente diodelor, topite.
- tijele metalice izolate cu teflon, fixate pe cadrul din profil U, deformat. Materialele izolante arse;
- barele de conexiune din cupru deformat (**Foto nr.12**). Cablurile de alimentare distruse;
- la toate diodele capacele de protecție desprinse de capsule.

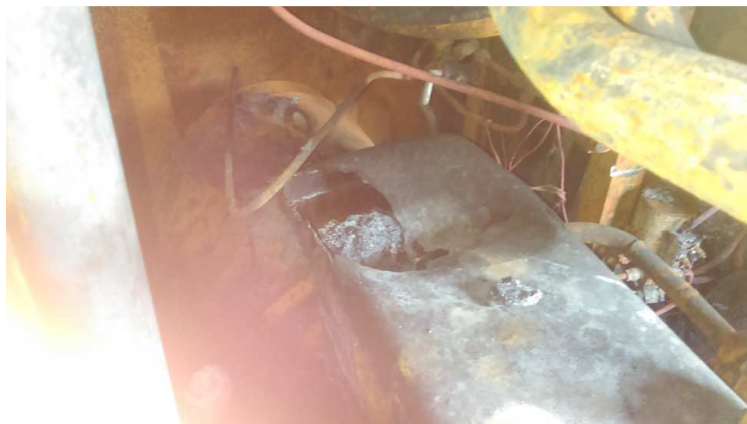
Foto nr.13

2.8 Compresorul principal 1 (**Foto nr.13**):

- cu carcasa autoventilatorului motorului de acționare topită parțial;
- conductele de aer deformat;
- supapa de sens unic și supapa de siguranță deformat.

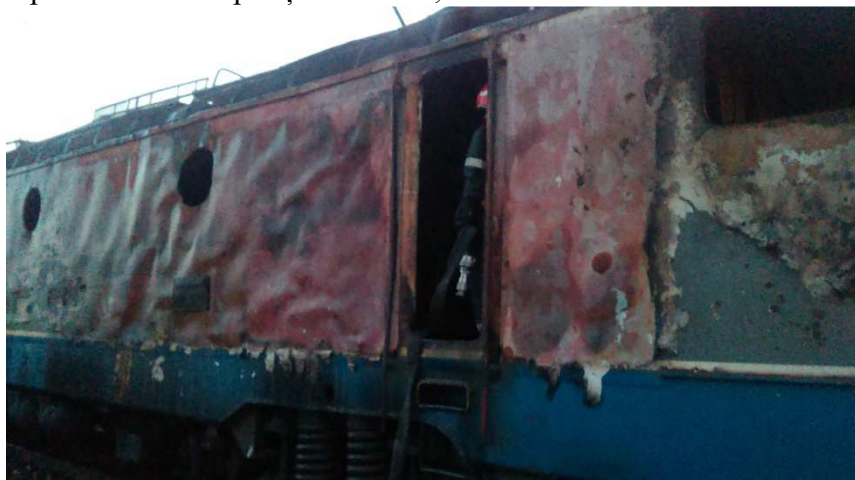
Foto nr.14

- conductele de aer la blocurile S1,S2,S4, S5 și S6, pantografe, afectate de incendiu iar conducta de aer la intrarea în contactorii electro-pneumatici de linie situați în blocul S3 topită;
- în sala mașinilor existau șase stingătoare de incendiu neutilizate iar în cabinele de conducere trei stingătoare neutilizate;
- suportul metalic inferior (șasiul locomotivei), nu prezintă urme vizibile de deformare;
- stâlpul lateral al cutiei locomotivei, în dreptul blocului S3, deformat;
- tabla cutiei locomotivei deformată (ondulată); (**Foto nr.14**);
- geamurile laterale sparte și chederele de fixare arse;
- capacele de la acoperiș deformat;

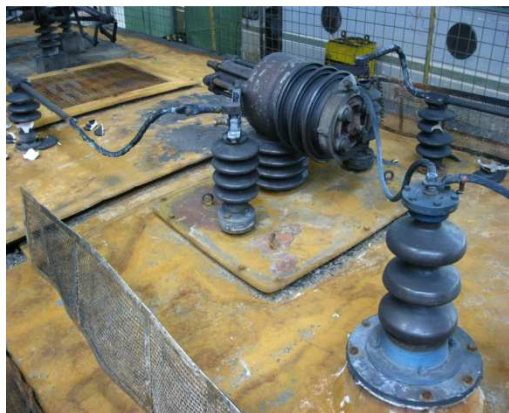
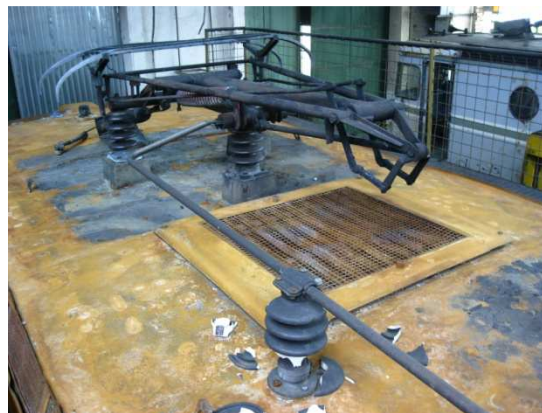
- izolatorii conductorului de trecere de 25 KV, de la pantografe la disjunctori IAC de pe acoperiș, spărți. (**Foto nr.15 și nr.16**)

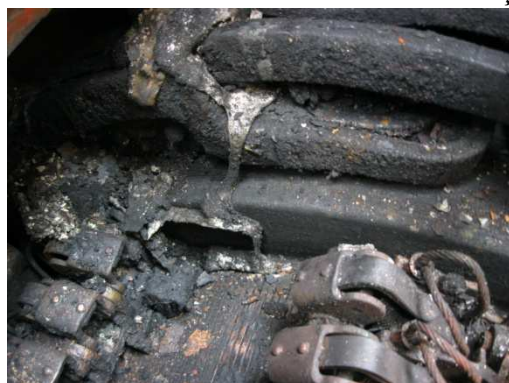
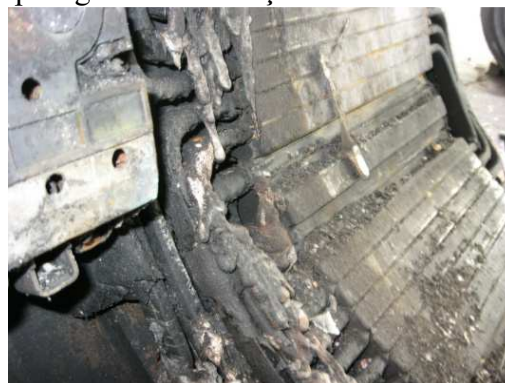
- MT3, în zona periilor colectoare și a înfășurării statorice (vizibile prin gura de vizitare), există bucăți de aluminiu topit (în stare solidă) cu impurități de material electroizolant în amestec (**Foto nr.17 și nr.18**). Aceste bucăți de aluminiu cu impurități, provin de la radiatoarele diodelor din puntea redresoare aferentă MT3, care în urma topirii, au fost antrenate de aerul ventilației forțate și introduse în interiorul motorului de tracțiune prin gura de ventilație.

Existența acestor bucăți de aluminiu cu impurități în zona periilor colectoare (parte opusă gurei de ventilație) confirmă faptul că în momentul topirii radiatoarelor ventilația era în funcție, iar aluminiul topit a traversat pe orizontală motorul electric, ajungând în zona periilor colectorului;

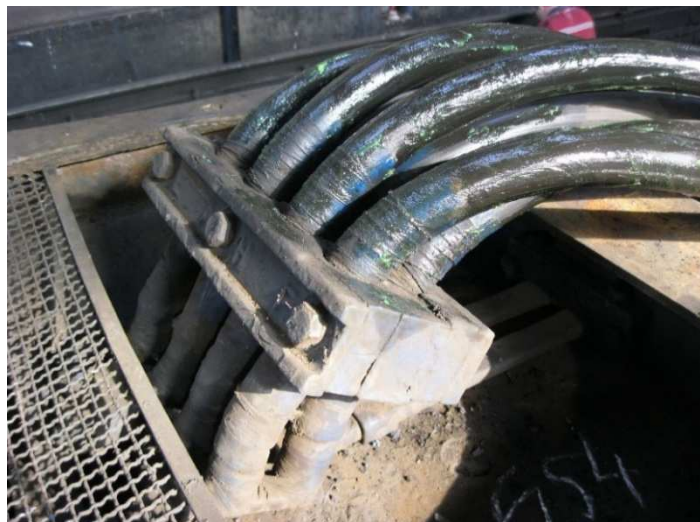
Foto nr.19

- pe jugul de fixare a cablurilor de alimentare a motorului (**Foto nr.19**) se află o cantitate de aluminiu solidificat provenit din topirea radiatoarelor aferente diodelor, fapt ce a determinat arderea izolației și punerea în scutircuit a cablurilor (**Foto nr.20 și Foto nr.21**);

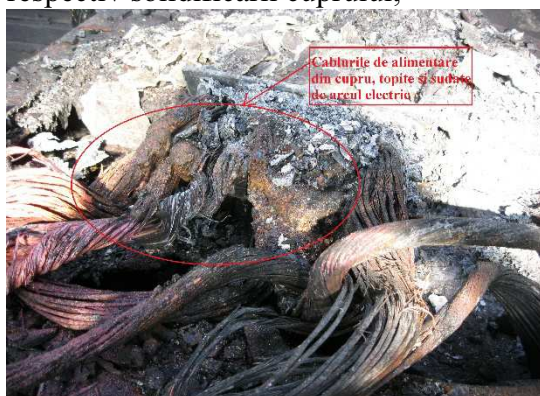
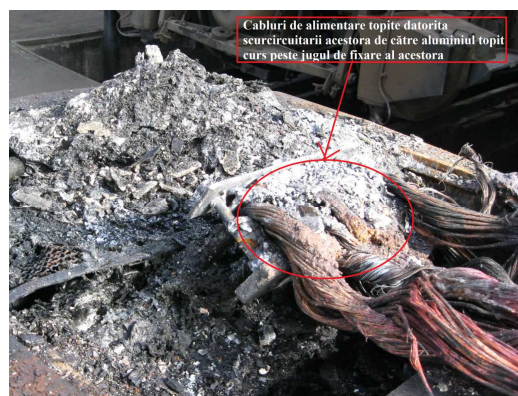
- în zona jugului de fixare, cablurile din cupru multifilar sunt sudate între ele datorită topirii respectiv solidificării cuprului;

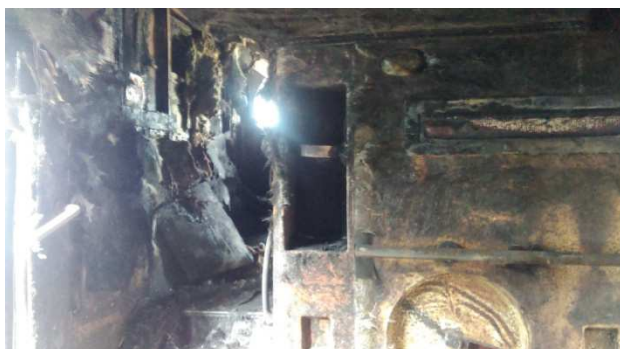
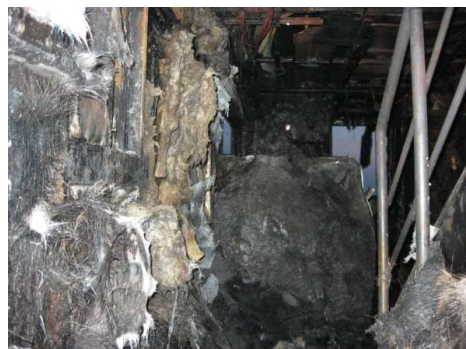
- peronul frontal, din capatul cu tabloul electric are pereții afectați de fumul pătruns în zona respectivă;
- dispersorii de la corpurile de iluminat deformați din cauza temperaturilor ridicate;
- peronul frontal din capatul cu frâna de mână are izolația termică și fonică arsă, geamurile laterale sparte (*Foto nr.21 și 22*);

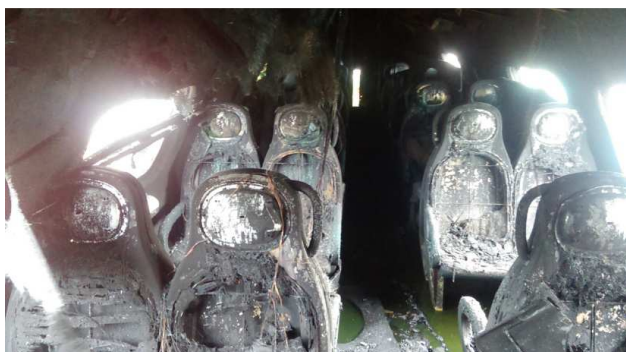
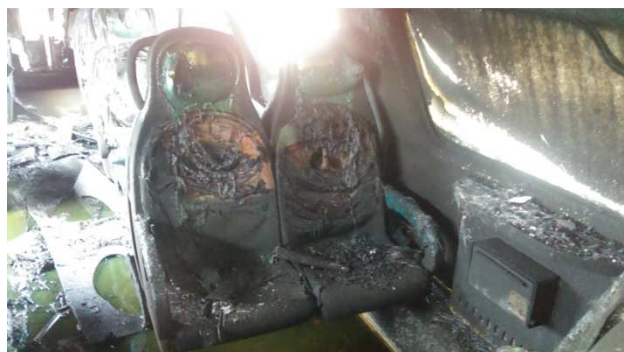
Etajul superior (*Foto nr.23 și 24*):

- izolația termică și fonică, plăcile de placaj ale peretilor, scaunele, corpurile de iluminat și cablajul instalației electrice arse;
- două geamuri laterale sparte.

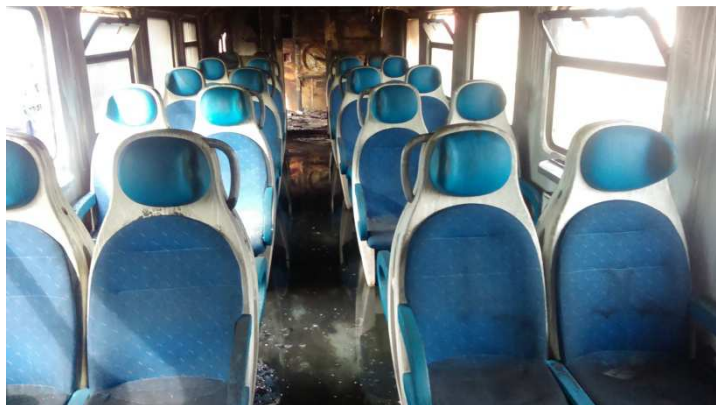
Foto nr.25

Etajul inferior (*Foto nr.25*):

- patru corpuri de iluminat din capătul culoarului de urcare în vagon (capătul cu frâna de mână) distruse;

- izolația termică și fonică, plăcile de placaj ale pereților, corpurile de iluminat și cablajul instalației electrice arse și cu scaunele afectate de incendiu, o parte dintre ele fiind arse iar cealaltă parte acoperite cu negru de fum ;
- două geamuri laterale sparte;
- ușile frontale de comunicație distruse de incendiu.

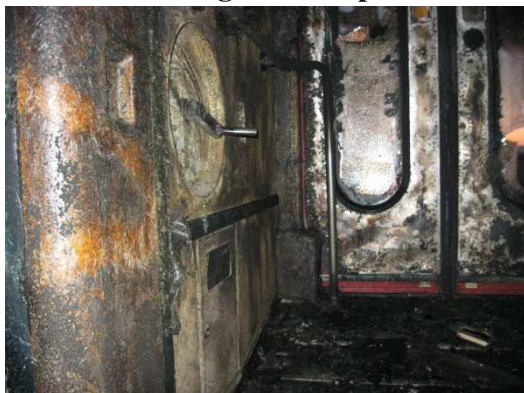
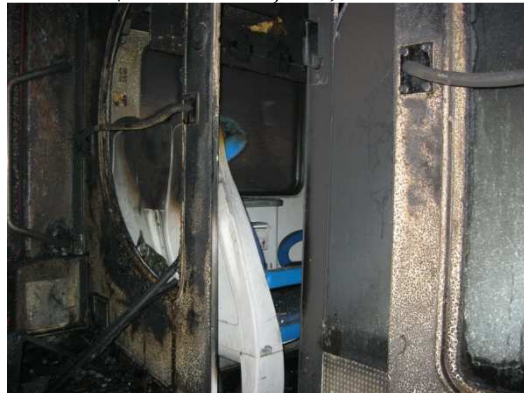
Culoarul de urcare în vagon din capătul cu frâna de mână (Foto nr.26 și 27):

- două uși de acces în vagon afectate termic și blocate.

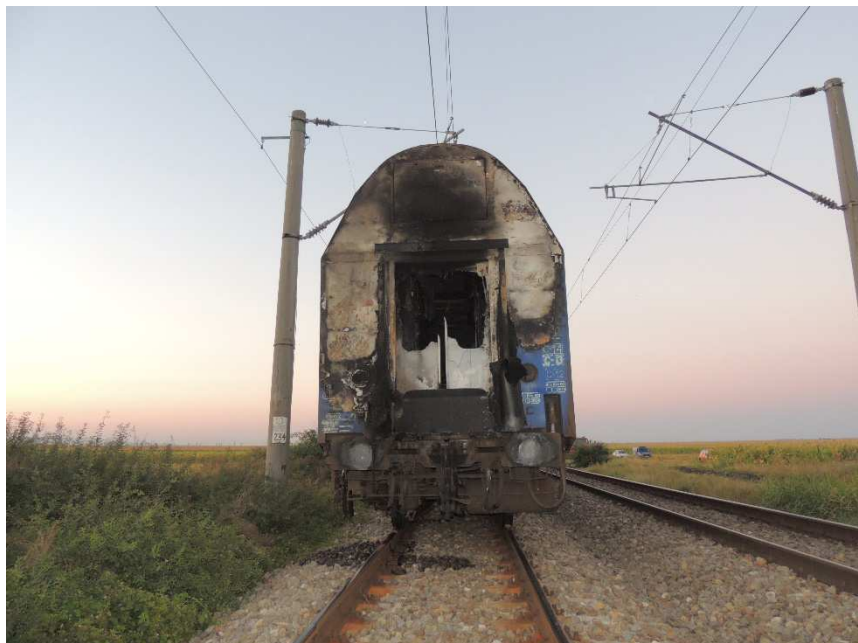
Foto nr.28

Partea de exterior (Foto nr. 28) cu:

- cutia vagonului în zona de capăt, la partea superioară și în partea frontală cu vopeaua arsă;
- burduful de intercomunicație al vagonului, din capătul cu frâna de mână ars.

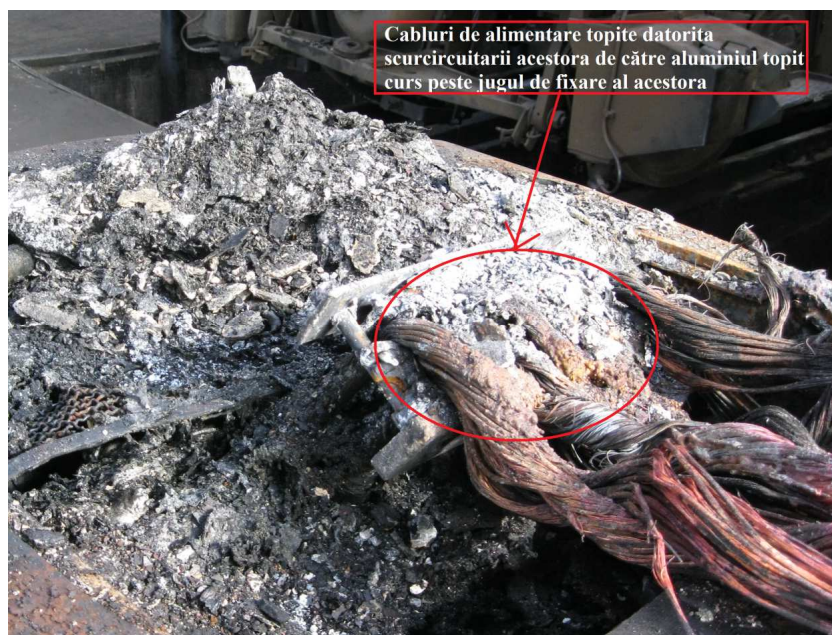
(Foto nr.29)

Creșterea temperaturii diodelor a avut ca efect creșterea temperaturii radiatoarelor. La atingerea temperaturii de 660,3 °C (punct de topire aluminiu) a început fenomenul de topire a radiatoarelor. Aluminiul, în stare topită, a curs pe jugul de fixare a cablurilor de alimentare la intrarea în motorul de tracțiune nr.3. Temperatura acestuia a distrus izolația electrică a jugului și a cablurilor, după care a produs scurtcircuitarea conductoarelor la intrarea în motor (conductoarele din cupru multifilar au urme de topire și sunt sudate între ele. Temperatura de topire a cuprului este 1085 °C). (**Foto nr.29**)

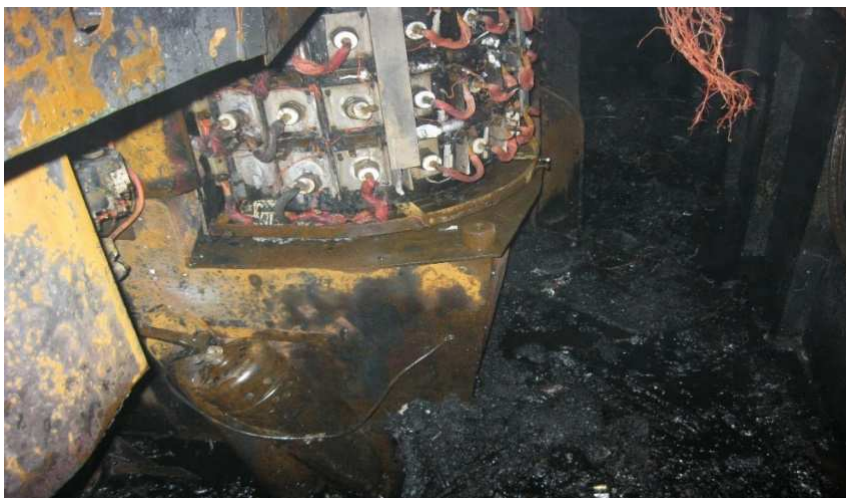
Foto nr.30

- Distrugerea prin ardere a conductei din sistemul de răcire al uleiului din cuva transformatorului. Conducta, confecționată din material combustibil, este racordată la o înălțime de o treime de baza cuvei. Distrugerea acesteia a avut ca efect curgerea unei cantități de peste 2 tone de ulei din cuva transformatorului în interiorul cutiei locomotivei. *(Foto nr.30)*

(amestec format pe pardoseala culoarului de trecere din sala mașinii)
