RAPORT DE INVESTIGARE

al accidentului feroviar produs la data de 05.08.2018, ora 21:56, pe raza de activitate a Sucursalei Regionale CF Cluj, în stația CFR Aleșd, la expedierea trenului de marfă nr. 32101 (aparținând operatorului de transport feroviar SNTFM „CFR Marfă” SA)

*Raport de investigare, ediție finală
18 iunie 2019*

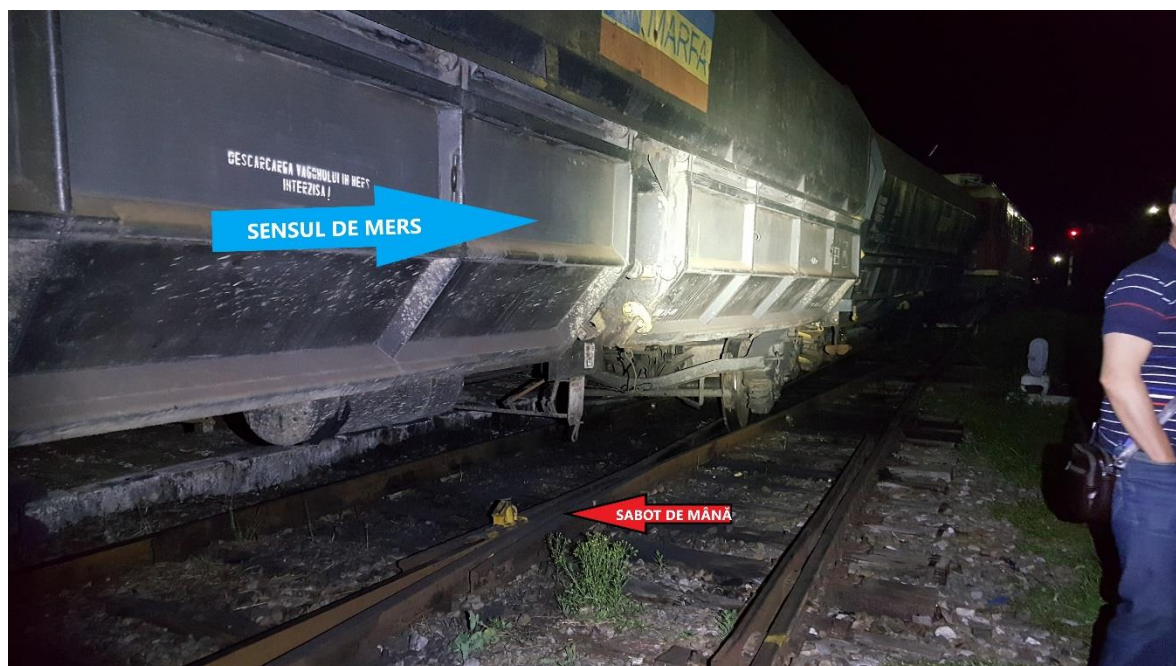
Sabotul târât de roată, s-a blocat la inima de încrucișare de la schimbătorul nr. 46, aflată la Km 619+747, acest fapt având consecință deraierea primelor două vagoane din compunerea trenului.

Imaginea 2 - sabotul de mână, înțepenit la inima de încrucișare

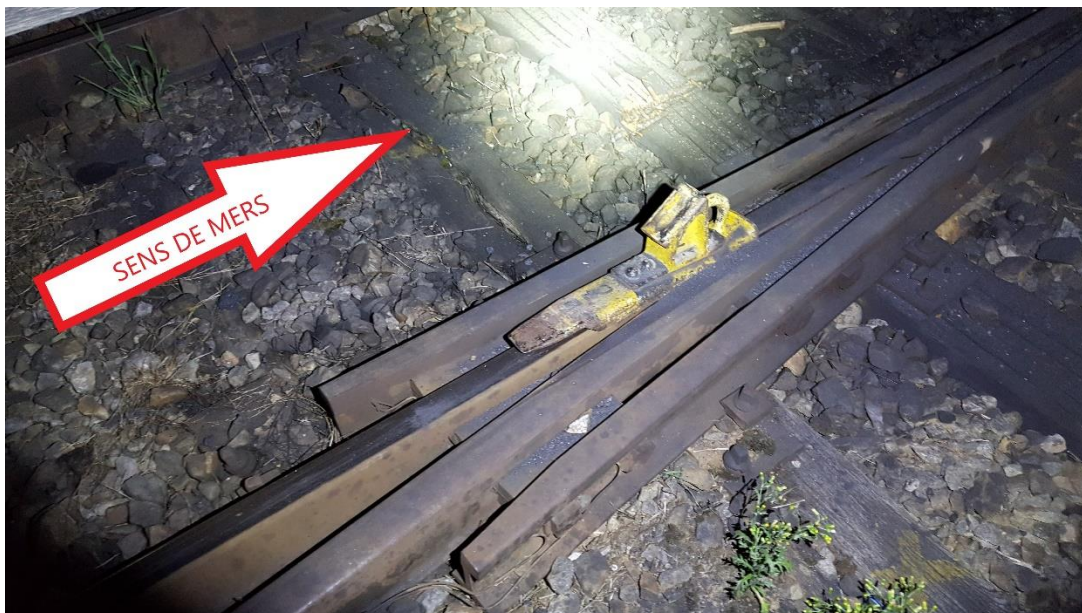
Pe inima de încrucișare s-a găsit înțepenit sabotul de mână nr. 2 al stației CFR Aleșd. Urmele de deraiere încep imediat după zona unde a rămas înțepenit sabotul de mână.

Imaginea 4 – locul producerii deraierii - poziția sabotului pe schimbătorul nr. 46

Sabotul de mână a fost târât de roata primului vagon pe o distanță de aproximativ 80 m până când sabotul de mână s-a înțepenit la inima de încrucișare a schimbătorului nr. 46. După ce sabotul de mână s-a înțepenit la inima de încrucișare, primul vagon a parcurs 18m deraiat până la oprirea trenului.

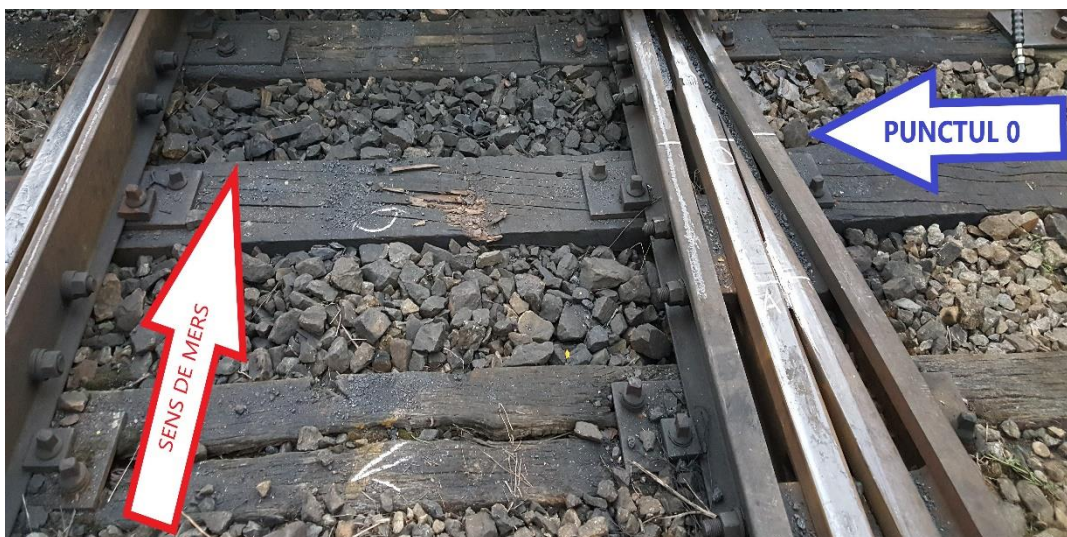
Punctul 0 reprezintă prima urmă de cădere între firele căii, a roții din dreapta a primului boghiu de la primul vagon deraiat. Pe inima de încrucișare în sensul de mers al trenului s-a marcat pe șină, punctul A, locul unde a fost identificat sabotul de mână care era înțepenit la inima de încrucișare, punctul A se află cu 39 cm înainte de punctul 0, față de sensul de mers al trenului.

Imaginea 5 – locul producerii deraierii – Punctul 0

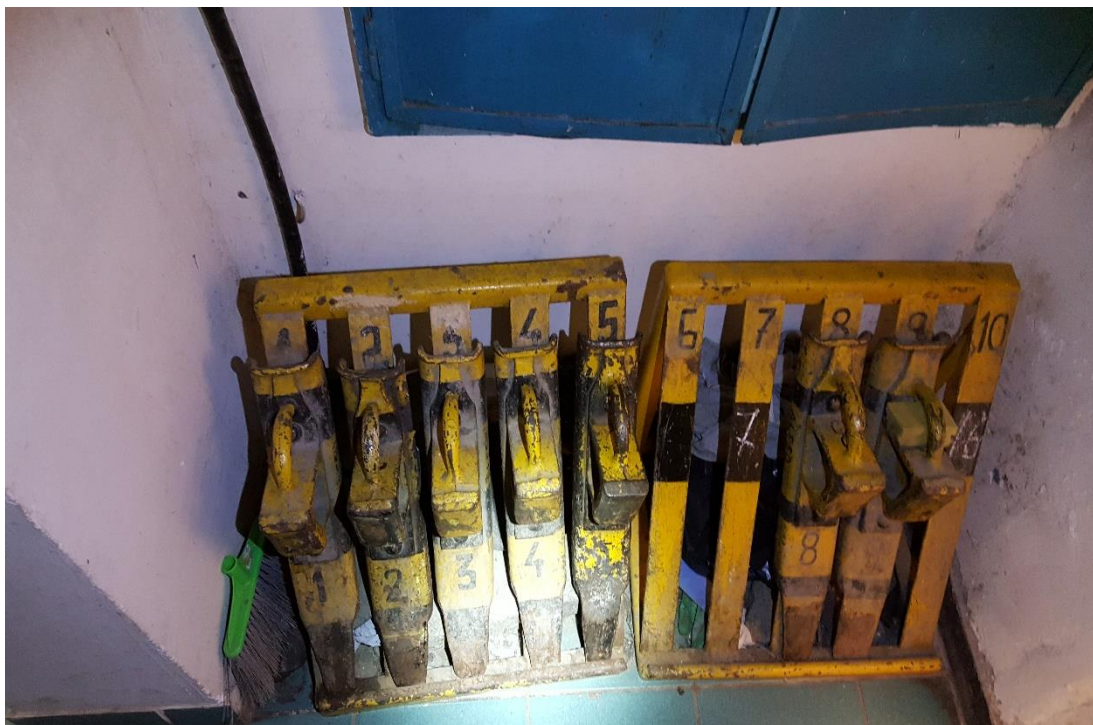
Rastelul pentru saboți, era amplasat într-o nișă situată pe hol în spatele biroului de mișcare, iar IDM era ocupată cu înscrierea avizului de trecere pentru trenul 1934. În aceste condiții IDM *nu a verificat existența pe rastel a sabotului nr 2 și a semnat de luare în primire a sabotului nr 2.*

Imaginea 6- Amplasarea rastelului pentru saboți, pe hol într-o nișă în afara biroului de mișcare
