RAPORT DE INVESTIGARE

al accidentului feroviar produs la data de 05.09.2014,
pe raza de activitate a Sucursalei Regionale CF Craiova,
linia neinteroperabilă Băbeni - Alunu (gestionată de RC-CF Trans SRL Braşov),
între staţia CFR Băbeni şi halta de mişcare Popeşti Vâlcea

*Ediție Finală
24 iunie 2015*

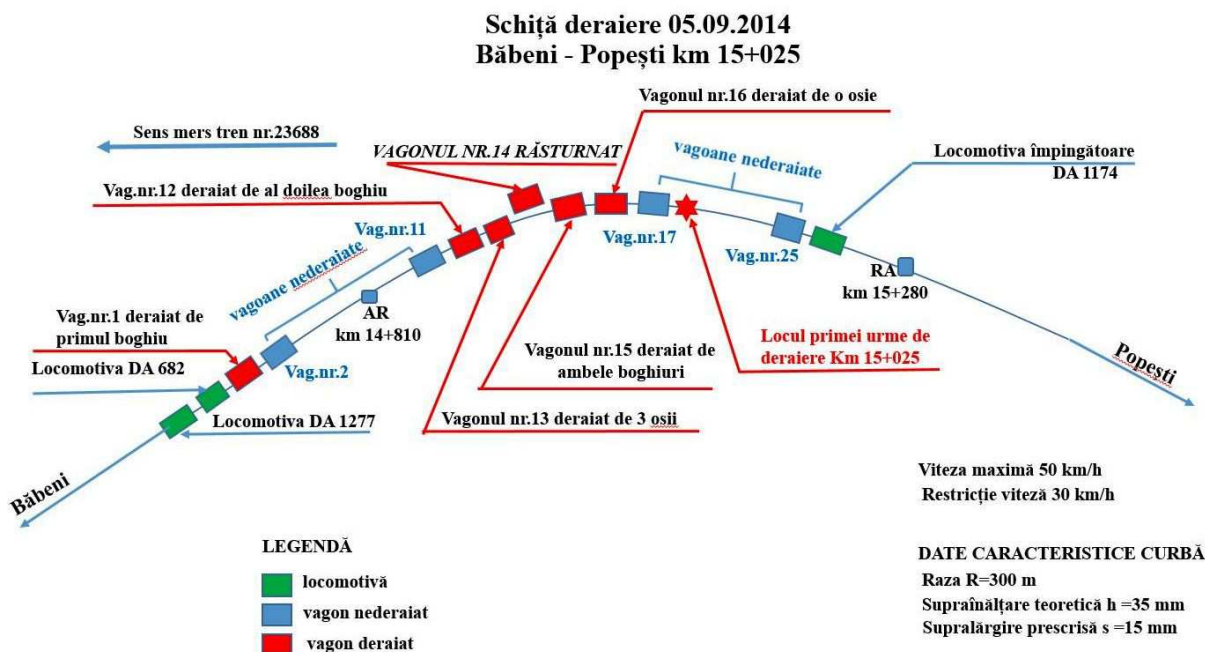
Figura nr.1

Între halta de mișcare Popești Vâlcea și stația CFR Băbeni în zona km 15+025, în jurul orei 23:15 la o viteză de 28 km/h s-a produs deraierea a șase vagoane, din care unul răsturnat (figura nr.1).

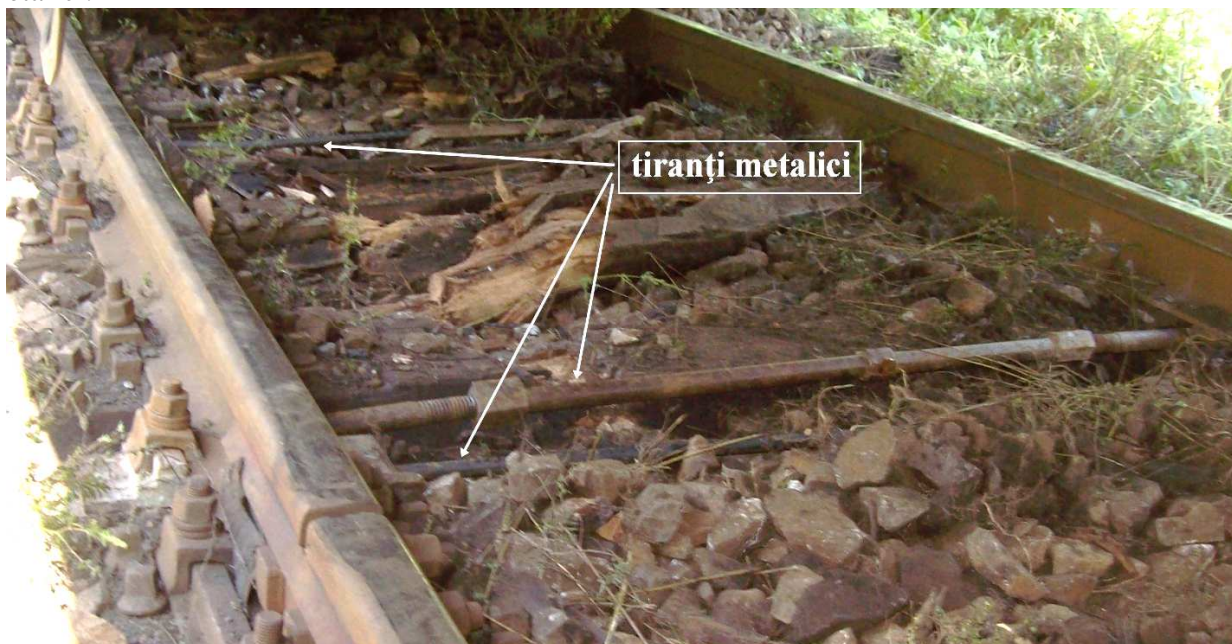
În urma verificării zonei în care s-a produs deraierea s-a constatat faptul că, prisma de piatră spartă prezenta zone colmatate, în special datorită reziduurilor de cărbune.

În urma vizualizării zonei afectată de circulația vagoanelor deraiate s-a constatat, că în unele puncte în care starea tehnică a traverselor de lemn normale nu permitea menținerea în toleranțe a ecartamentului căii, au fost folosite materiale neomologate pentru construcția căii, respectiv tiranți metalici.
