MINISTERUL TRANSPORTURILOR

AGENȚIA DE INVESTIGARE FERROVIARĂ ROMÂNĂ - AGIFER

RAPORT DE INVESTIGARE

privind accidentul feroviar produs la data de 05.12.2017 în jurul orei 14:20 pe raza de activitate a Sucursalei Regionale de Căi Ferate Brașov, între Hm Cața și stația CFR Rupea, linie dublă electrificată, prin producerea unui incendiu la locomotiva titulară seria BB 25500 nr.536 ce a remorcat trenul de marfă nr.90970 pe firul II de circulație

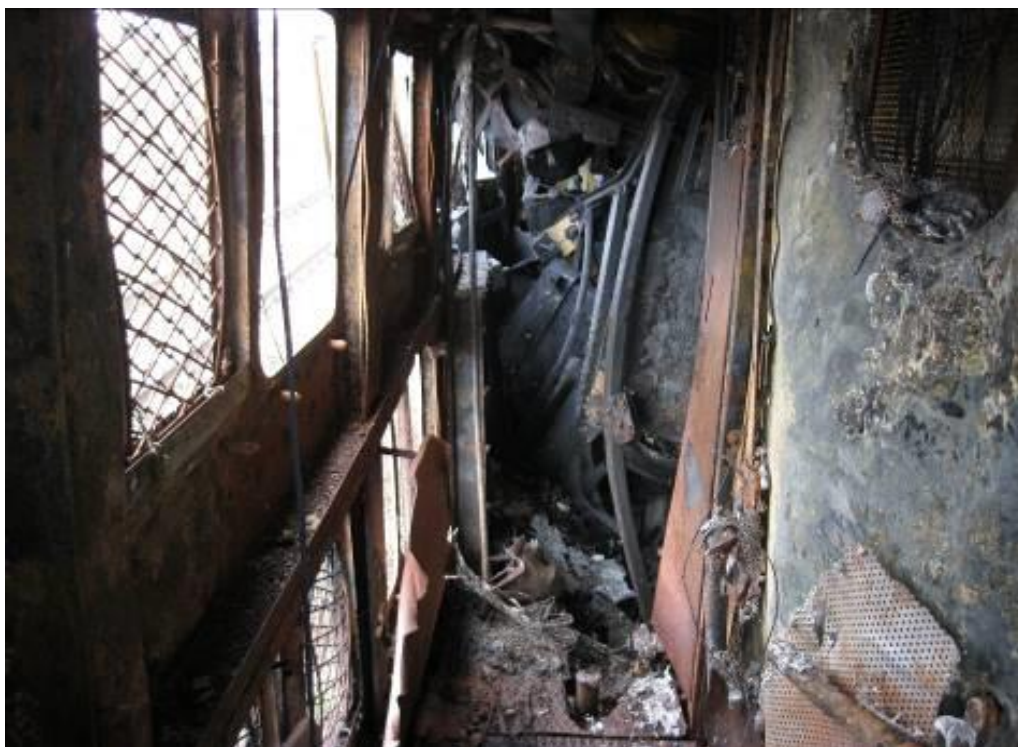
Urmare producerii accidentului, la locomotivă au fost afectate termic toate ansamblele și subansamblele acesteia (foto nr.1-7). Zona cea mai afectată este zona camerei de înaltă tensiune (zona cu transformatorul principal). S-a ridicat de la fața locului vitezometrul de la postul de conducere I, pentru verificarea benzii. La demontarea acestuia, s-a constatat că banda de vitezometru tip Hasler era distrusă total, astfel încât nu s-a putut efectua interpretarea înregistrărilor.

Foto nr.1 – culoar sala mașinilor

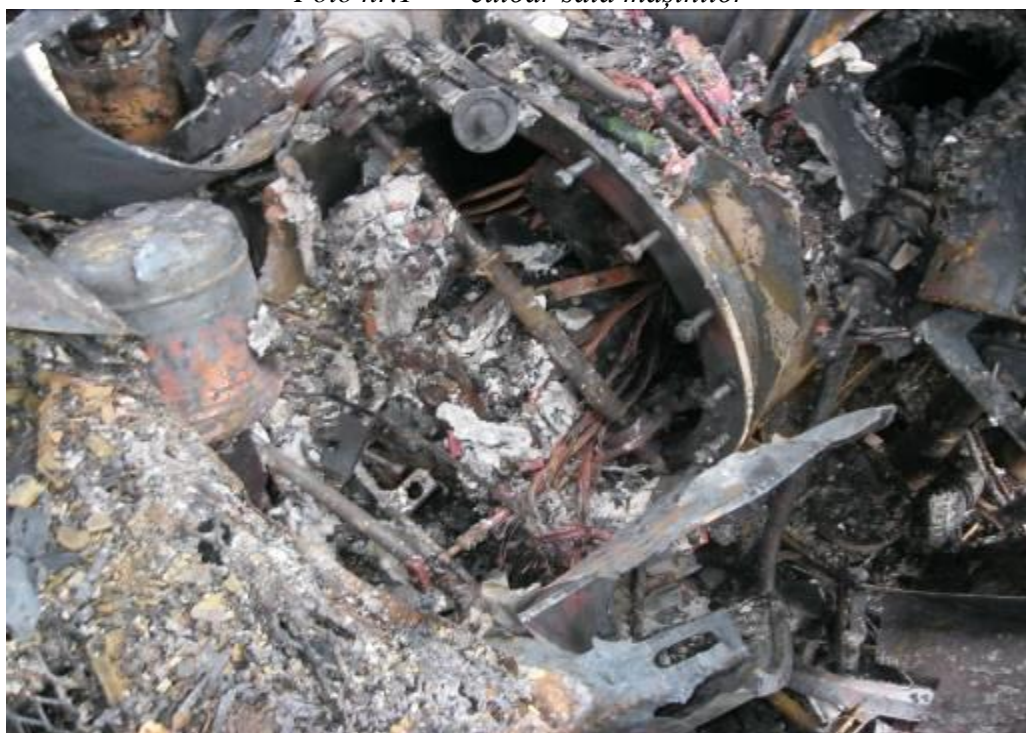
Foto nr.2 – zona selectorului

comisia de investigare consideră că incendiul a fost inițiat de un scurt circuit produs în camera de înaltă tensiune care a generat un început de incendiu în zona selectorului, urmat de încălzirea și degradarea garniturii capacului selectorului, scurgerea și aprinderea uleiului din selector, având ca rezultat extinderea incendiului la toate echipamentele locomotivei din cauza inundării sălii mașinilor cu ulei de transformator aprins.

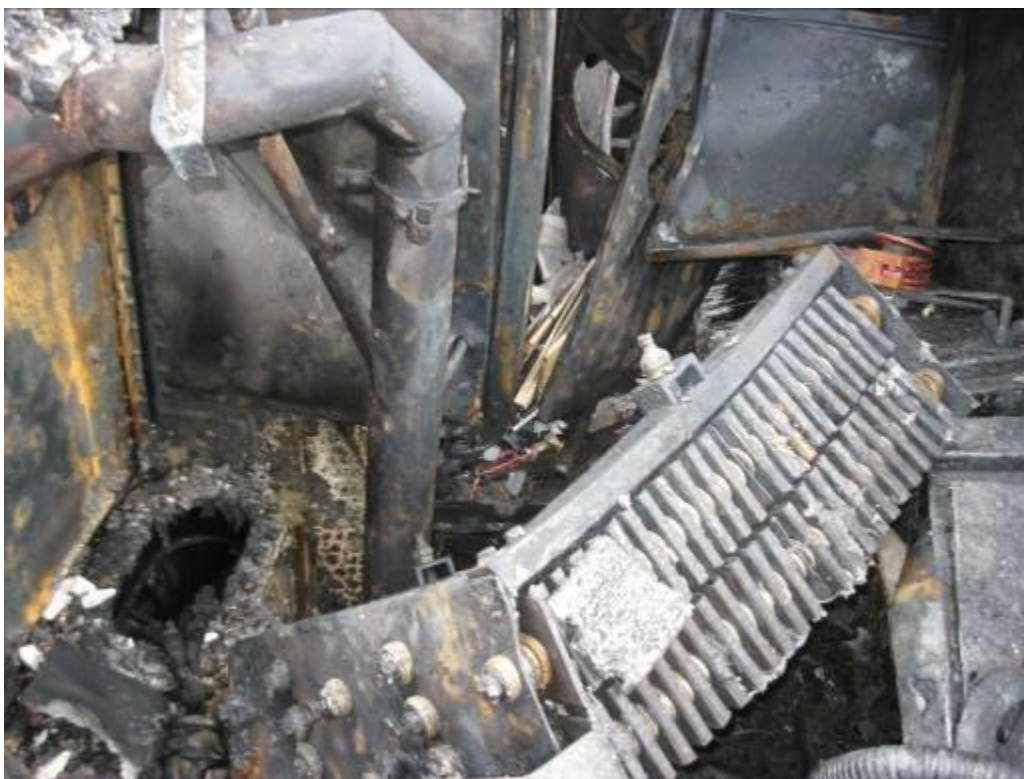
Foto nr.3 - zona TP rezistențele de trecere

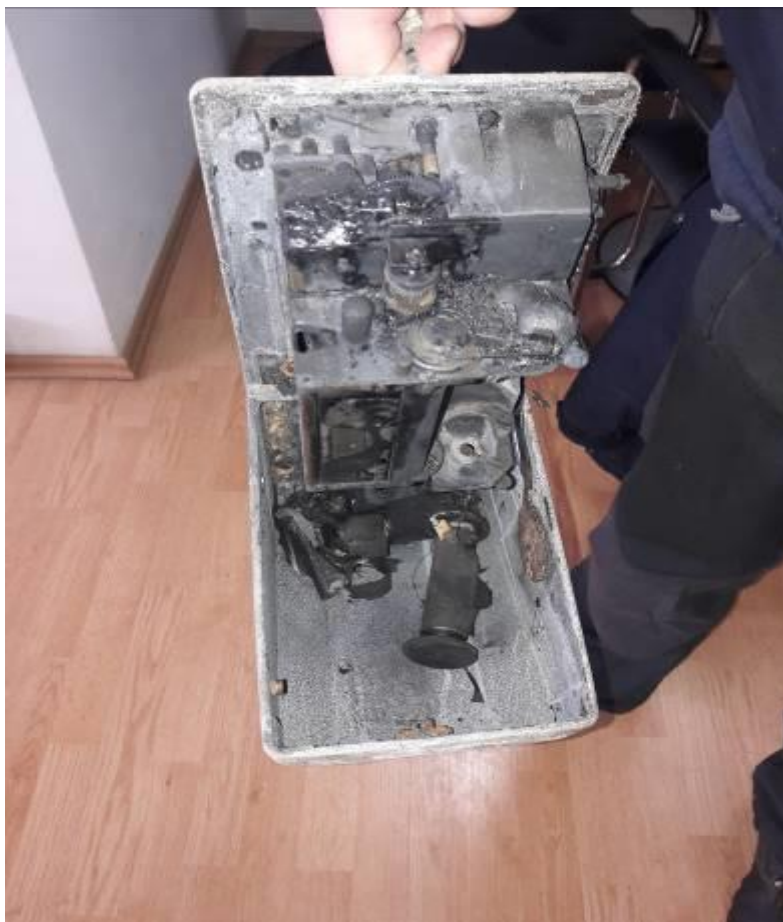
Datorită degradării benzii de vitezometru, nu s-a putut efectua interpretarea înregistrărilor, dar conform înregistrărilor locomotivei împingătoare, au fost respectate vitezele impuse de livretul de mers, în momentul producerii accidentului, viteza trenului fiind de 44 km/h. Distanța parcursă după trecerea prin Hm Cața și până la oprirea trenului a fost de 1723 m.

Foto nr.8 – vitezometrul degradat
