## RAPORT DE INVESTIGARE

privind accidentul feroviar produs la data de 06.06.2018,  
pe raza de activitate a Sucursalei Regionale de Căi Ferate Cluj, în stația CFR Dej Triaj, Grupa A,  
prin deraierea vagonului nr.31533555642-1 aflat în compunerea trenului de marfă nr.41722 aparținând  
operatorului de transport feroviar SNTFM „CFR Marfă” SA.

*Raport de investigare, ediție finală  
04 iunie 2019*

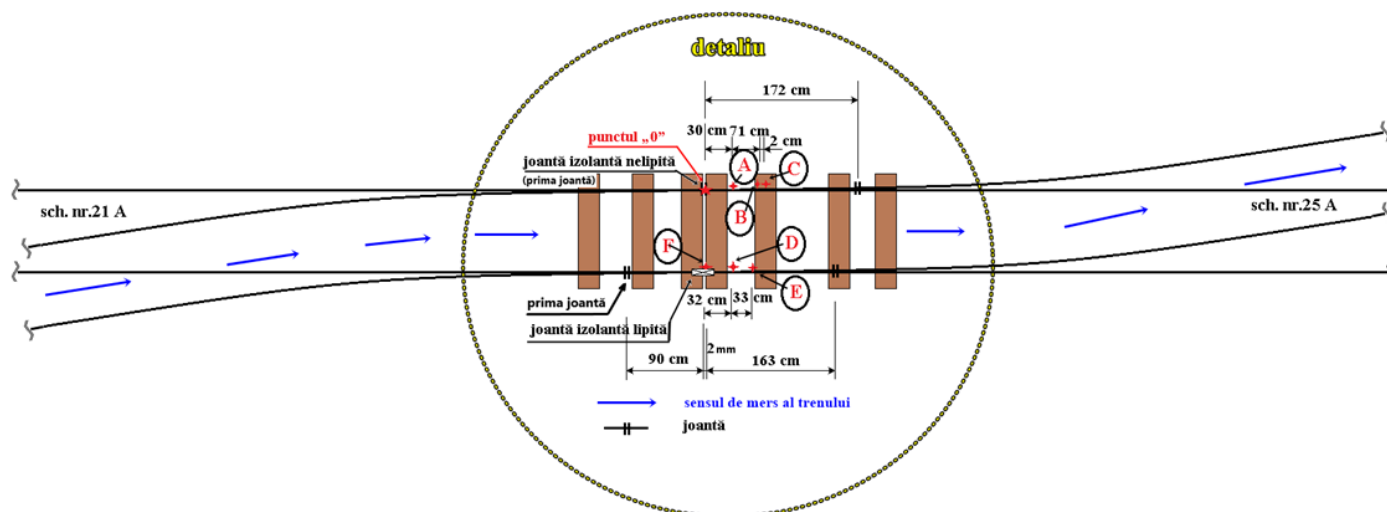
*Desen nr.2 – poziția roților deraiate*

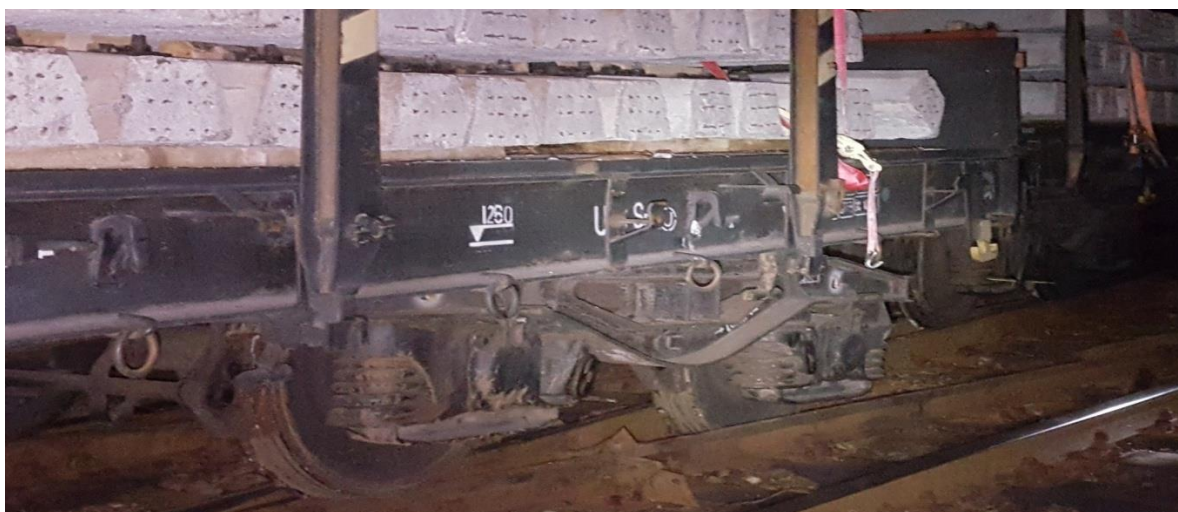
Prima urmă de deraiere a fost identificată pe șina din partea stângă, în sensul de mers al trenului, la joanta izolantă nelipită (joantă formată din contraacul drept al schimbătorului de cale nr.21A și șina care se află între contraacele schimbătorilor de cale nr.21A și nr.25A). Astfel, roata din partea stângă a primei osii de la cel de-al doilea boghiu a escaladat flancul activ al ciupercii șinei din partea stângă, a rulat cu buza roții pe nivelul superior al ciupercii șinei o distanță de 30 cm, după care a părăsit șina spre exteriorul căii. A doua roată din partea stângă, aparținând ultimei osii a escaladat șina din partea stângă tot în joanta izolantă nelipită, a rulat cu buza roții pe nivelul superior al ciupercii șinei o distanță de 71 cm, după care a părăsit șina spre exteriorul căii.

Roțile din partea dreaptă au părăsit suprafața de rulare a șinei la 32 cm, respectiv 65 cm față de joanta izolantă lipită și au căzut între firele căii.

*Foto nr. 1 – poziția roților deraiate*

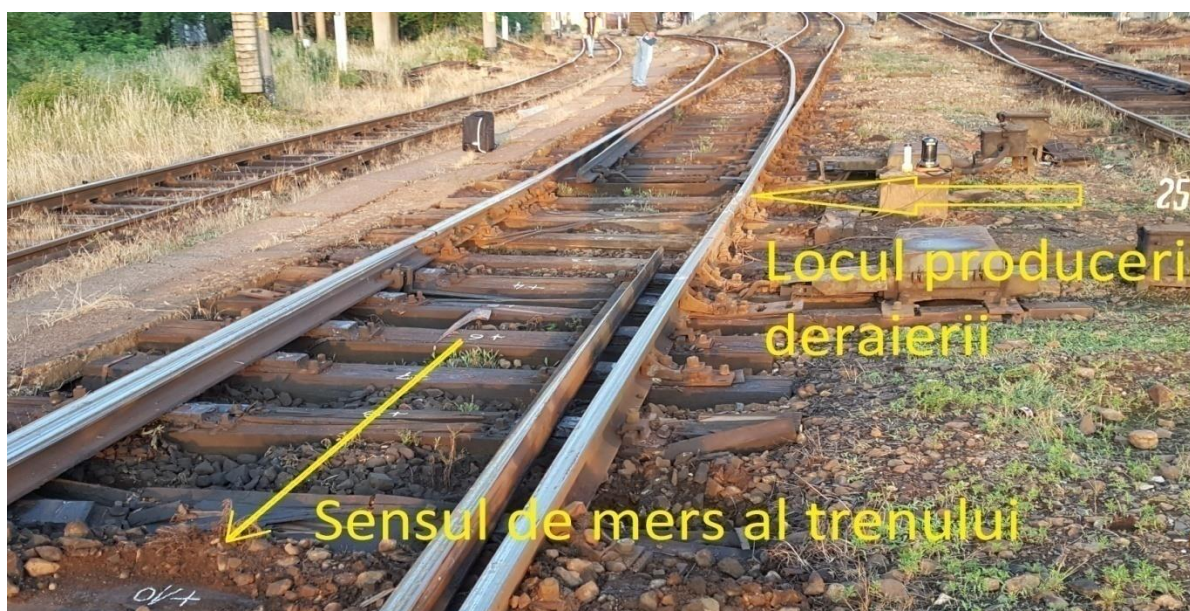
Accidentul s-a produs în stația CFR Dej Triaj, Grupa A, la trecerea peste prima joantă a schimbătorilor de cale nr 21A și 25A, schimbătorul nr 21A atacat pe la călcâi, schimbătorul nr 25A atacat pe la vârful, ambele pe direcția abatere, trenul de marfă nr.41722 circulând dinspre stația CFR Dej Călători, cu parcurs de intrare la linia 9A din stația CFR Dej Triaj.

**Foto nr.2 - parcursul trenului – schimbătorul nr.21A atacat pe la călcâi, schimbătorul nr.25A atacat pe la vârful, ambele pe direcția abatere**

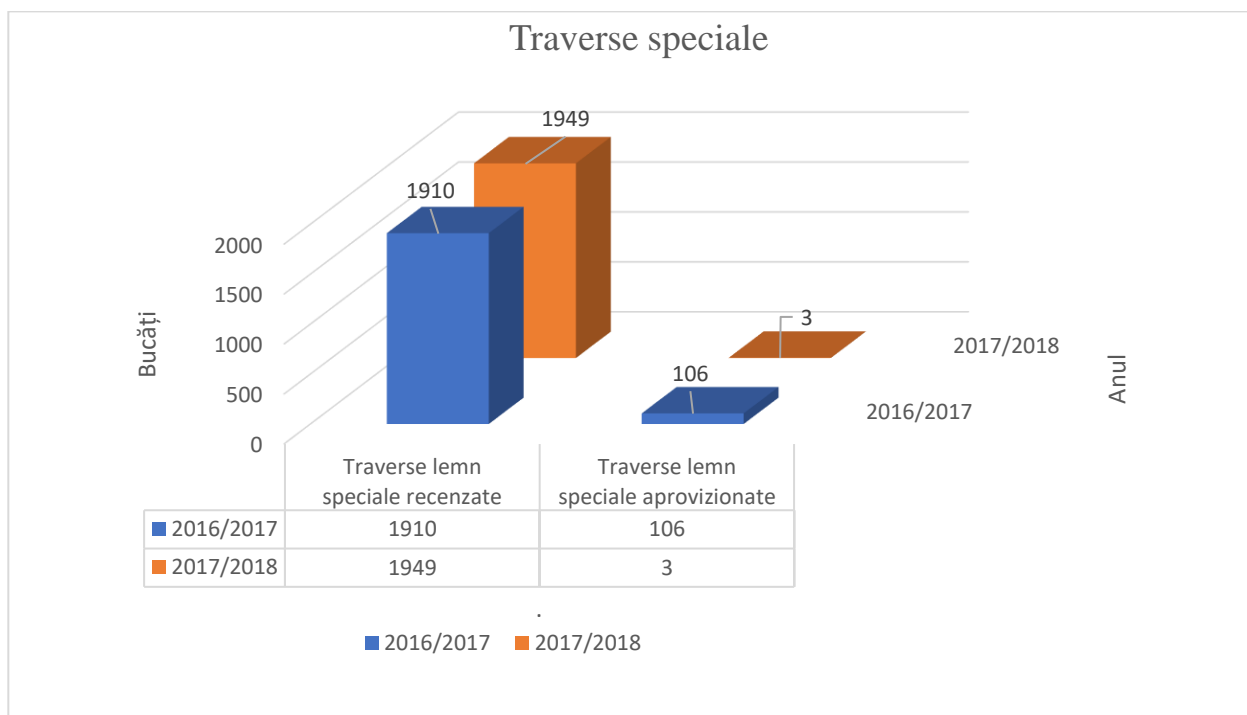
**Desen nr. 4** – traverse speciale de lemn necorespunzătoare, recenzate în anul 2016 și în anul 2017/aprovizionate în anul 2017 și anul 2018(până la data de 06.06.2018)

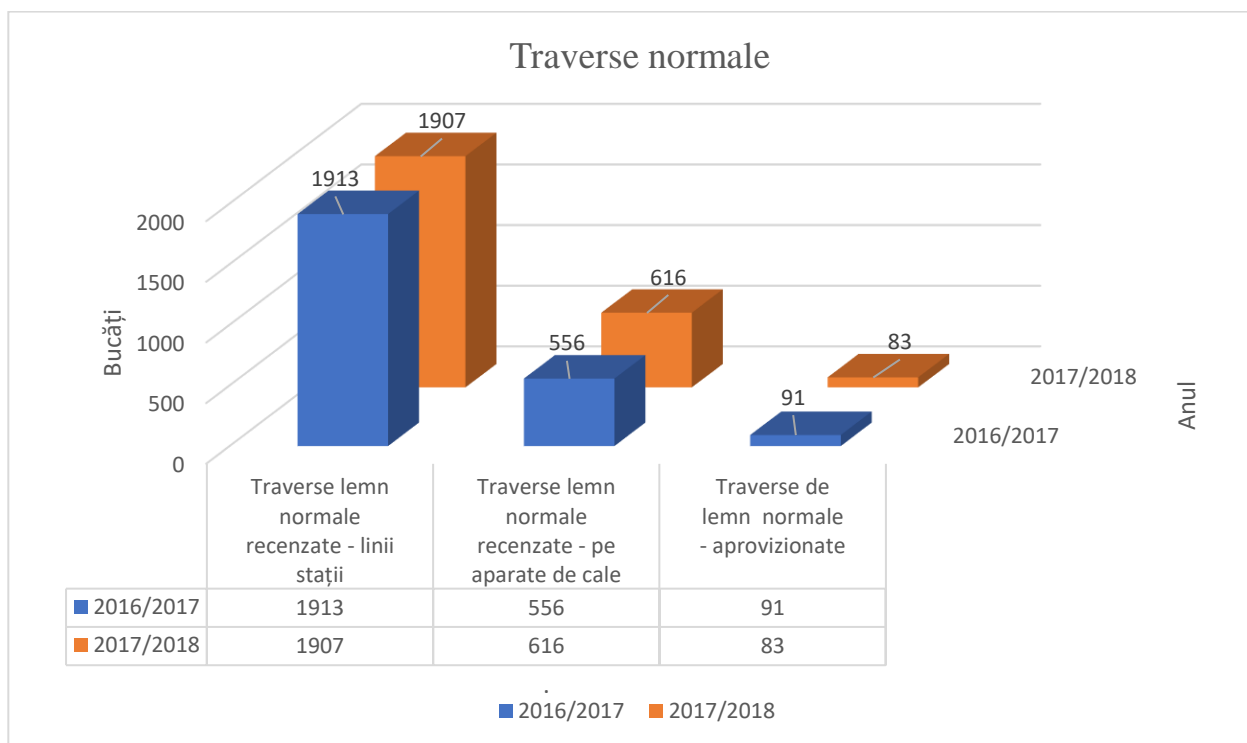
**Desen nr. 5** – traverse normale de lemn necorespunzătoare, recenzate în anul 2016 și anul 2017 /aprovizionate în anul 2017 și anul 2018(până la data de 06.06.2018)

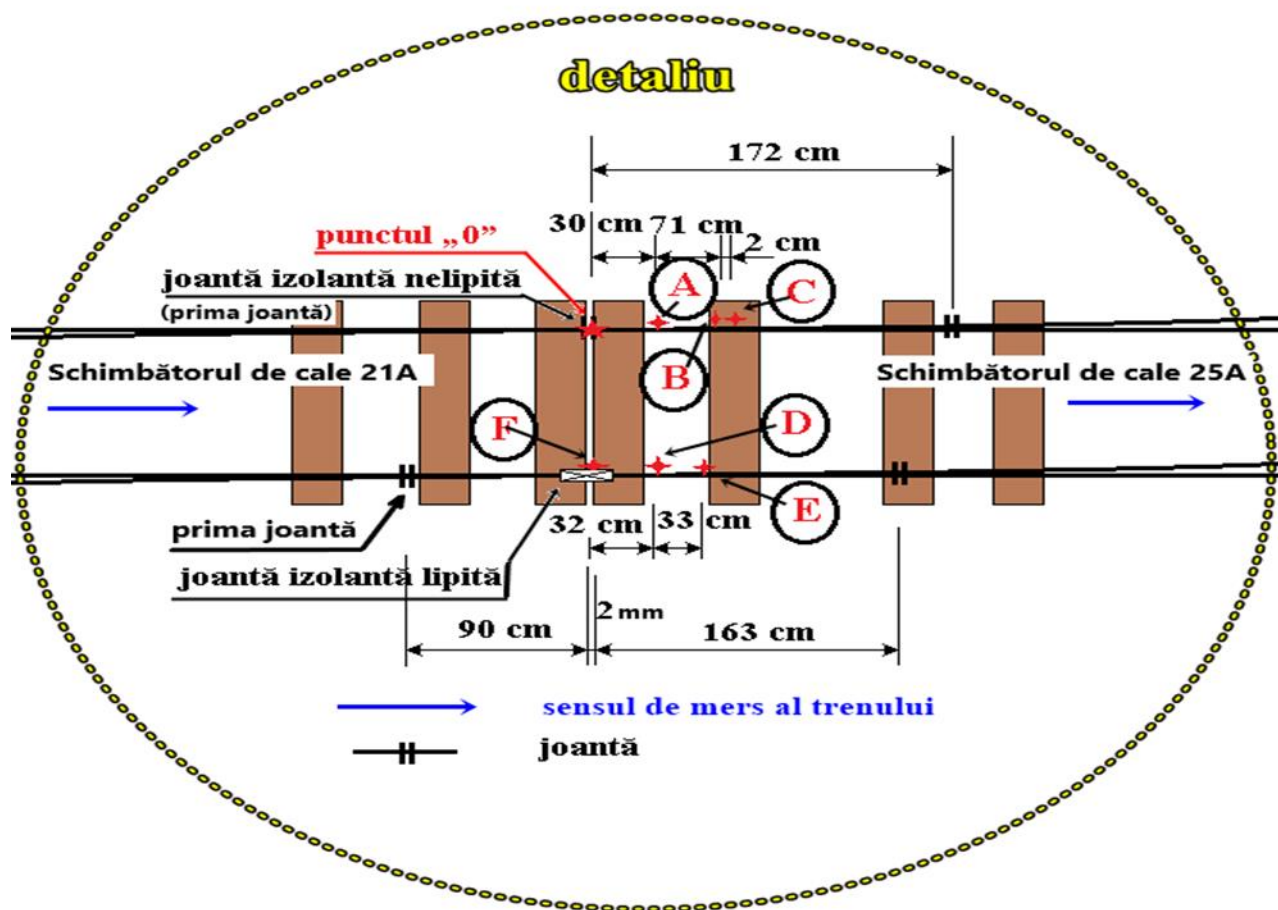
*Desen nr. 8– urme relevante la locul deraierii*

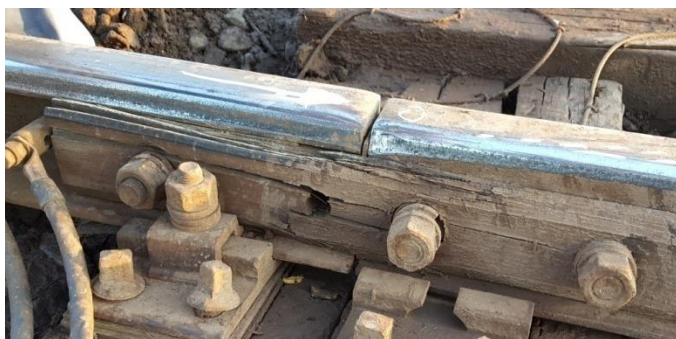
Prima urmă de deraiere a fost identificată pe șina din stânga în sensul de mers al trenului la joanta izolantă nelipită, formată din contraacul drept al schimbătorului de cale nr 21A și șina care formează joanta izolantă nelipită, șină care se află între contraacele schimbătorilor de cale 21A și 25A. Acest punct sa notat cu cifra „0”.

**Foto nr.3** – punctul „0”

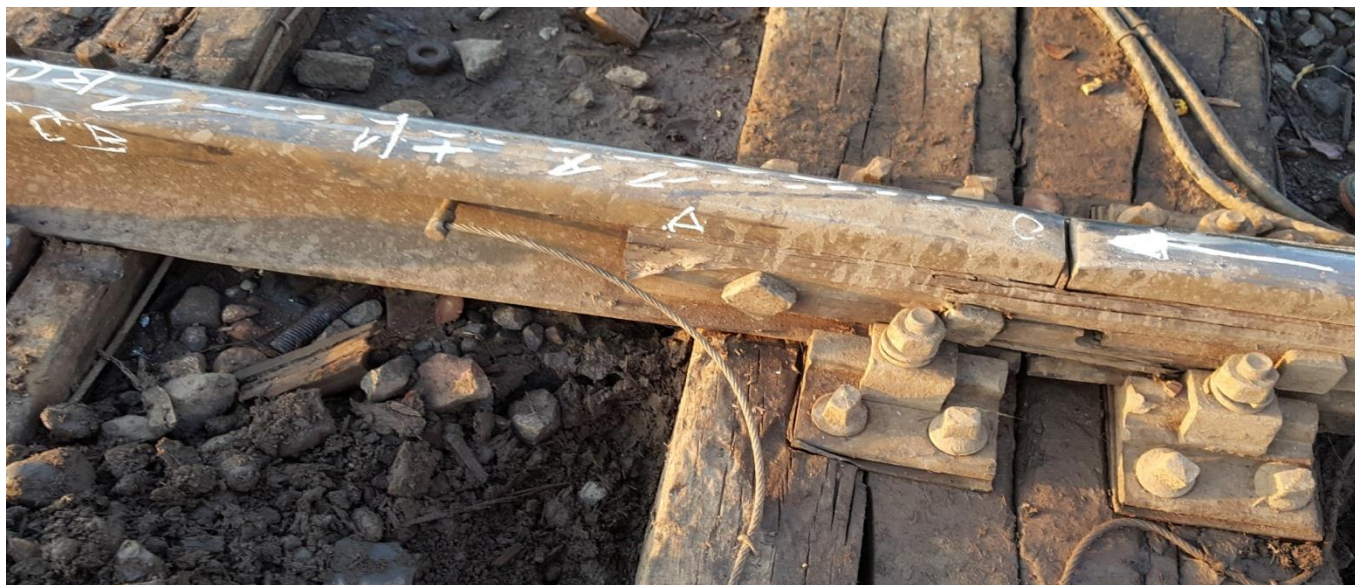
**Foto nr.4**– urme identificate pe șină - punctele „0”, A, B, C

Astfel, prima roată a escaladat șina din stânga, a rulat cu buza roții pe nivelul superior al ciupercii șinei o distanță de 30 cm, după care a părăsit șina spre exteriorul căii, în punctul notat cu A.

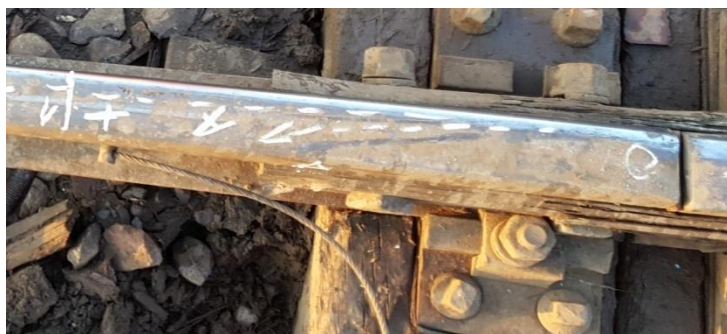
**Foto nr.5** – punctul A

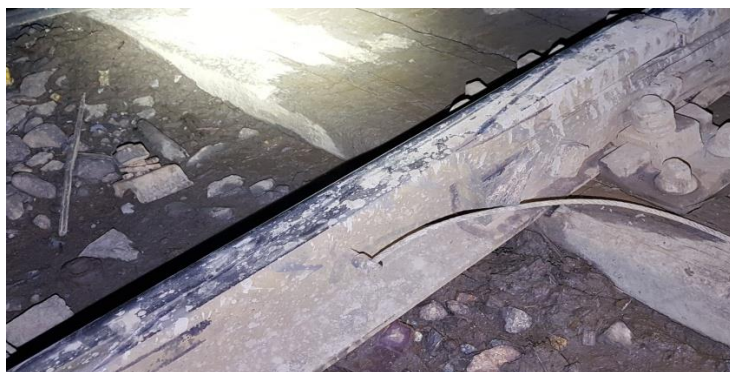
A doua roată din partea stângă care a deraiat, a escaladat șina din partea stângă tot în joanta izolantă nelipită, a rulat cu buza roții pe nivelul superior al ciupercii șinei o distanță de 71 cm, după care a părăsit șina spre exteriorul căii, în punctul notat cu B.

**Foto nr.6** – punctul B

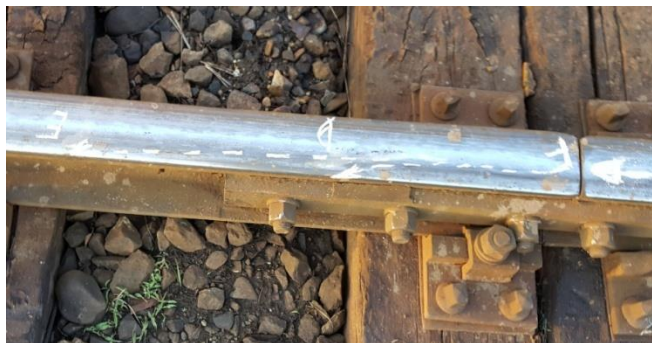
Roțile din dreapta au părăsit suprafața de rulare a șinei la 32 cm, respectiv 65 cm față de joanta izolanță lipită și au căzut între firele căii. S-a notat cu litera F, joanta izolanță lipită, de pe partea dreaptă față de sensul de mers, corespondentă cu joanta izolanță nelipită (punctul „0”).

**Fotonr.7**– punctele F, D, E(vedere din interiorul căii)

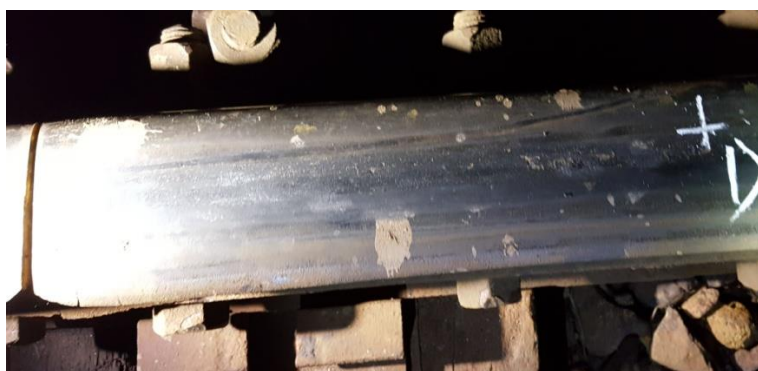
Pe șina din dreapta în sens de mers, s-a identificat și notat pe șină punctul D, locul în care prima roată din dreapta a boghiului deraiat, părăsește suprafața de rulare a șinei, în interiorul căii. Punctul D a fost identificat la o distanță de 32 cm față de punctul F, în sensul de mers al trenului.

**Foto nr.8**– punctul D

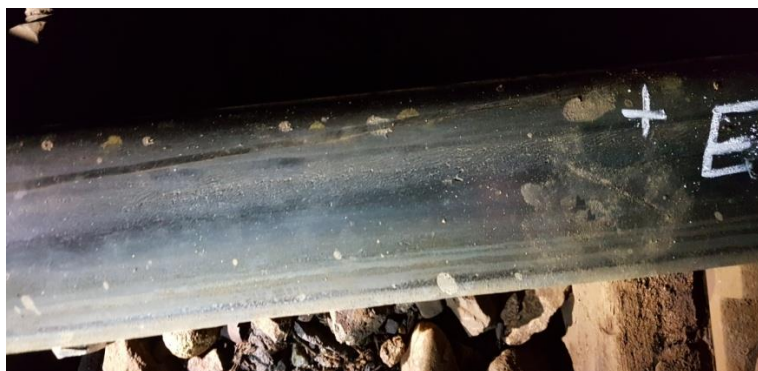
A doua roată din partea dreaptă a părăsit suprafața de rulare a șinei în punctul E. Punctul E se afla la o distanță de 65 cm față de punctul F.

**Foto nr.9** – punctul E

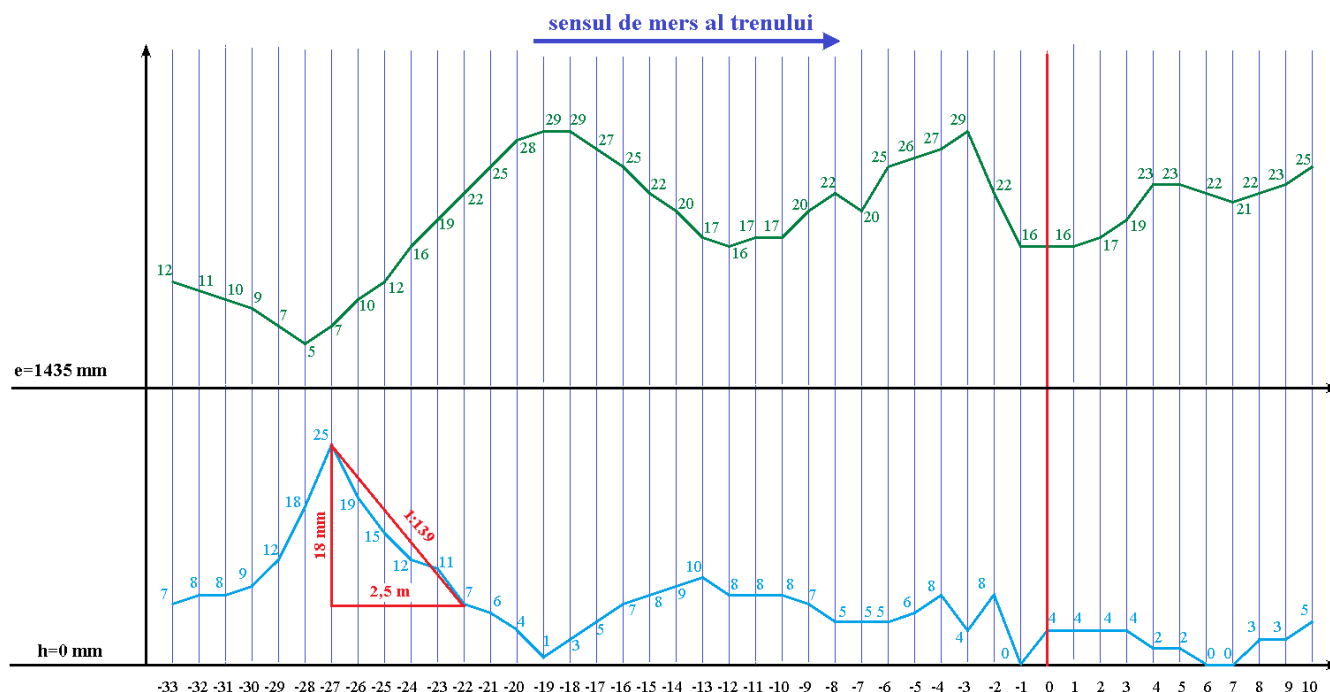
**Desen nr. 9-Diagrame de ecartament și nivel transversal**

S-a constatat depășirea valorii maxime admise a torsionării căii, prevăzute la art.7, pct. A.4 din *Instrucția de norme și toleranțe pentru construcția și întreținerea căii-linii cu ecartament normal, nr.314/1989*. Astfel înclinarea rampei defectului între punctele de măsurare „-5” și „0” avea valoarea de 1:139.

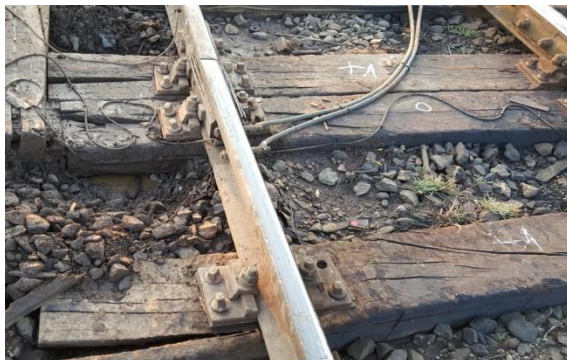
**Foto nr.10** – traversa -1, 0, +1

- traversele numerotate cu „0” și „+1” prezentau crăpături pe zona de capăt a traverselor, până la placa metalică.
- ansamblul de prindere a șinei de traversă era lipsă în interiorul și exteriorul căii, partea dreaptă în sens de mers, la traversa notată cu „0”.

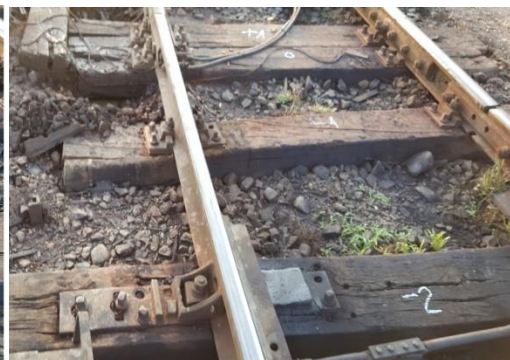
**Foto nr.11** – traversa -2

Traversa -2 este traversa de la vârful acelor; prezenta crăpături pe zona centrală și zona de capete, era putredă în zona de rezemare a plăcii metalice, placa metalică era înglobată în traversă.

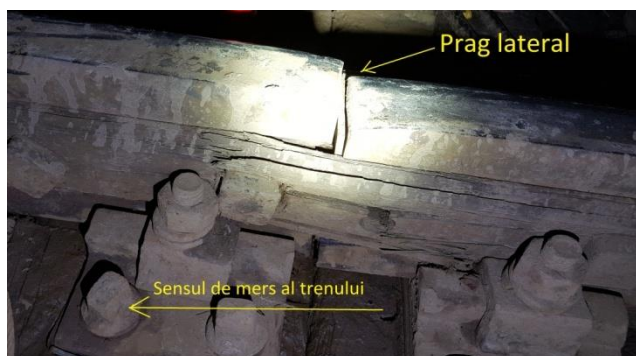
- contraacul drept al schimbătorului de cale nr.21A și șina care formează joanta izolantă nelipită, șină care se afla între contraacele schimbătorilor de cale 21A și 25A, formau un **prag lateral** pe suprafața activă a șinei de 10 mm și un prag vertical de 10 mm, măsurate în stare statică;

**Foto nr.12**-prag lateral (vedere dinspre exteriorul căii)

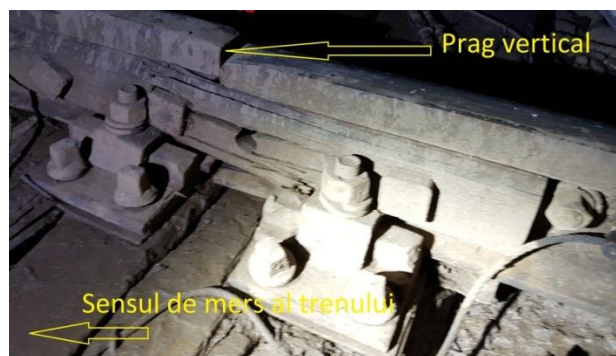
**Foto nr.13**—prag vertical

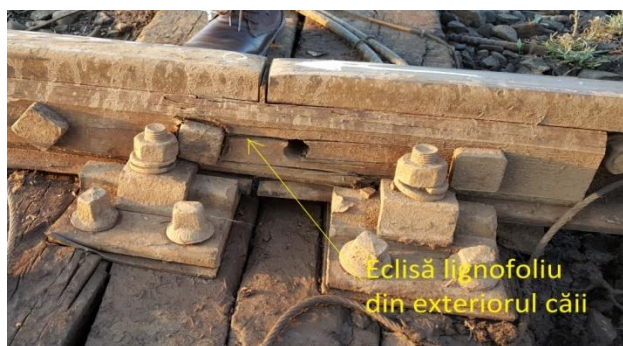
Ambele eclise de lignofoliu de la ansamblu joantă erau rupte.

- eclisa de lignofoliu din exteriorul căii era ruptă, cu urmă de ruptură veche;
- eclisa de lignofoliu din interiorul căii era crăpată longitudinal între găurile 2 și 3, fisurată transversal din a doua gaură până la partea superioară a eclisei;
- eclisele de lignofoliu erau fixate cu 3 șuruburi;

**Foto nr.14** eclisa de lignofoliu din exteriorul căii

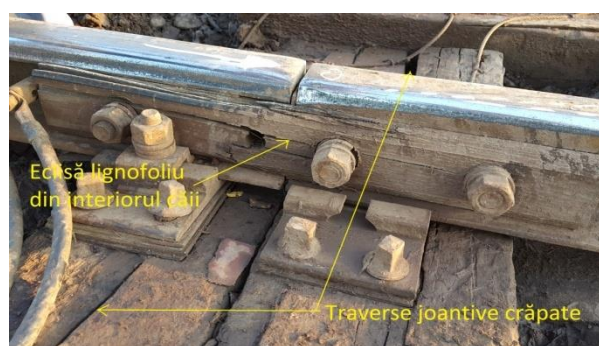
**Foto nr.15** eclisa de lignofoliu din interiorul căii

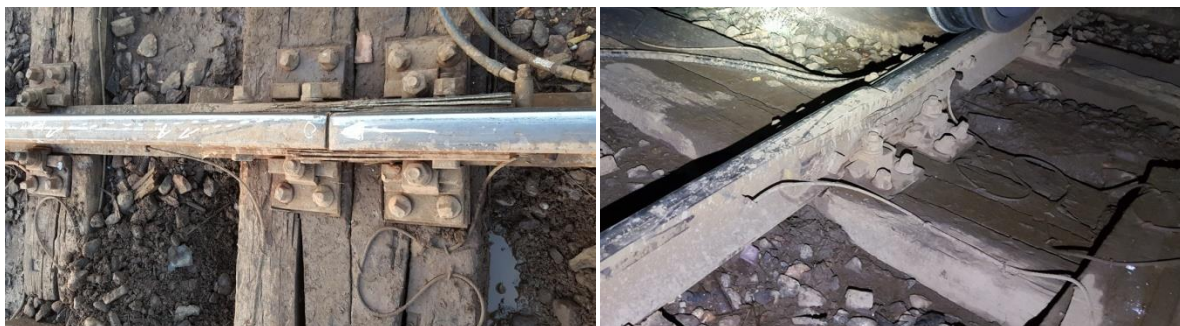
- la traversa notată cu „+1”era lipsă ansamblul de prindere a șinei de traversă în interiorul căii la joanta izolanță și în exteriorul căii la șina din partea dreaptă;
- traversele ce susțin joanta izolanță erau neburate. Printr-o crăpătură longitudinală, în zona de capăt a traversei numerotată cu „0”, s-a măsurat cu ruleta o distanță de 5 cm între talpa inferioară a traversei și patul prisme de piatră spartă;
- prisma de piatră spartă era incompletă și colmatată;
- nu era asigurată scurgerea apei, în zona joantei izolante;

**Foto nr.16** – prisma de piatră spartă colmatată(joantă noroioasă)

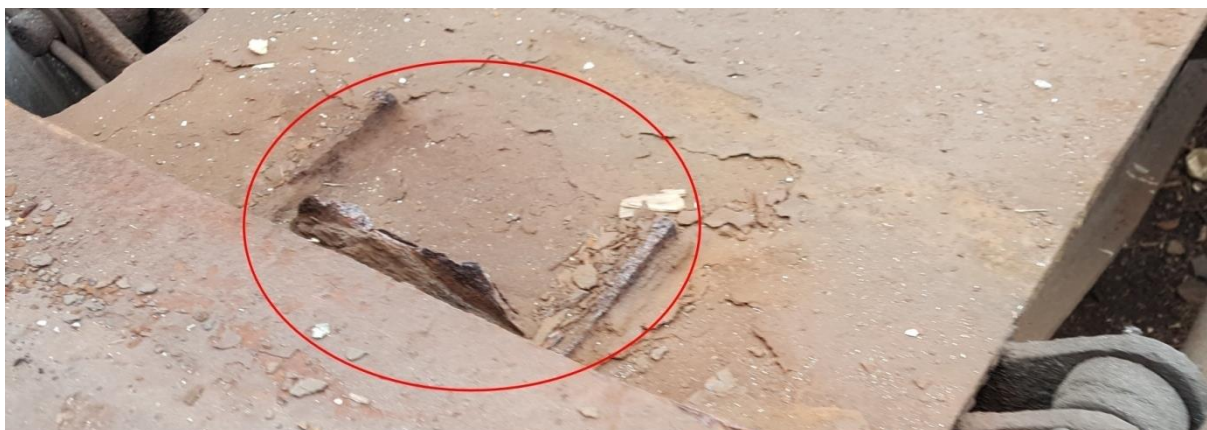
- cotele și dimensiunile măsurate la osiile deraiate și la celelalte părți și subansamble ale vagonului se încadrau în limitele admise în exploatare pentru vagoane de marfă prin Instrucția nr.250/2005; Fiind constatate următoarele excepții:
  - la primul boghiu (1-4), în sensul de mers, lipsă piatra de frecare inferioară cu tot cu suport (1-3), ruptură veche 100%;

**Foto nr.17** piatra de frecare inferioară lipsă, de la primul boghiu partea cu roțile 1-3

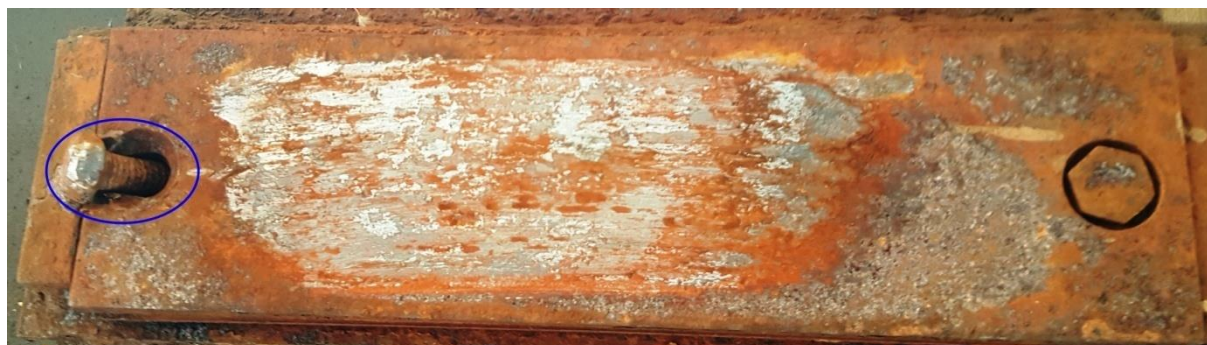
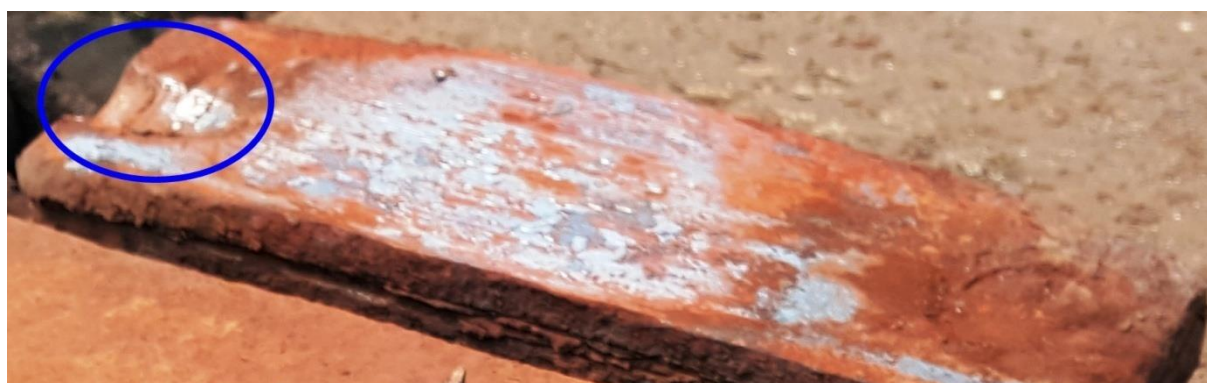
- valoarea jocului însumat între pietrele de frecare de pe ambele părți ale celui de-al doilea boghiu (5-8), în sensul de mers, care a fost constatată având o valoare de 0 mm față de valoarea minimă prevăzută de 6 mm;

**Foto nr.18** pietrele de frecare:

- superioară (bulon de fixare coborât și îndoit)
- inferioară având o adâncitură produsă de bulonul celeilalte

- deficiențele la pietrele de frecare și garnitura de poliamidă, de la cel de-al doilea boghiu al vagonului nr.31533555642-1, care au dus la realizarea unei îngreunări a rotirii acestui boghiu, având ca efect o creștere a forței de ghidare a roții din partea stângă a primei osii de la cel de-al doilea boghiu (roată ușor descărcată de sarcină din cauza lipsei pietrei de frecare de pe partea dreaptă la primul boghiu), la circulația acesteia pe curba cu deviație dreapta a schimbătorului de cale nr.21A, schimbător atacat pe la călcâi în poziția pe „abatere.
