AGENȚIA DE INVESTIGARE FERROVIARĂ ROMÂNĂ - AGIFER

## RAPORT DE INVESTIGARE

al accidentului feroviar produs la data de 06.07.2015 pe raza de activitate a  
Sucursalei Regionale de Căi Ferate Galați în circulația trenului de marfă nr.59464,  
în stația CF Cătușa, proprietate a SC ARCELOR MITTAL SA Galați

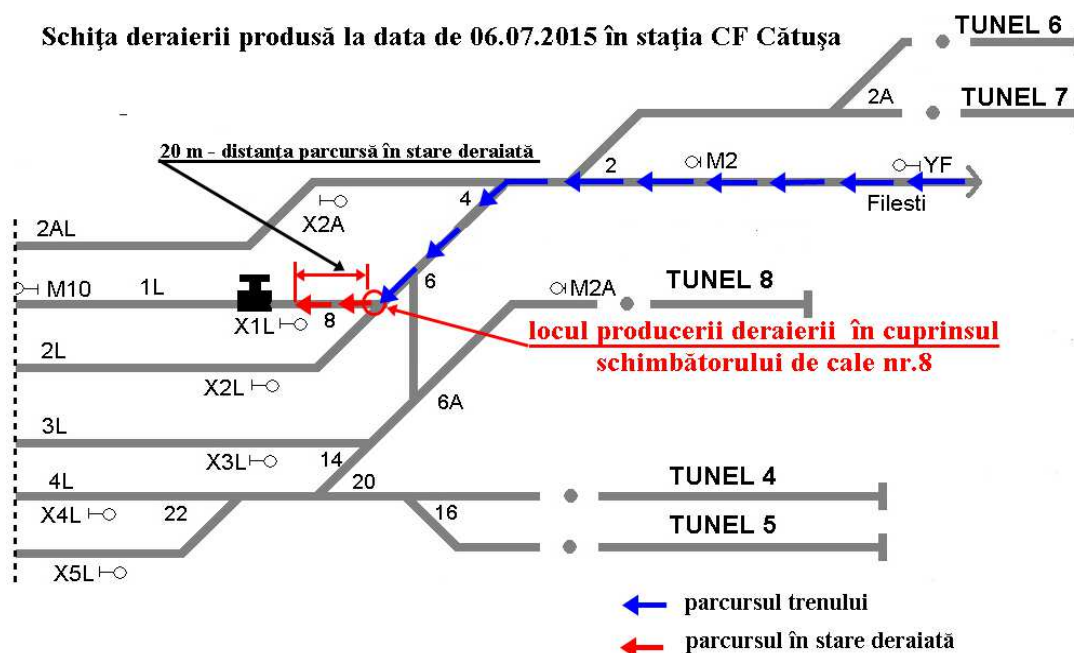
Schița deraierii produsă la data de 06.07.2015 în stația CF Cătușa

Schimbătorul de cale nr.R8, a fost atacat pe la vârf în abatere, trenul având parcurs de intrare spre linia 1L ( linie cântar) a stației CF Cătușa din direcția Filești.

Locul unde s-a observat prima urmă de deraiere este situat în cuprinsul schimbătorului de cale nr.R8, pe zona șinelor de legătură, la o distanță de 7,31 m de vârful acelor (8,56 m față de joanta de vârf) schimbătorului de cale nr.R8.

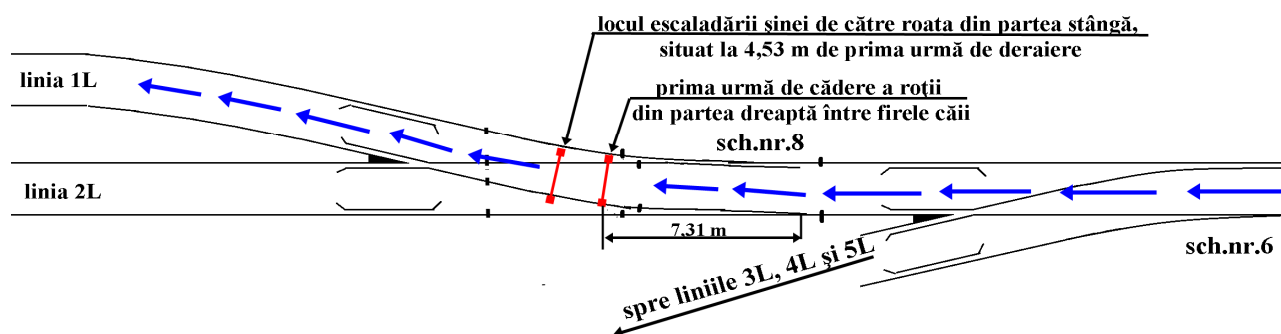
**Detaliul deraierii produse în stația CF Cătușa  
la data de 06.07.2015**

Deraierea celui de-al 11-lea vagon s-a produs prin căderea roții din dreapta (roata care circula pe șina corespunzătoare firului interior al curbei) a primei osii de la primul boghiu în sensul de mers între firele căii (*Foto nr.1*).

După parcurgerea distanței de 4,53 m, roata din partea stângă a aceleiași osii a escaladat firul exterior al curbei, antrenând în deraiere și a doua osie a boghiului ( *Foto nr.2* și *Foto nr.3*).

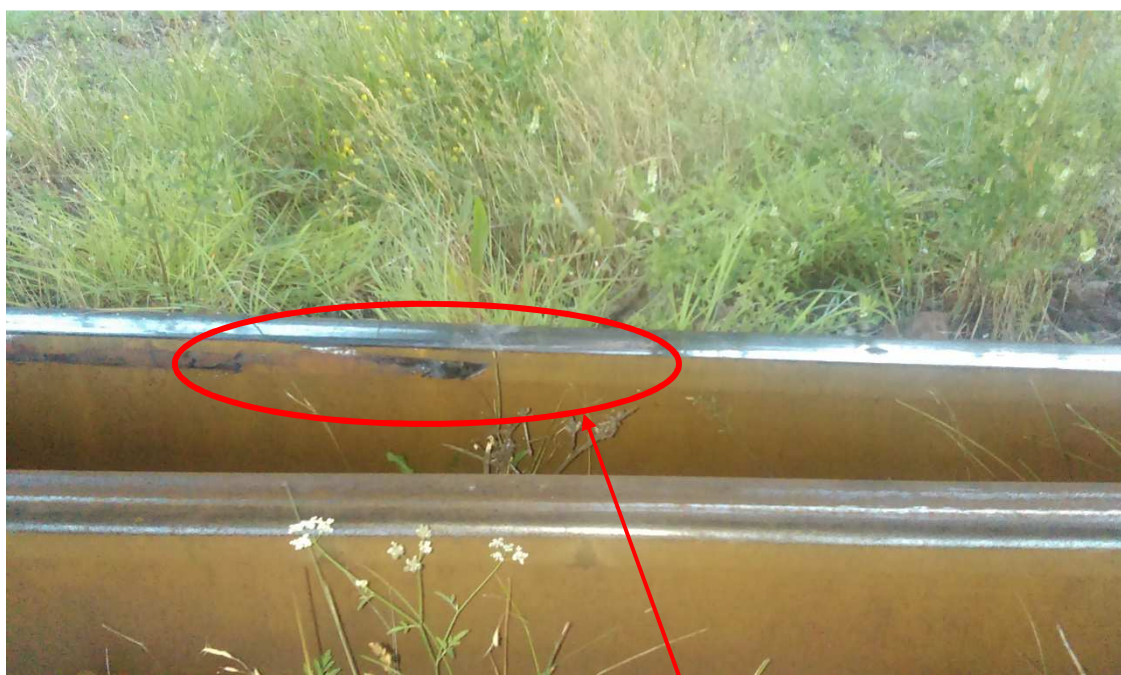
The direct cause of the accident is the unsuitable condition of the track, within the switch no. R8, with values of the gauge over the maximum limit accepted in operation, it leading to the fall of the wheel between the tracks.

**Foto nr.1** Urmele de cădere între firele căii ale roților din partea dreaptă ale osiilor primului boghiu în sensul de mers de la vagonul al 11-lea

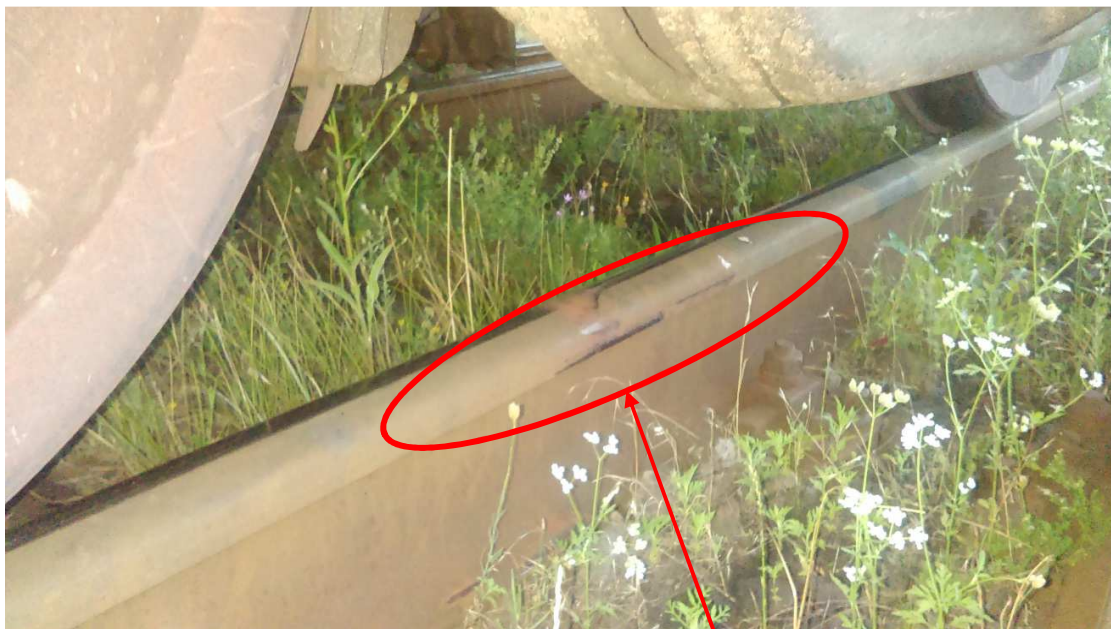
**Foto nr.2** Urme de escaladare și cădere în exteriorul căii a roții din stânga de la prima osie a primului boghiu în sensul de mers de la vagonul al 11-lea

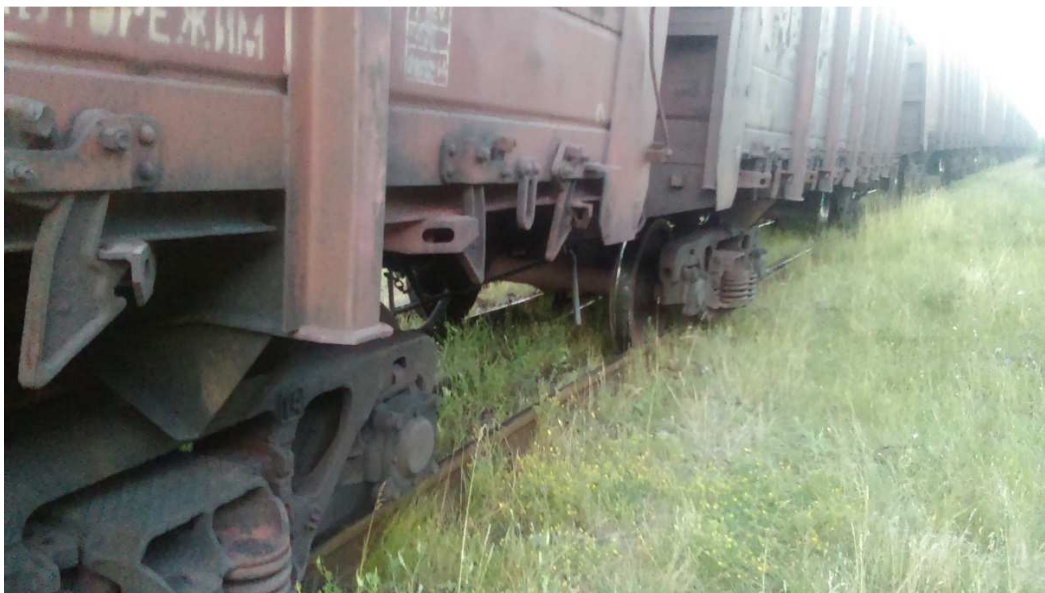
**Foto nr.4**

- al 11-lea vagon din compunerea trenului era deraiat de ambele boghiuri, având primul boghiu cu roțile osiei nr.1 deraiate la circa 0,75 m în exteriorul căii, iar roțile osiei nr.2 deraiate la circa 0,50 m în exteriorul căii iar cel de-al doilea boghiu al acestui vagon avea roțile din partea dreaptă de la ambele osii deraiate între firele căii și roțile din partea stângă de la ambele osii pe șină nederaiate.
- al 12-lea vagon era deraiat de primul boghiu în sensul de mers, cu roțile din partea dreaptă de la ambele osii deraiate între firele căii și roțile din partea stângă de la ambele osii pe șină nederaiate. ( Foto nr.4).
