AGENȚIA DE INVESTIGARE FERROVIARĂ ROMÂNĂ - AGIFER

RAPORT DE INVESTIGARE

al accidentului feroviar produs la data de 06.10.2017, ora 12:50,
pe raza de activitate a Sucursalei Regionale de Căi Ferate Brașov
la gararea trenului de marfă nr.50462 la linia 10 A, în stația CFR Brașov Triaj

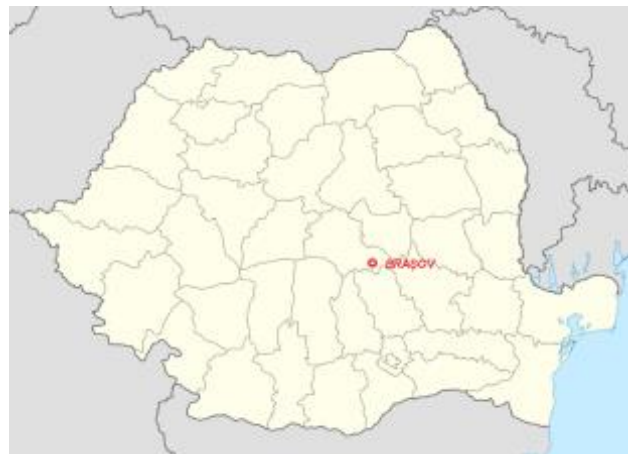
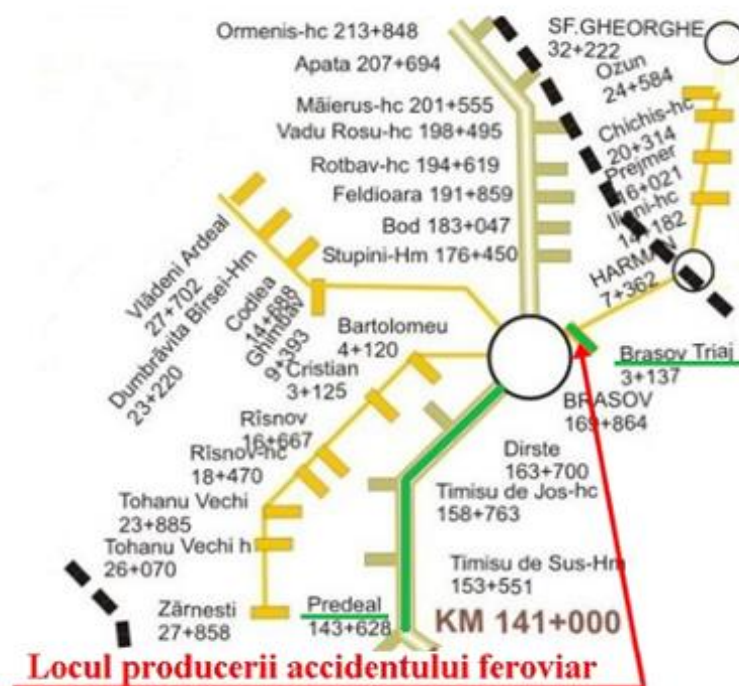
Picture no.1 – Accident site

On the 6th October 2017, at 12:50 o'clock, in the railway county Braşov, track section Vânători - Braşov Triaj, the railway accident happened when the freight train no.50462 got by the railway undertaking (OTF) S.C. UNICOM TRANZIT S.A, was stalled on the line 10A, Group A, in the railway station Braşov Triaj, consisting in the derailment of the first axle from the first bogie from the banking locomotive EA 91530400386-5, in the train running direction.

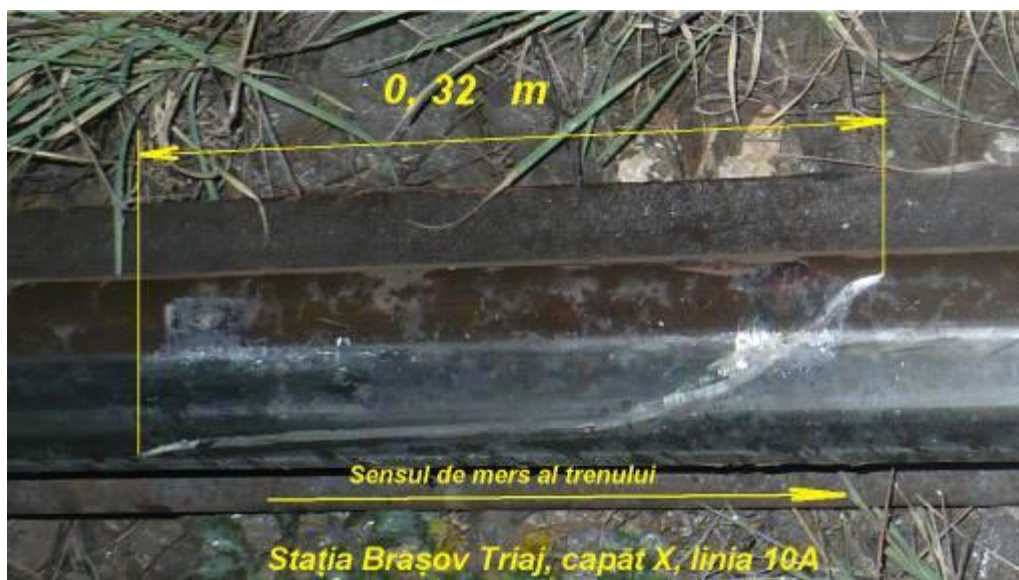
Deraierea s-a produs prin escaladarea ciupercii șinei din stânga în sensul de mers al trenului, corespunzătoare firului exterior al curbei de către roata din stânga a osiei nr.1 a primului boghiu (boghiul nr.I al locomotivei). După escaladare această roată a rulat cu buza bandajului pe ciuperca șinei pe o lungime de 32 cm, după care a căzut în exteriorul acesteia, oprindu-se în acel loc, fără să circule în stare deraiată. Urma de deraiere este redată în *foto nr.1 și 2*.

Foto nr.1 - Urma de deraiere de pe ciuperca șinei

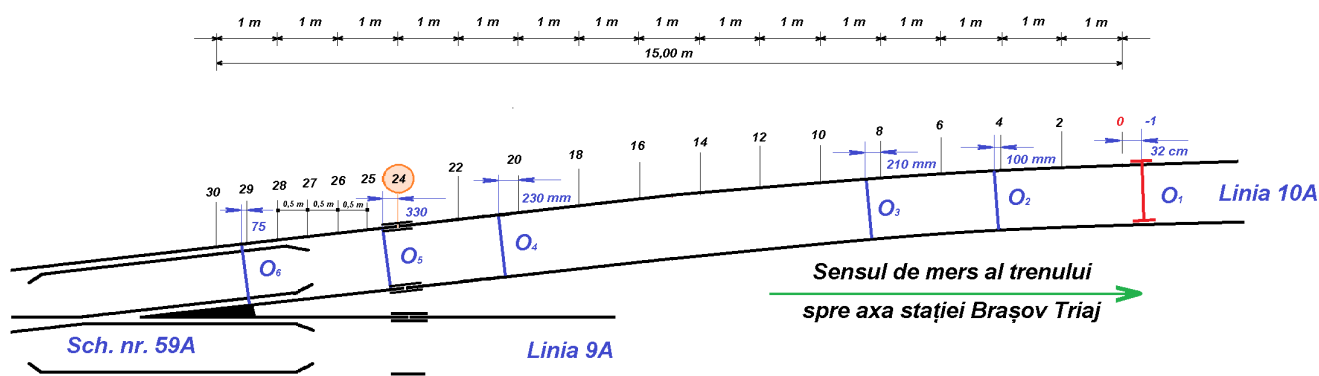
NOTĂ: 24 - punctul 24 coincide cu poziția ultimei joante a schimbătorului de cale
 O_{1-6} - numerotarea osiilor locomotivei

Figura nr. 3 - Poziționarea locomotivei în momentul căderii osiei nr.1 de pe șine

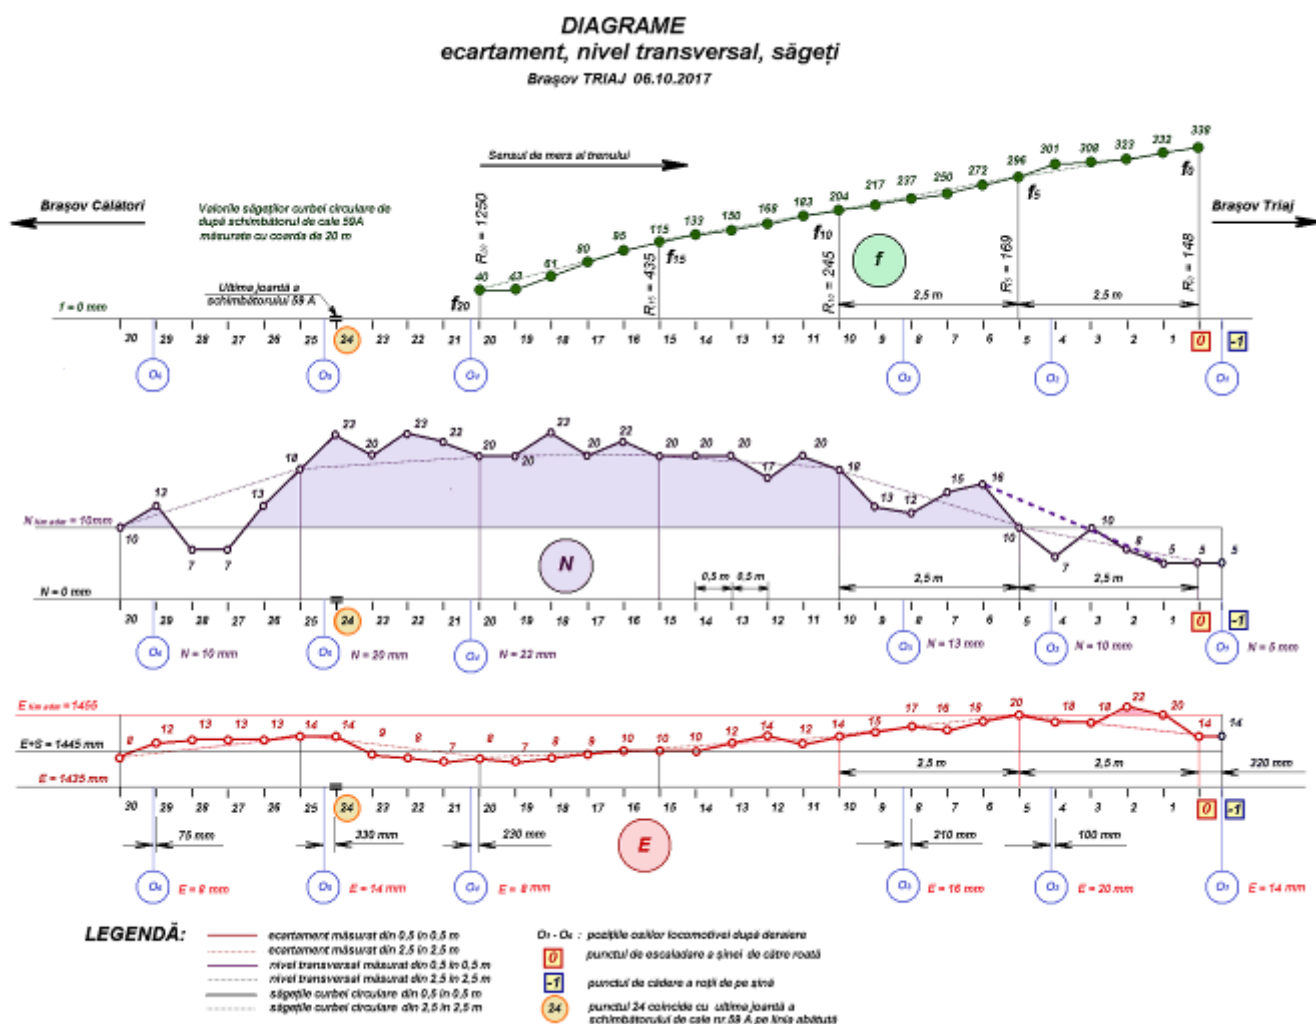
Diagramele valorilor ecartamentului, nivelului transversal și săgeților căii măsurate pe teren, sunt reprezentate în figura nr.4.

Fig. nr. 4 – Diagrama ecartamentului, nivelului transversal și săgeților
