AGENȚIA DE INVESTIGARE FERROVIARĂ ROMÂNĂ - AGIFER

RAPORT DE INVESTIGARE

al accidentului feroviar produs la data de 07.02.2015 pe raza de activitate a
Sucursalei Regionale CF Timișoara, pe linia neinteroperabilă Ronaț Triaș – Lovrin – Sânnicolau
Mare (având ca gestionar de infrastructură RC - CF Trans SRL Brașov)
între halta de mișcare Satu Nou și stația CFR Biled

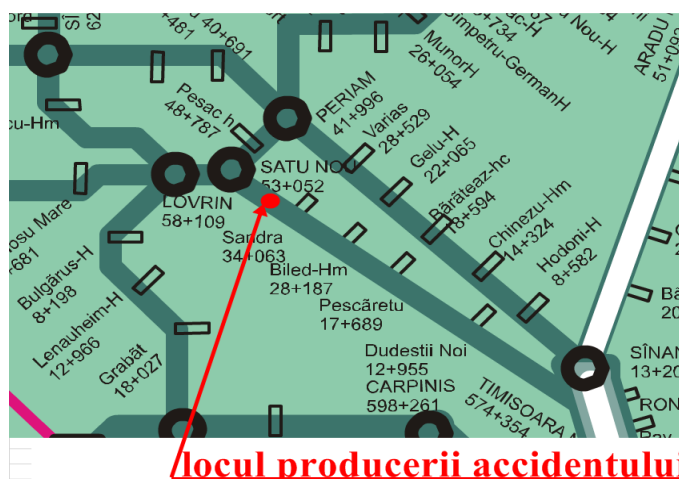
Figura nr.1.

Între halta de mişcare Satu Nou şi staţia CFR Biled, în zona km 33+800, în jurul orei 14:15 la viteza de 27 km/h s-a produs deraierea unui număr de 5 vagoane, situate de la al 5-lea la al 9-lea din compunerea trenului.

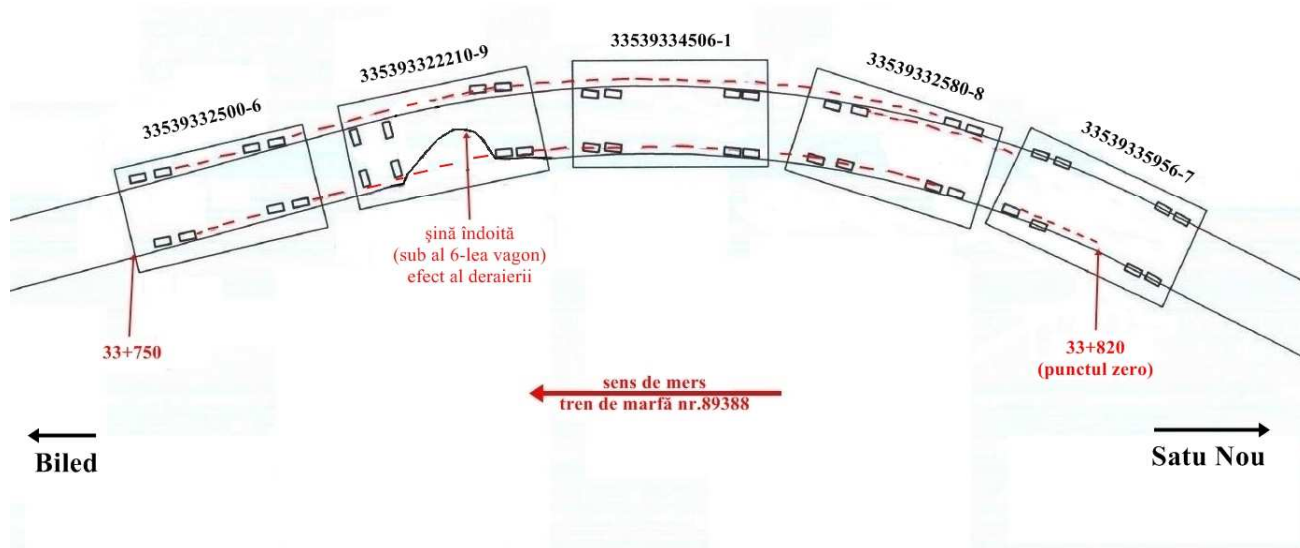
Figura nr.2

- vagonul nr.33 53 9332500-6 al 5-lea după locomotivă – deraiat de ambele boghiuri cu roţile din stânga sens mers în exteriorul căii iar roţile corespondente din dreapta între firele căii;
- vagonul nr.33 53 9332221-9 al 6-lea după locomotivă – deraiat de ambele boghiuri, primul boghiu în sensul de mers aşezat transversal pe axa căii şi boghiului doi cu roţile între firele căii;
- vagonul nr.33 53 9334506-1 al 7-lea după locomotivă – deraiat de ambele boghiuri cu roţile între firele căii. Boghiul nr.1 în sensul de mers cu roţile îngropate în terasament;
- vagonul nr.33 53 9332580-8 al 8-lea după locomotivă – deraiat de ambele boghiuri, boghiul nr.1 în sensul de mers cu roţile osiei nr.1 între firele căii, osia nr.2 cu roata din stânga sens mers pe şină iar cea din dreapta deraiată între firele căii. Boghiul nr.2 sens mers osia nr.1 cu roata din stânga

- suspendată și roata din dreapta căzută între firele căii, iar osia nr. 2 cu roata din stânga cu buza roții pe șină și roata din dreapta căzută între firele căii;
- vagonul nr. **33 53 9335956-7 al 9-lea după locomotivă** – cu roata din dreapta a primei osii căzută între firele căii.

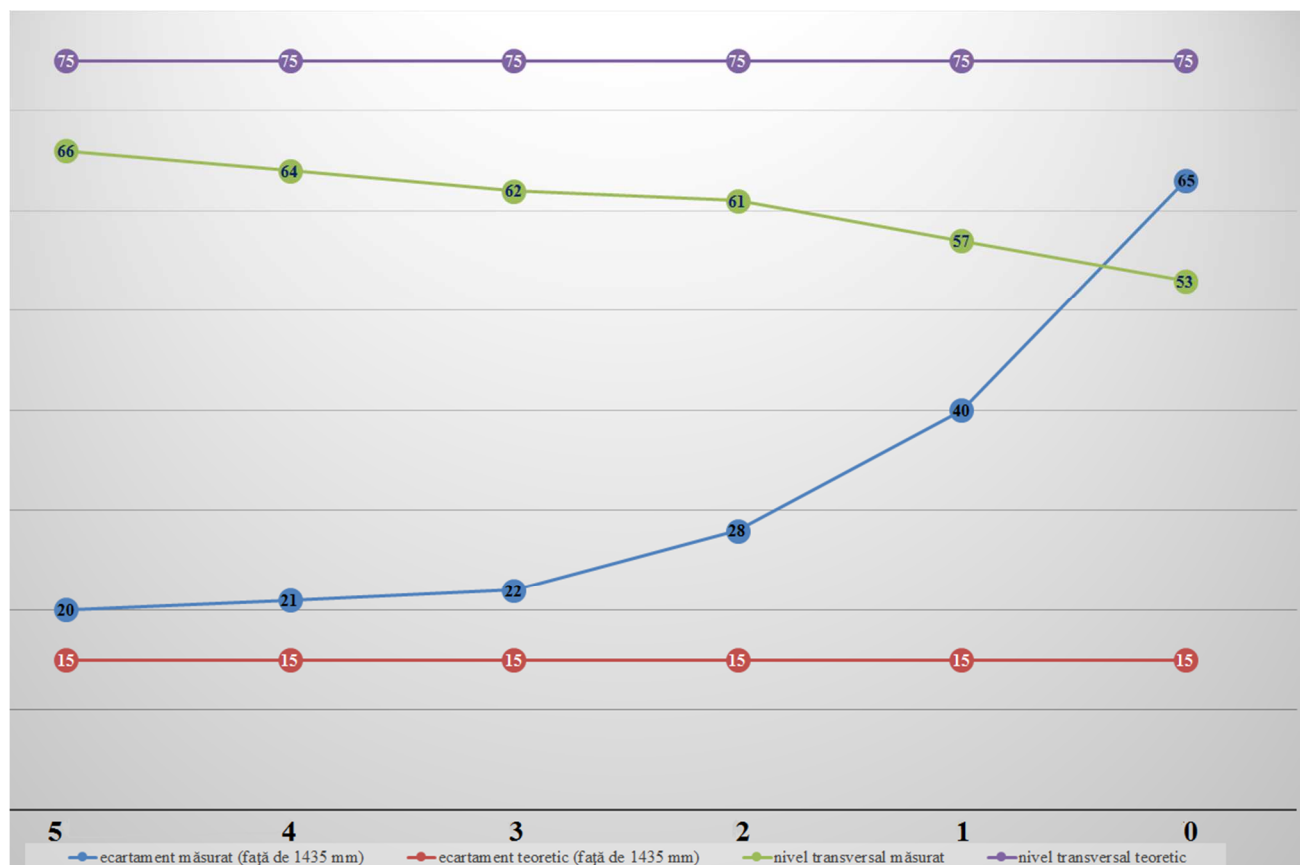
Valorile torsionării căii nu depășeau toleranțele admise.

Valorile măsurate ale parametrilor căii, sunt prezentate în graficul următor.

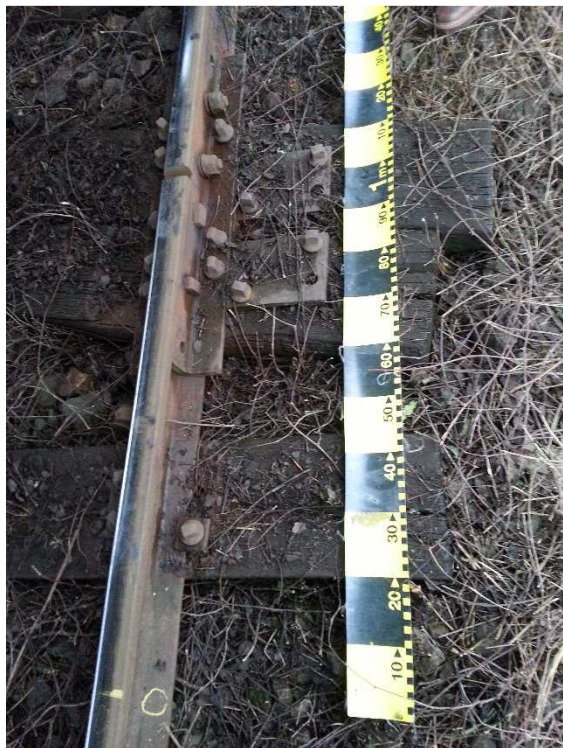
Foto.nr.1

În zona punctului „0”, în sens invers sensului de mers al trenului, au fost numerotate și analizate 12 traverse consecutive, constatându-se următoarele:

- traversa nr.0 situată lângă punctul „0” (la 30 cm de acesta) - prindere indirectă tip K - necorespunzătoare, cu crăpătură longitudinală pe întreaga lungime, prinderea șinei de traversă inactivă, observându-se pe fața traversei amprenta de deplasare laterală sub sarcină a plăcii metalice corespunzătoare firului exterior al curbei;

- traversa nr.8 – prindere directă – necorespunzătoare, cu crăpătură în zona prinderii firului exterior al curbei, prinderea activă;
- traversa nr.9 – prindere indirectă tip K – necorespunzătoare, cu crăpături longitudinale pe întreg cuprinsul traversei;

- traversa nr.10 – prindere directă – necorespunzătoare, cu crăpătură în zona prinderii firului exterior al curbei prinderea fiind inactivă;
- traversa nr.11 – prindere directă – corespunzătoare, prinderea activă;

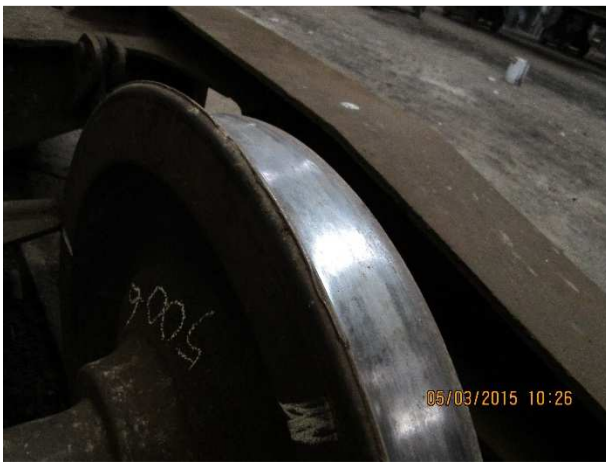
Foto.nr.3

Cotele și dimensiunile măsurate se încadrau în limitele admise prin Instrucția nr.250/2005, cu următoarele excepții constatate la vagonul nr.33539332500-6:

- distanța dintre fețele exterioare ale buzelor roților osiei 1-2 măsurată între două puncte situate la 10 mm în exteriorul cercurilor de rulare ale roților avea valoarea de 1407,6 mm, față de minim 1410 mm prevăzut la Tabelul nr.1 din Instrucțiuni privind revizia tehnică și întreținerea vagoanelor în exploatare nr.250/2005;
- grosimea buzei roții nr.2 măsurată la 10 mm deasupra cercului de rulare variază între 21 ÷ 23 mm pe circumferința roții, față de minim 22 mm prevăzut la Tabelul nr.1 din Instrucțiuni privind revizia tehnică și întreținerea vagoanelor în exploatare nr.250/2005, această roată prezentând și o bavură la vârful buzei bandajului pe toată circumferința.

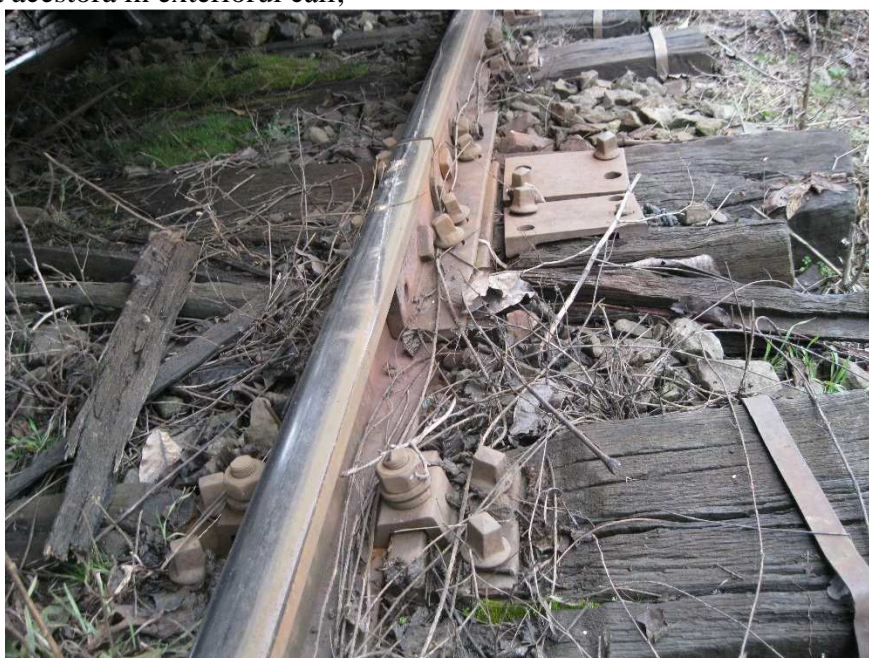
- la distanța de 8 m de punctul „0”, ajungând pe o zonă în care tirfoanele asigurau fixarea șinei de traverse, s-a produs escaladarea șinei corespunzătoare firului exterior al curbei (firul stâng în sensul de mers) de către roțile din partea stângă în sensul de mers (roțile nr.2 și 4 ale vagonului nr.33539332500-6), rularea pe fața superioară a ciupercii șinei pe o distanță de 3 m, după care s-a produs căderea acestora în exteriorul căii;

- datorită deraierii roților primului boghiu în sensul de mers, s-a produs deformarea cadrului șină-traverse, fapt care a determinat antrenarea în deraiere a roților celui de-al doilea boghiu al acestui vagon cât și a următoarelor patru vagoane din compunerea trenului;
- deraierea s-a produs la viteza de 27 Km/h, vagoanele rulând în stare deraiată pe o distanță de aproximativ 70 m până la oprire.
