**MINISTERUL TRANSPORTURILOR  
AUTORITATEA FERROVIARA ROMANA**

**ORGANISMUL DE INVESTIGARE FERROVIAR ROMAN**

## **RAPORT DE INVESTIGARE**

privind accidentul feroviar produs la data de 07.05.2014, pe raza de activitate a Sucursalei Regionale de Căi Ferate Timișoara, în stația CFR Timișoara Nord, la km. 1+775, linia nr.124, în circulația trenului de călători regio nr.9612, aparținând operatorului de transport feroviar de călători SNTFC „CFR Călători” SA.

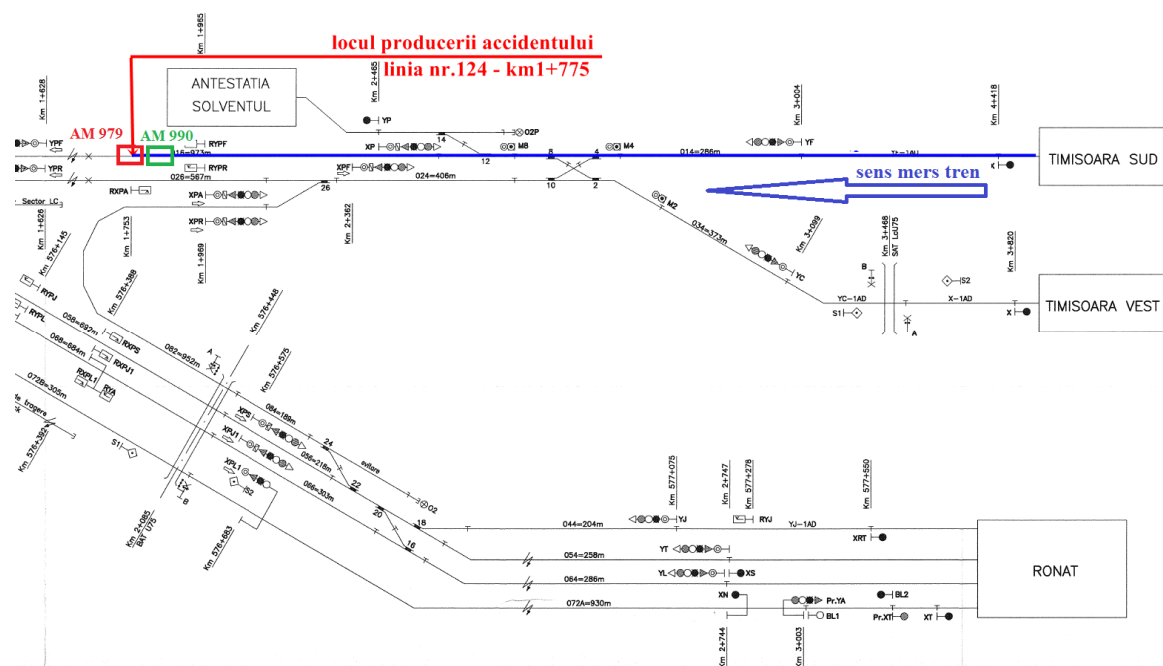
În jurul orei 07:20, după trecerea de semnalul de intrare YF și intrarea trenului în stația CFR Timișoara Nord, pe linia nr.124, la km 1+775, pe o porțiune de linie în curbă cu deviație dreapta în sensul de mers și raza de 343 m, s-a produs deraierea primei osii în sensul de mers de la automotorul conducător AM 979, prin căderea între firele căii a roții din partea dreaptă, care circula pe șina corespunzătoare firului interior al curbei. Roata din partea stângă a aceleiași osii a rămas pe șină.

Deraierea s-a produs la km 1+775, la viteza de 19 km/h, trenul oprindu-se la km 1+750, după parcurgerea unei distanțe de 25 de metri. Pe aceasta porțiune de linie, pe fața interioară a șinei, corespunzătoare firului interior al curbei, s-au observat urme provenite de la frecarea dintre fața exterioară a bandajului roții deraiate și șină.

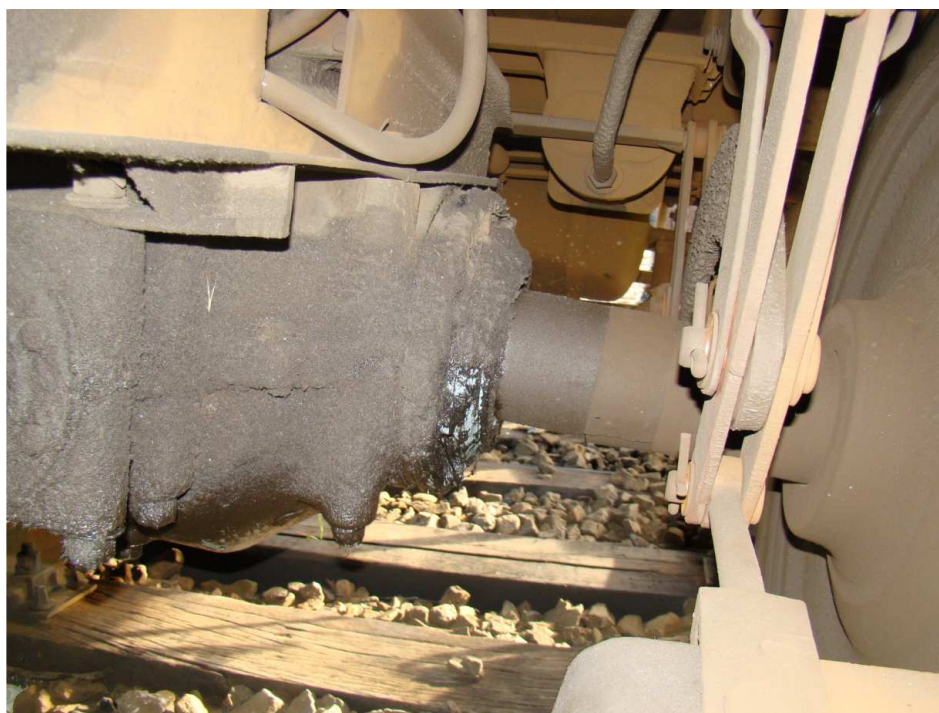
**Foto nr.1** - înclinarea corpului osiei la ieșirea din atacul de osie spre roata din partea dreaptă

La verificarea vizuală a osiei deraiate s-a constatat o înclinare a corpului osiei la ieșire din atacul de osie spre roata din partea dreaptă în sensul de mers (roata deraiată) – foto nr.1. După repunerea pe șină a roții deraiate, la punerea în mișcare a automotorului AM 979 s-a constatat fularea roților osiei montate, una față de alta.

Aceste aspecte au dus la concluzia unei posibile ruperi a axei osiei montate, în interiorul atacului de osie, drept pentru care, deplasarea automotorului AM 979, până în depoul Timișoara, s-a făcut prin suspendarea și așezarea osiei pe căruciorul specializat tip Diplory.

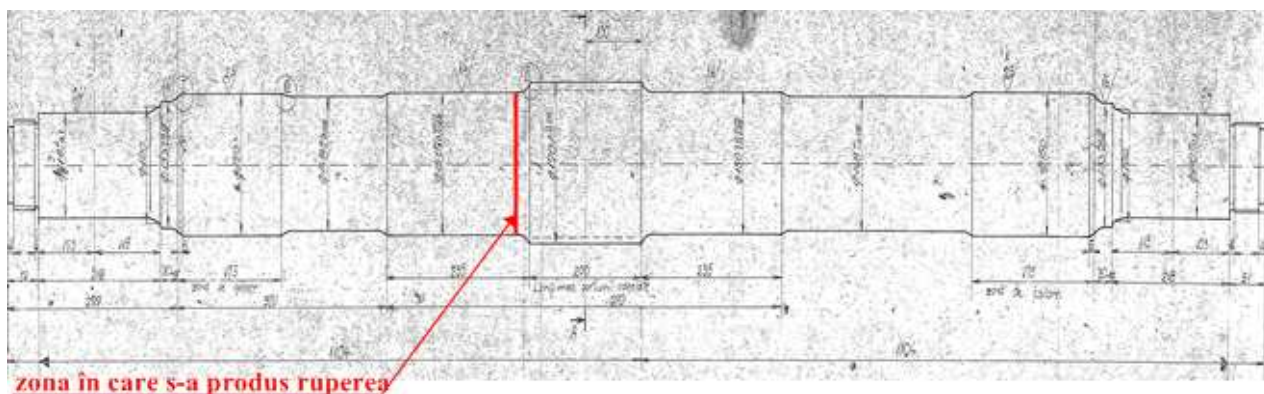
- axa osiei ruptă în zona de fretare a bucsei de sprijin a semicuzineților de la coroana dințată pe corpul osiei, perpendicular pe axa sa, la o distanță de aproximativ 7 mm de zona de racordare, extremitatea stângă a canelurilor, partea scurtă;

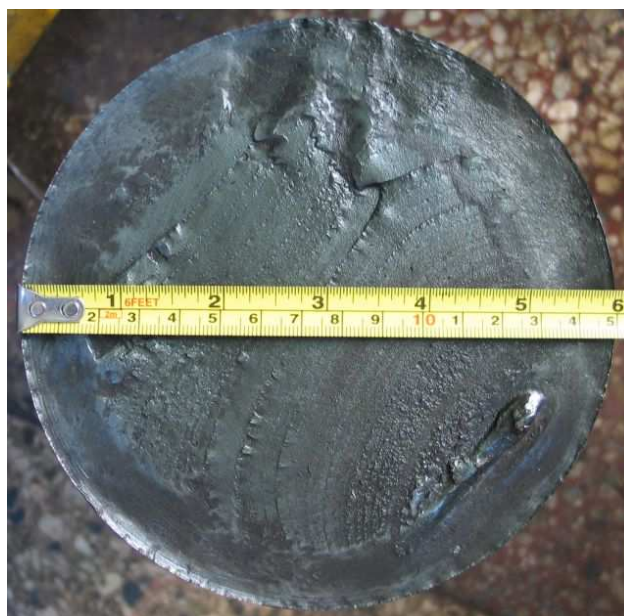
*foto nr.2*

Ruperea osiei s-a produs la oboseală în condiții de suprasolicitare (sub eforturi compuse de încovoiere rotativă și tracțiune-compresiune) la racordarea dintre secțiunea de diametru 150 mm și secțiunea tronsonului cu caneluri. Amorsele de rupere au provenit din concentratori de tensiune plasați pe circumferința osiei în zona de racordare.

- secțiunea de rupere este caracterizată de o zonă circulară dispusă la exterior specifică unei rupturi vechi cu o lățime de 20 mm, de aproximativ 45% din secțiunea corpului osiei, restul fiind secțiune cu aspect de ruptură nouă (foto nr.2);

- examinarea microscopică (microstructură, grad de puritate) a scos în evidență:
  - în zona rupturii, numeroase fisuri oblice și perpendiculare pe suprafața de rupere (transcristaline);
  - la suprafața exterioară a secțiunii, structură neomogenă, constând în prezența unor formațiuni aciculare (izolate) de martensită, care nu au fost transformate complet în ultima etapă a tratamentului termic;
  - în centrul secțiunii, structura este omogenă, preponderent sorbitică, cu formațiuni bainitice uniform repartizate în masa materialului, fiind rezultată în urma unui tratament de călire și revenire înaltă;
  - gradul de puritate, cu indicele punctajului maxim pe tipuri de incluziuni nemetalice, pe câmpuri micro diferite, mai mic decât cel admis pentru osiile din oțel aliat;

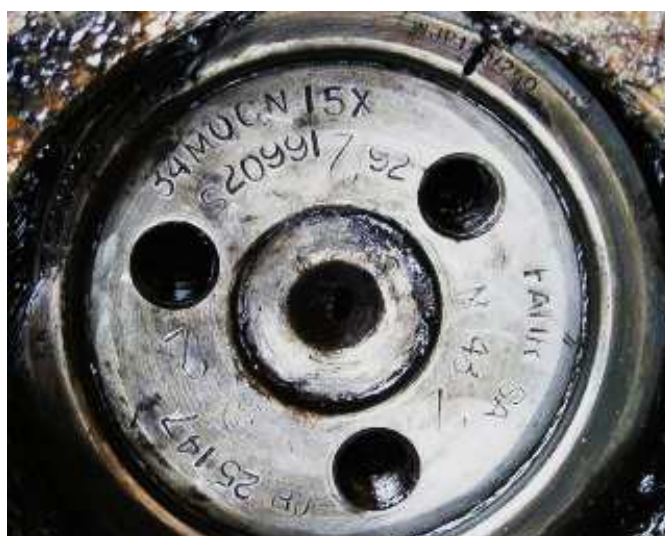
*foto nr.3*

- axa de osie are numărul de parc 25147, provine din sarja 20991, este produsă din material 34MOCN15X, produs de către FAUR SA București în anul 1992 (foto nr.3).
