AGENȚIA DE INVESTIGARE FERROVIARĂ ROMÂNĂ-AGIFER

RAPORT DE INVESTIGARE

privind accidentul feroviar produs la data de 07.05.2015, în jurul orei 14:45,
pe raza de activitate a Sucursalei Regionale de Căi Ferate Brașov,
între halta de mișcare Timișu de Sus și stația CFR Predeal
prin deraierea primului boghiu în sensul de mers de la vagonul nr. 83536658171-7
din compunerea trenului de marfă nr. 30686

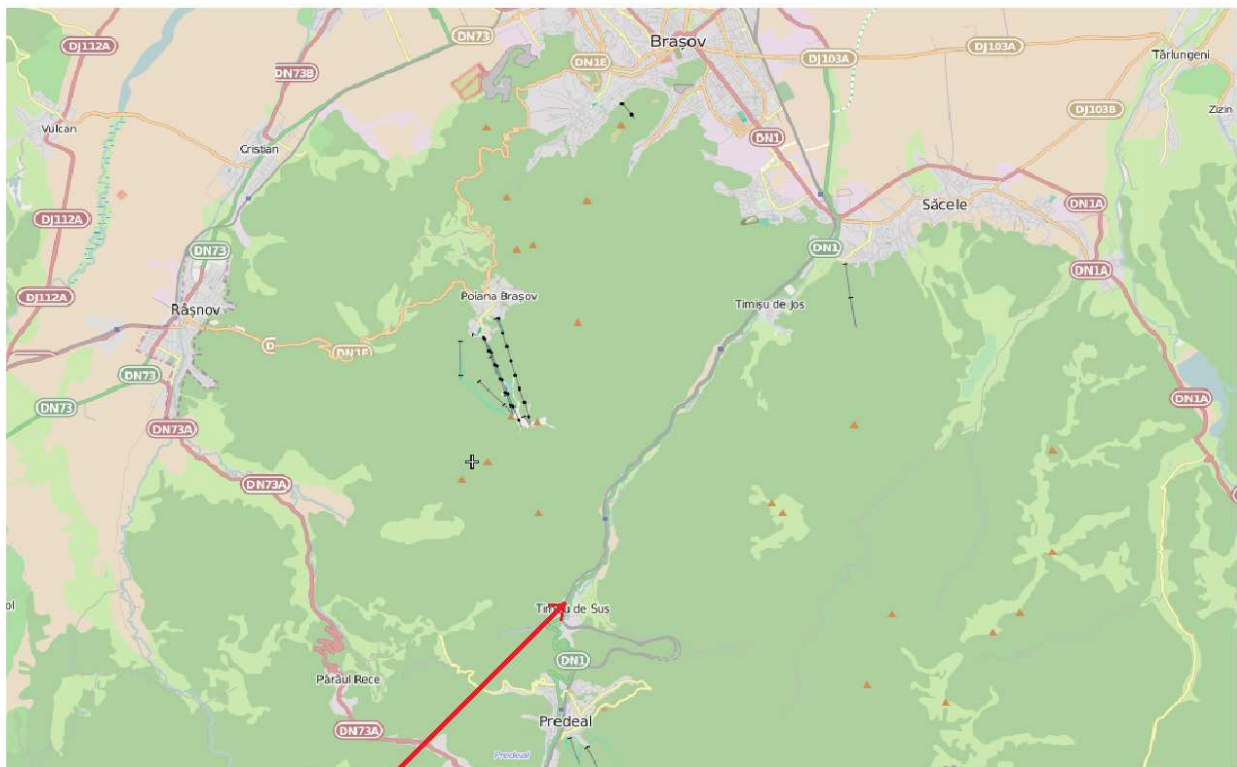
Locul producerii accidentului

On the 7th of May 2015, at about 14:45 o'clock, in the running of the freight train no.30686, hauled by the locomotive EA 006 (as hauling locomotive) and locomotive DA 1663 (as banking locomotive), both of them got by the railway freight undertaking DB Schenker Rail România SRL, in the branch of the railway county Braşov, track section Braşov -Câmpina , between the railway stations Timișu de Sus and Predeal (electrified double-track line), on the track II, km 150+966, the first bogie, in the running direction of the wagon no.83536658171-7 (the 5-th aftrre the locomotive) derailed.

The track superstructure was affected on about 267 m (km 150+966 ÷ 150+699), some sleepers and constructive parts being damaged because the running of the wagon no.83536658171-7 in derailment condition.

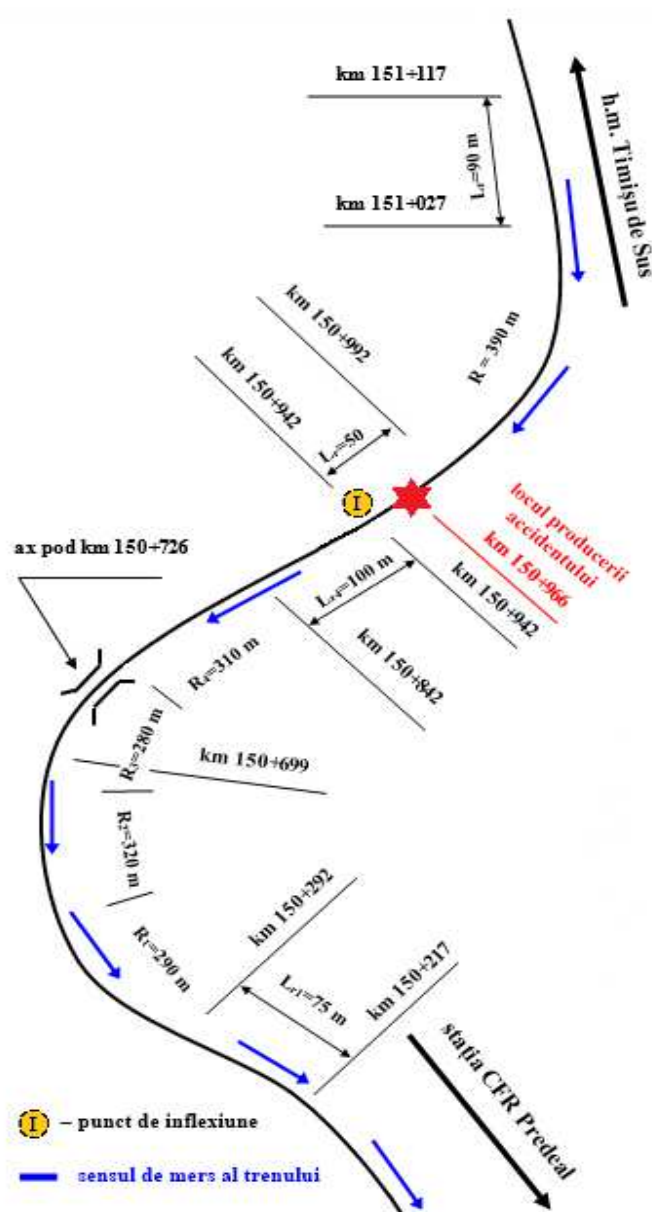
În zona producerii deraierii proiecția traseului căii ferate în plan orizontal se compune din două curbe circulare de sens contrar și raze diferite.

Prima curbă, în sensul de mers al trenului, este cu deviație dreapta și are raza $R=390$ m, supraînălțarea $h=80$ mm și săgeata $f=128$ mm. Cea de a doua curbă de deviație stânga față de sensul de mers al trenului, este compusă din patru curbe de același sens, razele în sensul de mers al trenului având valorile de 310 m, 280 m, 320 m, 290 m. Valorile săgeților aferente acestor raze sunt de 169 mm, 171 mm, 156 mm și respectiv 172 mm. Supraînălțarea pe această curbă este constantă pe lungimea curbelor circulare și are valoarea $h=110$ mm.

Racordarea curbelor circulare de sens contrar în punctul de inflexiune (**I**), respectiv a curbei cu raza $R=390$ m și a curbei cu raza $R=310$ m, se face prin două curbe de racordare, lungimile acestora fiind de 50 m și respectiv, 100 m.

Deraierea s-a produs la km 150+966, în cuprinsul racordării $L_r=50$ m dintre curba cu raza circulară $R=390$ m și punctul de inflexiune **I**.

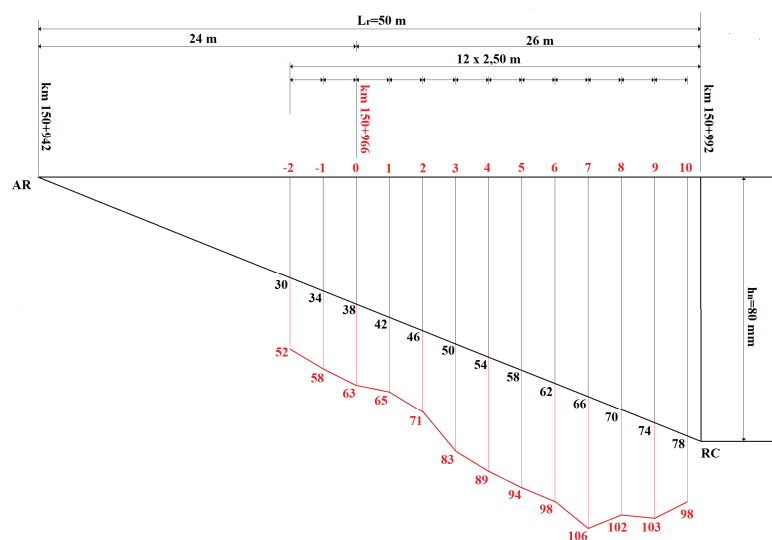
diagrama rampei supraînălțării pe lungimea curbei de racordare la ieșirea din curbă în sensul de mers al trenului

- valorile măsurate ale supraînălțării sunt mai mari decât valorile teoretice, ceea ce evidențiază un exces de supraînălțare;
- între punctele nr.2 și nr.3 a fost identificată cea mai mare valoare a torsiunii căii, respectiv 12 mm, la baza de măsurare de 2,5 m;

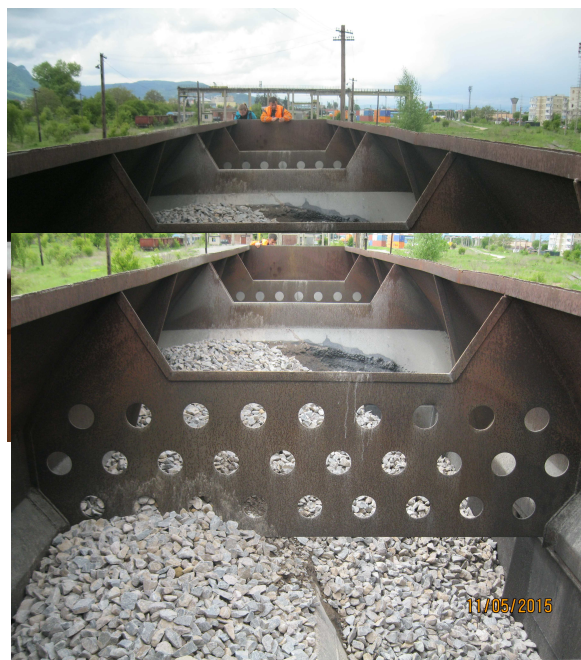
- buncărul aferent boghiului I (roțile 1-2 și 3-4):
 - pct. A(1) - 2480 mm, pct. B(2) – 1430 mm;
 - pct. C(3) - 2200 mm, pct. D(4) – 270 mm;

- buncărul aferent boghiului II (roțile 5-6 și 7-8):
 - pct. C(5) – 2280 mm, pct. D(6) - 1300 mm
 - pct. B(7) – 2660 mm, pct. A(8) - 2100 mm;
- * menționăm că numărul notat în paranteză reprezintă numărul roții;

- de asemenea, nici în cele două buncări intermediare (la care nu s-a măsurat distanța între rama superioară a vagonului și încărcătură) încărcătura nu era așezată omogen fiind încărcată mai multă marfă în compartimentele de pe partea dreaptă în sensul de mers al trenului.
