RAPORT DE INVESTIGARE

al accidentului feroviar produs la data de 07.06.2017 pe raza de activitate a Sucursalei Regionale CF Craiova, pe secția de circulație Câmpulung - Golești în stația CFR Golești

*Editie finală
06 iunie 2018*

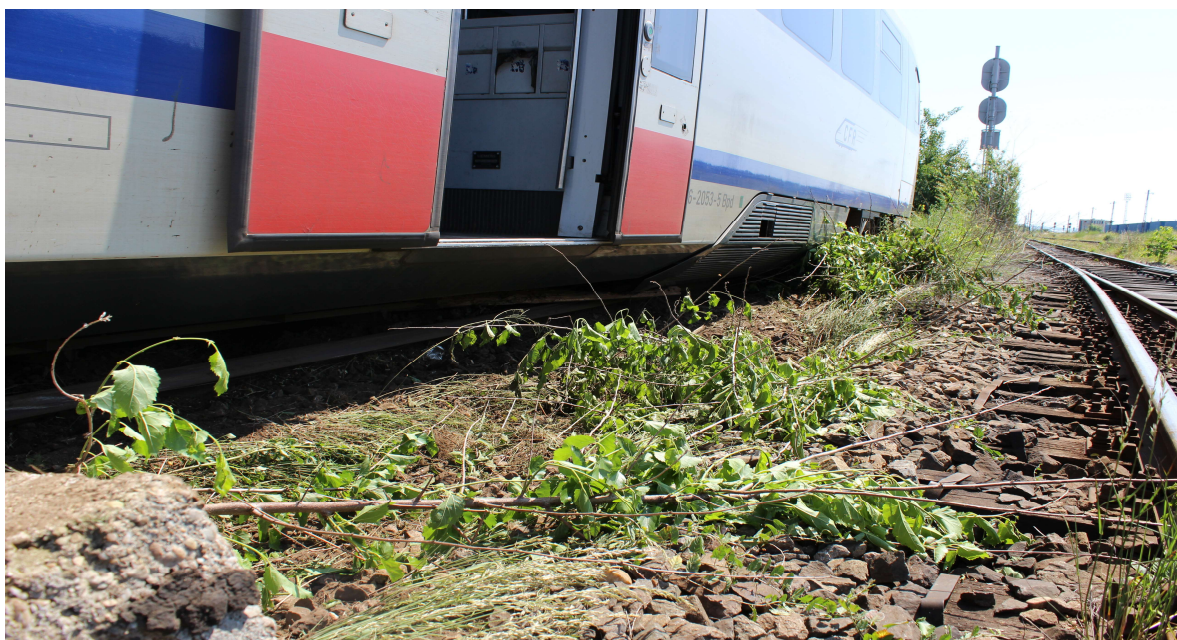
Foto 1. Poziția automotorului Desiro 2053 după deraiere

The bogie no. 2 and the bogie Jakobs (under the joint) from the diesel multiple unit Desiro 2053, derailed in its running direction, km 100+100, running derailed about 30 m. The diesel multiple unit (DMU) did not register significant damages.

După depășirea semnalului luminos de ieșire YII (care a avut indicația "o unitatea luminoasă de culoare roșie – **OPREȘTE fără a depăși semnalul!**") al stației CFR Golești, automotorul a continuat mersul (rulat), a trecut peste schimbătorul de cale nr.39 talonându-l, schimbător care se afla în cuprinsul traversării cu joncțiune dublă (denumită în continuare TJD) nr.39/41, a depășit opritorul fix și a deraiat de primul boghiu (TDG 1) și de boghiul 2 (Jakobs). Automotorul a circulat în stare deraiată circa 30 de metri, oprindu-se la km 100+100 (Foto 1).

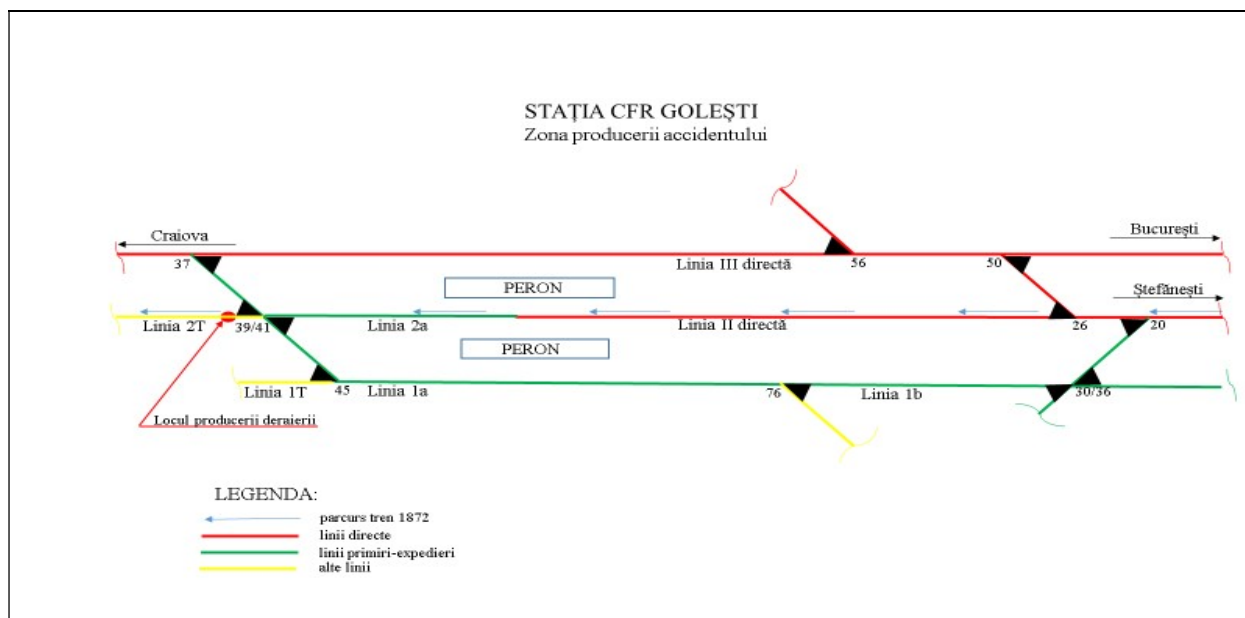
Fig. 1. Schița zonei producerii accidentului

În zona producerii deraierii, traseul căii în plan orizontal este aliniament. Pe această zonă linia era închisă din punct de vedere SC din data de 17.05.2001, datorită stării tehnice necorespunzătoare, la data producerii accidentului lipsind mai multe elemente componente ale acesteia (șine, traverse, material mărunț).

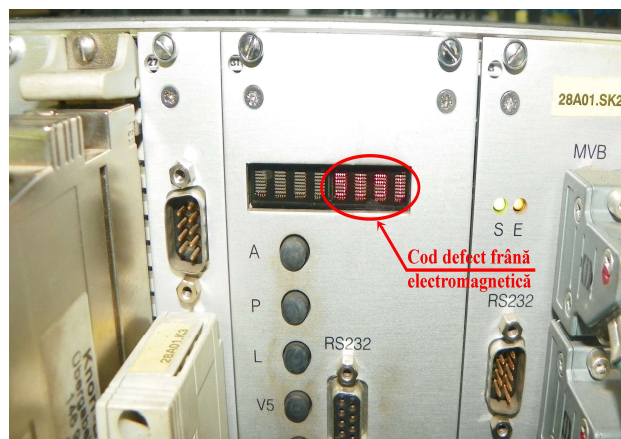
Fig. 3

- automotorul a fost condus de către mecanic de la postul de conducere nr.1 acesta fiind postul din față;
- maneta controlerului tracțiune/frânare de pe pupitrul mecanicului sa aflat în ultima poziție „*frânare rapidă*”(Fig.2);
- robinetul de frânare pneumatică (indirectă) sa găsit în poziția „0”;
- tasta de alarmă Ackermann neacționat;
- comutatorul de comandă al frânei electromagnetice de pe pupitrul mecanicului „*acționat*”(Fig.2);
- manometru presiune aer în cilindrii de frână a avut indicația „0”;
- manometru presiune aer conductă principală 10 atm și conductă generală 5 atm a avut indicația „0”;
- automotorul a avut ambele motoare diesel oprite;
- calculatorul de frână BSG a afișat cod defect 5151 – Frână electromagnetă 2 nu funcționează (Fig.3)

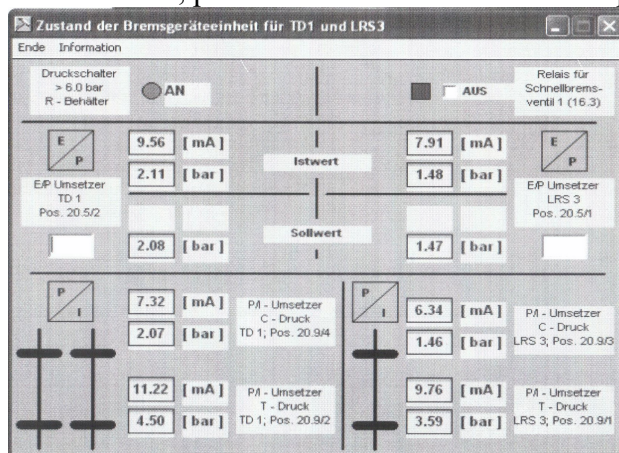
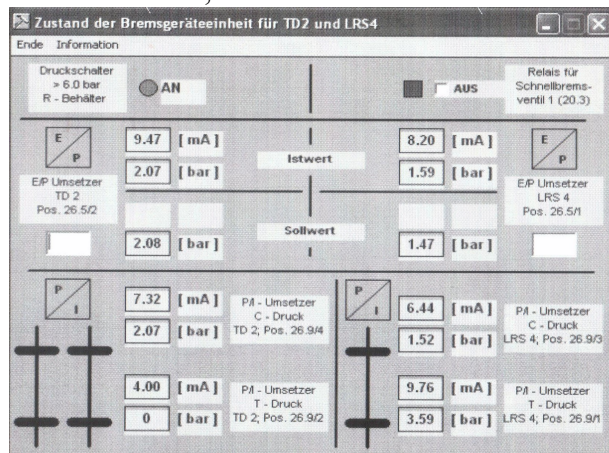
- cu soft de diagnoză s-au verificat traductorii de presiune E/P (poz. 5/1 și 5/2, fig.4 și 5) din blocurile de frână BGE 1 și BGE 2, prin verificarea presiunilor de aer comandate de calculatorul de frână BSG, prin comanda anumitor valori ale presiunilor de aer;

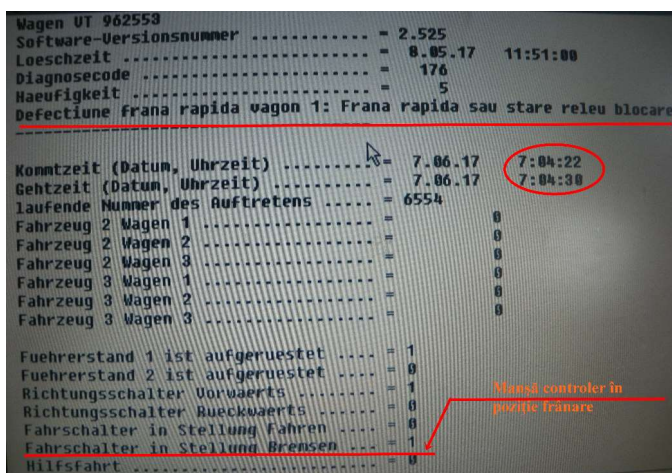
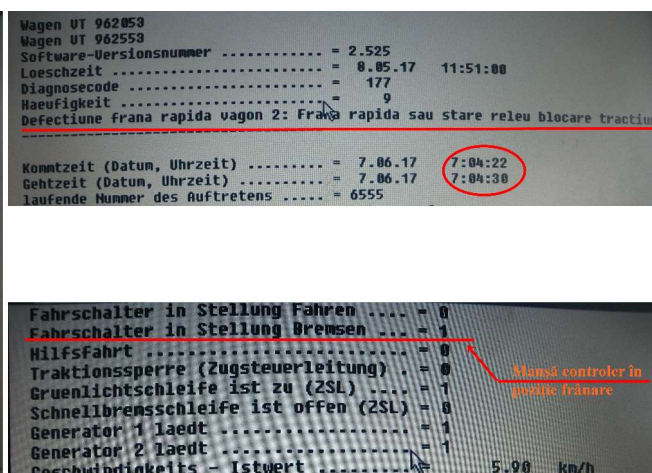
- din analiza datelor din calculatorul central descărcate și afișate pe displayul laptopului (Fig.6 și Fig.7) se observă că după efectuarea de către mecanic a frânării rapide din manșa controlerului în jurul orei 07.04'.22” apare ca informație din calculatorul central în urma mesajelor transmise de la calculatorul de frână “Defecțiune frână rapidă vagon 1: Frână rapidă sau stare releu blocare tracțiune” și “Defecțiune frână rapidă vagon 2: Frână rapidă sau stare releu blocare tracțiune”;

- aceeași informație apare și la ora 07.04'.33”, lucru care ne conduce la concluzia că după ce mecanicul a efectuat frânarea rapidă din maneta (manșa) controlerului tracțiune/frânare, la instalația de frână au apărut nereguli în procesul de efectuare a frânării automotorului;

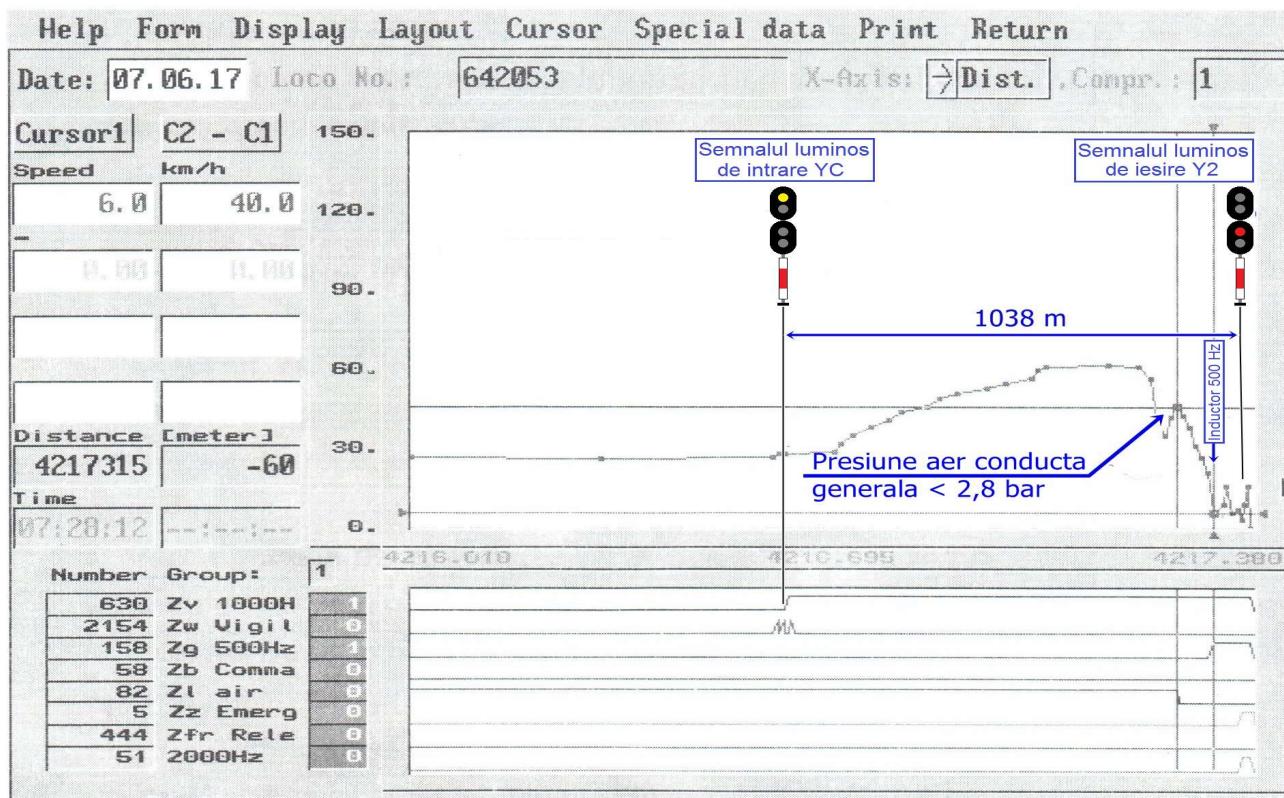
Fig.8

- mecanicul a manipulat automotorul din postul de conducere nr.1 până la stația CFR Golești unde a avut parcurs de intrare la linia nr.II directă;
- corelarea între datele înregistrate de instalația de vitezometru I60R și informațiile descărcate din calculatorul central ZSG legat de defectele aparute la instalația de frână din momentul în care a fost comandată frânarea automotorului în vederea opririi acestuia în stația CFR Golești sunt prezentate în figurile 9 și 10. Diferența dintre ora indicată de instalația de vitezometru I60R și calculatorul central ZSG este de 23'50"

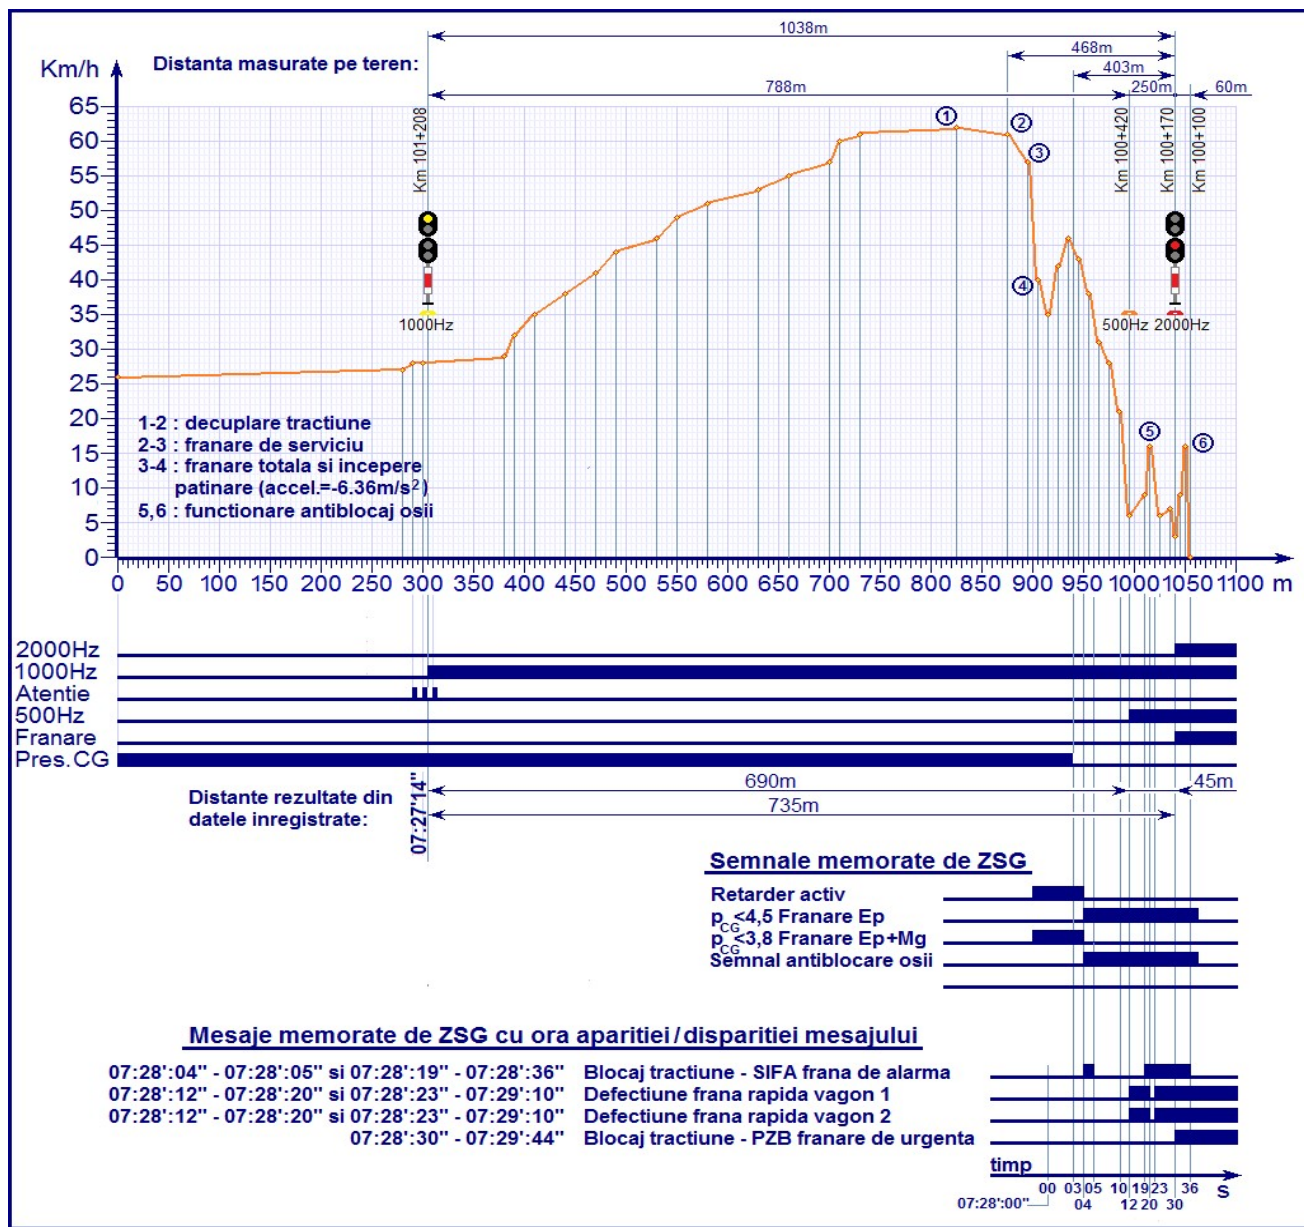
Fig.9

- de la viteza de 62 km/h mecanicul în intervalul 1 – 2 a efectuat o frânare ordinară și apoi o frânare totală din maneta controlerului tracțiune/frânare (Fig.10), intervalul 2 – 4 (Fig.9);

- în intervalul 2 – 3 de pe diagramă (Fig.10) și intervalul 4 – 5 de pe diagramă (Fig.9), mecanicul a efectuat frânare rapidă din maneta controlerului tracțiune/frânare unde apare o scădere a presiunii aerului în conducta generală sub 2,8 bar (Fig.8). Tot în acest interval apare ca informație transmisă în calculatorul central de la calculatorul de frână BSG “Defecțiune frână rapidă vagon 1 și 2: Frână rapidă sau stare releu blocare tracțiune” în jurul orei 07.28.12 – I60R (07.04.22 – ZSG) iar instalația PZB a automotorului a luat influență de 500 Hz de la inductorul de cale;

- în intervalul 3 – 4 de pe diagramă (Fig.10) și intervalul 5 – 6 de pe diagramă (Fig.9), mecanicul a efectuat o frânare rapidă din maneta robinetului de frânare pneumatică (indirectă) și apoi a acționat comutatorul de pe pupitru de conducere al frânei electromagnetice. Tot în acest interval apare în jurul orei 07.28.23 – I60R (07.04.33 – ZSG), ca informație transmisă în calculatorul central de la calculatorul de frână BSG “Defecțiune frână rapidă vagon 1 și 2: Frână rapidă sau stare releu blocare tracțiune” iar în jurul orei 07.28.30 – I60R (07.04.40 – ZSG), instalația PZB a automotorului a luat influență de 2000 Hz cu frânare de urgență de la inductorul de cale al semnalului luminos de ieșire YII care a avut indicația “o unitate luminoasă de culoare roșie, spre tren – **Oprește fără a depăși semnalul!**”;

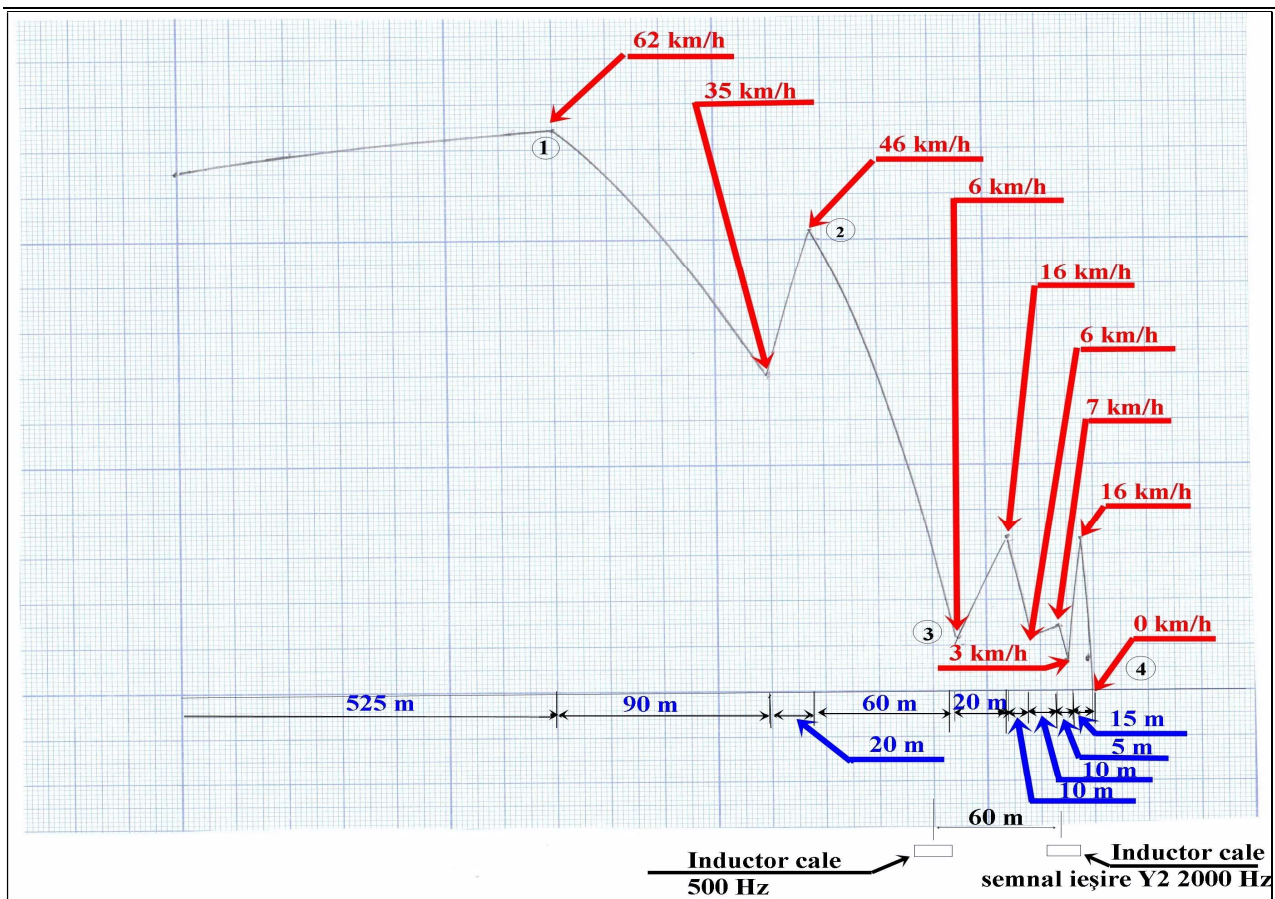
Fig.10

- din datele descărcate din memoria calculatorului central au rezultat că în intervalul 1 – 4 de pe diagramă (Fig.10) turațiile motoarelor diesel MD 1 și MD 2 au fost constante 793 – 802 rot/min – turație de funcționare la ralanti iar poziția manetei controlerului tracțiune/frânare a fost “Fahrschalter in Stellung Bremsen = 1” – Maneta de acționare în poziția **frânare** !;

- Tot în intervalul 3 – 4 (Fig.10), după depășirea semnalului luminos de ieșire YII a apărut ca informații transmise în calculatorul central de la calculatorul de frână BSG în jurul orei 07.28. 43 – I60R (07.04.53 – ZSG), “Nu funcționează frână magnetică 1 și 2” și în jurul orei 07.28. 47 – I60R (07.04.57 – ZSG), “BSG mediu avariât”;

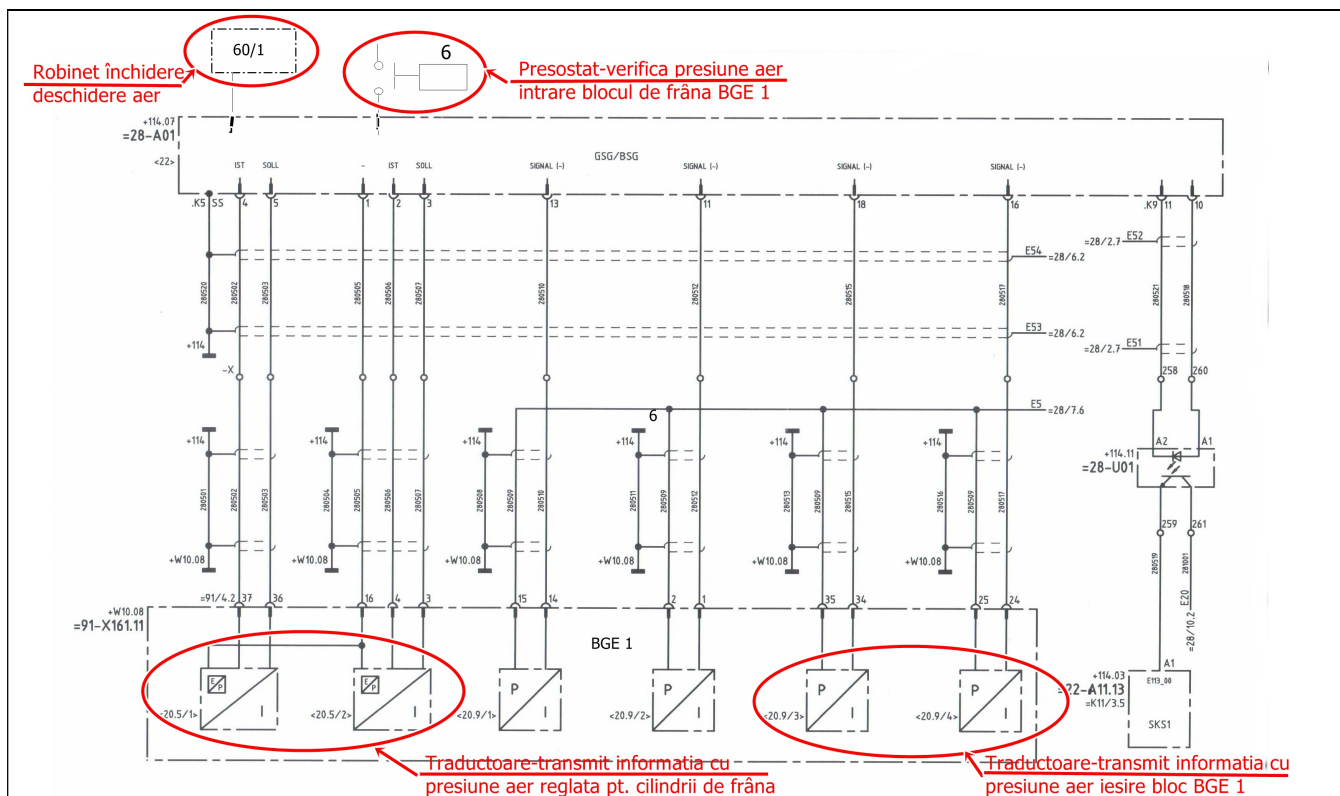
Fig.12

Datorită faptului că imediat după mesajul de defect menționat mai sus calculatorul de frână BSG a afișat și memorat mesajul de defect “0555 – Întreruperea legăturii cu FSG” (cu ZSG) există posibilitatea ca mesajul de defect “AE02 – Intrare analogică 2 perturbată” să nu fi existat posibilitatea transmiterii lui către calculatorul central ZSG.

De aici comisia a ajuns la concluzia posibilă că în momentul frânărilor efectuate de către mecanic din maneta controlerului tracțiune/frânare robinetele de închidere 60/1 și 60/2 momentan să nu mai fi fost alimentate corespunzător cu presiunea de aer necesară, acestea fiind deschise – informație transmisă calculatorului de frână BSG (Fig.12). Acest lucru a condus la întreruperea pătrunderii corespunzătoare a aerului de la rezervoarele de aer în blocurile de frână BGE 1 și 2 și la efectuarea unei frânări ineficiente.

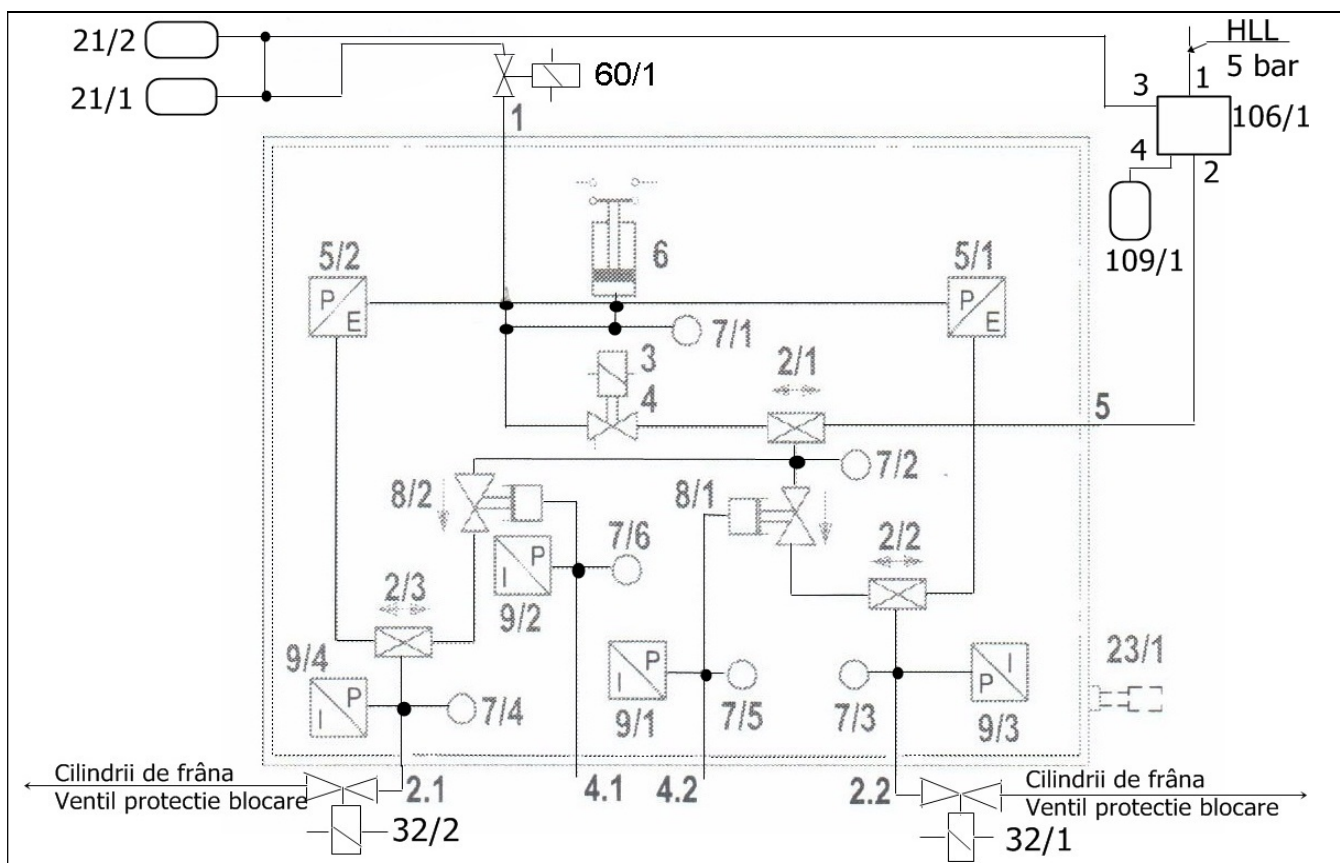
Fig.13

Presiunea de aer de la rezervoarele de aer (poz.21/1 și 21/2) la intrare în blocul de frână BGE 1 este controlată de un presostat (poz.6), unde dacă această presiune scade sub valoarea reglată de 6 bar, se emite un mesaj de diagnoză către calculatorul de frână BSG. După intrare în blocul de frână BGE 1 aerul pătrunde traductoarele (ventile proporționale) E/P (poz.5.1 și 5.2) care comandă presiunea de aer pentru cilindrii de frână în funcție de frânarea comandată. Pentru comanda acestor traductoare E/P, calculatorul de frână BSG furnizează un semnal între valori de 4 – 20 mA în funcție de frânarea comandată. De la traductoarele E/P aerul pătrunde în supapele duble de reținere (poz.2/2 și 2/3), de aici la robinetii de

închidere (poz.32/1 și 32/2), robineți care au fost deschiși conform informației transmise calculatorului de frână BSG iar de aici aerul pătrunde la ventilele de protecție antiblocare și apoi în cilindrii de frână.
