AGENȚIA DE INVESTIGARE FERROVIARĂ ROMÂNĂ-AGIFER

RAPORT
privind investigația accidentului feroviar
produs la data de 07.11.2018 în stația CFR Roșiori Nord

Raport final

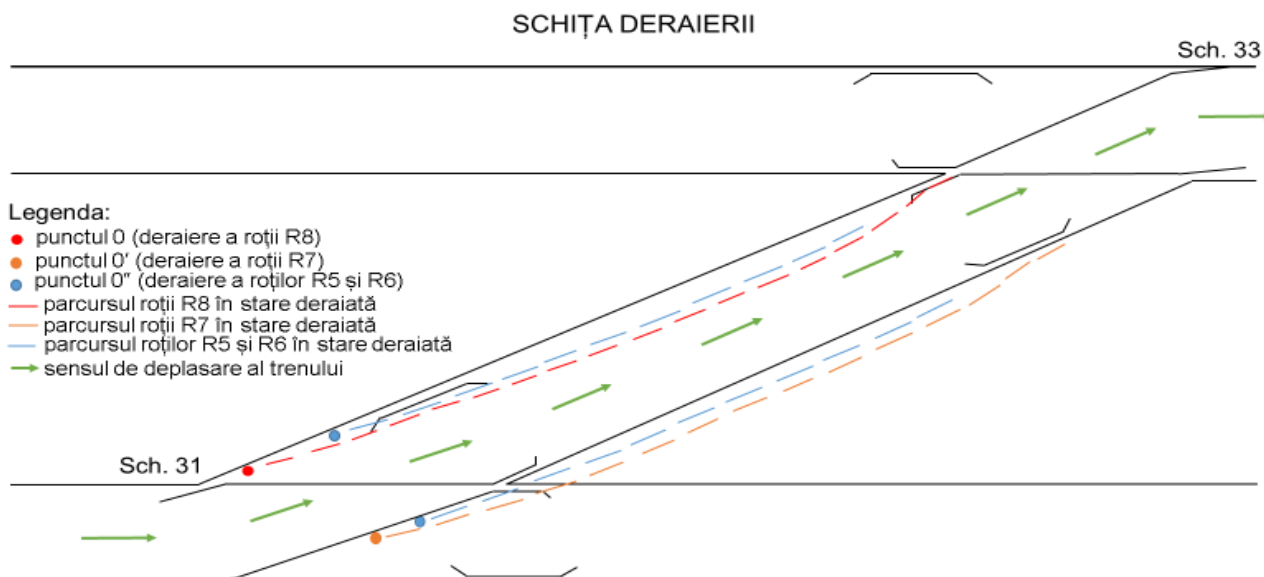
fig. 2- schița deraierii

- roata din dreapta (R7), corespunzătoare roții R8, a început escaladarea flancului activ al ciupercii șinei la 5,30m de punctul „0”, a rulat 0,92m pe ciupercă, căzând apoi în exteriorul căii;
- roțile R5 și R6 ale celei de-a doua osii a boghiului au căzut în același plan vertical, în interiorul (R5), respectiv exteriorul căii (R6), la joanta de vârf a inimii de încrucișare a schimbătorului, la 7,75m de punctul „0”.

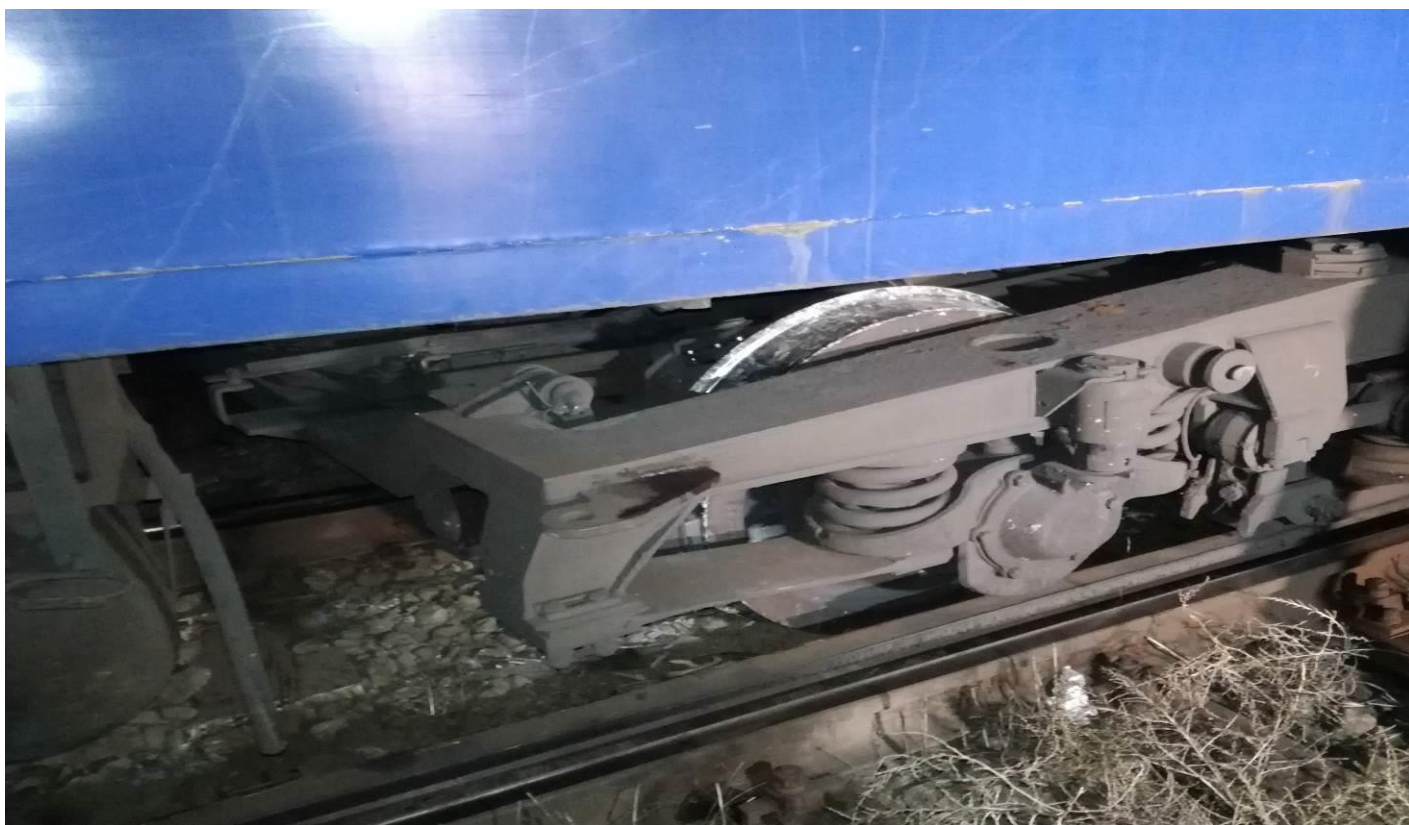
foto 1: poziția boghiului I al vagonului, după deraiere

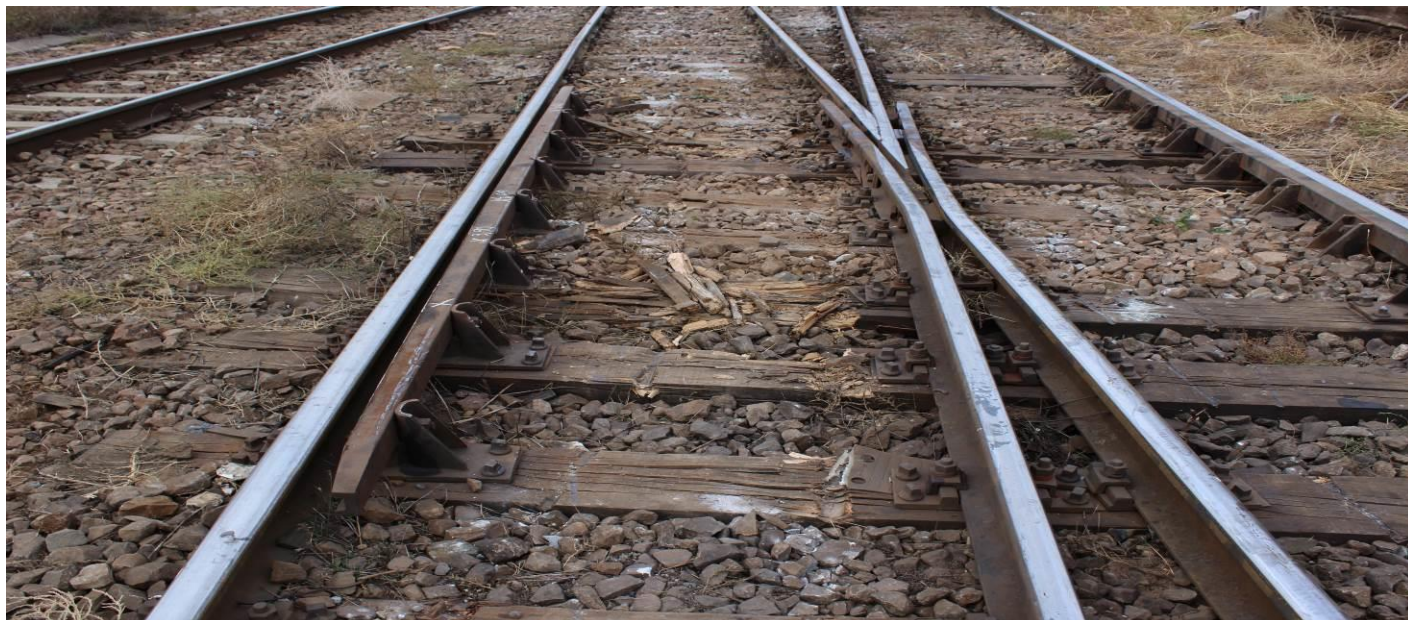
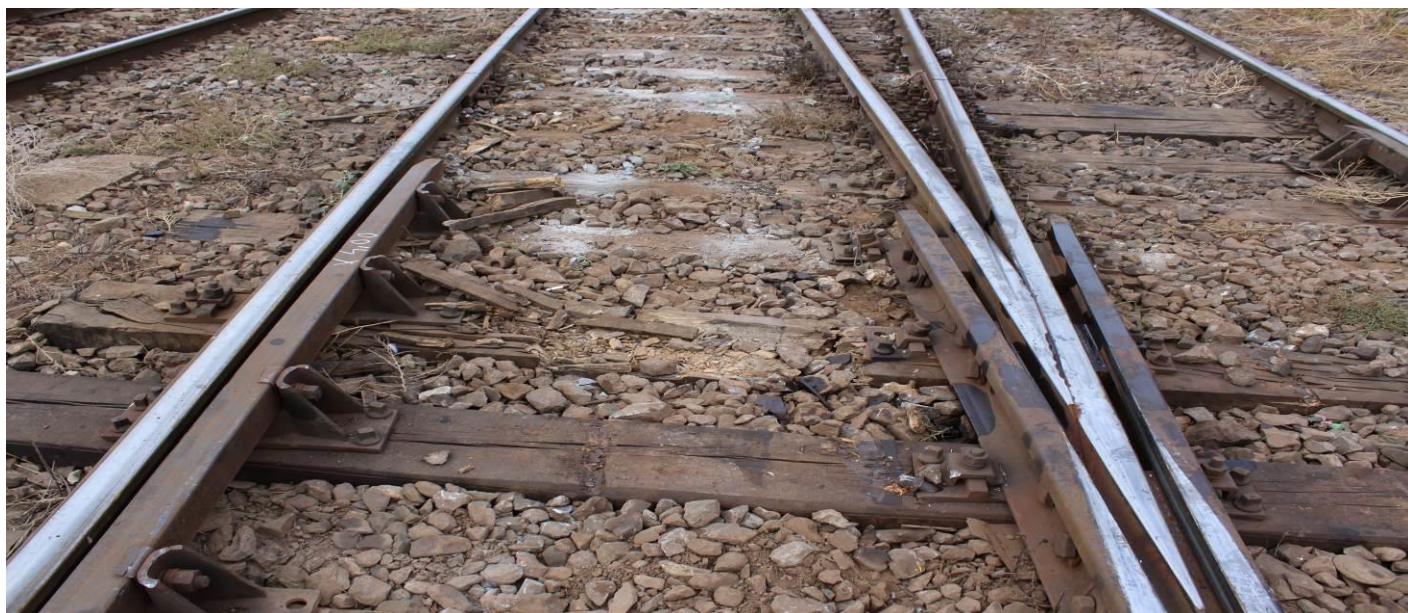
1. Suprastructura căii a fost afectată pe circa 20m, astfel:
 - prin lovirea sau distrugerea elementelor din compunerea schimbătorului de cale nr.31, ale diagonalei 31-33 și ale schimbătorului de cale nr.33 (traverse speciale și normale de lemn, material metalic mărunț).

foto 2-3: afectarea suprastructurii feroviare după producerea accidentului

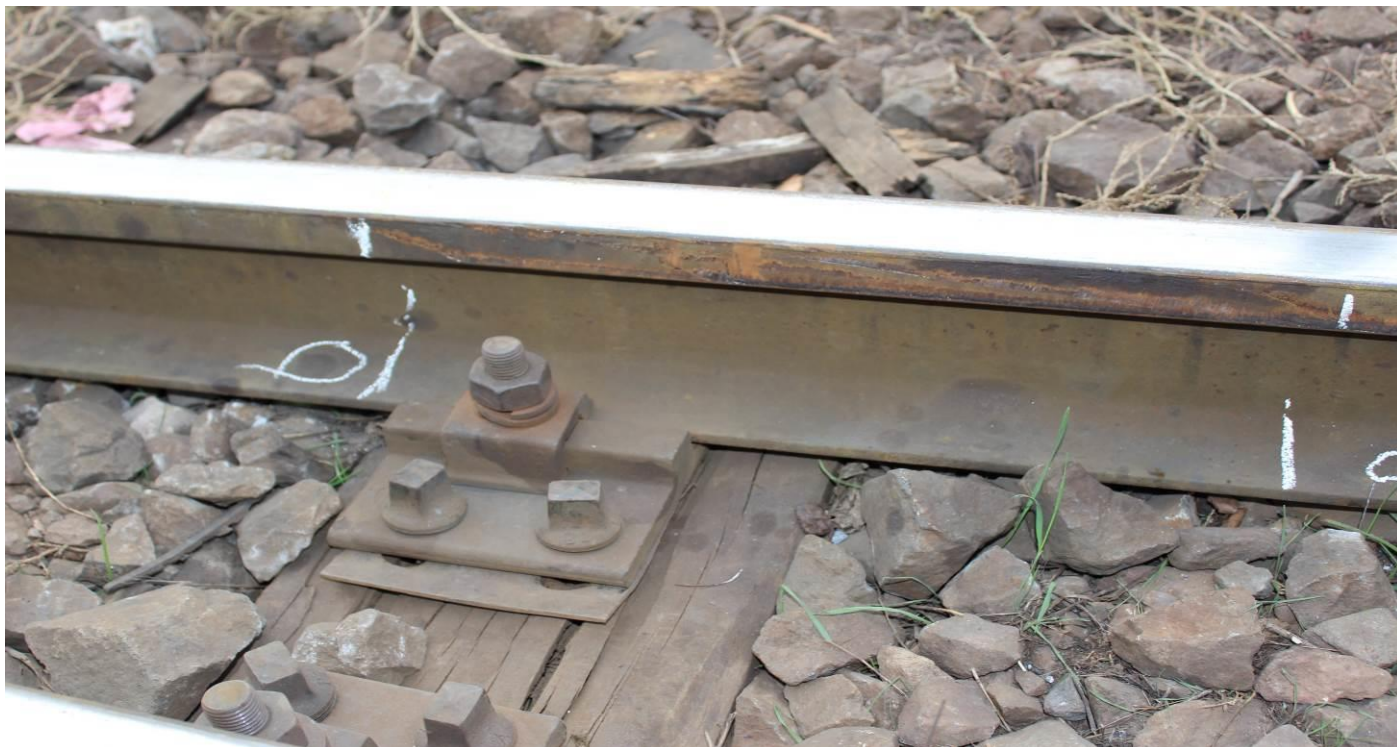
foto 4– punctul 0

Prima urmă de deraiere a fost constatată pe șinele de legătură ale schimbătorului de cale numărul 31, la 15,95m de joanta de vârf a schimbătorului, la km 99+499, pe firul stâng în sensul de mers al trenului. Această urmă era pe flancul activ al ciupercii șinei, fiind o urmă specifică de cădere a roții între firele căii. Acest punct a fost notat cu „0” - locul producerii deraierii.

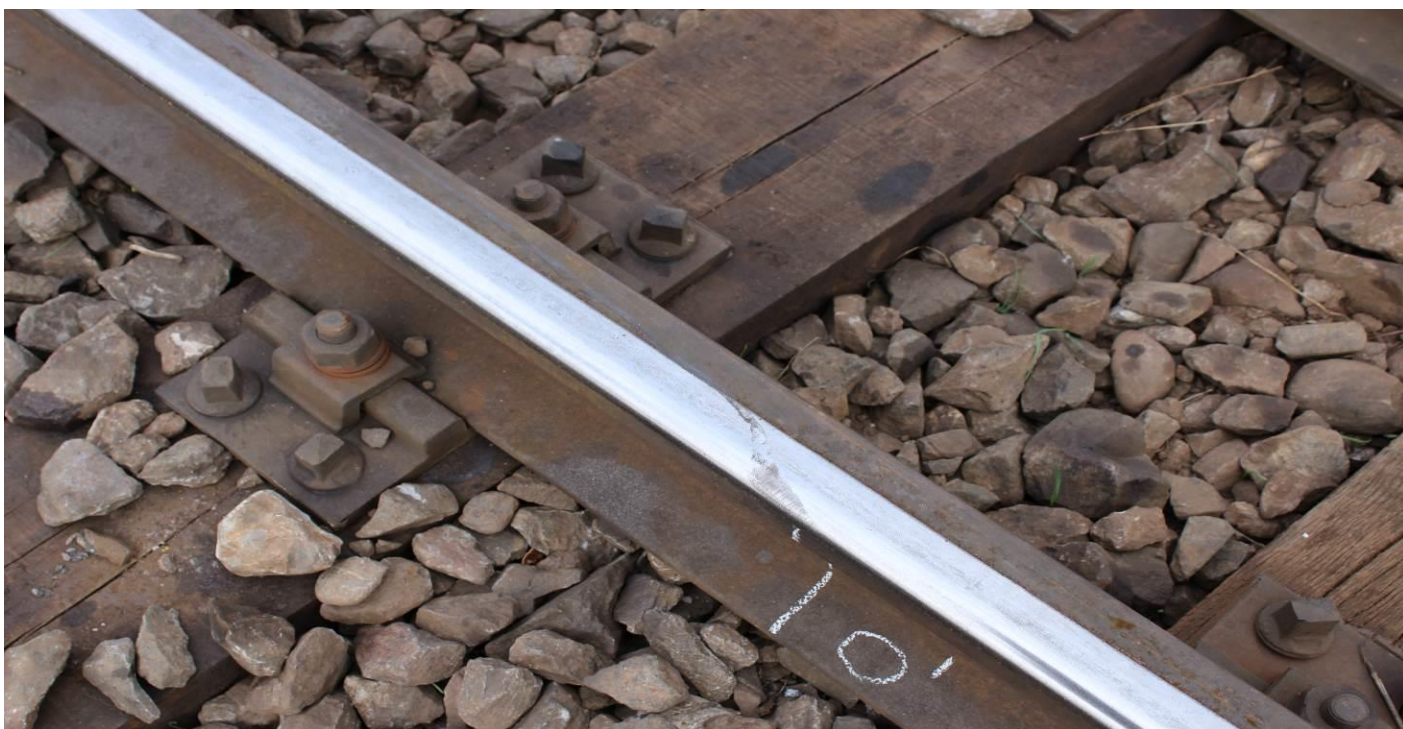
foto 5: punctul 0'

Cea de-a doua urmă de deraiere („0' ") a fost constatată la 5,30m de punctul „0", pe firul drept în sensul de mers al trenului, tot pe zona șinelor de legătură și a constat într-o urmă specifică de escaladare a ciupercii șinei, către exteriorul căii.

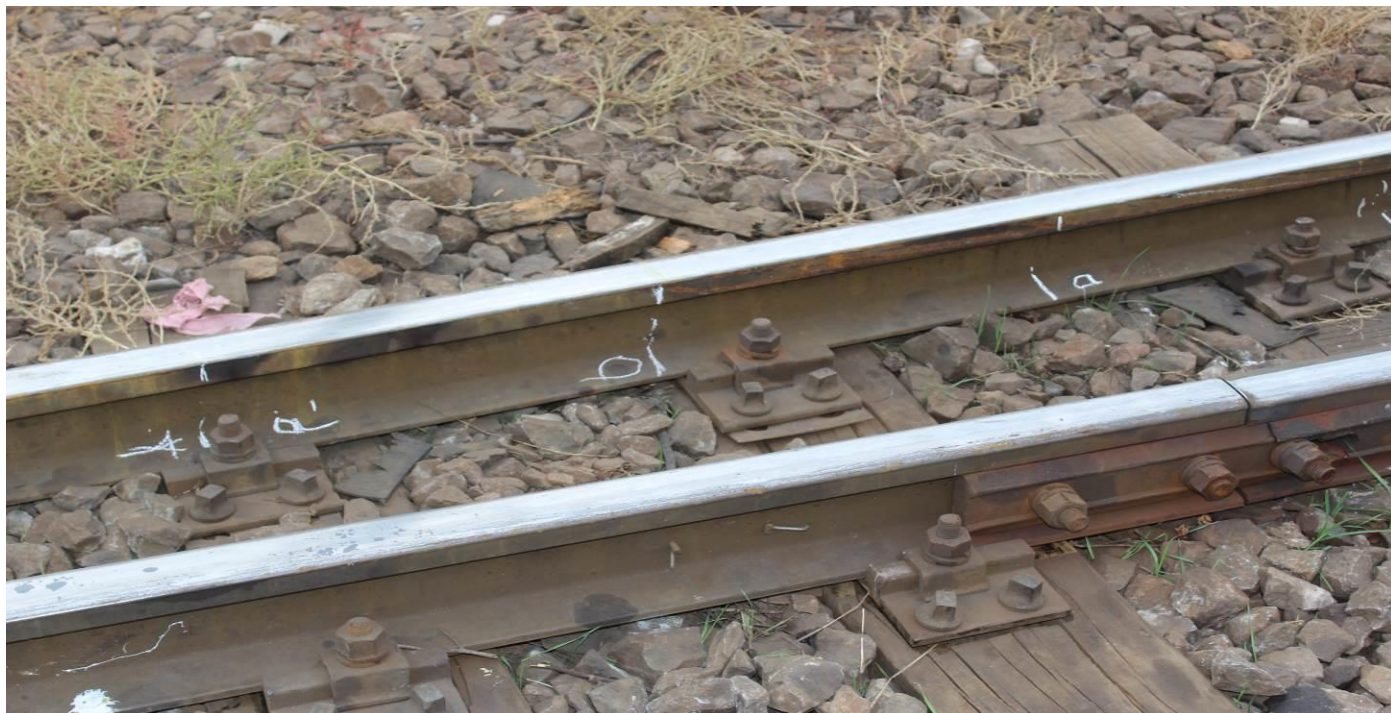
foto 6: urme de frecare specifice căderii roții în interiorul căii (zona punctului 0)

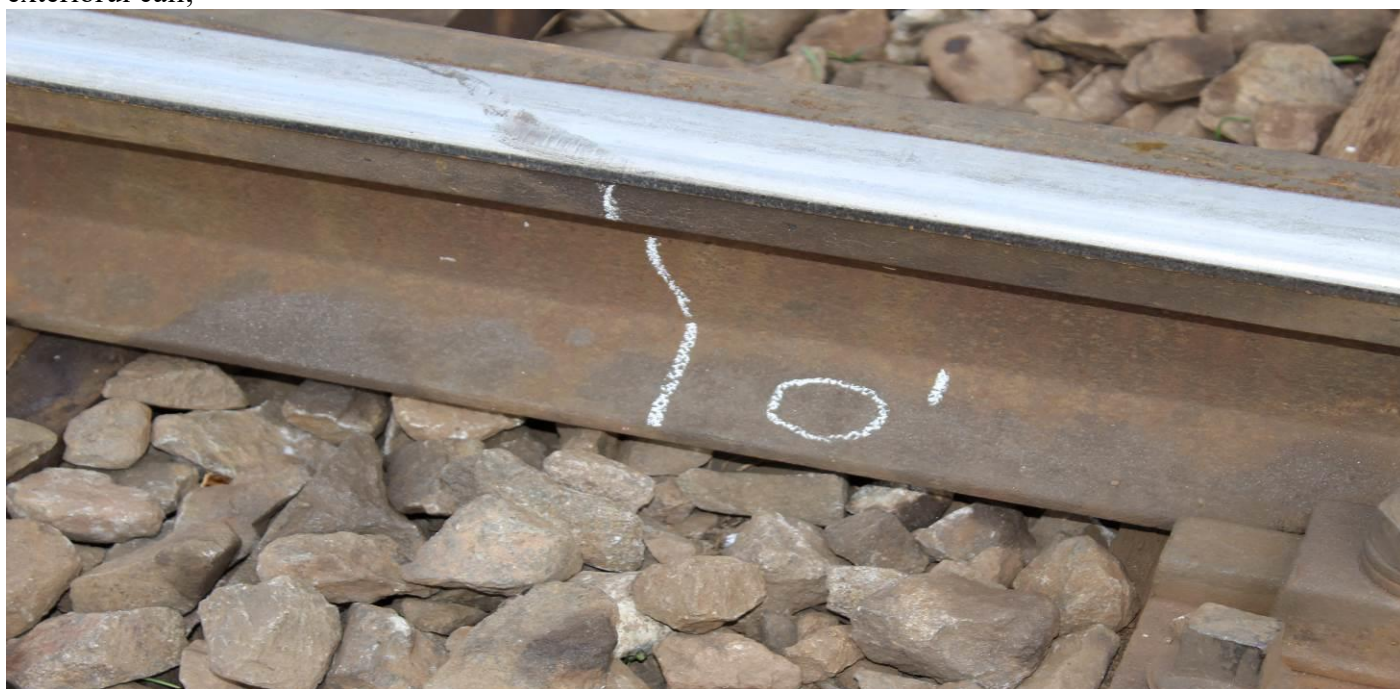
3. la 5,30m de punctul „0”, pe partea dreaptă, pe flancul activ al ciupercii șinei, s-a observat o urmă de escaladare („0' ”), urmată de o rulare pe fața superioară a ciupercii pe circa 0,92m și de o urmă de cădere în exteriorul căii;

foto 7: urme specifice escaladării roții, spre exteriorul căii (zona punctului 0')

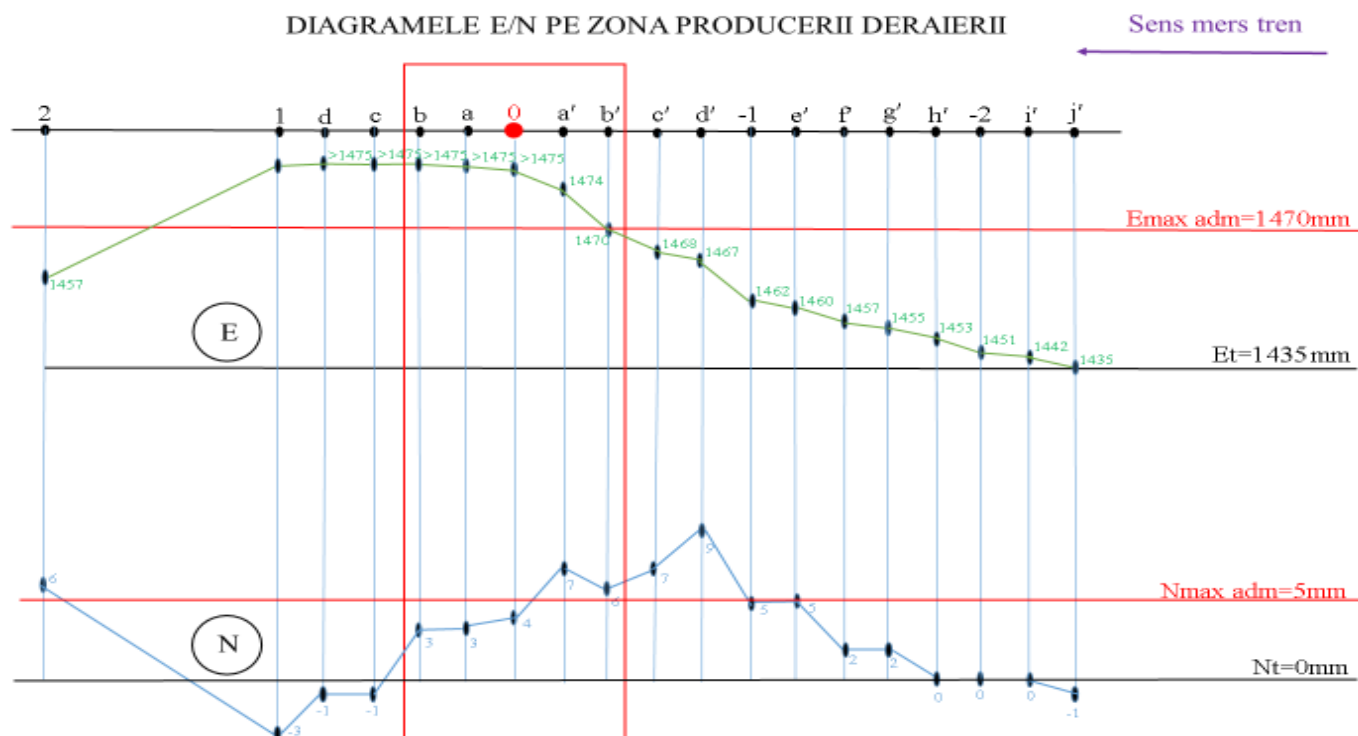
5. din punctul „0”, în sens invers circulației trenului, s-au pichetat 12 puncte, din 0,5 în 0,5m, iar din punctul „0” în sensul circulației trenului s-au pichetat 5 puncte din 0,5 în 0,5m urmate de încă un punct la 2,5m. În aceste puncte s-au efectuat măsurători în regim static, cu tiparul de măsurat calea aparținând Secției L2 Roșiori, la ecartament și nivel, valorile rezultate fiind prezentate în diagramele următoare:

fig. 4: diagrama E/N pe zona producerii deraierii măsurată la $d=0,5m$

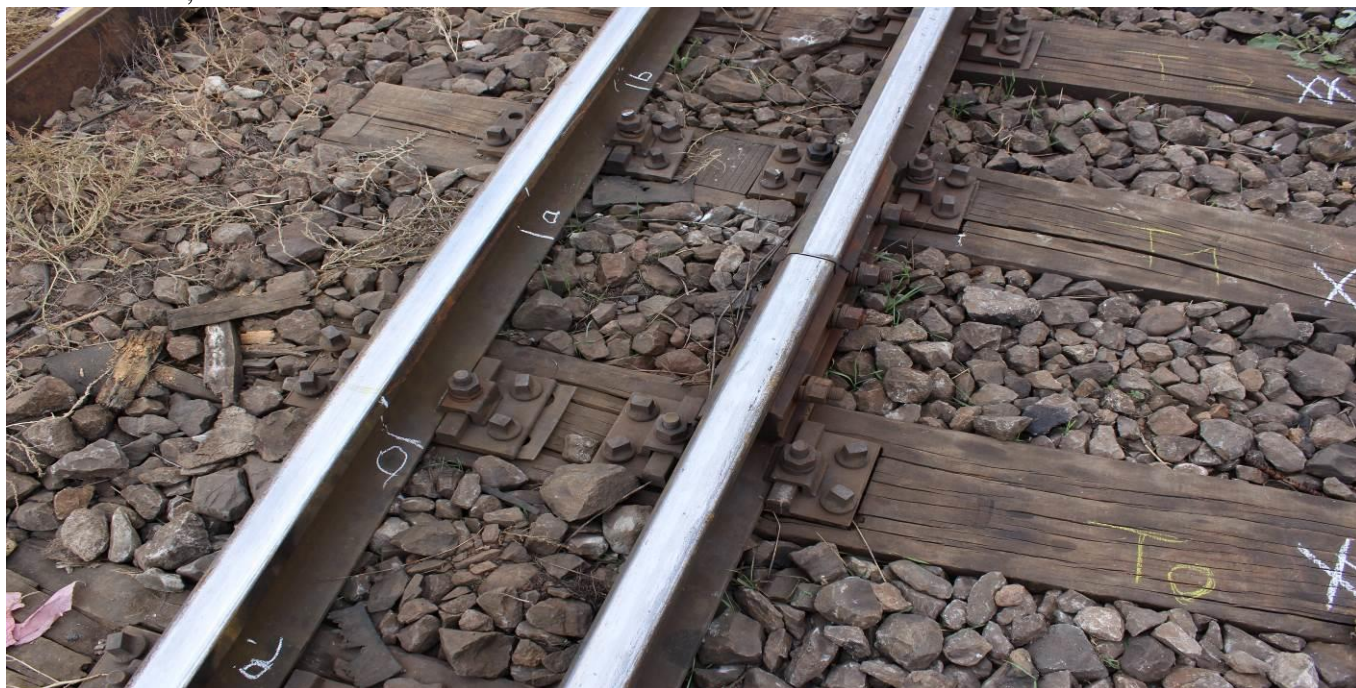
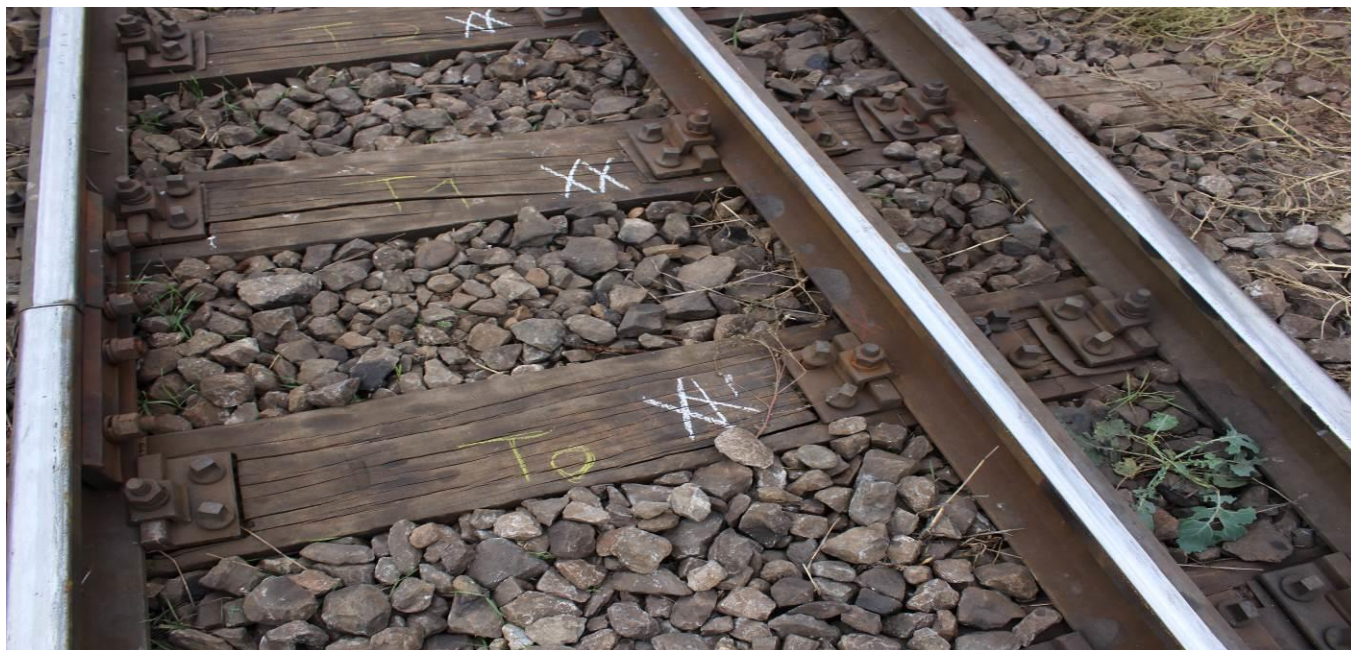
- traversa T_0 – cu crăpături longitudinale care afectau sistemul de prindere, atât pe cel din partea stângă cât și pe cel din partea dreaptă, prindere inactivă 100% cauzată de starea traversei, striviri locale ale lemnului sub placa metalică din partea stângă, urme de deplasare a plăcilor metalice în plan orizontal, către exteriorul căii;

foto 8: starea traversei T_0 (partea stângă în sensul de mers al trenului)

foto 9: starea traversei T_0 (partea dreaptă în sensul de mers al trenului)

There were performed works for the replacement of the special wooden sleepers in the area of the switch no.31.

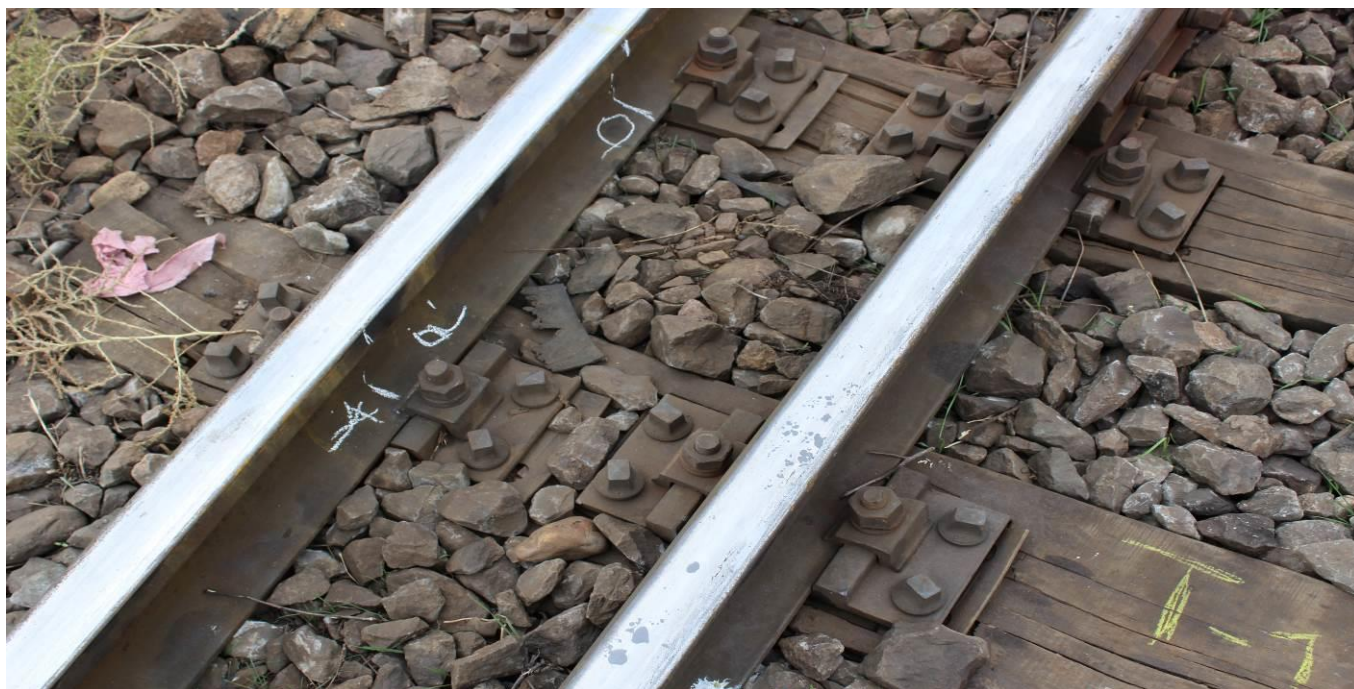
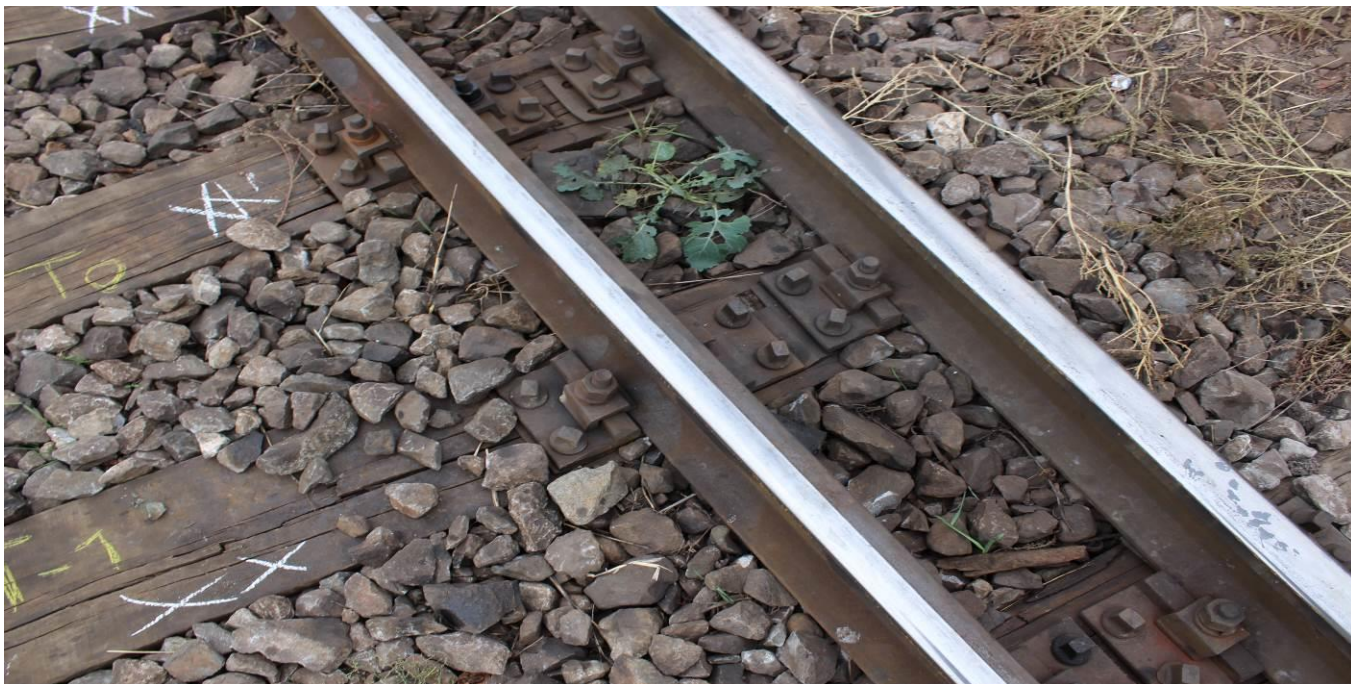
- traversa T_{-1} – cu crăpături longitudinale care afectau sistemul de prindere, atât pe cel din partea stângă cât și pe cel din partea dreaptă, prindere inactivă 100% cauzată de starea traversei, striviri locale ale lemnului sub placa metalică din partea stângă, prezenta urme ale deplasării plăcii metalice din partea stângă către exteriorul căii;

foto 10: starea traversei T_1 (partea stângă în sensul de mers al trenului)

foto 11: starea traversei T₁ (partea dreaptă în sensul de mers al trenului)

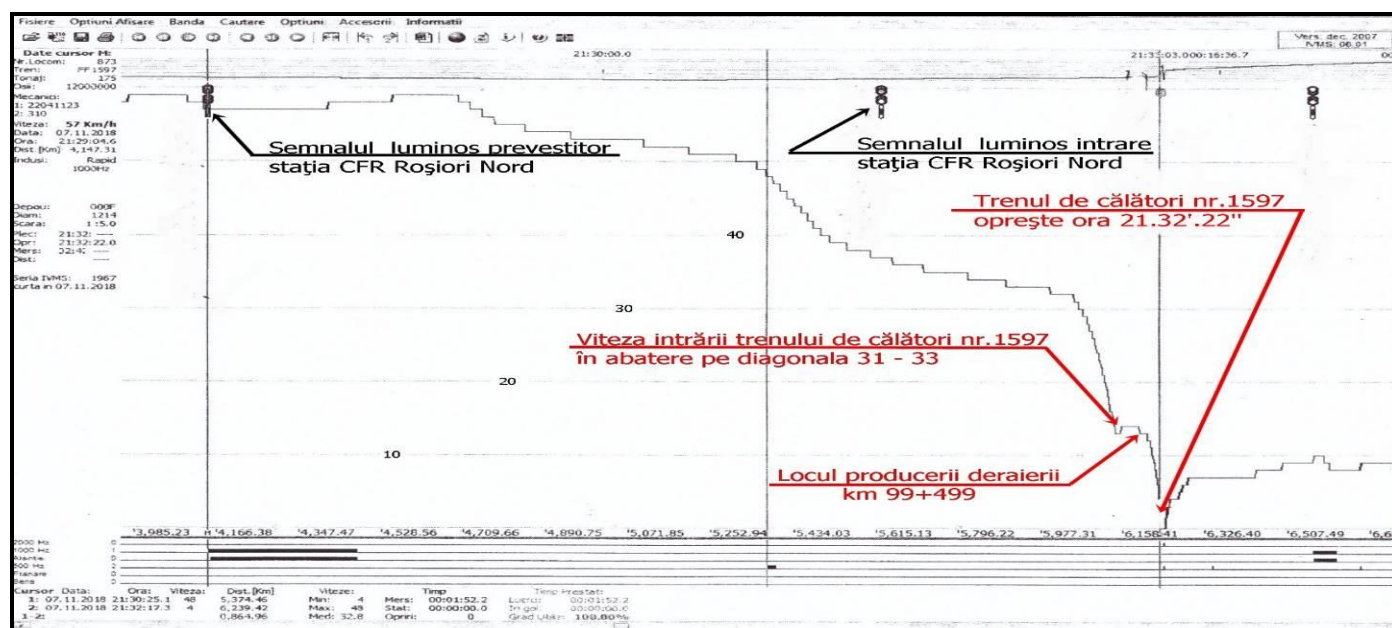
fig. 5 : diagrama IVMS cu vitezele trenului înainte de producerea accidentului

S-a constatat astfel că, la momentul producerii deraierii, viteza de deplasare a trenului a fost de 14 km/h.

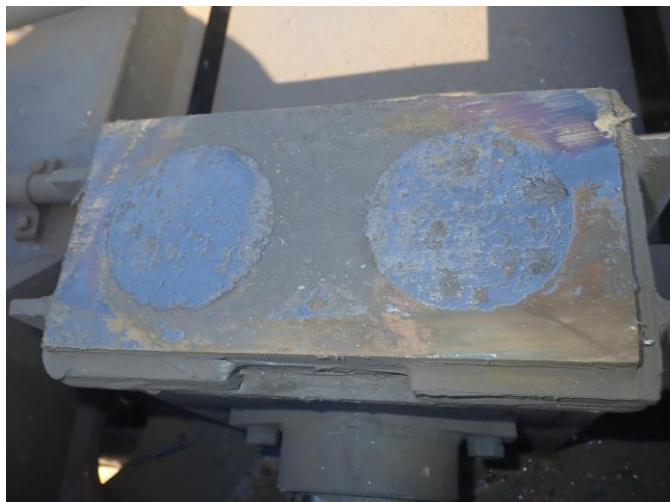
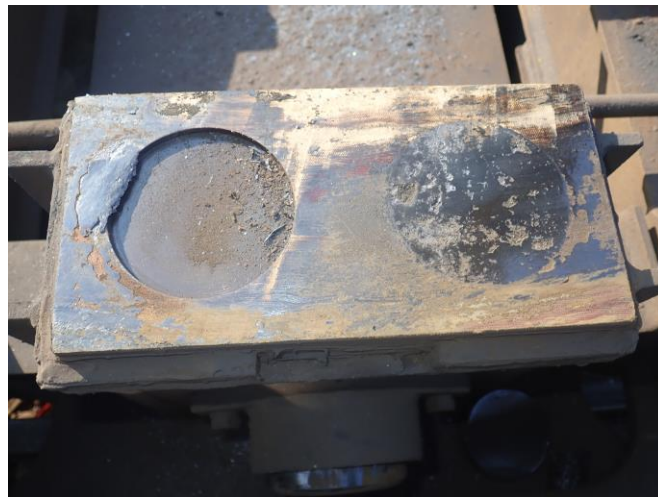
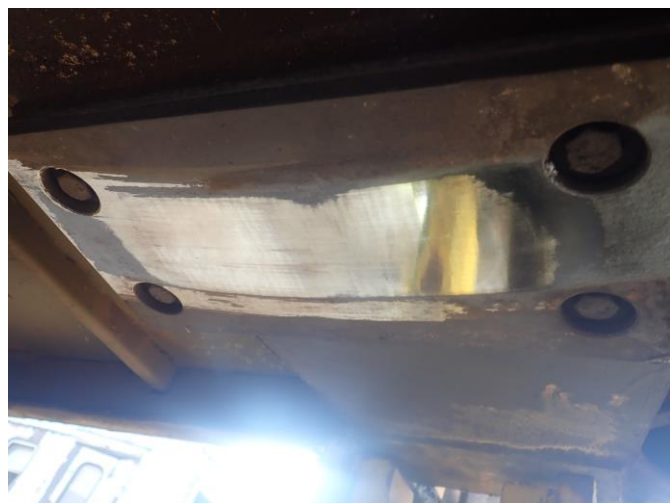
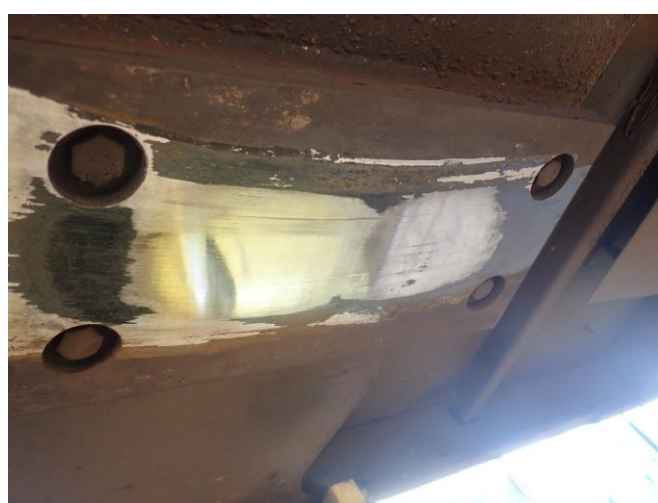
- pivotul traversei dansante prezenta urme de lucru normale;
- pe ambele părți ale boghiului cu roțile 5 ÷ 8 exista un joc de aproximativ 4mm între glisierile superioare și cele inferioare, datorită existenței celor 4 pastile de alunecare;
- între pastilele de alunecare și glisierile superioare nu existau jocuri, fiind în contact direct;
- urme de frecare uscată 100 % nou pe toată suprafața de contact a glisierelor superioare și pe o suprafață de aproximativ 80% a glisierelor inferioare.

foto nr.12: glisiera inferioară aferentă părții cu roțile 6 și 8

foto nr.13: glisiera inferioară aferentă părții cu roțile 5 și 7

foto 14: glisiera superioară aferentă părții cu roțile 6 și 8

foto 15: glisiera superioară aferentă părții cu roțile 5 și 7

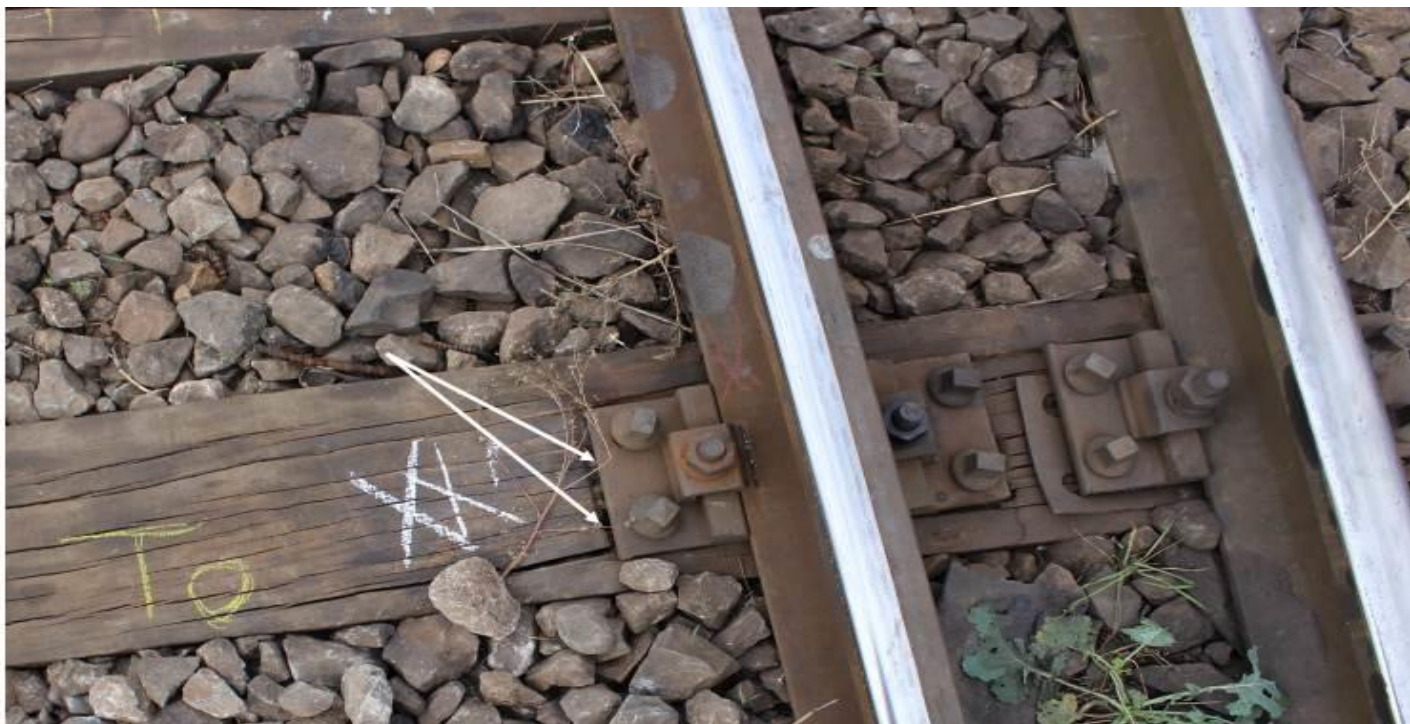
Existența acestor defecte/neconformități prezentate anterior, a favorizat deplasarea pe direcție radială a ansamblului șină - placă metalică, sub acțiunea forțelor dinamice transmise de materialul rulant, având ca efect creșterea ecartamentului căii peste limitele toleranțelor admise în exploatare și posibilitatea ca roata de pe partea stângă în sensul de mers al trenului să cadă în interiorul căii.

foto 17: detaliu traversa T₀ pe capătul drept (urme de deplasare a plăcii metalice sub acțiunea materialului rulant)

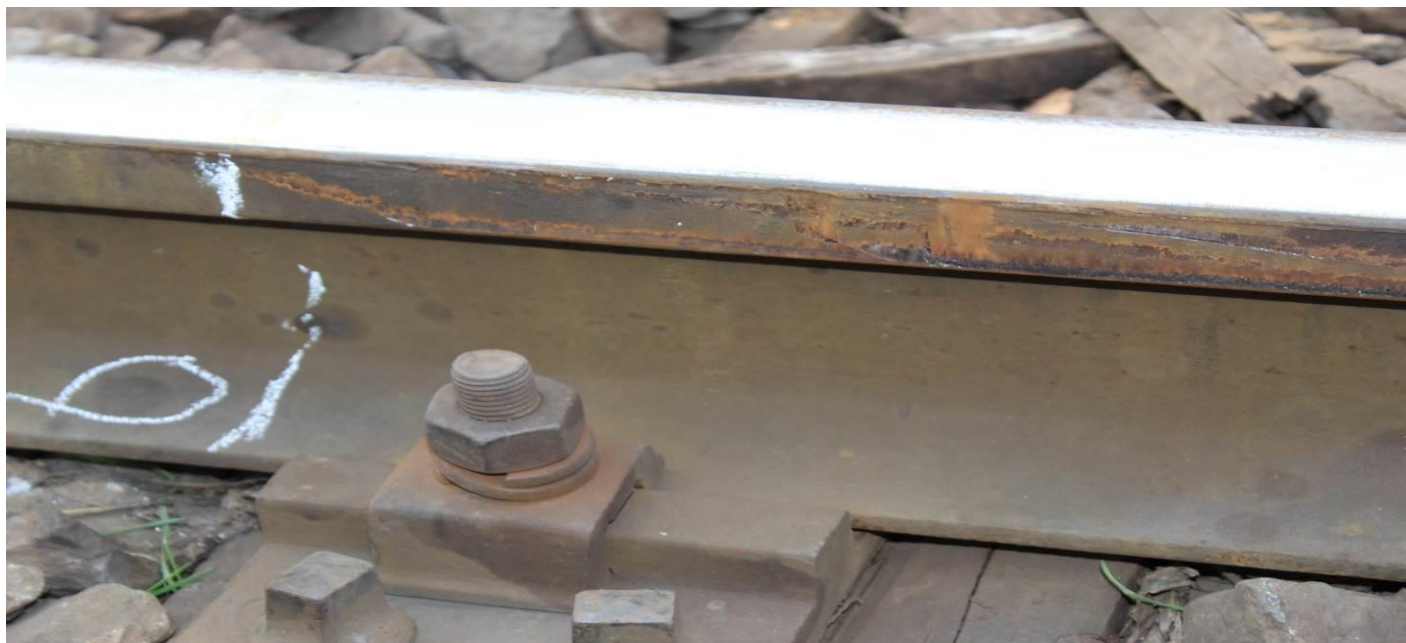
trenului, a părăsit suprafața de rulare a ciupercii șinei și a căzut în interiorul căii (punctul „0”). În această zonă, înaintea și în dreptul punctului „0”, starea tehnică necorespunzătoare a 6 traverse de lemn speciale consecutive nu permitea o prindere eficientă a plăcilor metalice de traversă. În aceste condiții, sub influența forțelor dinamice dezvoltate la trecerea materialului rulant, plăcile metalice de care erau fixate șinele s-au deplasat spre exteriorul căii, determinând creșterea ecartamentului căii peste valoarea toleranței admise.

foto 15: urme specifice de deraiere pe flancul activ al ciupercii șinei, în zona punctului 0

Această pierdere a stabilității căii a condus la direcționarea deplasării roții către interior.

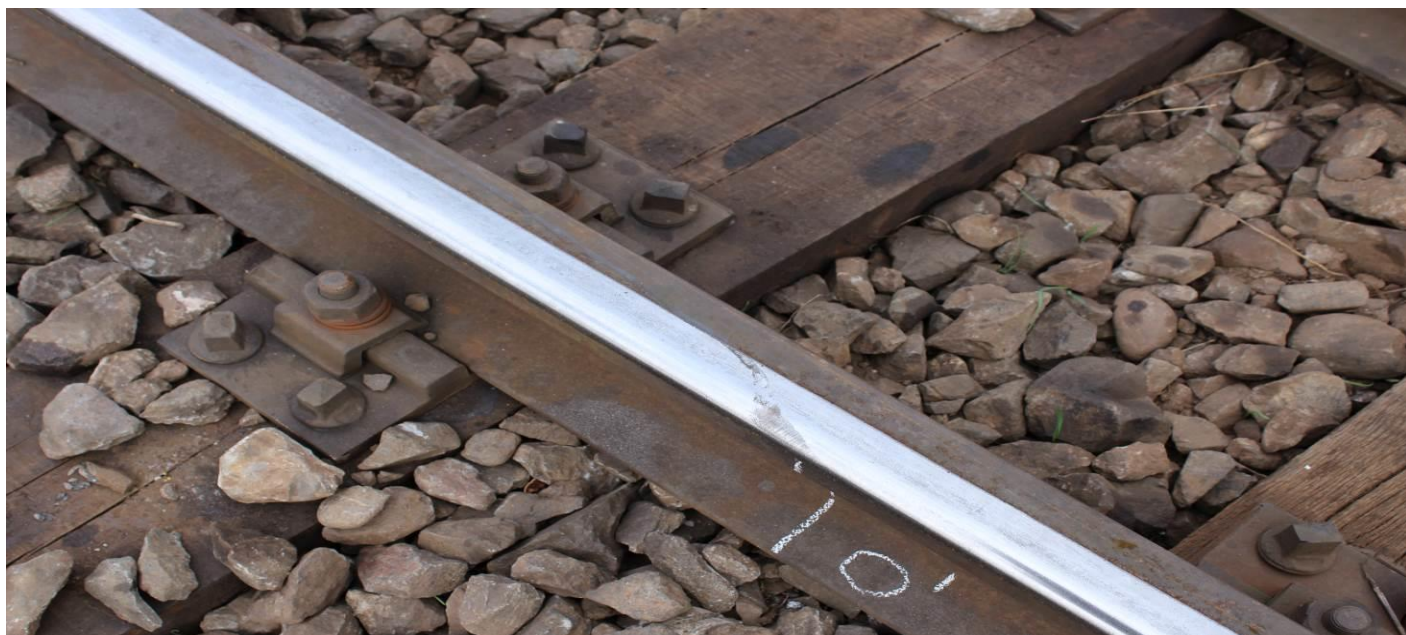
După parcurgerea a 5,30m în această stare, roata din partea dreaptă de la prima osie a vagonului a părăsit de asemenea ciuperca șinei, în punctul notat cu „0'”, prin escaladarea umărului activ al acesteia, a rulat 0,92m pe suprafața superioară a ciupercii și căderea în exteriorul căii, între șinele de legătură aflate pe poziția "abătută" și cele aflate pe poziția "directă".

foto 16: urme specifice de deraiere prin escaladare a flancului activ al ciupercii șinei, în zona punctului 0'

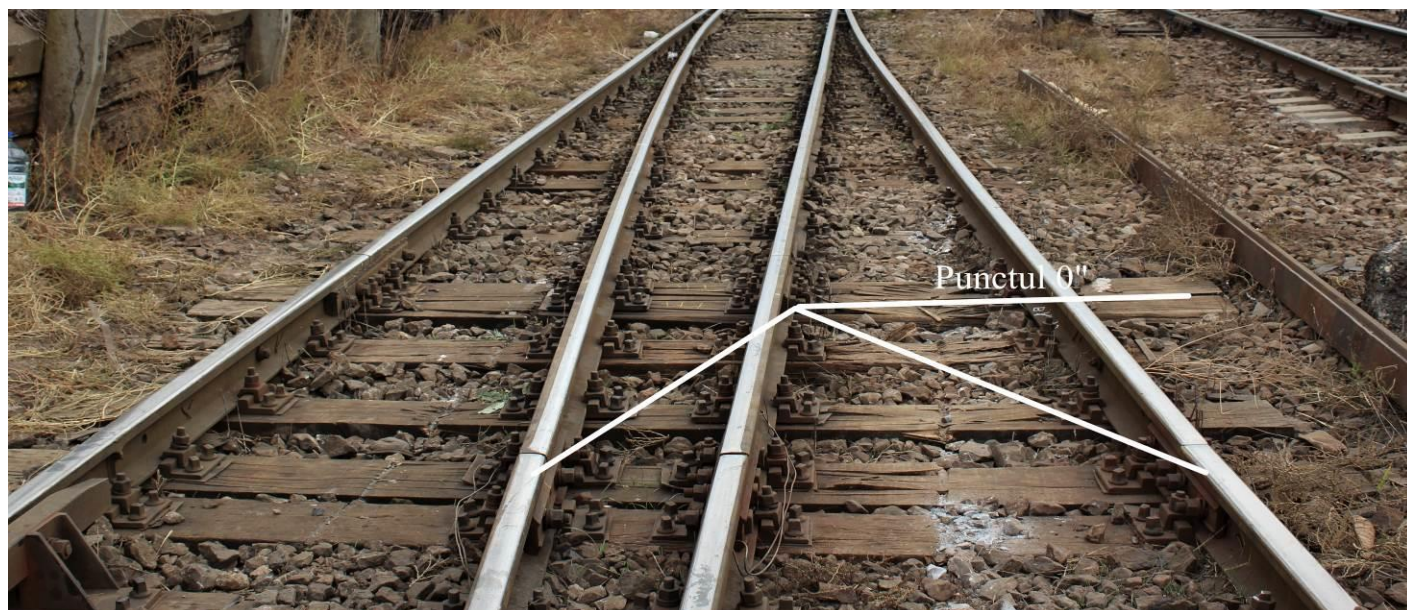
roata din dreapta escaladând flancul activ al șinei și căzând în exteriorul căii. Acest punct a fost notat cu „0” ”.

foto 17: zona deraiere vârf inimă sch. 31 (punctul 0")
