AGENȚIA DE INVESTIGARE FERROVIARĂ ROMÂNĂ - AGIFER

## RAPORT DE INVESTIGARE

al accidentului produs la data de 08.02.2016  
între stația CFR Luduș și halta de mișcare Sărmășel  
de pe raza de activitate a Sucursalei Regionale de Căi Ferate Brașov

*Raport final*  
02.02.2017

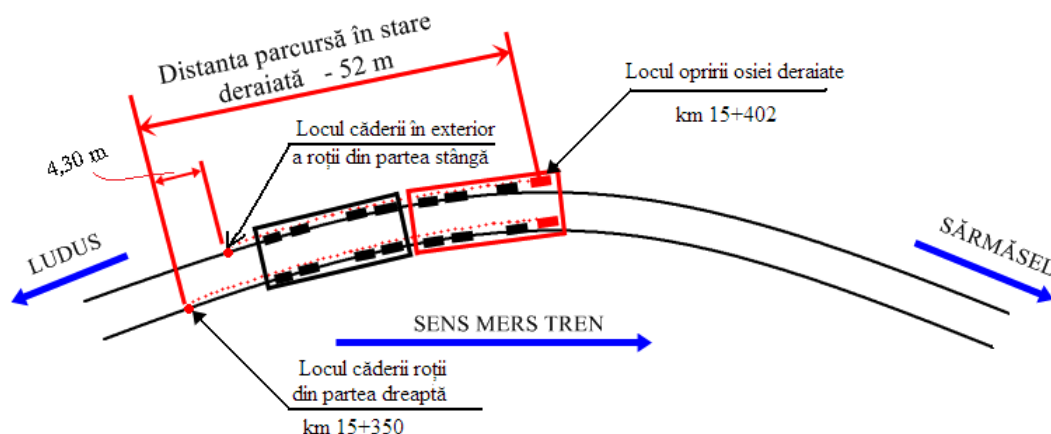
Fig. nr.2

După plecarea din punctul de oprire Tăureni și parcurgerea unei distanțe de aproximativ 150 de metri, într-o curbă cu deviație dreaptă în sensul de mers al trenului (*Fig. nr.2*), în zona km.15+350, s-a produs deraierea primei osii a primului boghiu în sensul de mers al automotorului ce forma trenul.

Din primele verificări efectuate la fata locului, s-a observat prima urmă de deraiere (de cădere a primei roți din partea dreaptă între firele căii) pe fața activă a ciupercii șinei din partea dreaptă a sensului de mers (șina corespunzătoare firului interior al curbei) – *foto nr.1*. Acest punct a fost notat cu „0” și s-a constituit ca reper în măsurătorile efectuate fiind poziționat la km.15+350.

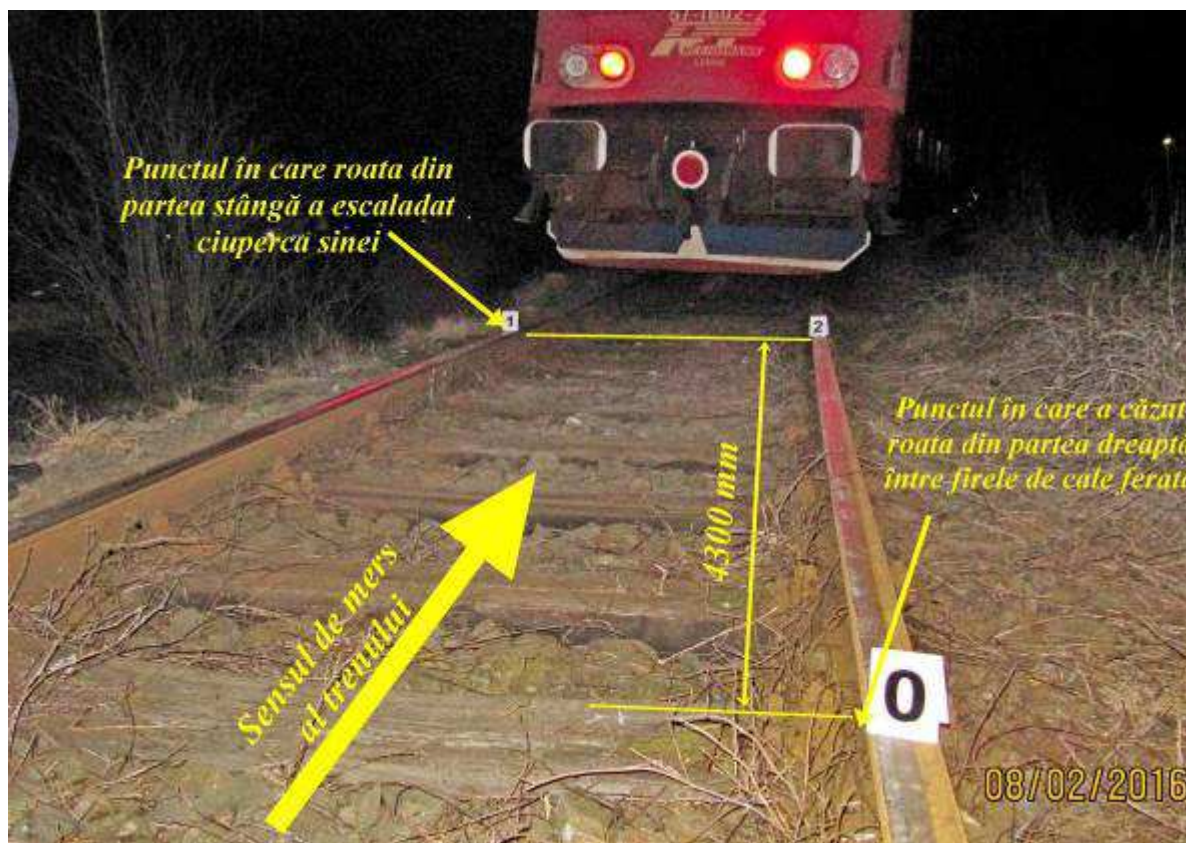
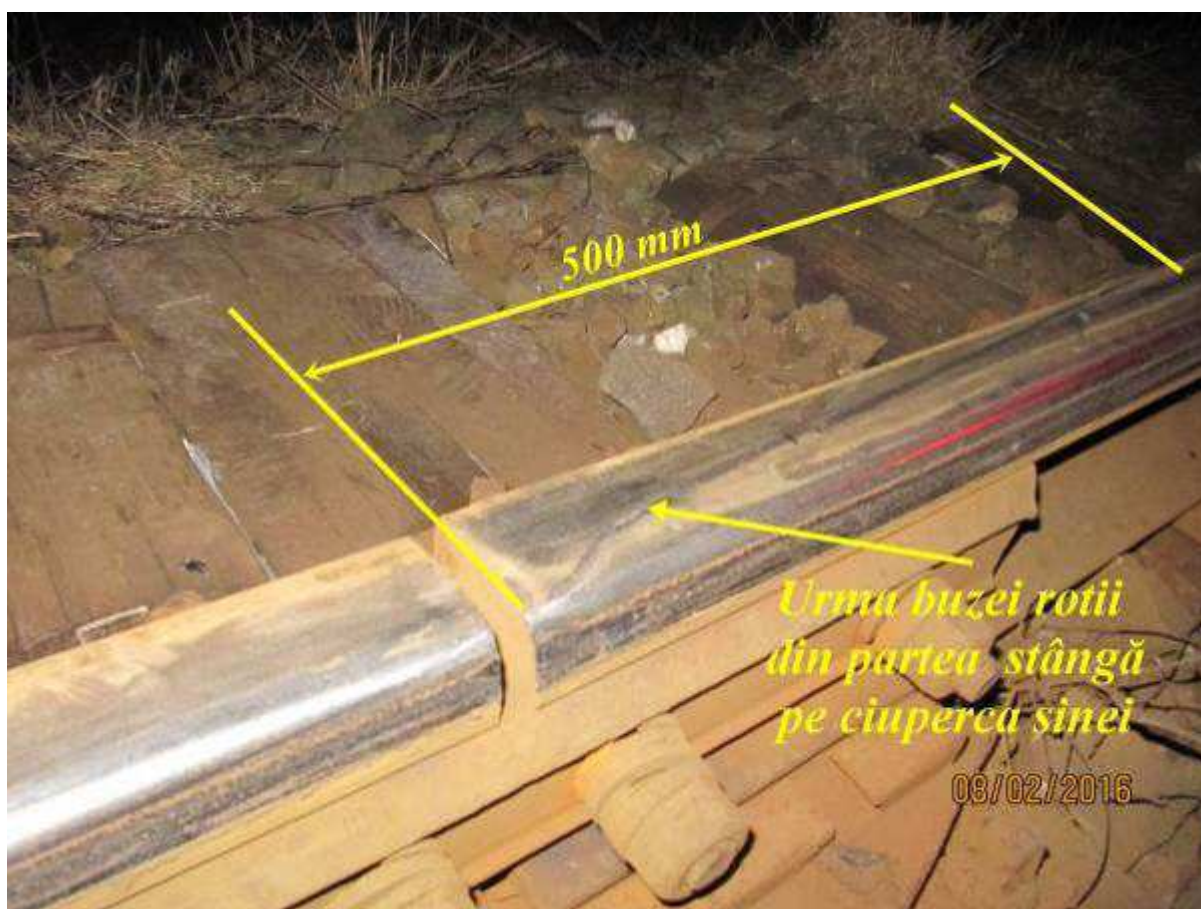
Roata din stânga a rulat pe șină o distanță de 4,3 metri până în dreptul primei joante, unde s-a produs escaladarea ciupercii șinei din stânga sensului de mers (șina corespunzătoare firului exterior al curbei), rularea buzei roții pe ciupercă o distanță de aproximativ 500 mm și căderea în exterior a primei osii – *foto nr.2 și 3*.

Urmele de frecare pe fața interioară a ciupercii șinei (aferente firului interior al curbei) s-au constatat pe o distanță de aproximativ 4,3 m — foto nr. 2 și .4.

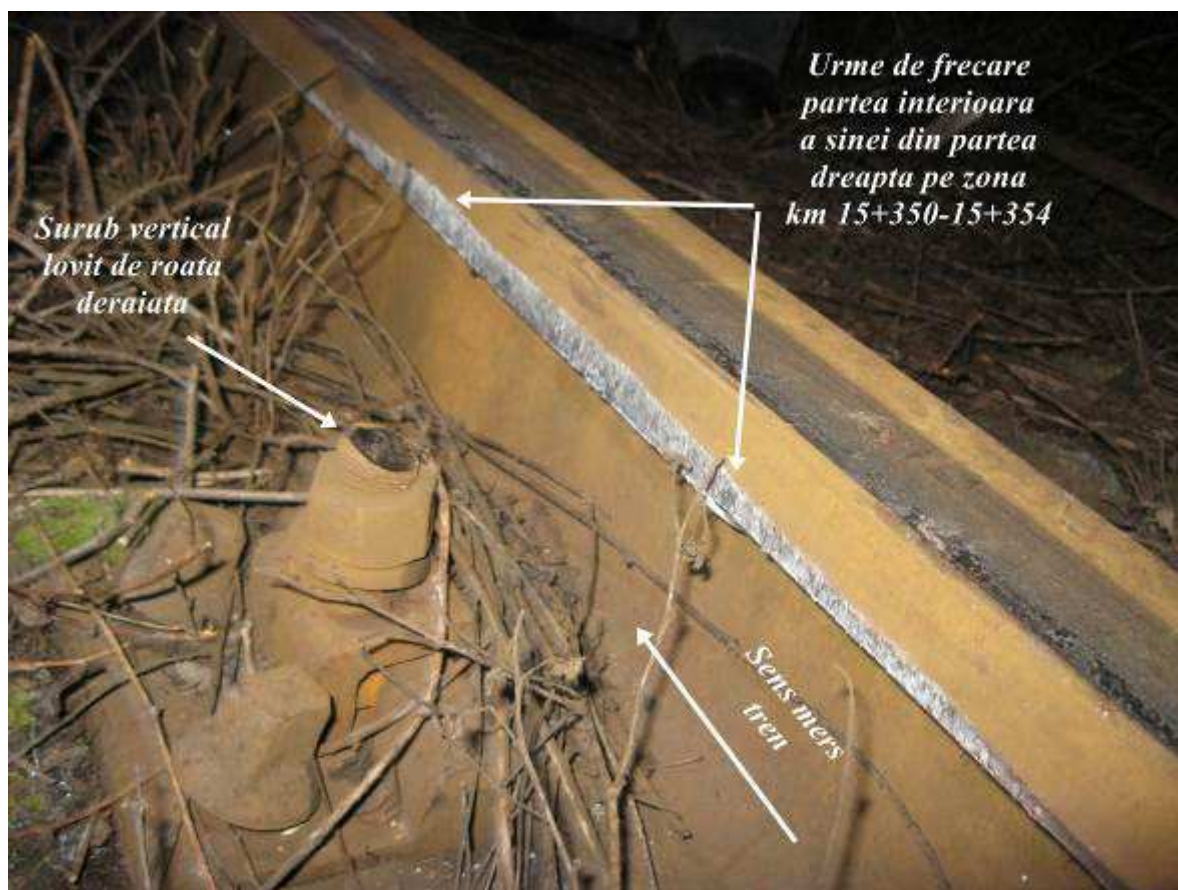
*Foto nr.4*

Automotorul a circulat, cu roata din dreapta a primei osii deraiată, lovind capetele șuruburilor verticale, care fixează talpa șinei de plăcile metalice și frecând șina din dreapta pe partea interioară pe o distanță de 4,3 metri –*foto nr.4*.

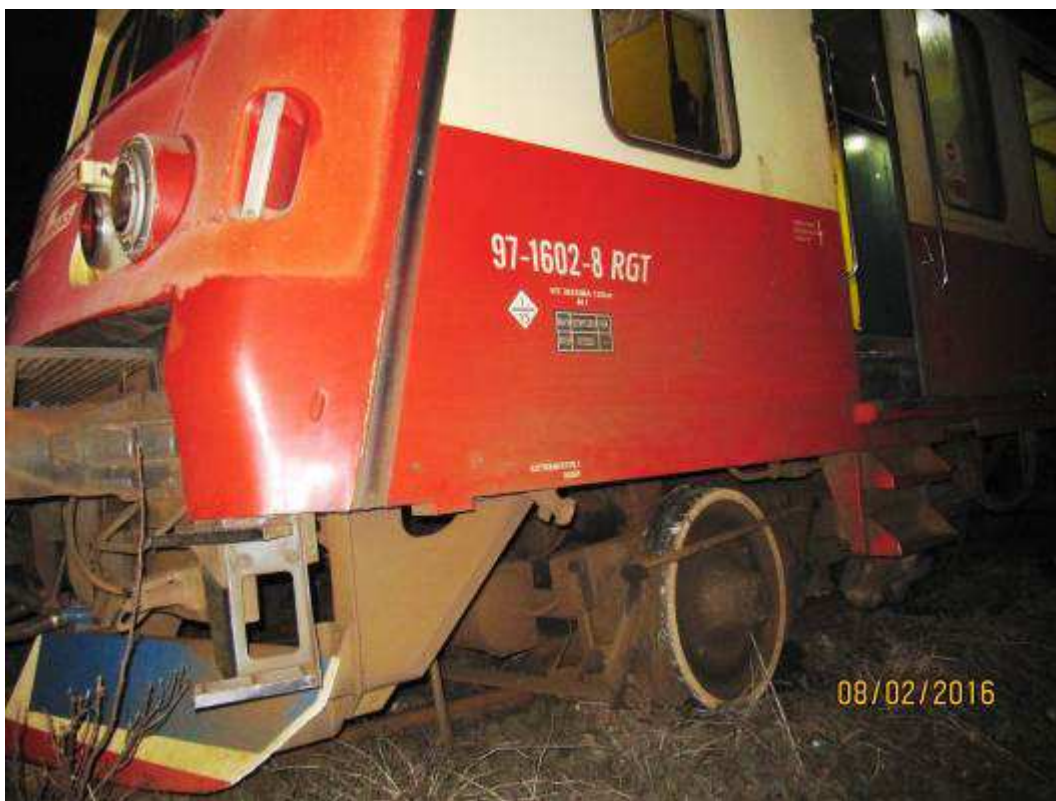
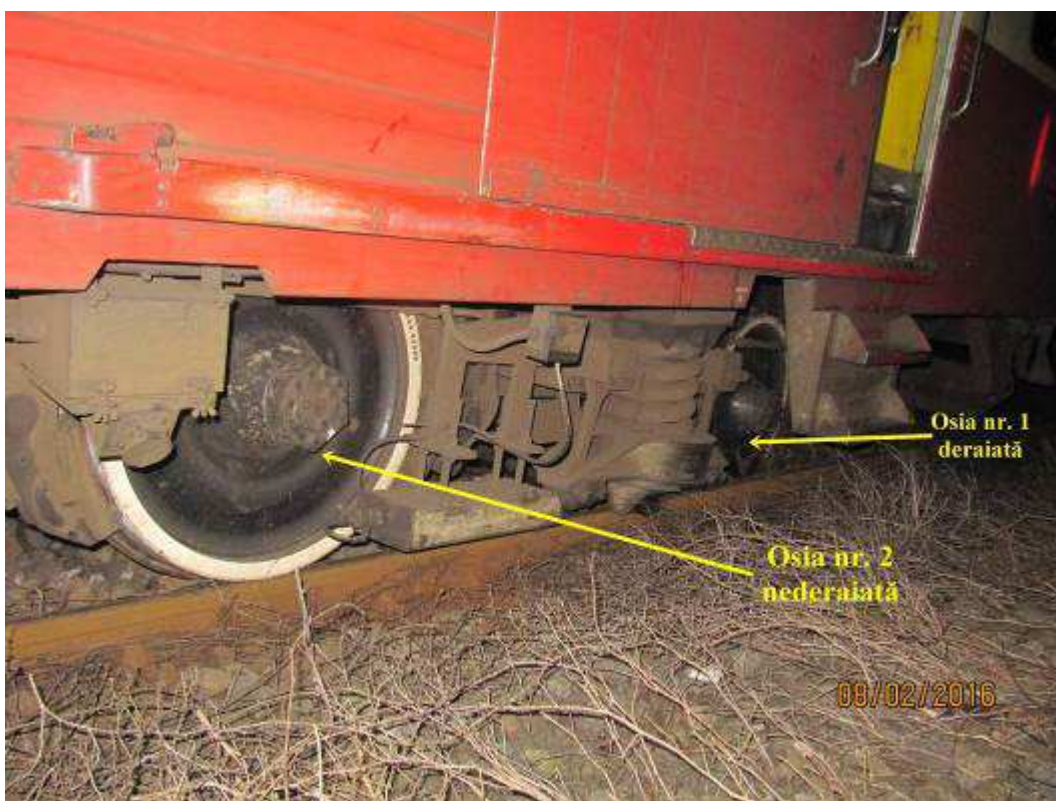
După oprire, automotorul a avut roțile primei osii deraiate, deplasate spre partea stângă la o distanță de 44 cm de ciuperca șinei, cea de a doua osie a primului boghiu aflându-se pe șinele de cale ferată (nederaiată) – *foto nr.5 și 6*.

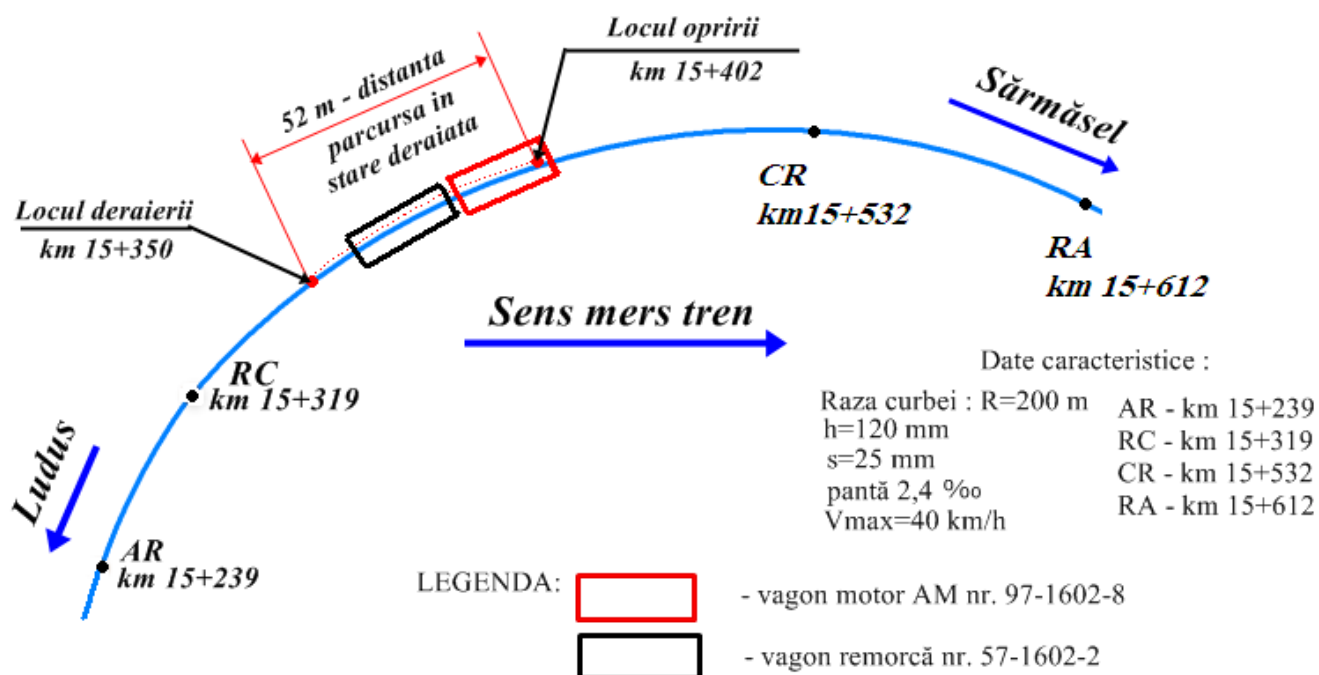
Fig. nr. 3

În zona producerii accidentului, traseul în planul orizontal al căii este alcătuit dintr-o curbă, cu deviație dreaptă în sensul de mers al trenului cu raza  $R$  m, care se racordează cu aliniamentele adiacente prin intermediul a două curbe de racordare având lungimile de  $L_{r1} = 80$  m, respectiv  $L_{r2} = 80$  m. Pe lungimea curbei circulare cu raza  $R = 200$  m supraînălțarea și supralărgirea sunt constante și au valorile  $h = 120$  mm, respectiv  $s = 25$  mm. Deraierea s-a produs în cuprinsul curbei circulare, la 31 m de punctul caracteristic RC - *fig. nr.3*.

Elementele geometrice ale căii, respectiv supralărgirea de 25 mm, nu respectă Instrucția nr. 314/1989, art. 1, pct. 2, pentru că ultimele lucrări de refacție de șină au fost executate în anii 1985-1986, anterior datei de 01.07.1989, când a intrat în vigoare această instrucție.

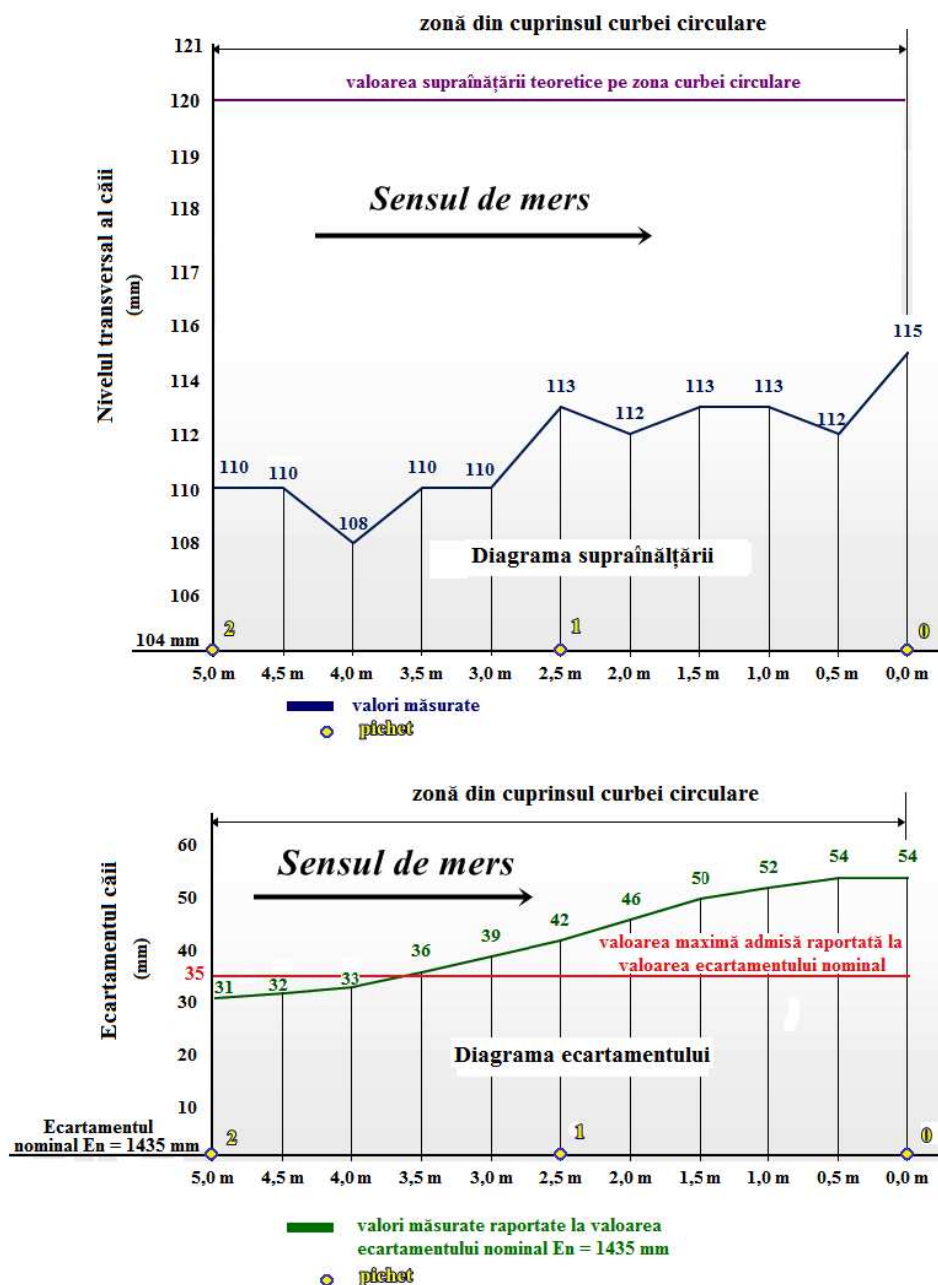
Fig. nr.4

În urma verificărilor efectuate, a rezultat că valoarea maximă a ecartamentului căii era depășită în punctele „1” și „0” cu 7 mm și respectiv 19 mm.

Verificarea valorii ecartamentului căii pe o lungime de 5,0 m începând de la punctul „0” în sens invers de mers al trenului, efectuată la echidistanțe mai mici, respectiv de 0,5 m, a scos în evidență faptul că depășirea valorii toleranței maxime a ecartamentului căii începe cu 4,0 m înainte de punctul „0”, cu variația maximă de 3 mm/m (Fig. nr.4).

În punctul "0", identificat între traversele A și B, valoarea ecartamentului a fost de 1489 mm (+54 mm față de 1435 mm și +19 mm față de 1470 – valoare maximă admisă), celelalte valori fiind prezentate în diagrama de la Fig. nr.4.

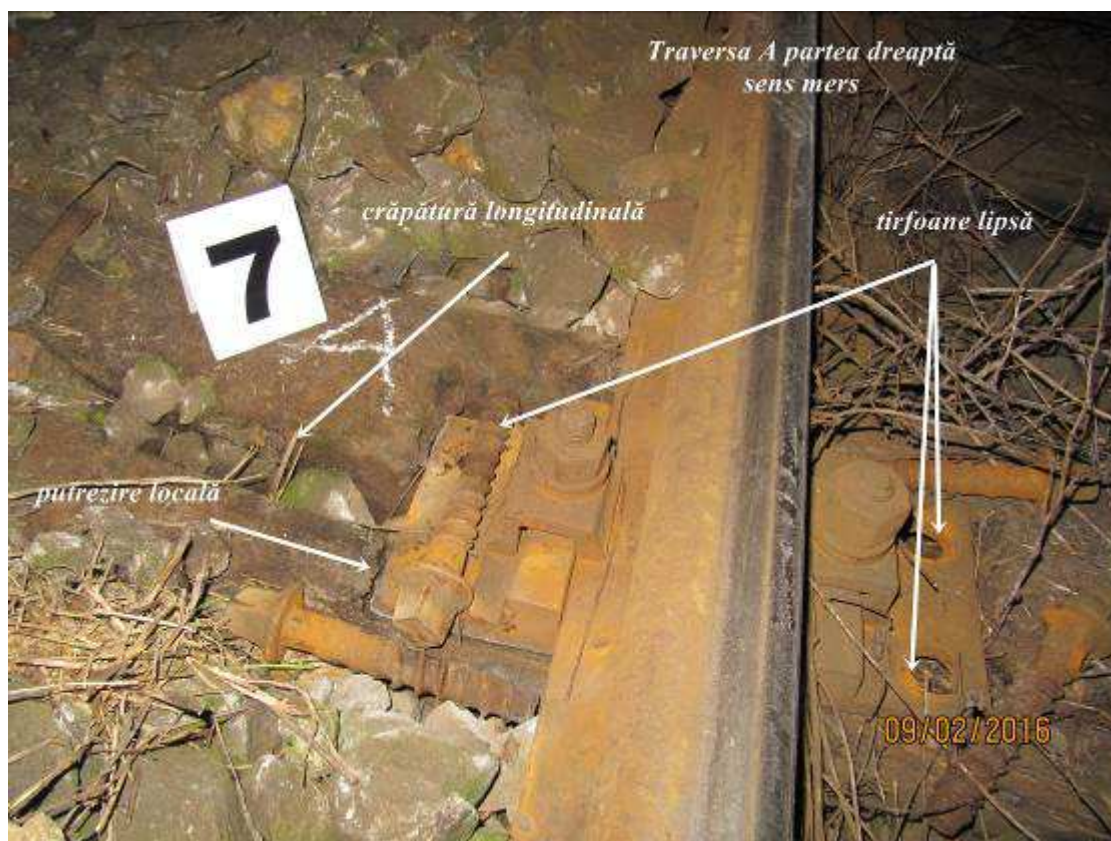
Foto nr.7

- un număr de 5 traverse (traversele inscripționate A, B, C, H, I) prezentau crăpături longitudinale (*foto nr.7, 8, 9*);

- putreziri locale ale traverselor de lemn (inscripționate A, B partea stângă – foto nr.7,9,10), conducând la prinderi inactive ale tirfoanelor de traversă (tirfoane care au fost extrase cu mâna).

- amprente pe traverse ale plăcilor metalice cu adâncimi de circa 20 mm la un număr de 5 traverse (traversele inscripționate A, B, C, D, E), iar la traversa inscripționată cu litera A s-au constatat și deplasări laterale pe lungimi de circa 20 mm ale plăcilor metalice de sprijin a șinei pe traversă (*foto nr.11, 12*);
- prinderi cu tirfoane inactive traversa A - partea stângă toate cele 4 tirfoane, traversa C – partea stângă 2 tirfoane și 1 tirfon partea dreaptă, traversa D - partea stângă toate cele 4 tirfoane, traversa I – 1 tirfon partea dreaptă (*foto nr.7, 8*);

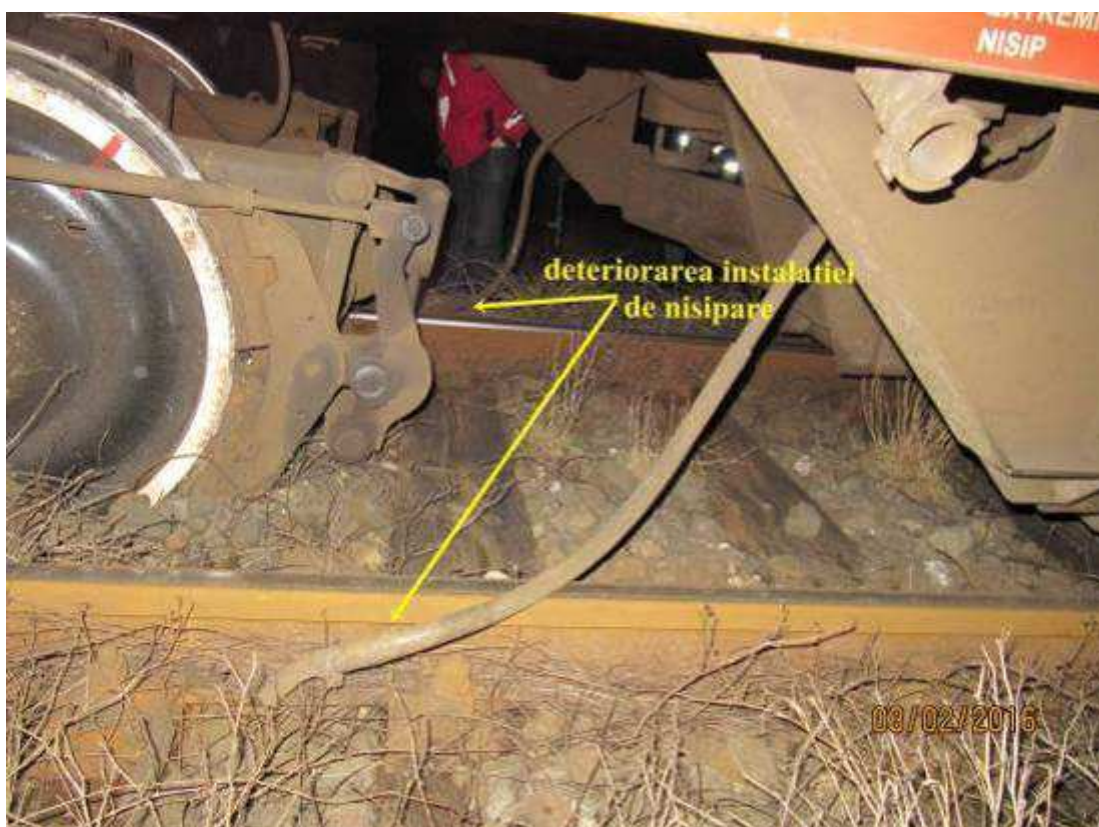
*Foto nr. 13*

- trenul era asigurat contra pornirii din loc;
- instalația de nisipare degradată (ruptă) - (foto nr.13);
