RAPORT DE INVESTIGARE

privind accidentul feroviar produs la data de 08.04.2017,
pe raza de activitate a Sucursalei Regionale de Cale Ferată Timișoara,
secția de circulație Livezeni – Simeria (linie dublă electrificată),
între stația CFR Bănița și halta de mișcare Merișor

*Raport de investigare
Ediție finală
03 aprilie 2018*

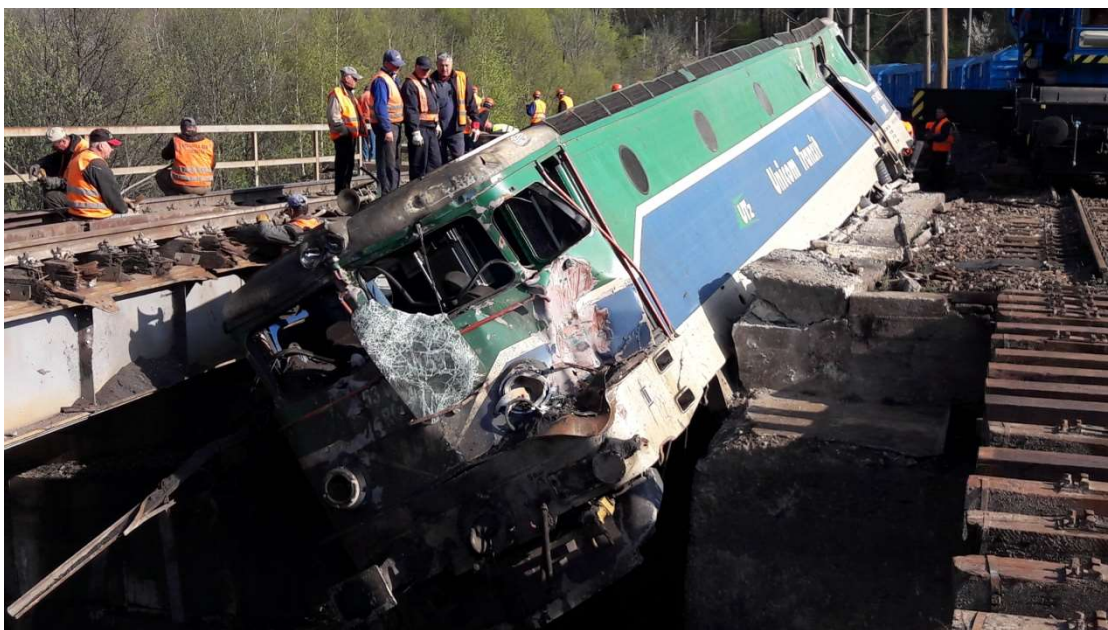
Foto.nr.1

Locomotiva EA 759 era deraiată de toate osiile și poziționată între tablierele podurilor corespunzătoare firelor I și II de circulație – *foto.nr.1*;

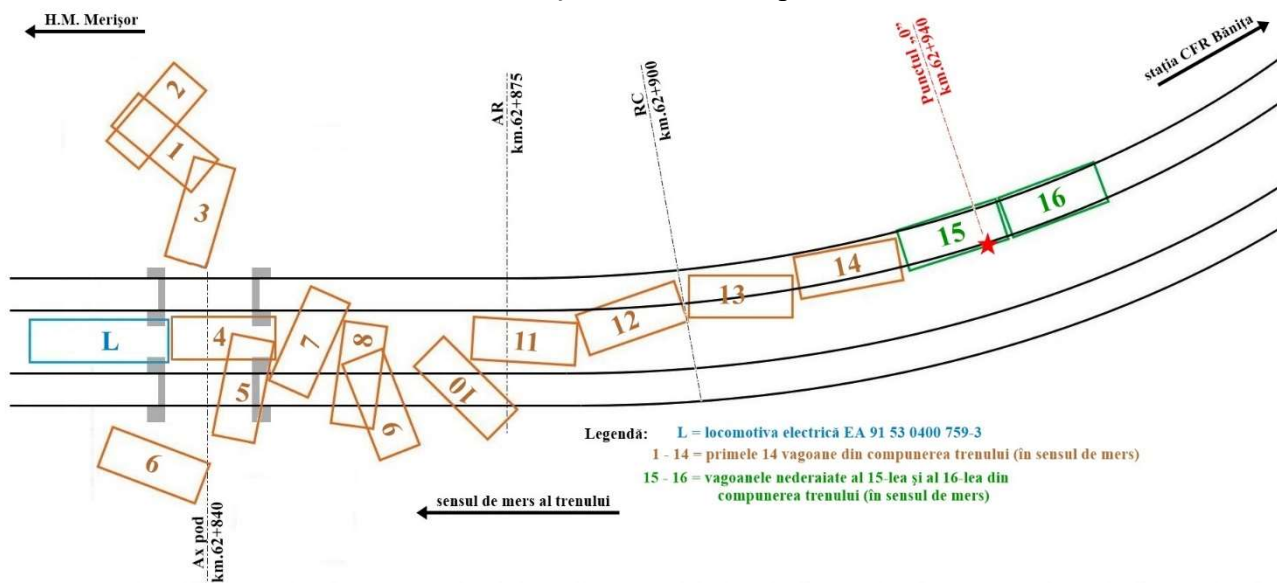
Fig. nr.2 - Poziția materialului rulant după deraiere

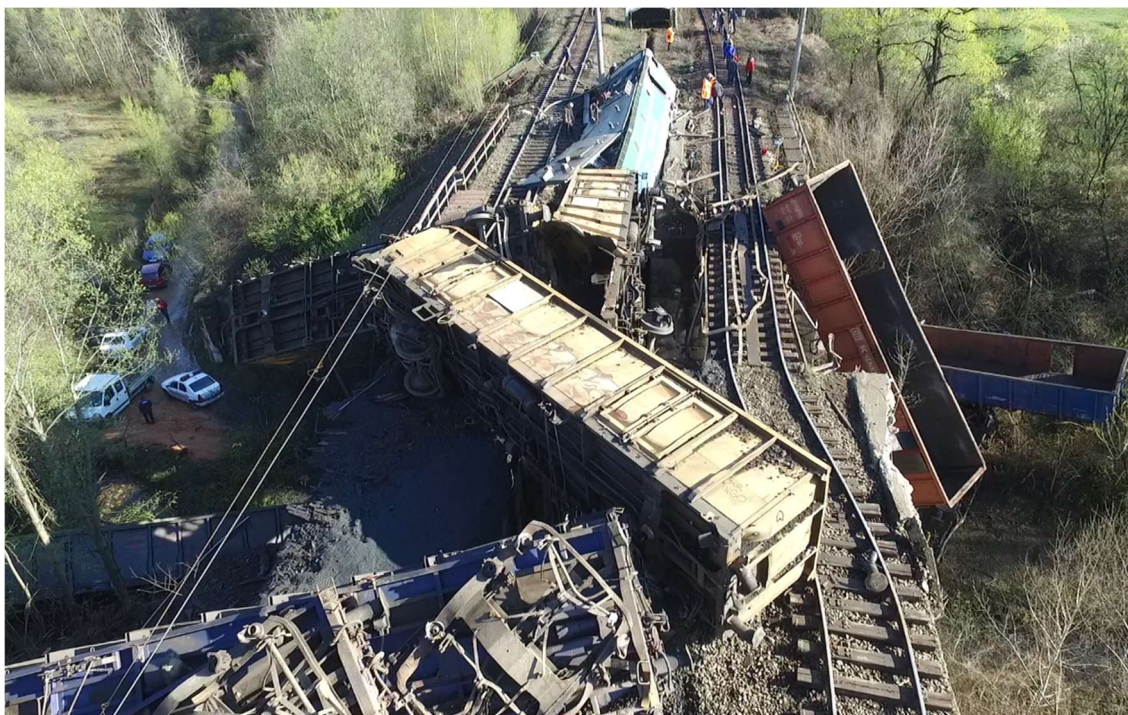
Foto.nr.4

- coronamentul zidului întors din partea dreaptă (față de sensul de mers al trenului) al culeei dinspre stația CFR Bănița;

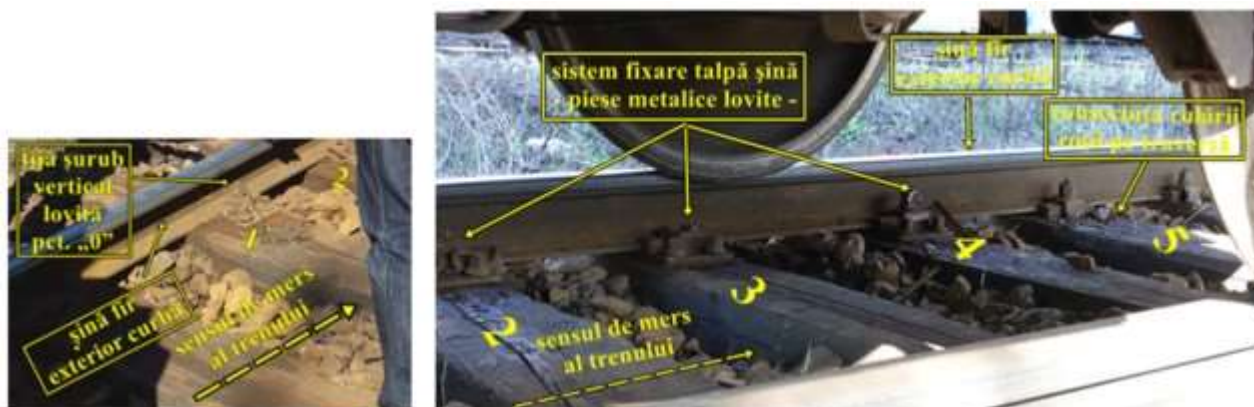
Începând cu traversa din punctul „0”, în sensul de mers al trenului, între firele căii la un număr de 4 traverse consecutive au fost identificate urme de lovire a elementelor sistemului de fixare pe traverse a tălpii șinei de pe firul exterior al curbei.

Foto.nr.5 - 6 Traversele 1-4 - urme între firele căii, de lovire a elementelor metalice care fixează talpa șinei firului exterior al curbei, de traverse

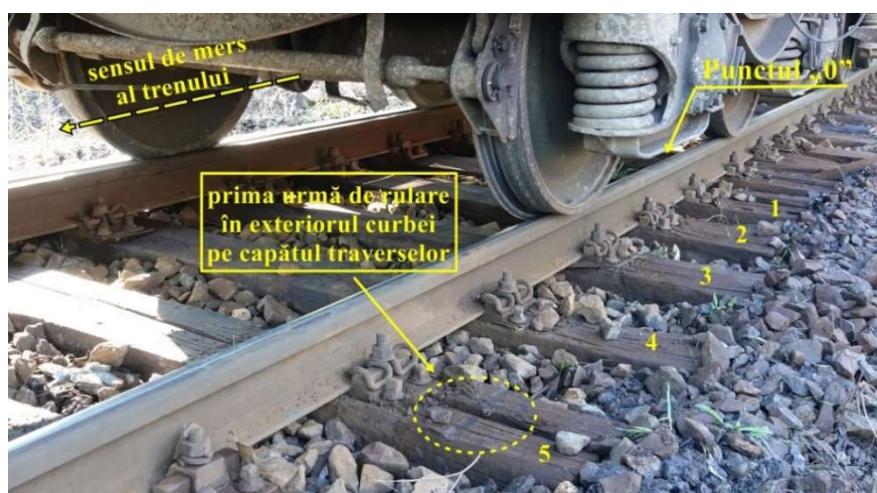
Foto.nr.7 Traversele 1-4 - capetele traverselor dinspre firul exterior al curbei
 Traversa 5 - prima urmă de cădere și rulare în afara căii de rulare, spre exteriorul curbei

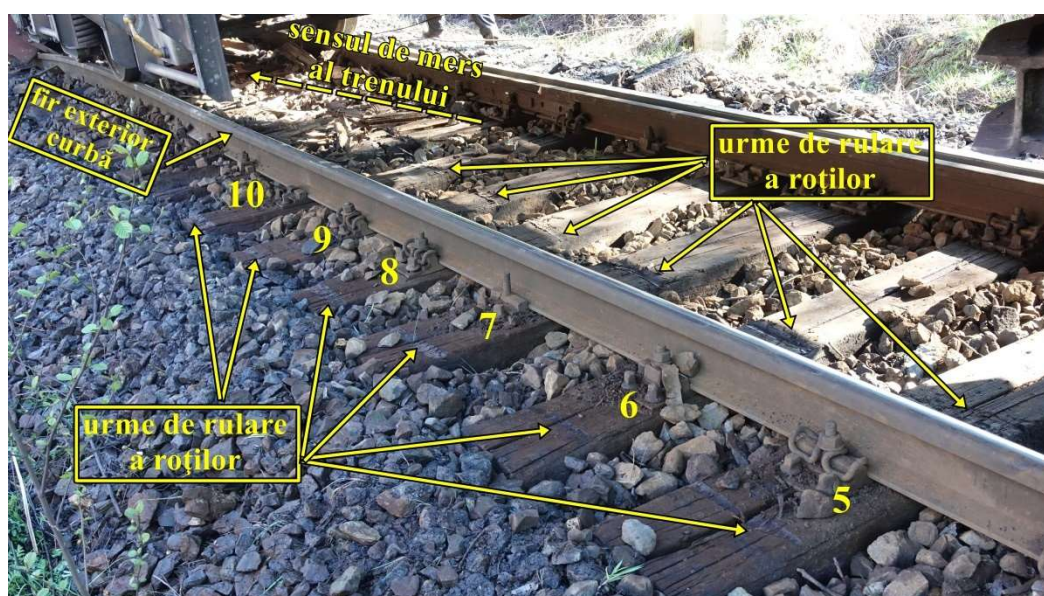
Pe următoarele 6 traverse consecutive, de o parte și de alta a șinei de pe firul exterior al curbei, au fost identificate urme ale rulării buzelor bandajelor roților pe fețele superioare ale traverselor.

Foto.nr.8 Grupul de 6 traverse (traversele 5-10) - urme de rulare a roții, de o parte și de alta șinei de pe firul exterior al curbei

Urmele lăuate pe fețele superioare ale traverselor între șine, de buzele bandajelor roților, sunt direcționate înspre axul căii, iar cele din exteriorul căii de rulare sunt pe capetele traverselor și sunt direcționate înspre firul II de circulație.

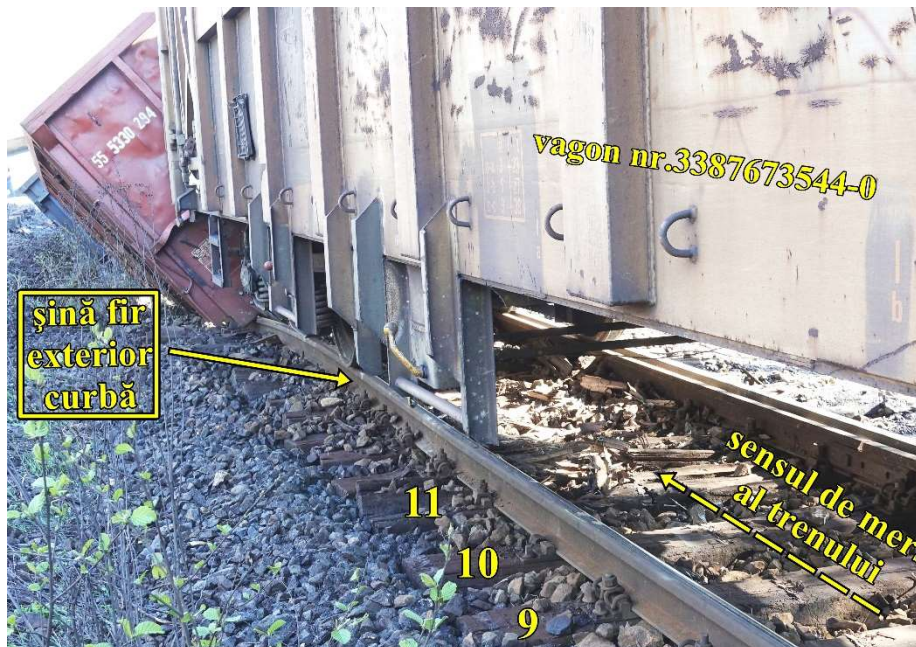
Începând cu cea de a 11-a traversă, suprastructura căii (traverse, șine, ansambluri joante, material mărunț de cale) a fost distrusă de materialul rulant care a deraiat și s-a răsturnat, ori a rămas înclinat înspre firul II de circulație.

Foto.nr.9 Grupul de traverse 9 - 11

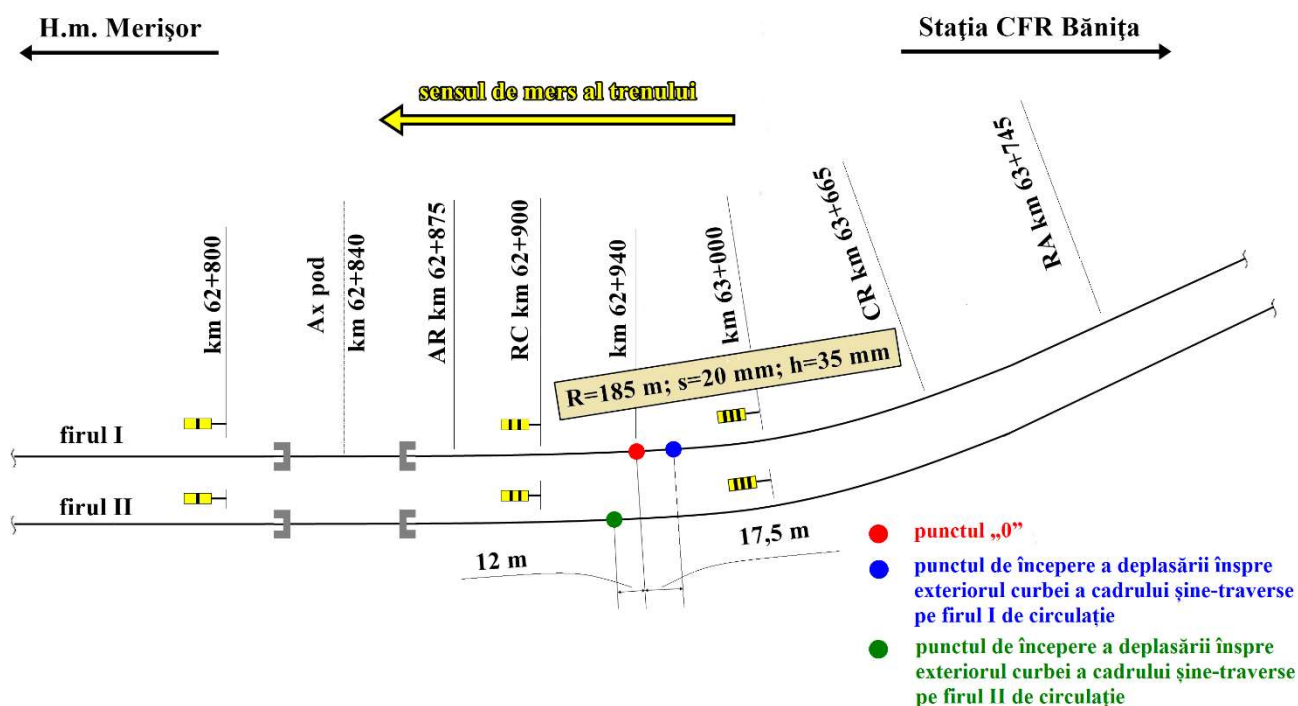
Fig.nr.4

În sensul de mers al trenului, până în punctul notat cu „0”, cadrul șine - traverse era deripat înspre exteriorul căii pe o lungime de aproximativ 17,5 m.

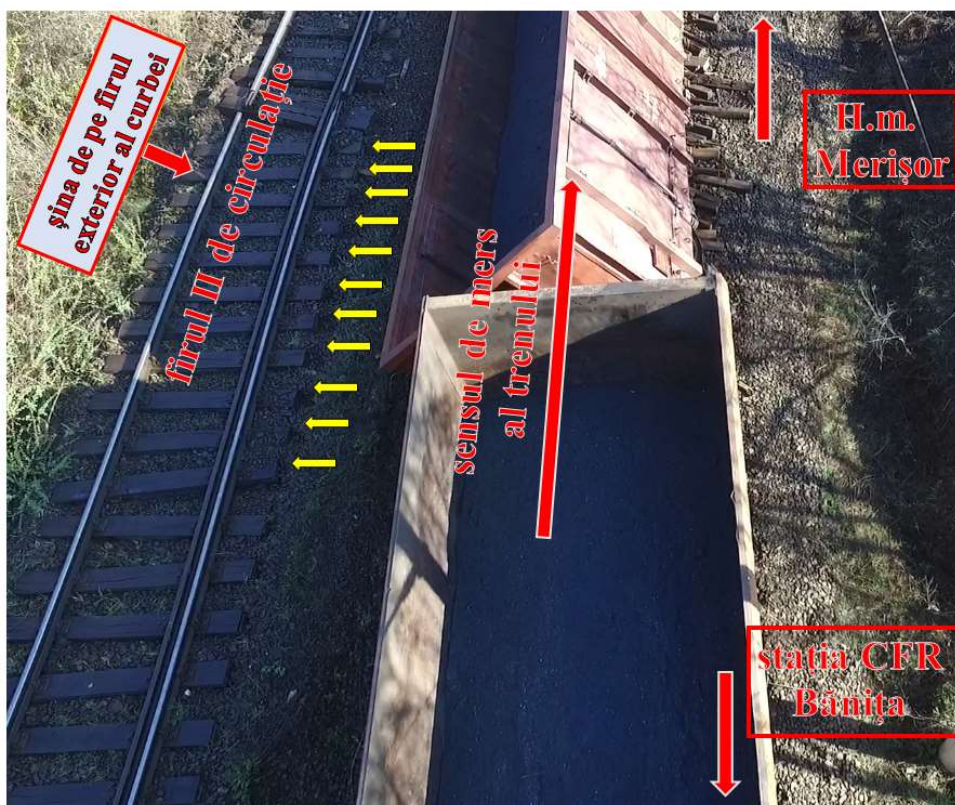
În sensul de mers al trenului, la o distanță de aproximativ 12 m față de punctul „0” (km 62+940), pe firul II de circulație încep urme de deplasare înspre exteriorul curbei și de distrugere a suprastructurii căii, ca urmare a direcției de deplasare înspre firul II indusă materialului rulant deraiat în timpul circulației pe o zonă de traseu în curbă din cuprinsul firului I.

Foto nr.10 Firul II Bănița-Merișor - în dreptul capetelor traverselor dinspre interiorul curbei, sunt goluri create datorită deplasării cadrului șine-traverse înspre exteriorul curbei

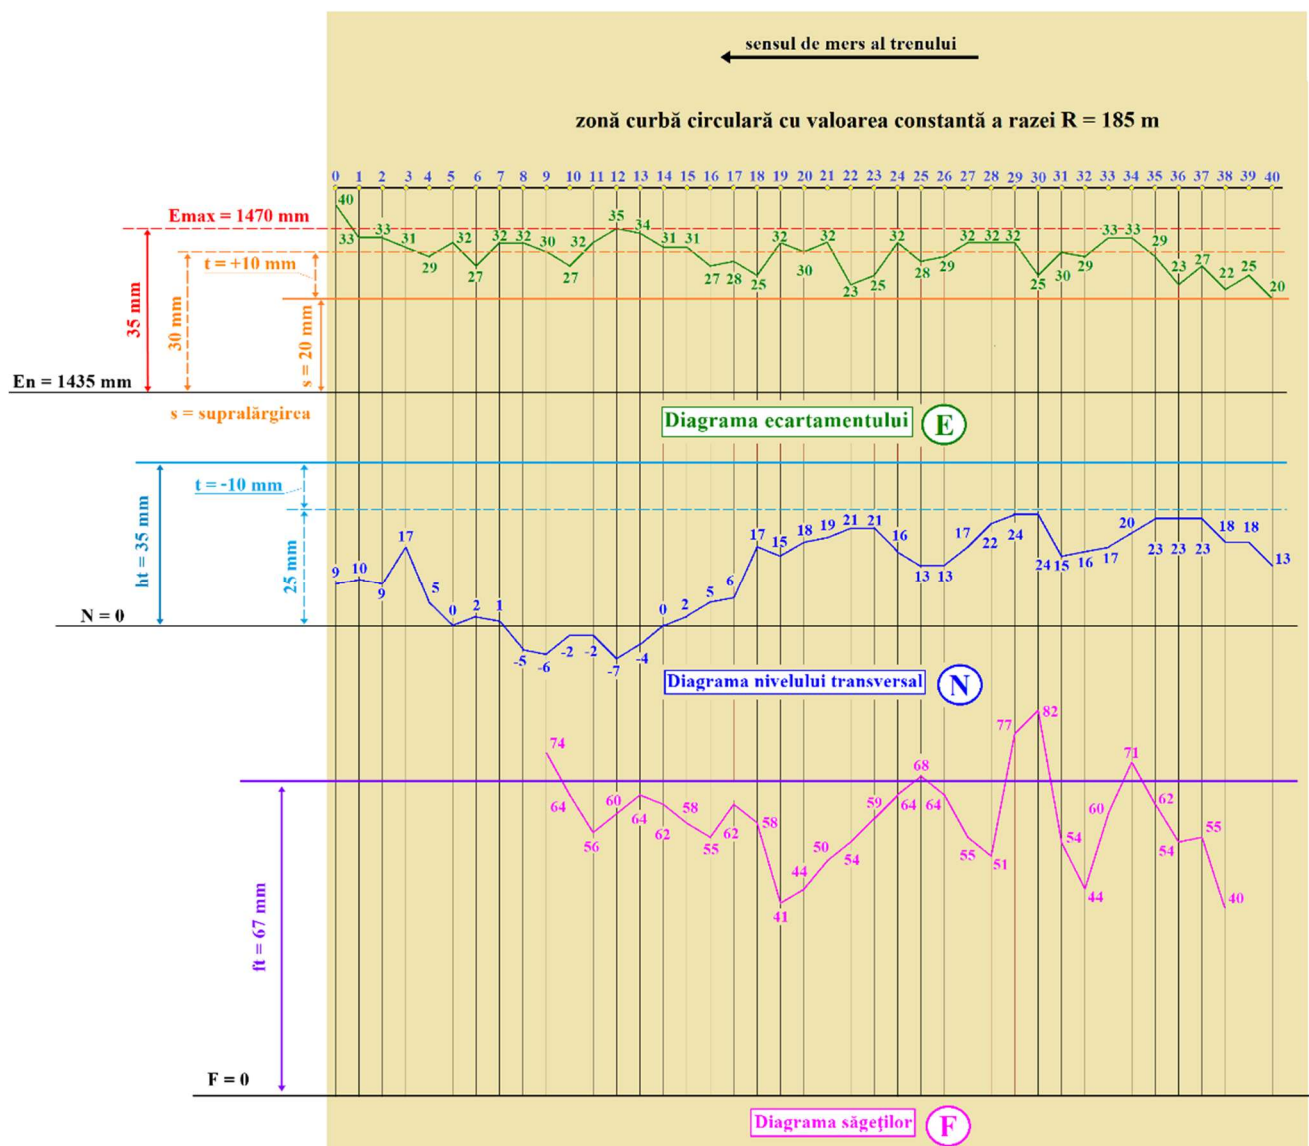
Fig. nr.5 - Valorile parametrilor geometrici ai liniei

Analiza valorilor parametrilor geometrici măsurați au scos în evidență următoarele:

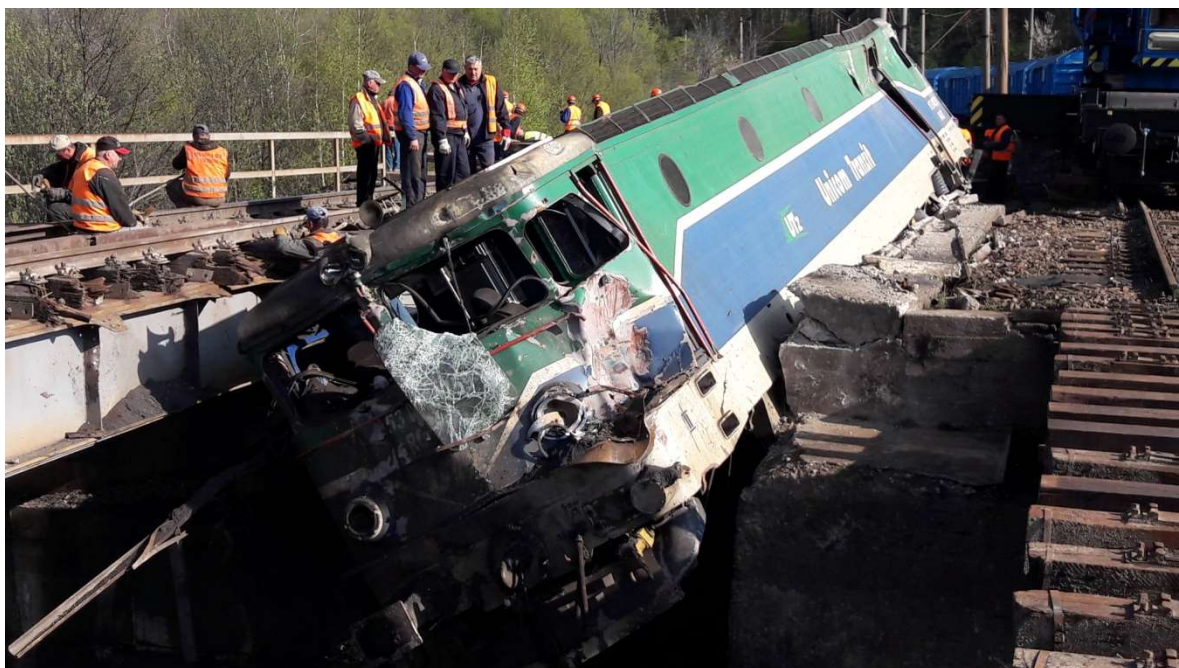
Foto. nr.11

- locomotiva era între tablierele podurilor de pe cele două fire de circulație de la km 62+840, înclinată la un unghi de 30°, sprijinită pe culeele podurilor dinspre halta de mișcare Merișor;

- boghiul I, cel din față pe sensul de mers al trenului, era prins între culeele față ale podurilor de pe cele două fire de circulație;
- bandajele roților de la osiilor montate ale boghiului I erau cu urme de supraîncălzire, iar pe suprafețele de rulare prezentau locuri plane și aglomerări de material topit pe întreg cercul de rulare;

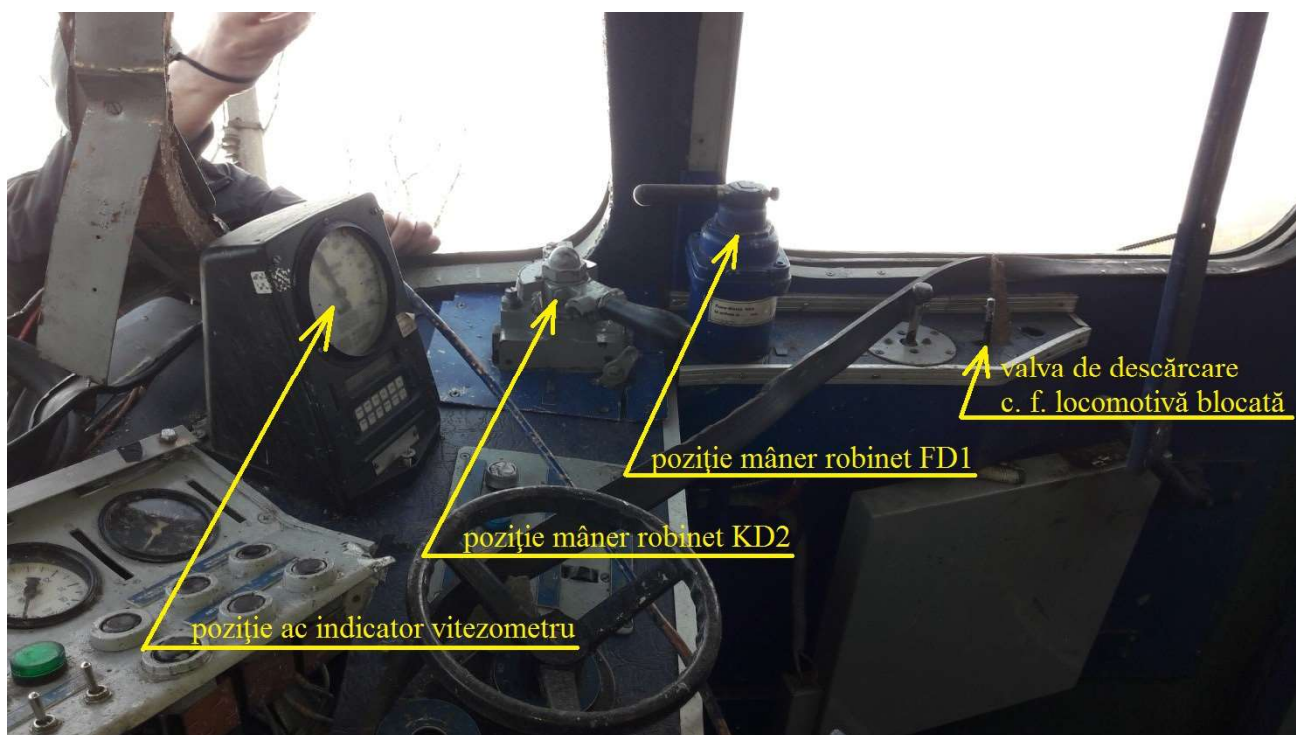
Foto.nr.12

- capacele de pe acoperișul locomotivei erau dislocate, primele două căzute în fața locomotivei, la o distanță de până la 10 m de locomotivă;
- în postul I de conducere al locomotivei (*foto nr.12*) s-a constatat:

- vitezometrul cu acul indicator analogic, blocat la viteza de 86 km/h;

- dispozitivul DSV sigilat;
- robinetul mecanicului KD2 pentru frâna automată, cu mânerul de acționare în poziția IV de frânare ordinară, pe treapta 8;
- robinetul mecanicului FD1, pentru frâna directă a locomotivei, cu mânerul de acționare în poziția de frână slăbită;

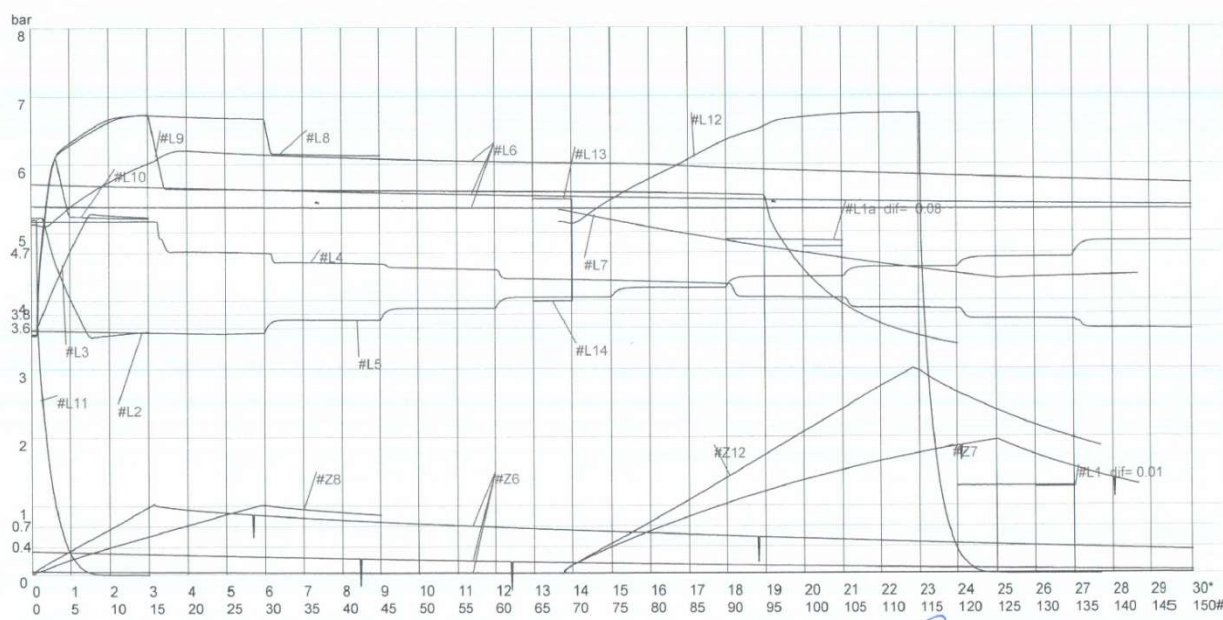
Fig.nr.6

- **robineții mecanicului KD2 pentru frâna automată**, de la ambele posturi de conducere, au fost verificați pe stand cu ridicarea diagramelor pentru fiecare robinet în parte. În cazul robinetului KD2 din postul I de conducere al locomotivei (post din care a fost condusă locomotivă în timpul remorcării trenului de marfă nr.50457) curbele L₄ și L₅ ridicate pe diagramă, au arătat la funcționarea în serviciu, poz.IV, frânare și defrânare în trepte, că acestea au corespuns fără treapta 5 la frânare, respectiv treapta 1 la defrânare – *fig.nr.6*

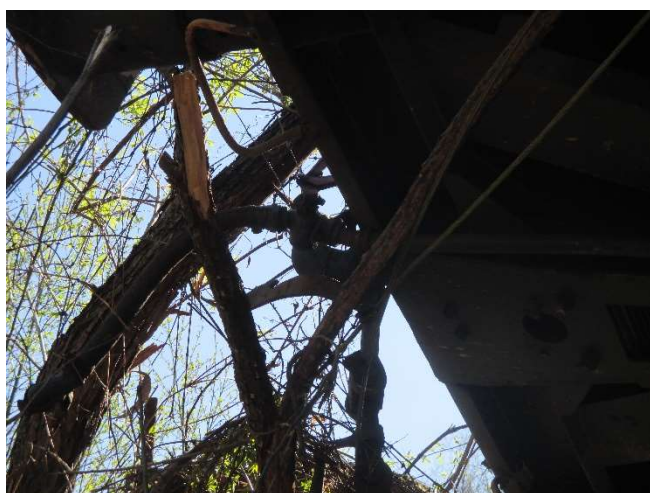
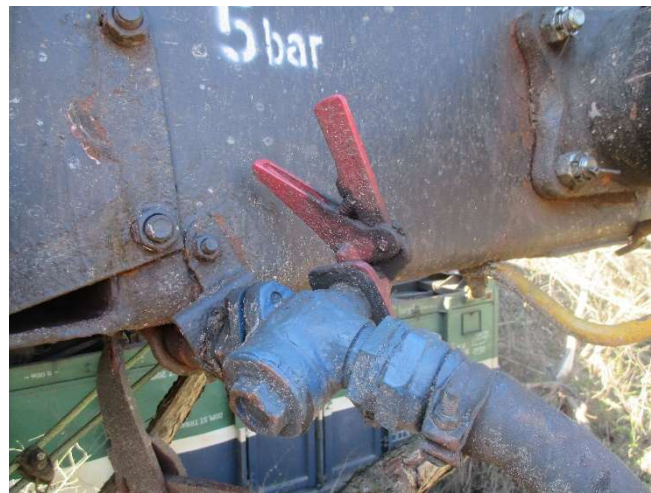
- vagonul nr.31535494448-2, primul din compunerea trenului:
 - deraiat și răsturnat pe partea dreaptă în sensul de mers al trenului, căzut în pârau de sub pod, așezat peste cel de al doilea vagon perpendicular pe axa căii ferate (cu cutia vagonului în sus);
 - robinetul frontal de aer situat la capătul opus față de linia CF (în amonte față de cursul pâraului) era pe vagon, în poziția „închis”, fără a se constata urme de lovire pe mânerul de acționare;

Foto.nr.15-16 - Robinetul frontal de aer de la primul vagon

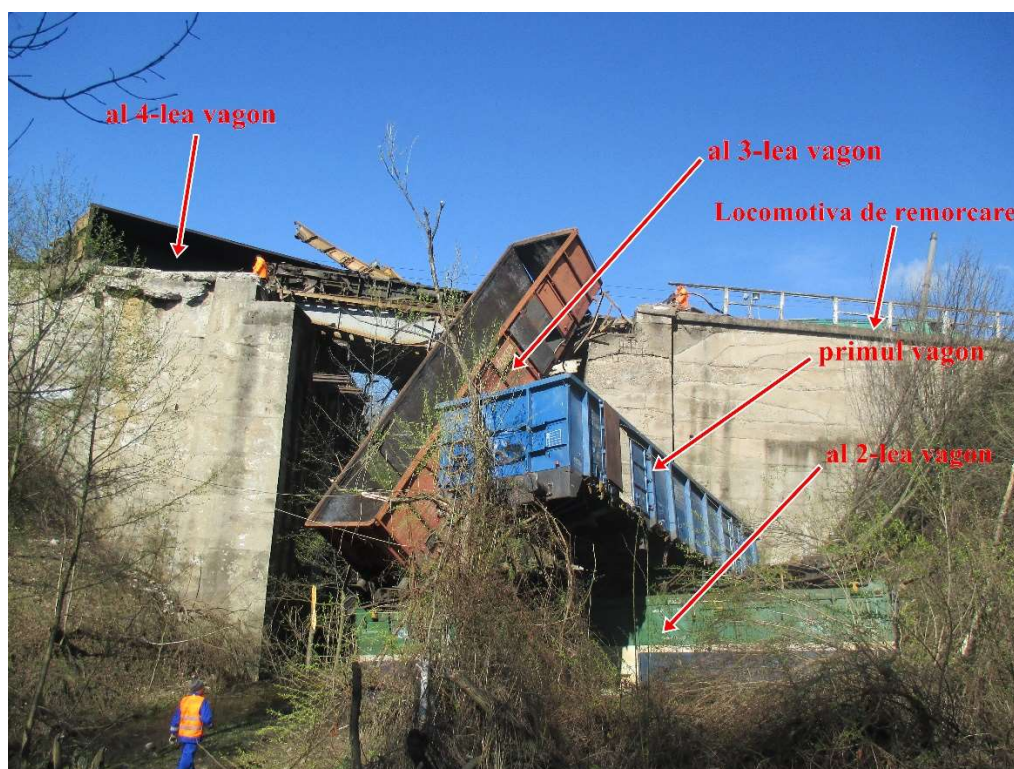
- vagonul nr.33515373861-2, al 2-lea din compunerea trenului:
 - deraiat și răsturnat pe partea dreaptă în sensul de mers al trenului, căzut în pârau de sub pod, așezat la 45° față de axa căii, având cutia vagonului în jos și boghiurile în sus, toate osiile fiind sărite de pe vagon;
 - deasupra acestui vagon se afla primul vagon din compunerea trenului;
- vagonul nr.31535928552-7, al 3-lea din compunerea trenului:
 - deraiat și căzut de pe pod, cu un capăt sprijinit pe culeea podului dinspre halta de mișcare Merișor și cu celălalt capăt sprijinit pe capătul celui de al 2-lea vagon situat pe malul pâraului;
- vagonul nr. 33535300220-7, al 4-lea din compunerea trenului:
 - deraiat, răsturnat la 90° în spatele locomotivei și sprijinit între cele două tabliere ale podului;

Foto.nr.17 - Poziția primelor 4 vagoane deraiate

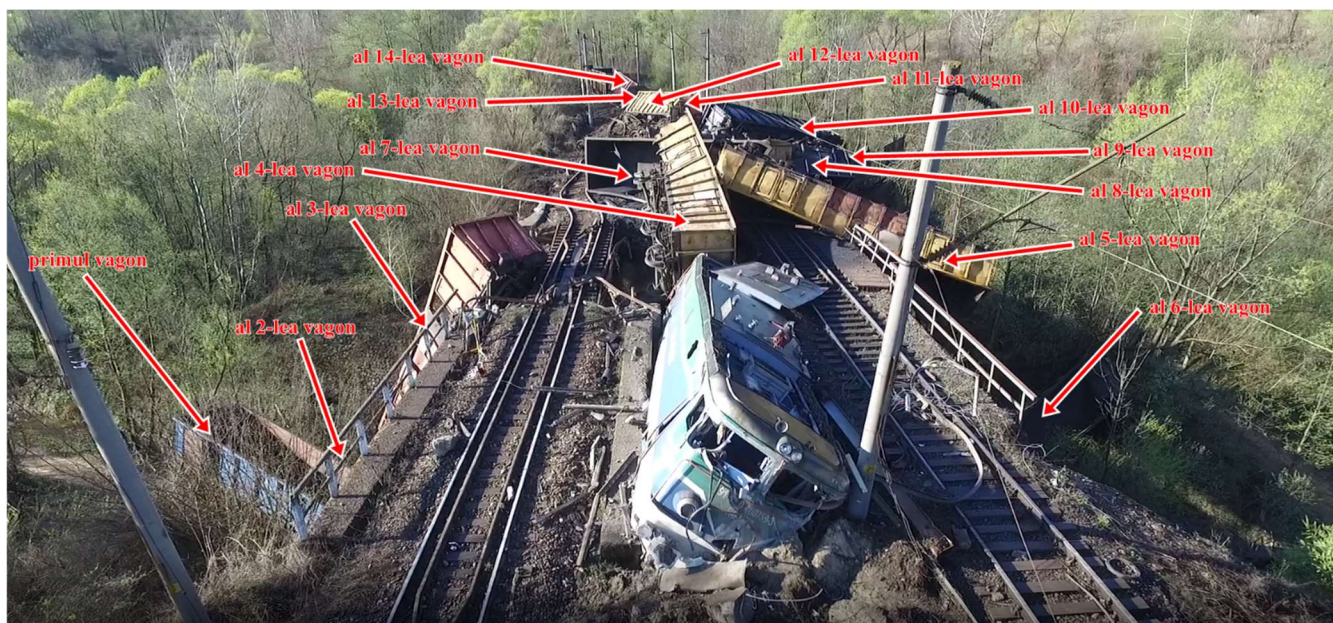
Foto.nr.18 - Poziția vehiculelor din tren după producerea accidentului

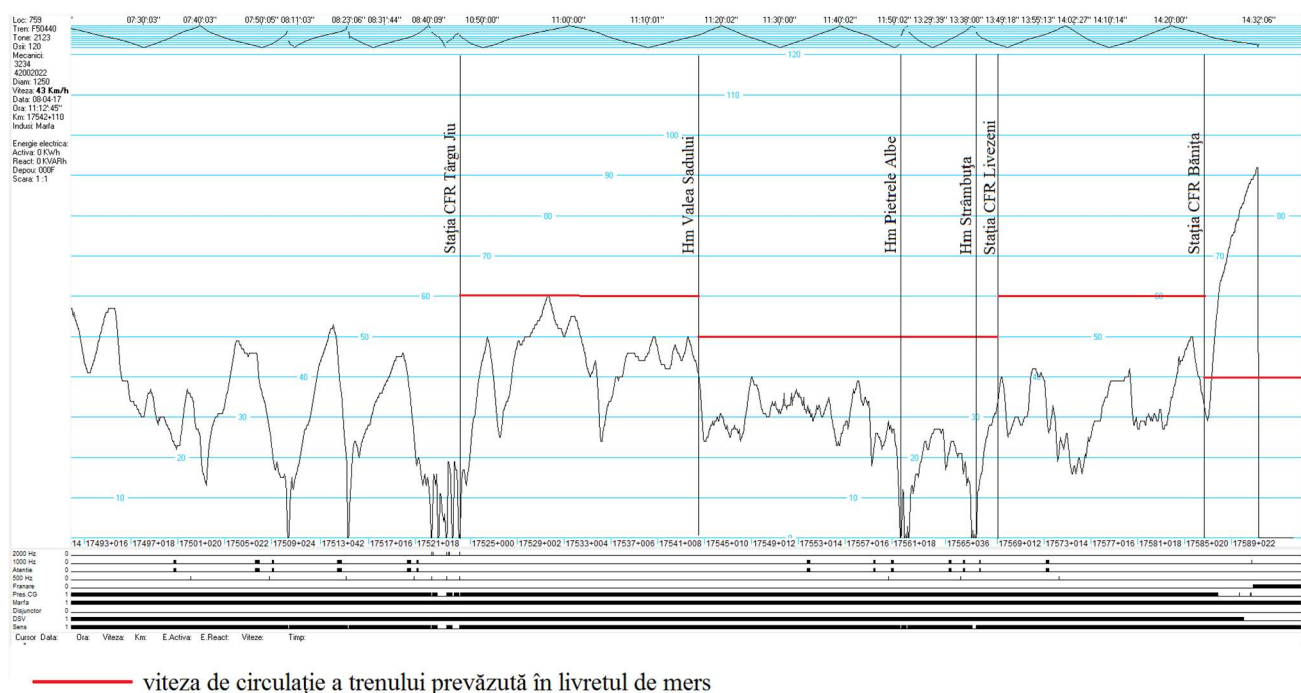
Fig. nr.7

Din citirea și interpretarea datelor furnizate de instalația de vitezometru, având în vedere viteza de circulație a trenului prevăzută în livretul de mers, s-a putut constata o prudență în conducerea locomotive, generată atât de restricțiile de viteză din teren cât și de circulația trenului la un sector liber de bloc de linie automat. Viteza reală cu care a circulat trenul, după halta de mișcare Valea Sadului, a fost mai mică cu mai mult de 10 km/h față de viteza prevăzută în livretul de mers, iar după halta de mișcare Pietrele Albe, viteza reală de circulație a trenului a fost mai mică cu mai mult de 20 km/h față de viteza prevăzută în livretul de mers – *fig. nr.7*.

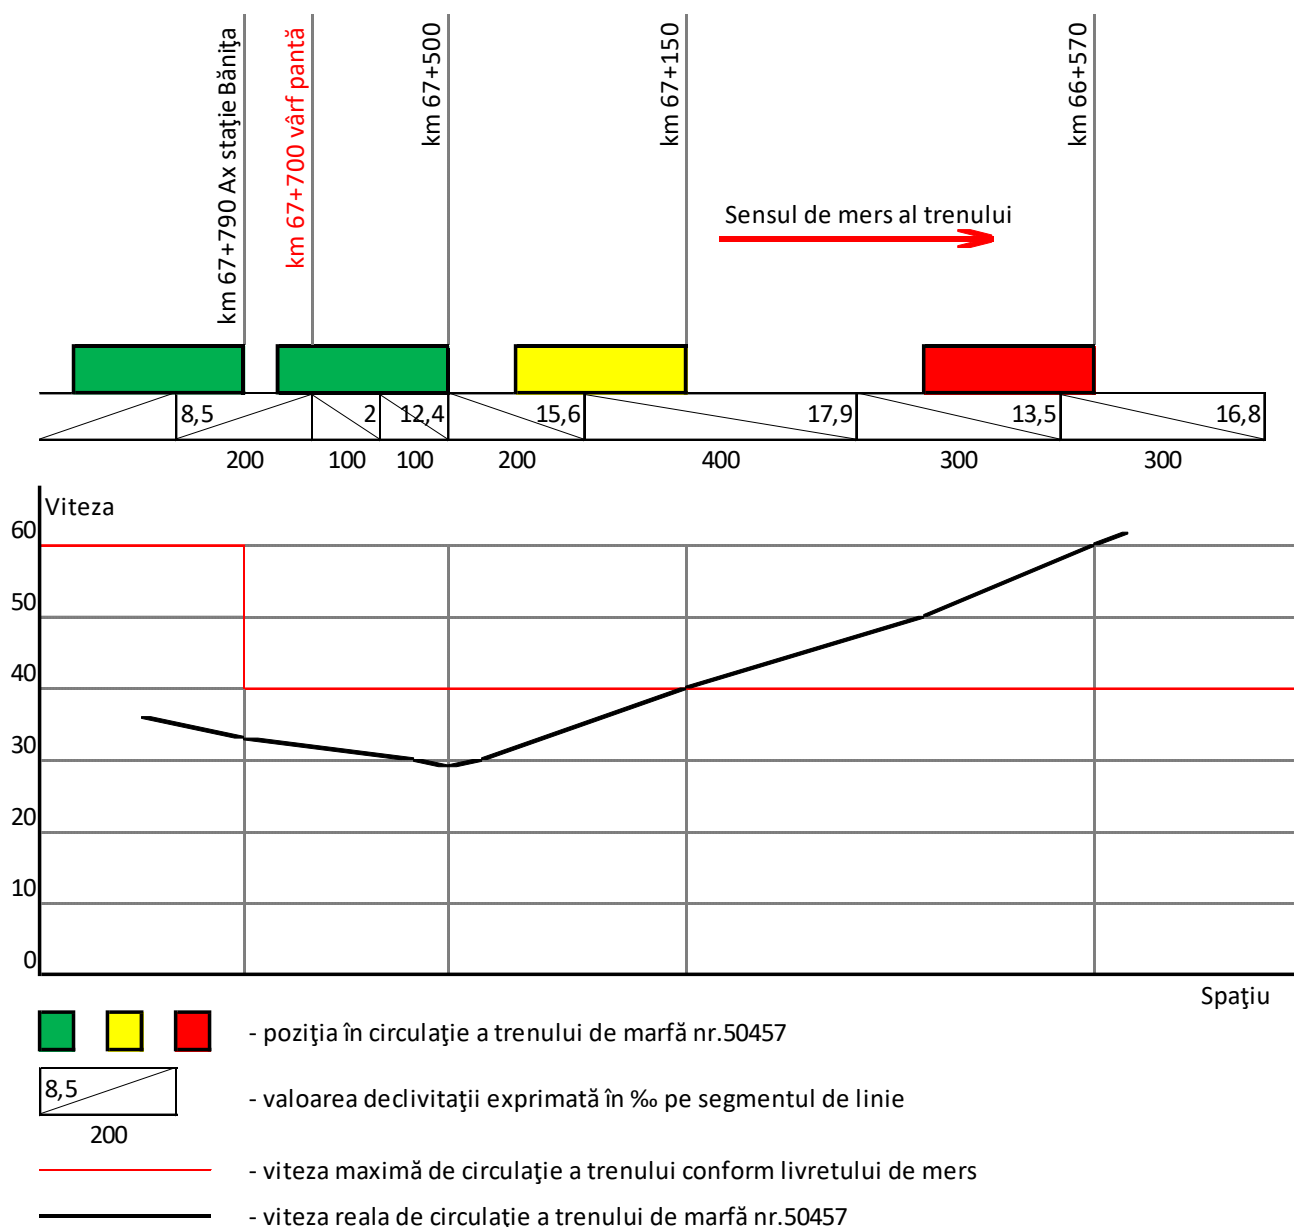
Fig.nr.8

La apropierea de stația CFR Bănița (până la stația CFR Bănița viteza de circulație maximă a trenului prevăzută în livretul de mers a fost 60 km/h, iar de la stația CFR Bănița 40 km/h), mecanicul de locomotivă a luat măsuri de reducere a vitezei trenului, astfel că, trenul a trecut prin stație cu viteza de 33 km/h. La acel moment trenul circula în rampă, continuându-și circulația în rampă încă 90 m. După trecerea cu locomotiva de vârful de rampă, viteza trenului a continuat să scadă pe o lungime de 200 m, până la viteza de 29 km/h, în acel punct trenul aflându-se cu 80% din lungimea sa în zona de pantă pe sensul de mers (lungimea trenului era de 249 m) – *fig.nr.8*.

- a executat frânări și slăbiri repetate la intervale scurte de timp prin acționarea frânei automate (robinetul mecanicului KD2), fără a avea efect de frânare asupra trenului din cauza faptului că, conducta generală de aer era întreruptă (ca urmare a faptului că robinetul frontal de la primul vagon după locomotivă era închis), iar valva de descărcare a cilindrilor de frână ai locomotivei era blocată;
- a acționat și frâna directă (robinetul FD1) și frâna automată (robinetul mecanicului KD2);
- a folosit concomitent frâna pneumatică (frâna directă a locomotivei) și cea electrică suprapunând efectele celor două sisteme de frânare, ceea ce a favorizat blocarea roților locomotivei.
