RAPORT DE INVESTIGARE

privind accidentul produs la data de 08.05.2014 pe raza de activitate a Sucursalei Regionale de Căi Ferate Craiova, secția de circulație Craiova – Filiași, între stația CF Cernele și halta de mișcare Coțofeni, prin deraierea de un boghiu a vagonului nr.81536651298-7 din compunerea trenului de marfă nr.93849 aparținând S.N.T.F.M. “CFR Marfă” S.A.

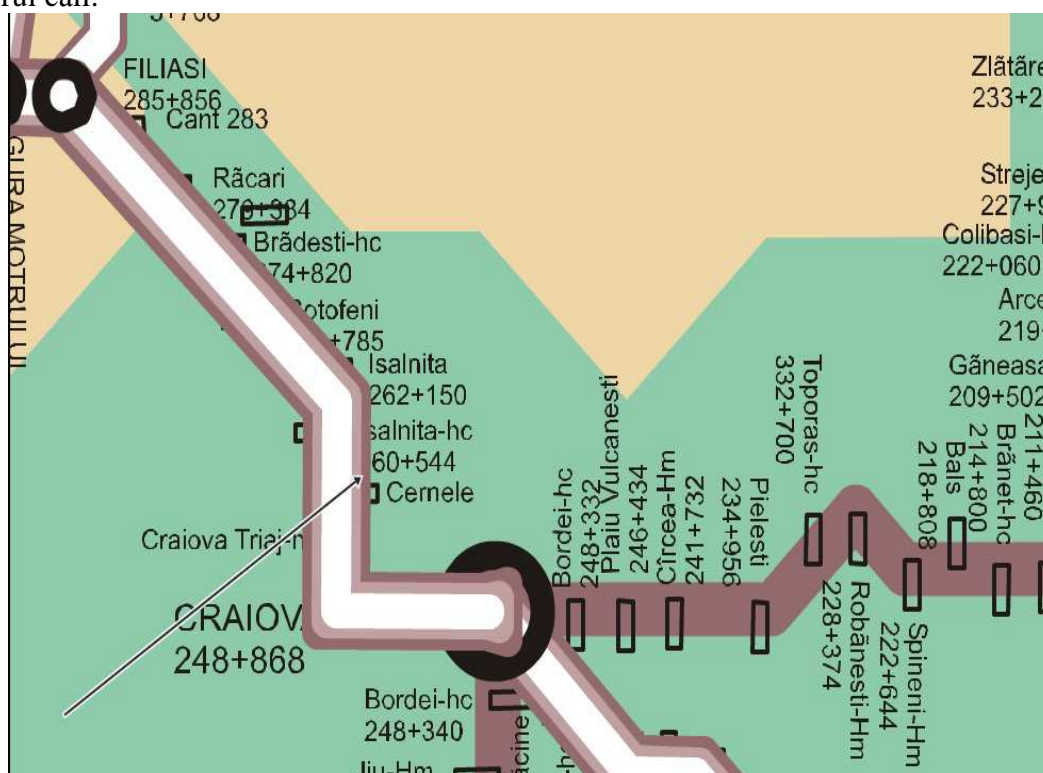
Foto 1 Locul primei deraieri a vagonului

Prima deraiere s-a produs la circa 4,65 metri după joanta de vârf a inimii schimbătorului de cale nr.14, cap Y, stația CFR Cernele prin escaladarea șinei exterioare stânga sens de mers a curbei schimbătorului de către roata nr.7(atacantă).

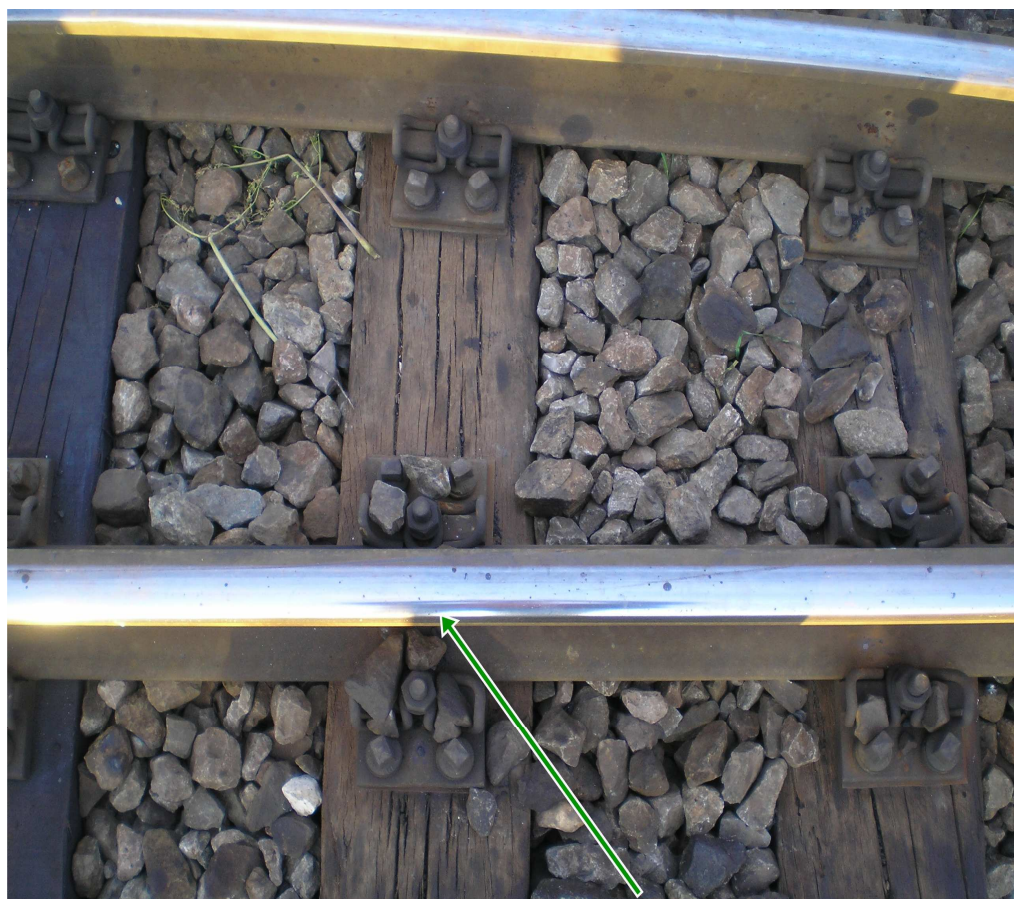
Foto 2 : Locul unde roata atacantă nr.7 a escaladat șina

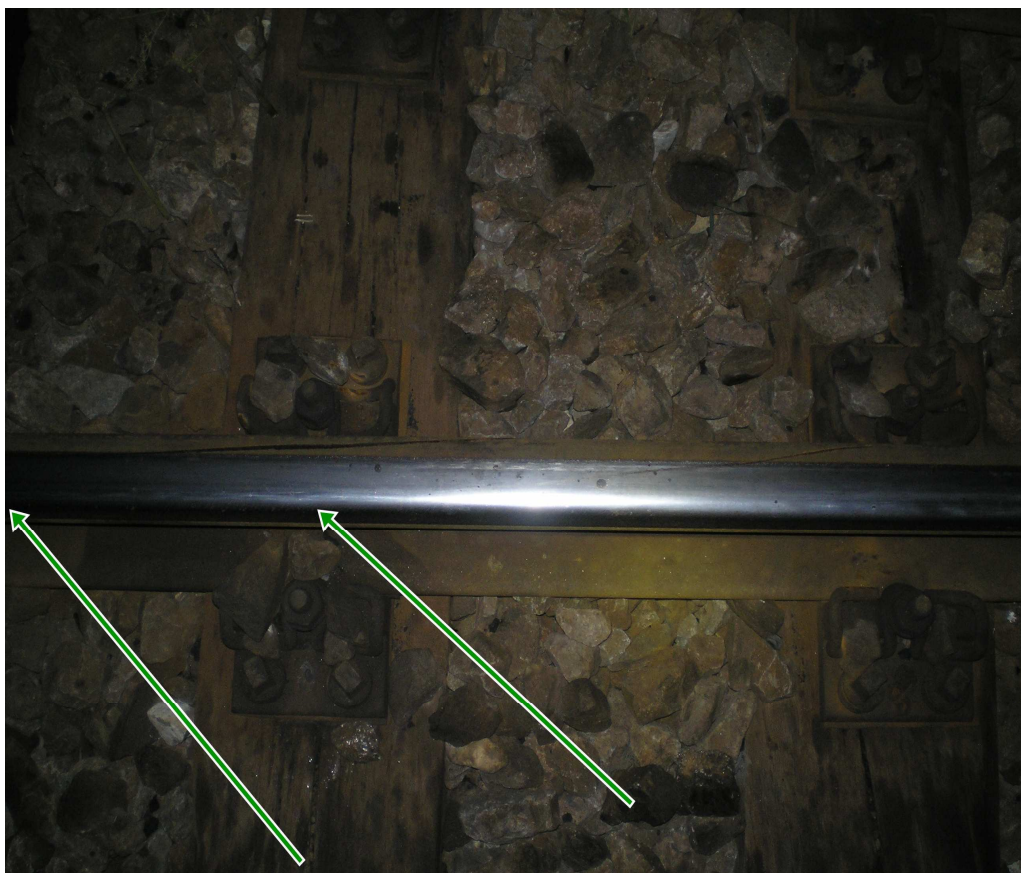
Foto 3 : Locul unde a escaladat șina roata nr.7 și roata nr.5

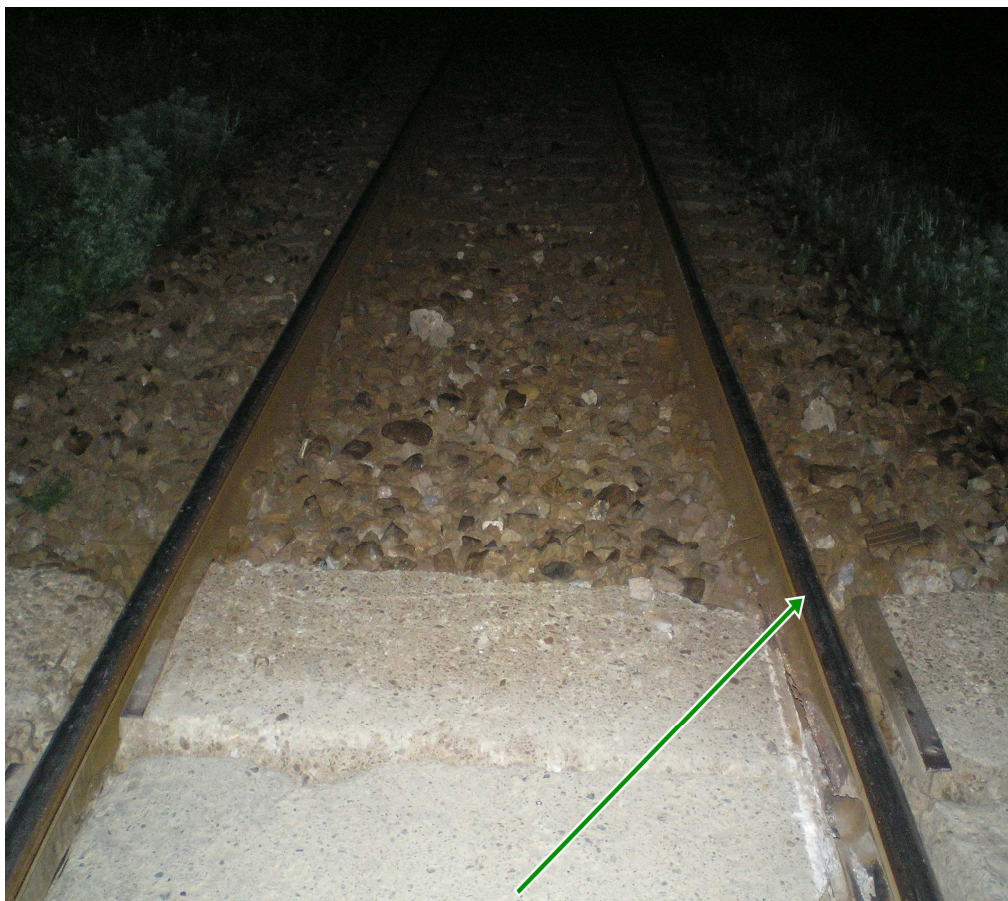
Vagonul a circulat deraiat pe firul II Cernele – Ișalnița, până la km 260+832, unde la trecerea la nivel cu calea ferată semnalizată cu instalație SAT, după ce a rulat pe dalele din beton ale pasajului, vagonul a revenit cu roțile boghiului deraiat pe șine și a circulat în continuare pe firul II, apoi pe linia 3 directă stația CF Ișalnița

Foto 4 : *Locul unde roțile boghiului deraiat s-au urcat înapoi pe calea de rulare*

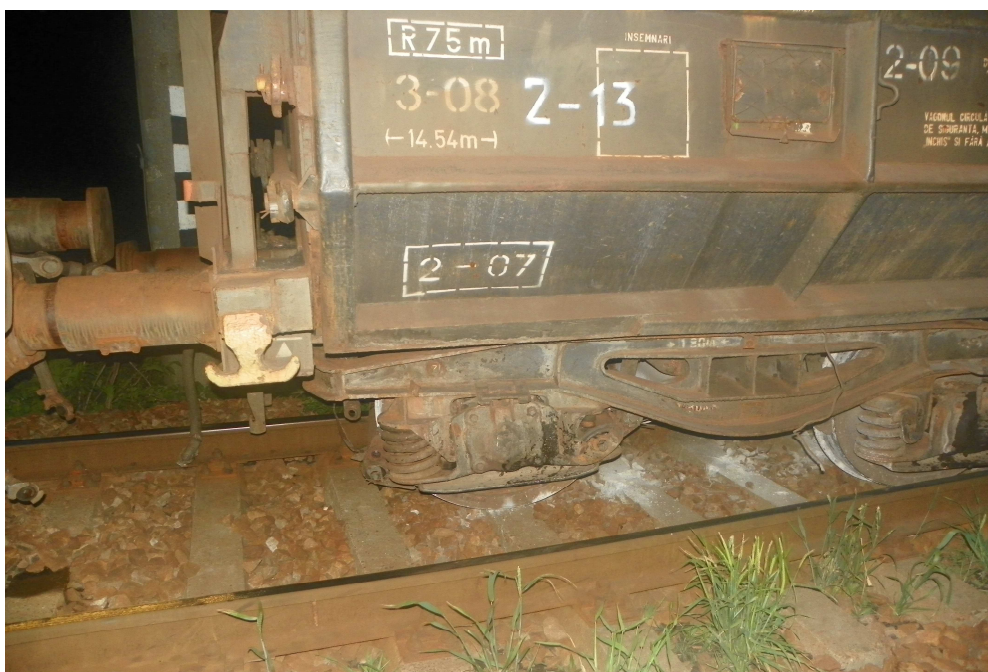
Din stația CF Ișalnița a ieșit în abateră pe firul I Ișalnița – Coțofeni până la km 263+216, unde același boghiu a deraiat din nou prin escaladarea firului exterior al curbei de către roțile nr.8, nr.6 din dreapta, căderea acestora fiind în exteriorul curbei și căderea roților nr.7, nr.5 din stânga în interiorul căii, vagonul circulând deraiat până la km 263+485 unde trenul s-a oprit, având roțile nr.5, 6, 7 și 8 depărtate la o distanță de 40 cm de șină.

Foto 5 : *Vagonul nr. 81536651298-7 deraiat a doua oară*

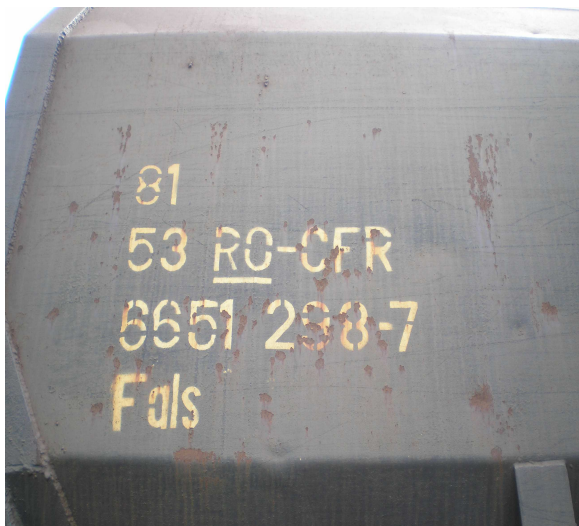
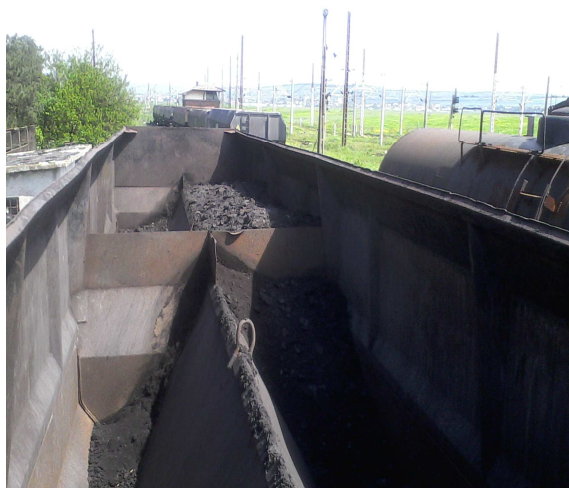
- descărcarea incompletă a mărfii din vagonul deraiat (marfa din compartimentul opus roții atacante nr.7 nu a fost descărcată).

Acest fapt a condus la supraîncărcarea roții nr.8 și descărcarea corespunzătoare de sarcină a roții atacante nr.7 aparținând primei osii a primului boghiu al vagonului nr.81536651298-7, al 9-lea de la semnal în compunerea trenului de marfă nr.93849, producând deraierea osiei conducătoare a boghiului pe partea stângă a sensului de mers, pe schimbătorul de cale nr.14 cap Y al stației CFR Cernele, la km 256+500.

- un compartiment din cele patru încărcat cu cărbune, corespunzător roților 6-8;
- în urma descărcării și cântăririi a rezultat o cantitate de 13.700 kg de cărbune.

Foto 6: Compartimentul din față partea dreaptă a sensului de mers rămas nedescărcat la primul boghiu în sensul de mers

- Identificarea de măsuri în sensul ținerii sub control a riscului aferent descărcării incomplete a vagoanelor de către beneficiar.

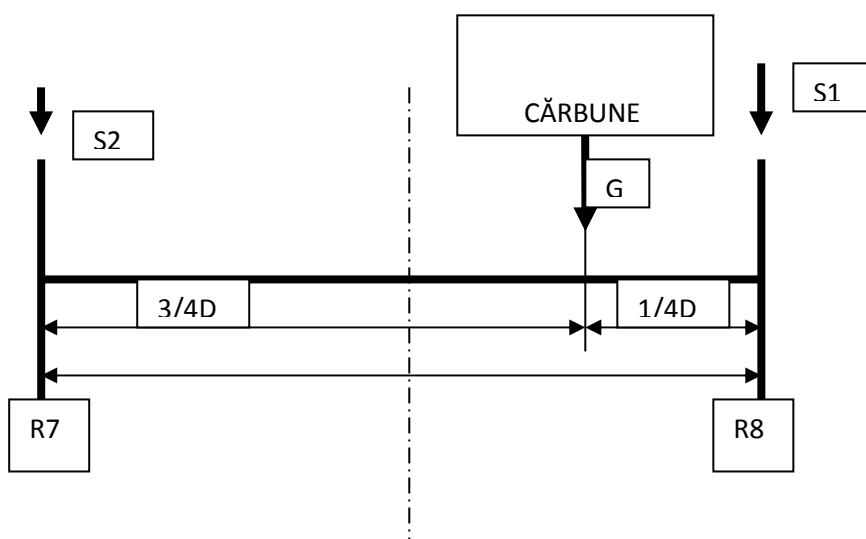
Fig. 2

Efectuînd calculele obținem $S1=5135$ kg și $S2=1715$ kg.
