AGENȚIA DE INVESTIGARE FERROVIARĂ ROMÂNĂ - AGIFER

## RAPORT DE INVESTIGARE

privind accidentul feroviar produs la data de 08.05.2016 în jurul orei 22:48 pe raza de activitate a Sucursalei Regionale de Căi Ferate Brașov, între Hm Timișu de Sus și stația CFR Predeal, linie dublă electrificată, prin producerea unui incendiu la locomotiva titulară EA nr.40-0852-0 ce a remorcat trenul de marfă nr.33304 pe firul I de circulație

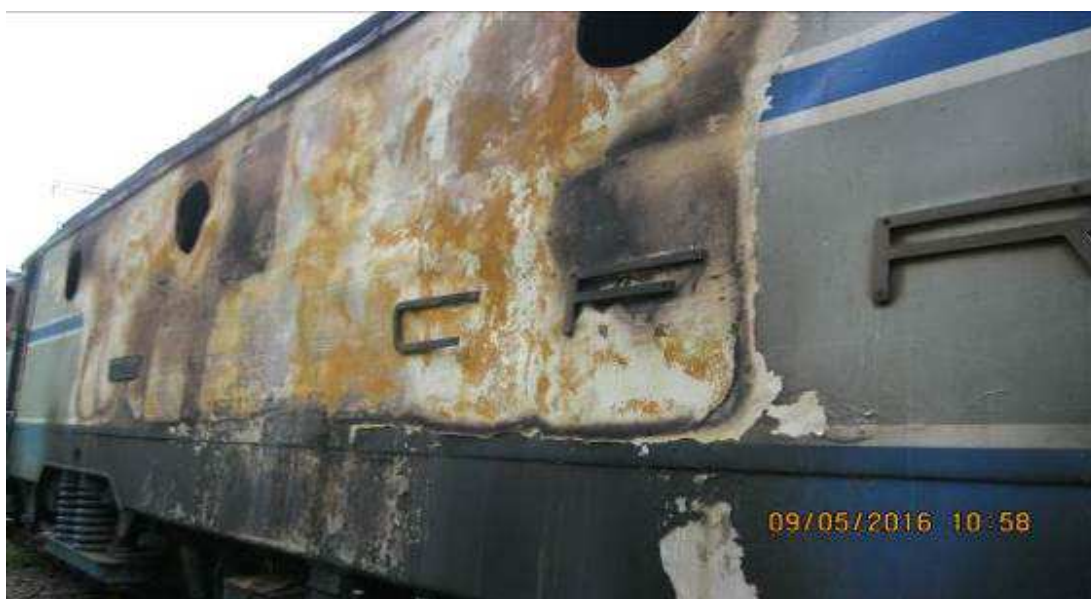
*Foto nr.1*

În urma producerii incendiului s-a produs degradarea cutiei locomotivei în proporție de 50 % și arderea echipamentului electric în proporție de 90 %.

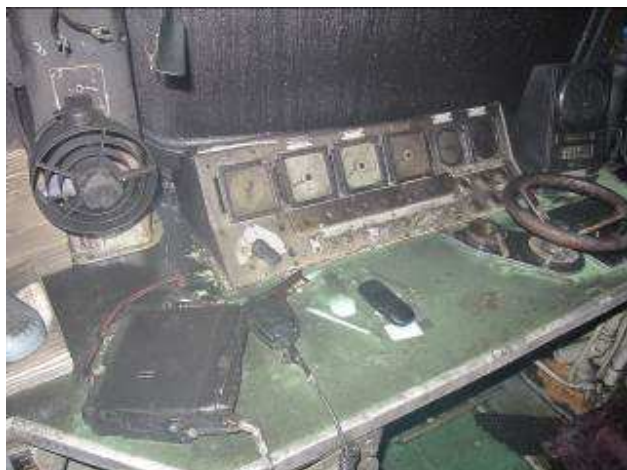
*Foto nr.4*

- în posturile de conducere, aparatele de măsură, control și comandă erau afumate și o parte din ele erau afectate termic – *foto nr.4,5*;
- în sala mașinilor, blocurile de redresare 1÷6 aveau carcasele de protecție și cablajul electric deteriorate urmare incendiului;

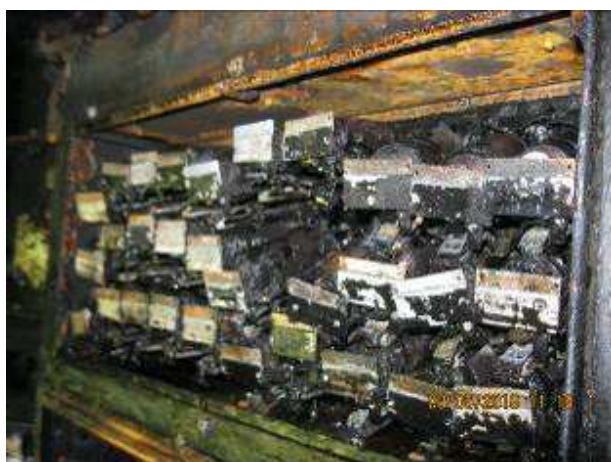
*Foto nr.6*

- blocurile S1÷S6 aveau contactoarele și cablajul electric aferent deteriorate urmare incendiului în proporții diferite;
- blocul S7 prezenta urme de afectare termică cu distrugerea casetei S7:43, a releelor și a USOL-urilor montate pe acestea; Comutatoarele pentru curent comandă, motoare de tracțiune, protecții incendiu în poziția ”conectat”, comutatorul pentru bateria de acumulatori în poziția ”deconectat”; Casetele cu relee din partea inferioară (ultimele două rânduri) intacte și sigilate, cu urme de fum pe geamurile de protecție – *foto nr.6*;

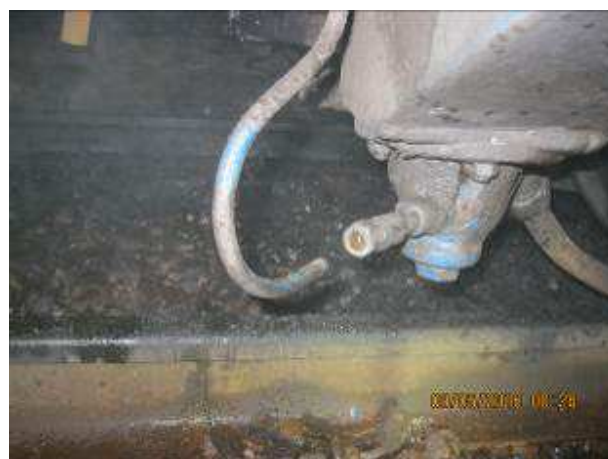
*Foto nr.13*

- la instalația de nisipare a liniei aferentă osiei nr.4 partea stângă sens de mers, racordul de aer era desprins din legătură, fără urme de lovire – *foto nr.13*;

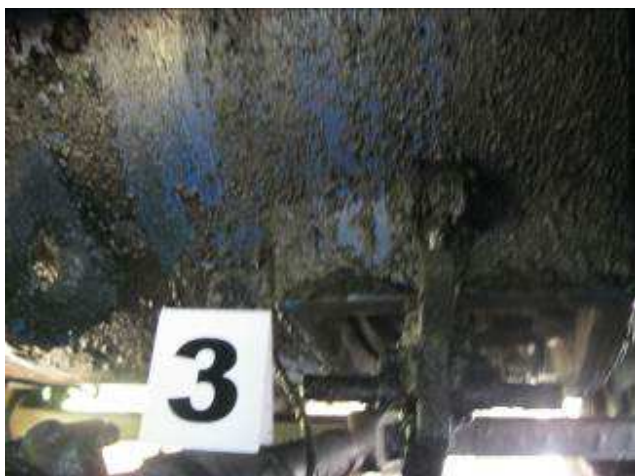
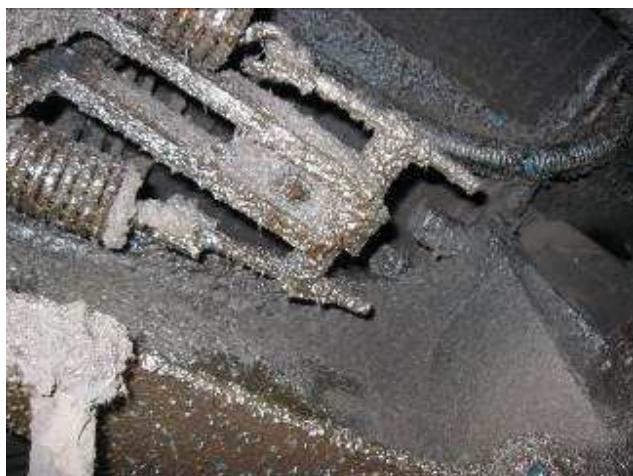
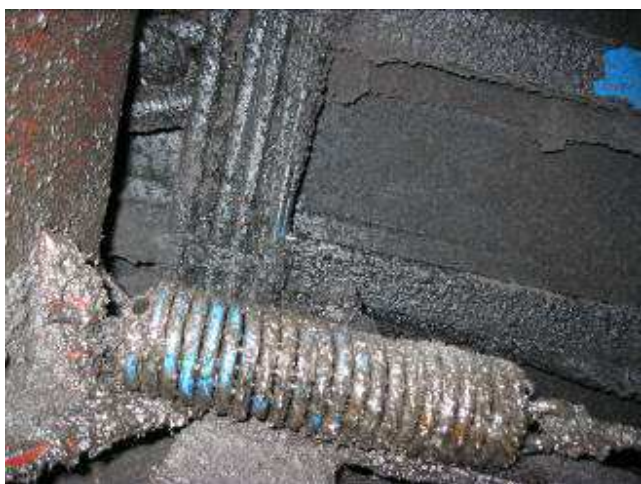
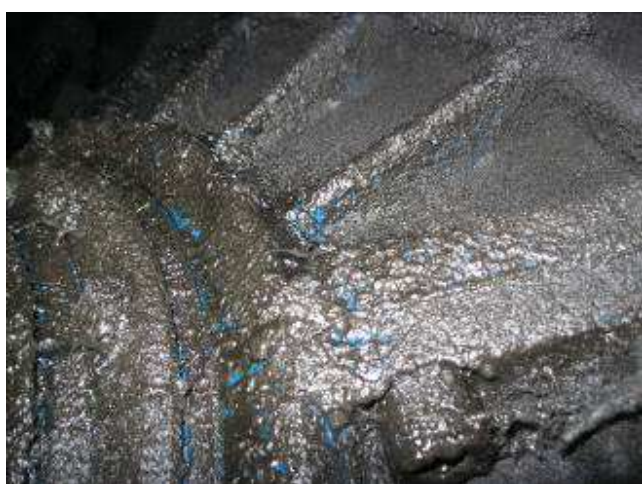
- a fost verificat nivelul uleiului din tobele de angrenaj, acesta fiind constatat între valoarea minimă şi maximă;
- boghiul nr.1 în zona motorului de tracţiune nr.3 pe rama boghiului, cilindru de frână, carcasa exterioră a motorului, toba de angrenaj şi podeaua locomotivei, avea urme de murdărie (ulei impregnat cu praf) *foto nr.14÷17*;

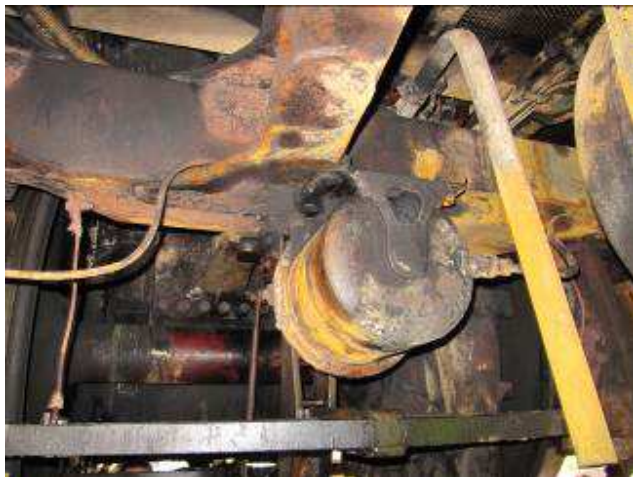
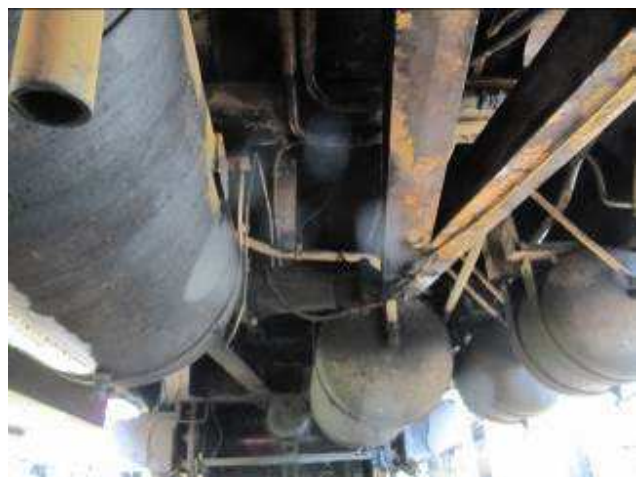
- la boghiul nr. 2 în zona motorului de tracţiune nr.4 pe rama boghiului, cilindru de frână, carcasa exterioră a motorului, toba de angrenaj, elementele timoneriei de frână şi podeaua locomotivei se observă urme de ardere, dinspre motor spre cuplajul transversal dintre boghiuri – *foto nr.18,19*;

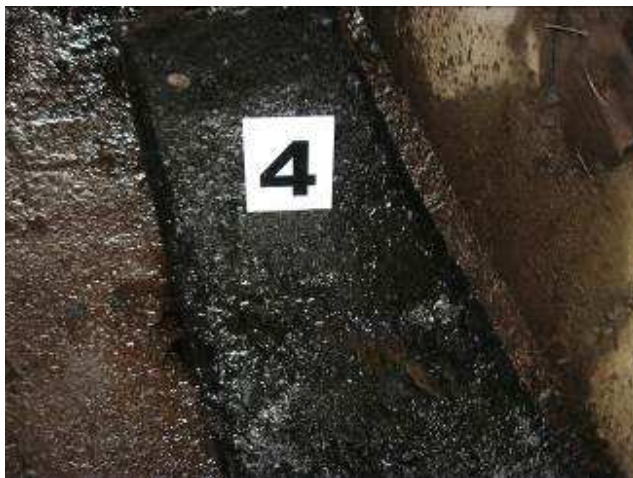
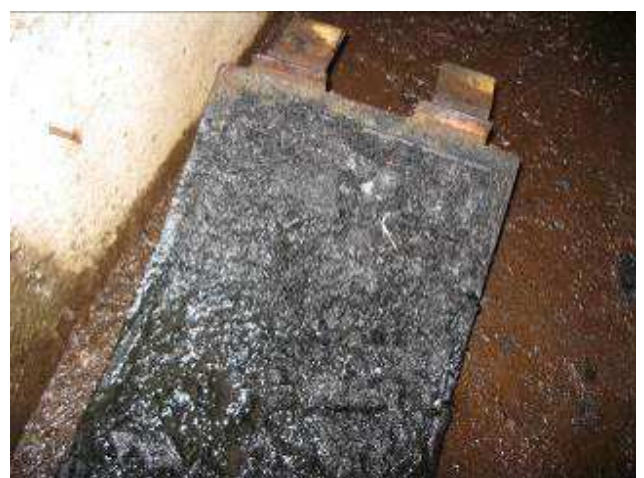
- la aspectarea vizuală prin demontarea capacului de vizitare a colectoarelor motoarelor de tracțiune, acestea au fost constatate având o culoare corespunzătoare unui motor în exploatare fără a prezenta urme de flamare;
- la MT nr.4 la demontarea capacului de vizitare, pe acesta s-a constatat murdărie depusă pe interiorul acestuia (praf, ulei și apă), lucru ce nu a fost constatat la demontarea celorlalte capace ale motoarelor de tracțiune – *foto nr.20,21*;

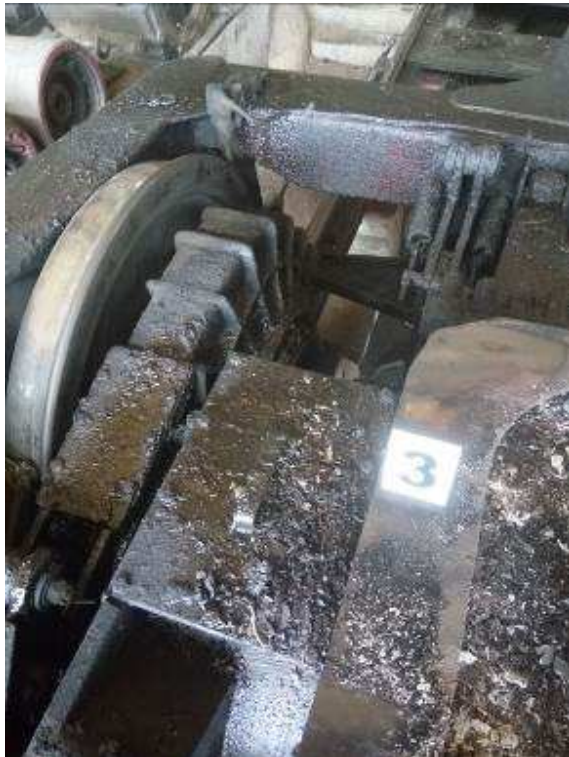
*Foto nr.26*

- boghiurile prezentau o stare de curățenie necorespunzătoare fiind parțial acoperite cu ulei și praf - *foto nr.26*;
- partea inferioara a cutiei locomotivei prezenta de asemenea o stare de curățenie necorespunzătoare fiind acoperită de ulei (transformator/compresor) și praf – *foto nr.27* ;
- selful de aplatizare prezenta urme de afectare termică;
- izolația cablurilor de comandă de la blocul S4 era arsă, cuplele circuitului de comandă topite, izolația cablurilor de forță afectate termic;
- izolația cablurilor de comandă de la blocul S3 era arsă, cuplele și cablurile de forță afectate termic.

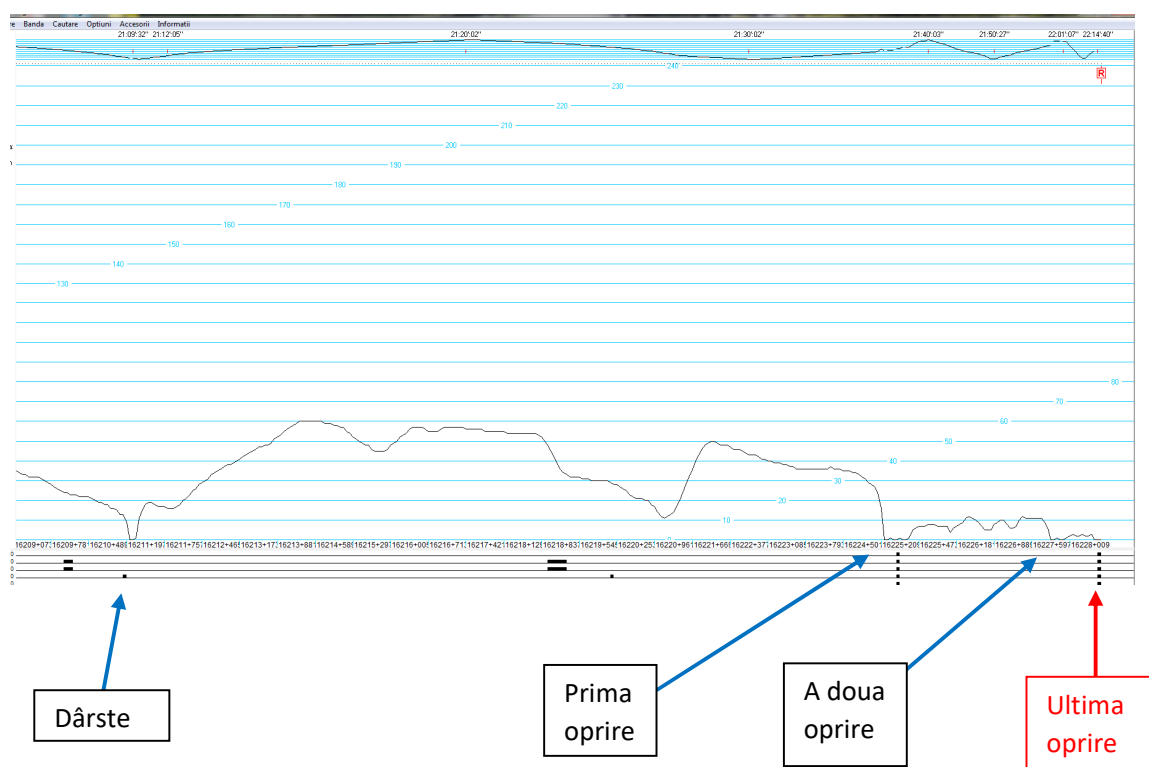
Fig.nr.1

De la această valoare, pe o distanță de 2,355 km, cu rampă în sensul de mers al trenului, cu valoare medie de 23,87 ‰, viteza a scăzut la valoarea de 36 km/h, apoi la 0 km/h în 0,854 km, trenul oprindu-se la ora 21:34 în linie curentă, fără ca această oprire să fie menționată în foaia de parcurs. După o staționare de 2 minute, trenul a parcurs în continuare o distanță de 2,473 km cu viteză variabilă de 5-12 km/h, după care s-a oprit, timpul total fiind de 21 minute. Nici această oprire nu este menționată în foaia de parcurs. După o staționare de cca 3 minute, de la ora 22:01, timp de 13 minute, trenul a parcurs o distanță de 0,501 km, cu valori ale vitezei de 1-3 km/h. De la ora 22:14 pe diagrama vitezei nu s-a mai înregistrat curba vitezei, această oră fiind ora la care s-a produs accidentul – *fig. nr.1*.

Se menționează faptul că pe înregistrarea IVMS nu se observă patinări ale locomotivei.

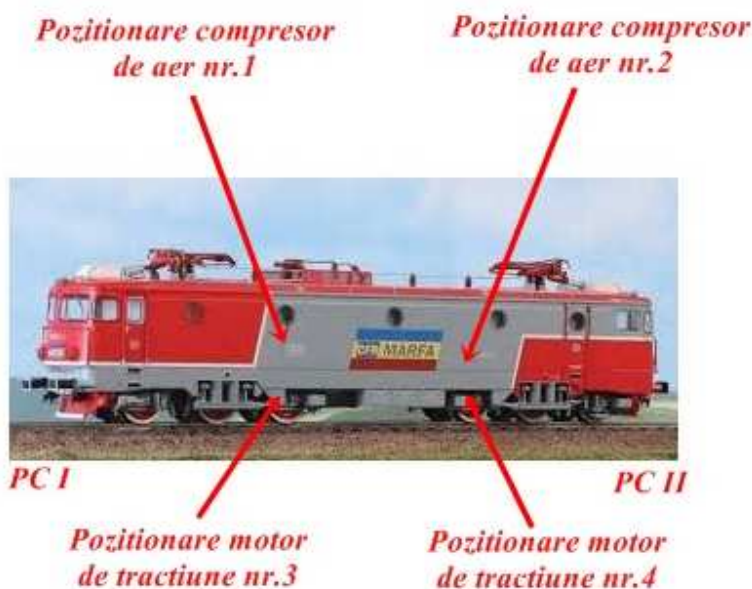
Foto nr.29

Conform constatărilor efectuate și consemnate în capitolul C.5.4.3. *Date constatate la funcționarea materialului rulant și a instalațiilor tehnice ale acestuia*, locomotiva implicată în accident prezenta pierderi de ulei la compresoarele de aer cel puțin din data de 15.01.2014, fără ca aceste pierderi să fie remediate cu ocazia reviziilor planificate. În toate comenzile de lucru unificate întocmite la intrarea în reviziile planificate în anul 2015 este menționat faptul că existau pierderi de ulei la compresoare, în ultimele două, întocmite în lunile septembrie și decembrie fiind menționat chiar faptul că locomotiva avea "**pierderi foarte mari de ulei la compresoare**". Această stare de fapt, cumulată cu faptul că locomotiva avea termenul de efectuare a reparațiilor planificate, depășit, trebuind să fie retrasă din servicii, a făcut ca în zona motoarelor de tracțiune nr.3 și nr.4 ca și pe boghiuri și elementele aflate sub locomotivă în zonele de poziționare a compresoarelor de aer nr.1 și nr.2 să existe depuneri de ulei îmbibate cu praf.
