## RAPORT DE INVESTIGARE

privind accidentul feroviar produs la data de 08.05.2018,  
pe raza de activitate a Sucursalei Regionale de Cale Ferată Timișoara, în stația CFR Simeria,  
prin deraierea a două vagoane din compunerea trenului de marfă nr.80432-1

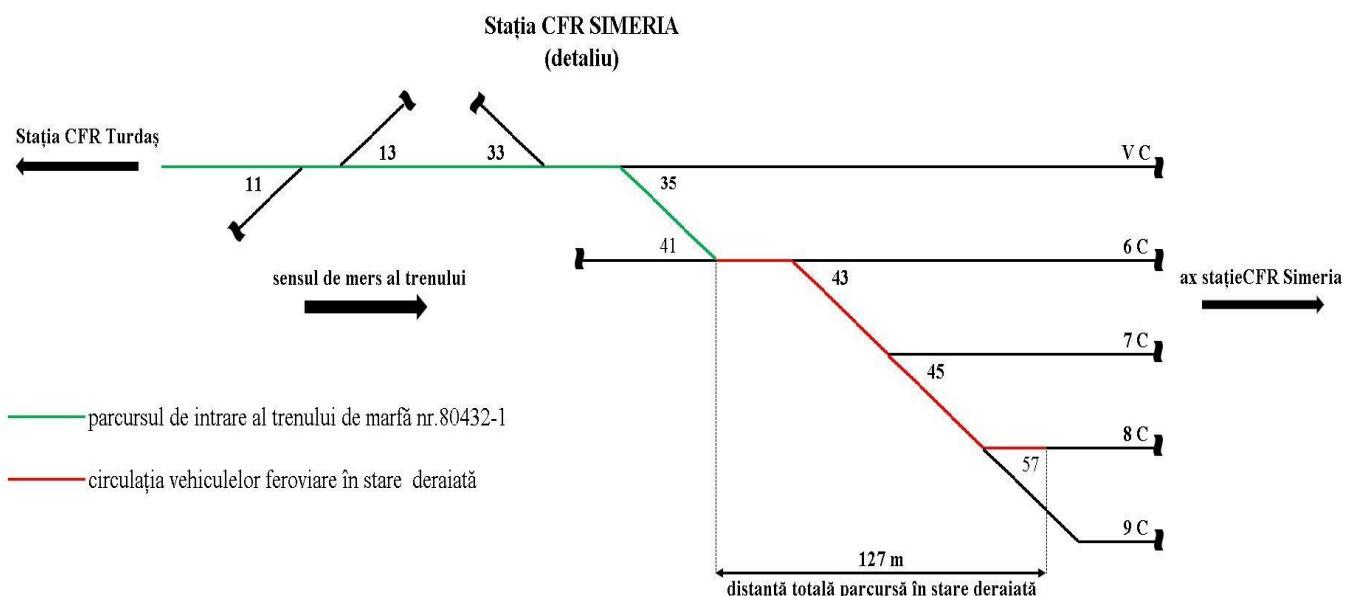
După oprirea trenului, mecanicul de locomotivă i-a solicitat, prin instalația radiotelefon, șefului de tren să verifice pe teren ce anume s-a întâmplat. Acesta s-a deplasat pe lângă tren și a constatat faptul că vagoanele aflate al 20-lea și al 21-lea în compunere erau deraiate de câte un boghiu, iar trenul era rupt între aceste vagoane, rămânând între ele o distanță de circa 2 m.

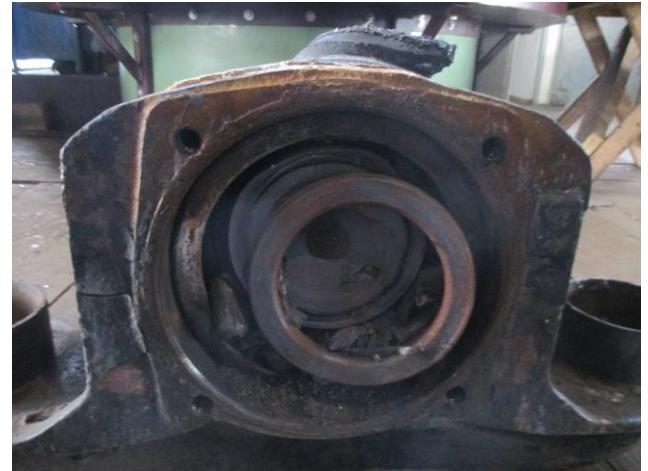
- osia montată este de tipodimensiunea Ø 920 mm, cu osia axa tip AII, asigurare a rulmenților cu disc de presiune și trei șuruburi M20x60, asigurate la rândul lor cu siguranță din tablă și sârmă;
- osia are fusul din capătul A - (capătul unde este poansonat numărul de înscriere în parc) rupt;
- atât la cutia de osie a fusului rupt, cât și la cea de la capătul B al osiei, s-au găsit sigilii pe șuruburile M16x40 care fixează capacele cutiilor de osie, acestea fiind rupte cu ocazia demontării capacelor, demontare efectuată la locul constatării;

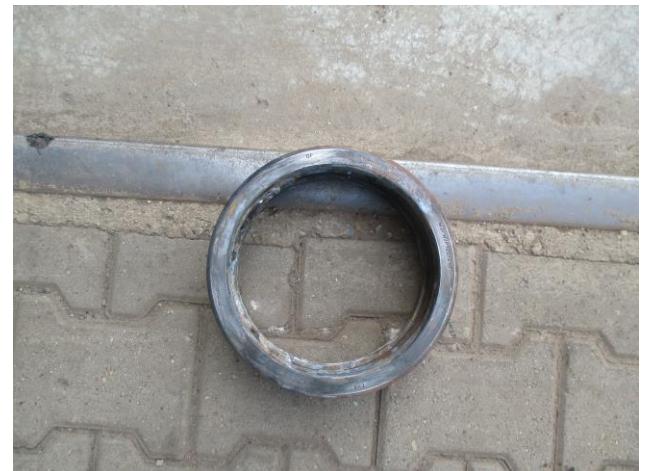
#### B.1. Cutia de osie de la capătul A:

- unsoarea din cutia de osie carbonizată total;
- nu s-au constatat urme specifice de rotire ale inelelor exterioare de la rulmenții WJ și WJP în carcasa cutiei de osie;
- *bucșa interioară cu labirint (inel de etanșare)*:
  - s-a găsit presată pe umărul dintre zona de calare a roții și zona de fixare a rulmenților, puternic deformată ca urmare a supraîncălzirii;
  - nu s-au găsit inelul de pâslă și inelul de etanșare al capacului, din cauciuc, arse în timpul procesului de aprindere a fusului de osie;
- *rulmentul cu role cilindrice WJ 120x240x80*:
  - inscripționat cu următoarele date: România, FRB, WJ/WJP 120x240x80, DF;
  - inelul interior puternic afectat termic, spart în mai multe bucăți pe care se aflau lipite role și bucăți din colivia rulmentului;
  - colivia parțial topită și dispersată în interiorul cutiei de osie, ruptă în mai multe bucăți;

- rolele cilindrice, libere, puternic deformate termic ca urmare a supraîncălzirii și dislocate în interiorul cutiei de osie;
- inelul exterior al rulmentului, întreg, afectat termic, fără urme de rotire în corpul cutiei de osie.

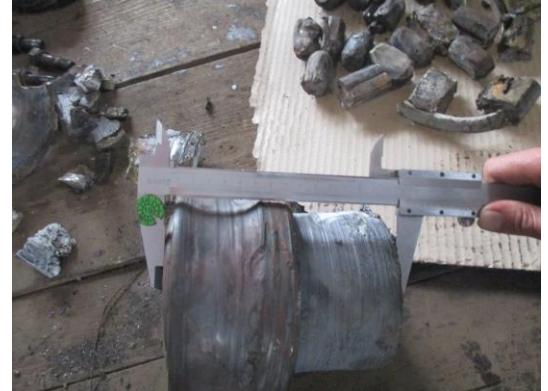
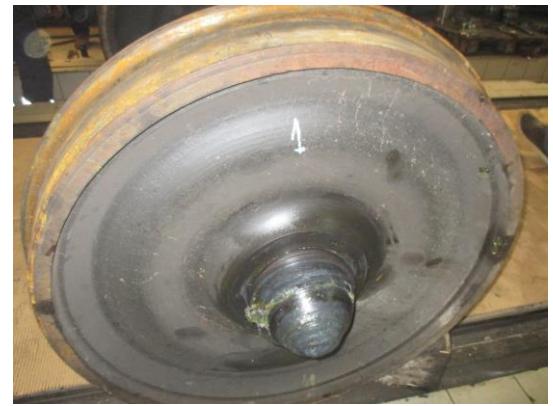
#### B.2. Fusul de osie de la capătul A (rupt):

- prezenta o ruptură datorată micșorării secțiunii (în zona de rupere) ca urmare a temperaturii ridicate rezultată în urma aprinderii fusului de osie (generate de frecări puternice);
- capătul fusului rupt este deformat prin roluire în regim termic ridicat;
- secțiunea de rupere era poziționată la circa 152,5 mm de la capătul fusului de osie și la circa 121 mm de la umărul fusului de osie și avea un diametrul de aproximativ 118 mm;
- zona de fus de osie rupt avea un diametru de circa 118 mm către roată, iar în cealaltă zonă avea un diametru mediu de circa 79 mm;
- lungimea însumată a celor două bucăți de fus de osie este de circa 273,5 mm, față de cota nominal măsurată la capătul B de 265,5 mm;
- ruperea fusului de osie s-a produs la o distanță de 72,5 mm față de pe axa de lucru a suspensiei dintre inelele interioare ale celor doi rulmenți (WJ și WJP), măsurată spre roată.

- frecarea bontului pe inelul exterior al rulmentului WJ, finalizată cu deformarea acestui inel și căderea cutiei de osie de pe bont;
- având în vedere starea de degradare a elementelor cutiei de osie aferente roții nr.1, precum și vechimea rulmenților cu care era echipată aceasta, comisia de investigare reține, ca posibile, următoarele cauze care ar fi putut conduce la supraîncălzirea rulmentului WJ din această cutie de osie:

- atingerea limitei de oboseală de către unul din elementele componente ale rulmentului (inele, colivie, role) care, cumulat cu uzurile normale, în limitele admise, produse în perioada de utilizare a rulmentului, au condus la deteriorarea elementului respectiv;

- apariția unei suprasolicitări, în regim dinamic (șocuri), a cutiei de osie, datorită unor deficiențe de rulare apărute în timpul mersului vagonului;

1. Romanian Railway Safety Authority - ASFR shall analyze the opportunity to add, at the railway technical norm for the repair of the axle cases with roller bearings, provisions for the establishment of the maximum service life for cylindrical the roller that provide the wagons (expressed in km run or years).

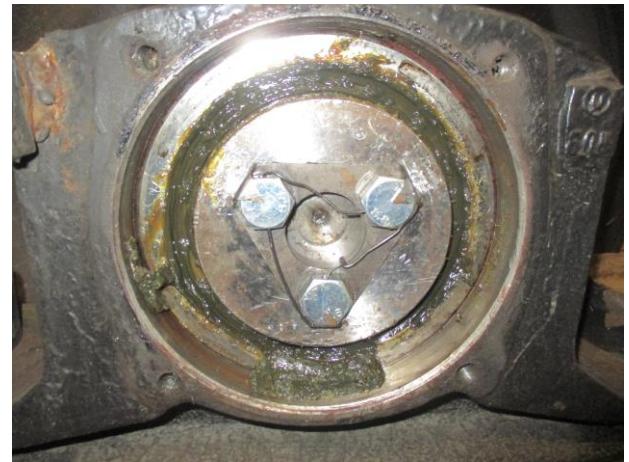
*B.3. Fusul de osie de la capătul B:*

- bucșa interioară de etanșare (cu labirint) în stare bună;
- diametrul fusului de osie este de  $\varnothing$  120,032 mm;
- diametrul interior al inelelor interioare de rulment erau de:

- inel interior WJ -  $\varnothing$  119,991 mm;
  - inel interior WJP –  $\varnothing$  119,984 mm,

rezultând un seraj de 0,041 mm, respectiv de 0,048 mm, seraj ce se încadrează în limitele prevăzute de Norma tehnică feroviară „Vehicule de cale ferată. Condiții tehnice pentru repararea cutiilor de osii cu rulmenți” din 2014.
