AGENȚIA DE INVESTIGARE FERROVIARĂ ROMÂNĂ - AGIFER

RAPORT DE INVESTIGARE

al accidentului feroviar produs la data de 09.03.2016, pe raza de activitate a Sucursalei Regionale Căi Ferate Constanța, între stația CFR Tulcea Mărfuri și halta de mișcare Cataloi, la km 133+700, în circulația trenului de marfă nr.93311d-2, remorcat cu locomotiva DA 1306

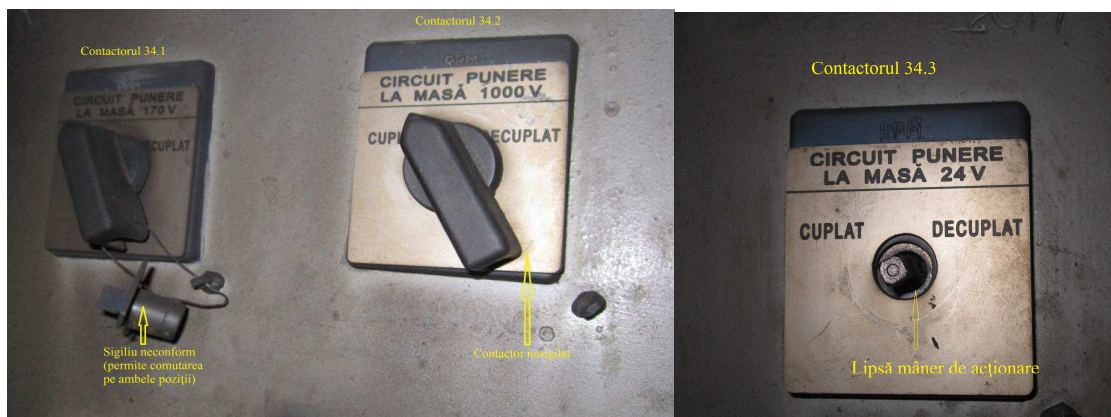
- comutatorul 34.1 al circuitului de punere la masă de 170V era sigilat necorespunzător, modul de aplicare al acestuia permițând comutarea pe ambele poziții;
- comutatorul 34.2 al circuitului de punere la masă de 1000V era pe poziția cuplat, nesigilat;

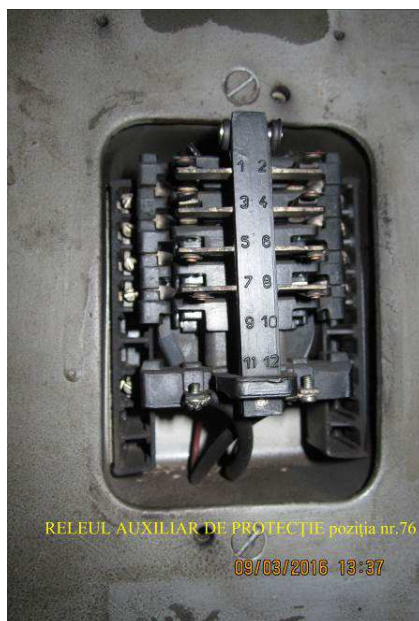
- comutatorul 34.3 al circuitului de punere la masă de 24V nu avea mâner de acționare;
- releul auxiliar de protecție pentru aducerea MD la turația de mers în gol și întreruperea curentului prin excitația separată a generatorului principal GP – poziția 76 nu avea capac de protecție;

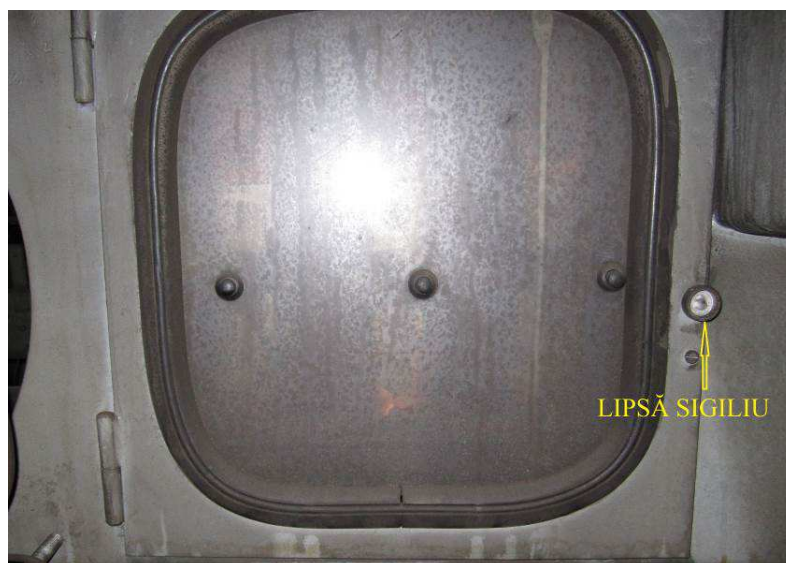
- cutia releelor nr.54 era nesigilată;

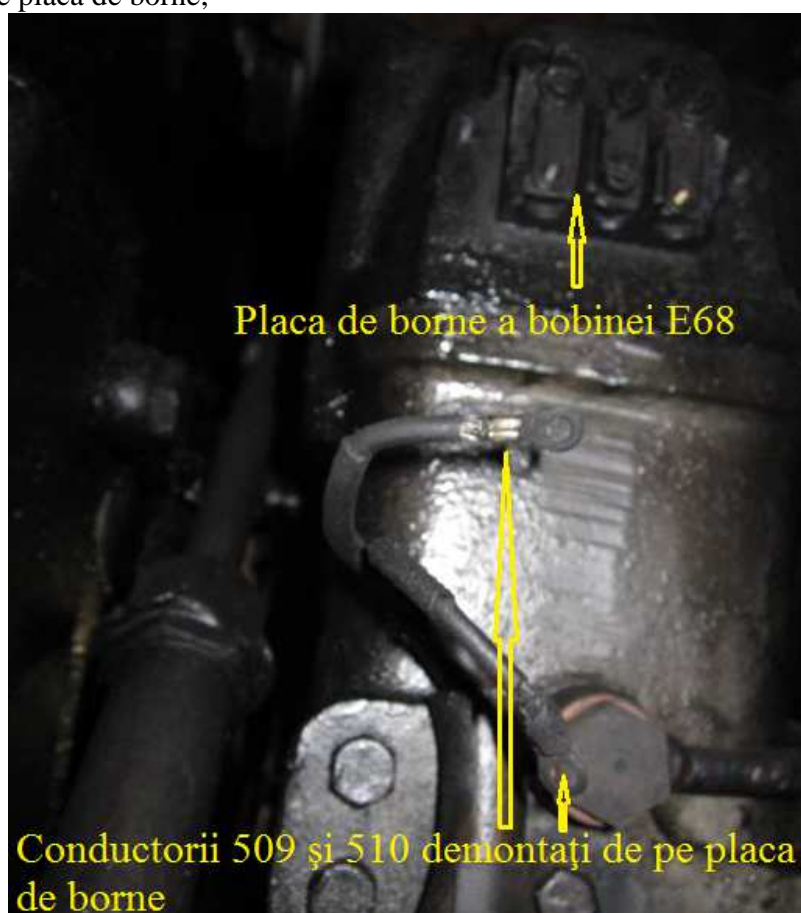
- cablurile de la instalația antipatinaj de alimentare a bobinei E68 de la regulatorul mecanic erau demontate de pe placa de borne;

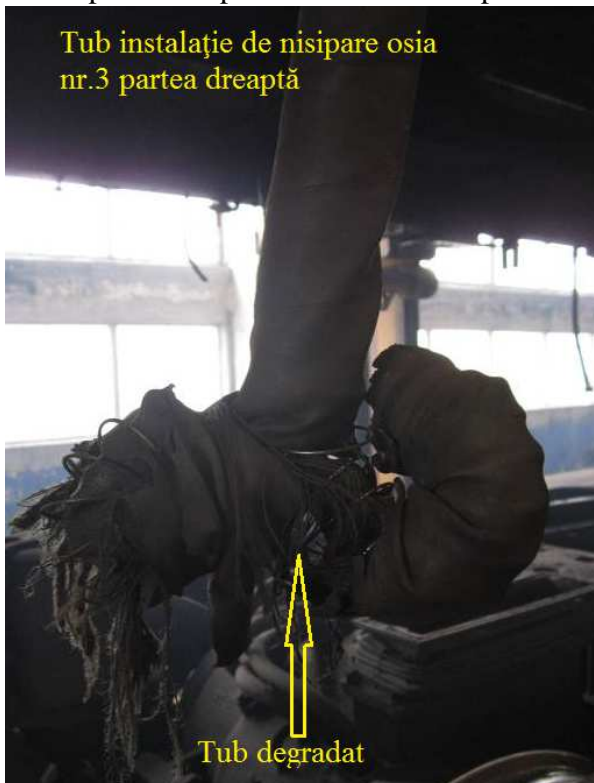
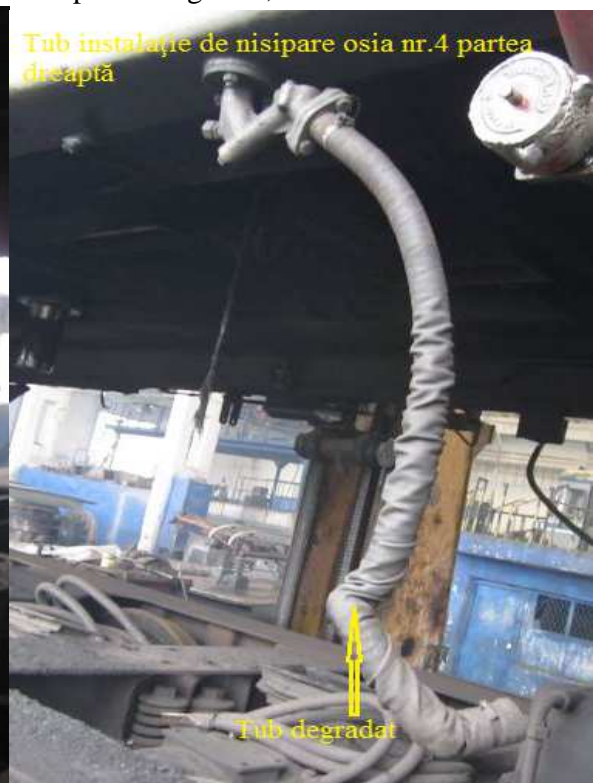
- cutiile de nisip :
 - post I dreapta osia 1 – avea nisip ud și tasat iar tubul nisiparului neasigurat;
 - post I dreapta osia 3 – avea nisip tasat cu tub spart și degradat;

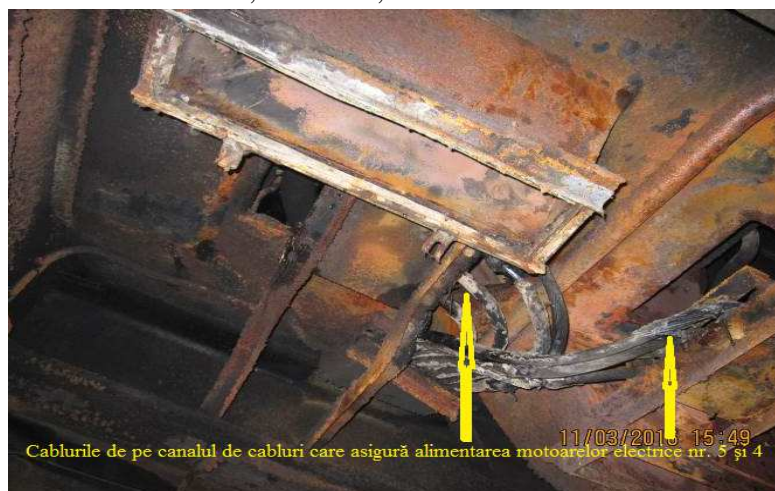
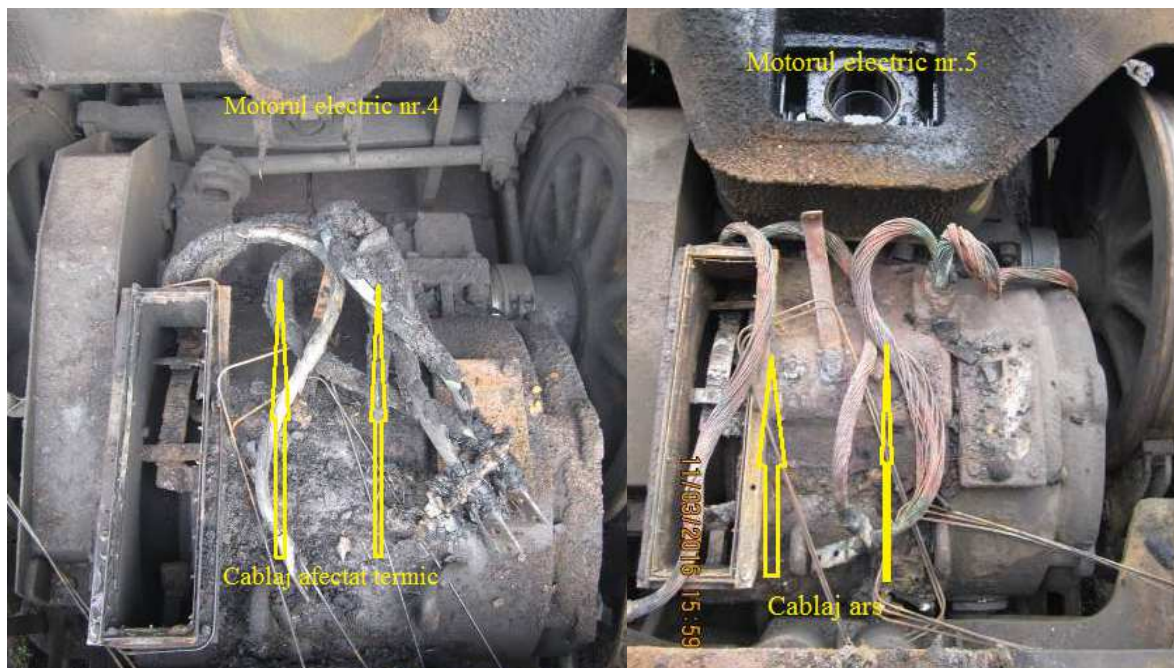
- post I stânga osia 1 – nu avea nisip;
- post I stânga osia 3 – avea nisipul tasat;
- post II dreapta osia 4 – avea nisipul ud și tasat iar tubul era spart și degradat;
- post II dreapta osia 6 – nu avea tub;
- post II stânga osia 4 – avea nisipul tasat și tubul spart;
- post II stânga osia 6 – nu avea nisip.
- cablurile electrice de alimentare ale motorului electric de tracțiune nr.4, de la doza de legătură și până la intrarea în canalul de cabluri, erau afectate termic;
- cablurile electrice de alimentare ale motorului electric de tracțiune nr.5, de la doza de legătură și până la intrarea în canalul de cabluri, erau arse;
