AGENȚIA DE INVESTIGARE FERROVIARĂ ROMÂNĂ - AGIFER

## RAPORT DE INVESTIGARE

privind incidentul feroviar produs la data de 09.08.2018, pe raza de activitate a Sucursalei Regionale de Căi Ferate Cluj, secția de circulație Sărățel - Deda, între stația CFR Monor Gledin și stația CFR Deda prin depășirea vitezei admise de linie, impusă de restricțiile de viteză existente între cele două stații, de către trenul de marfă nr.80609-2 aparținând Grup Feroviar Român SA

*Raport final  
05 august 2019*

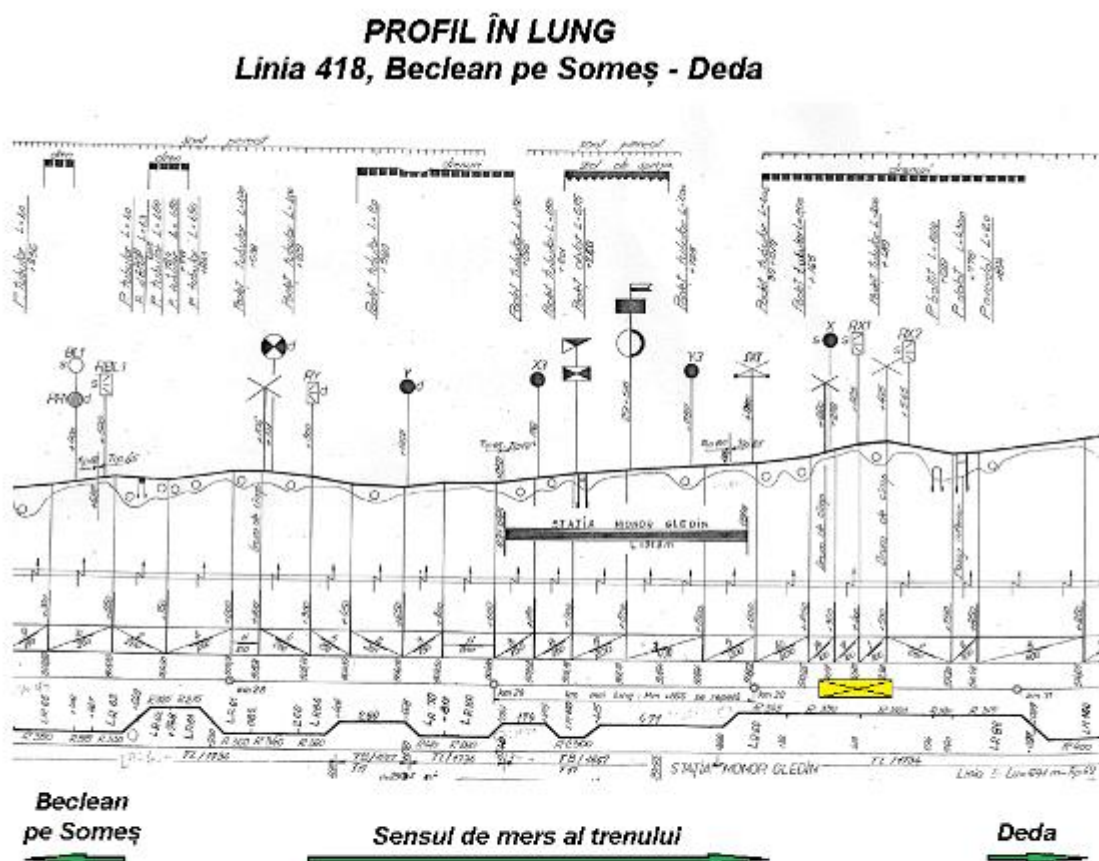
*Foto nr.1*

**Restricție de viteză între km 30+235 - 30+510**  
**Declivități: rampe de 14, 7 și 1 ‰**

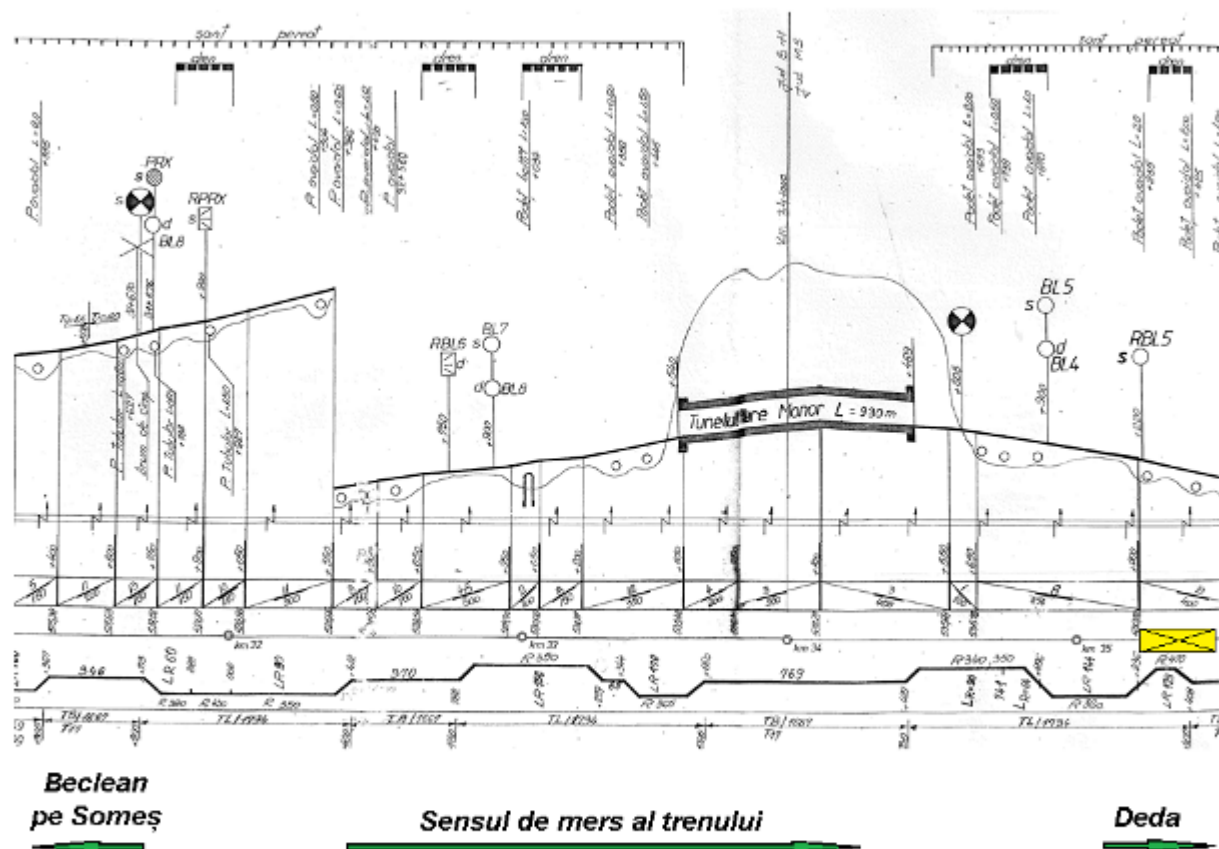
Foto nr.2

**Restricție de viteză între km 35+200 - 35+450**  
**Declivități: pante de 8 și 10‰**

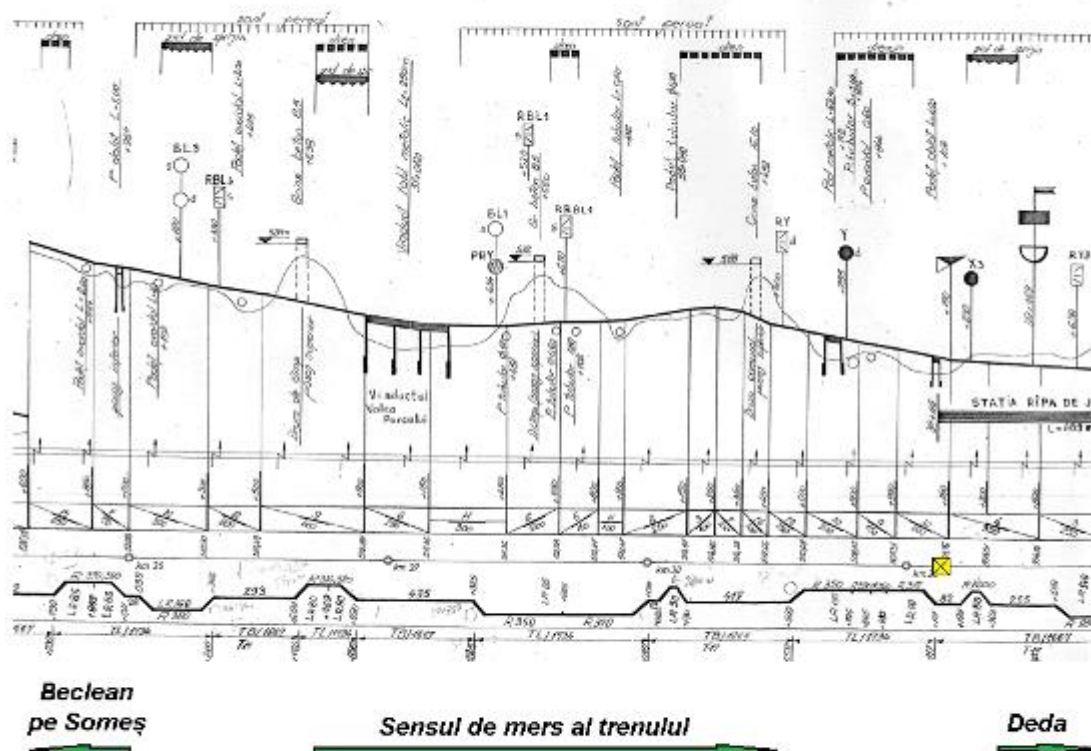
Foto nr.3

**Restricție de viteză între km 39+100 - 39+150**  
**Declivitate: pantă de 10‰**

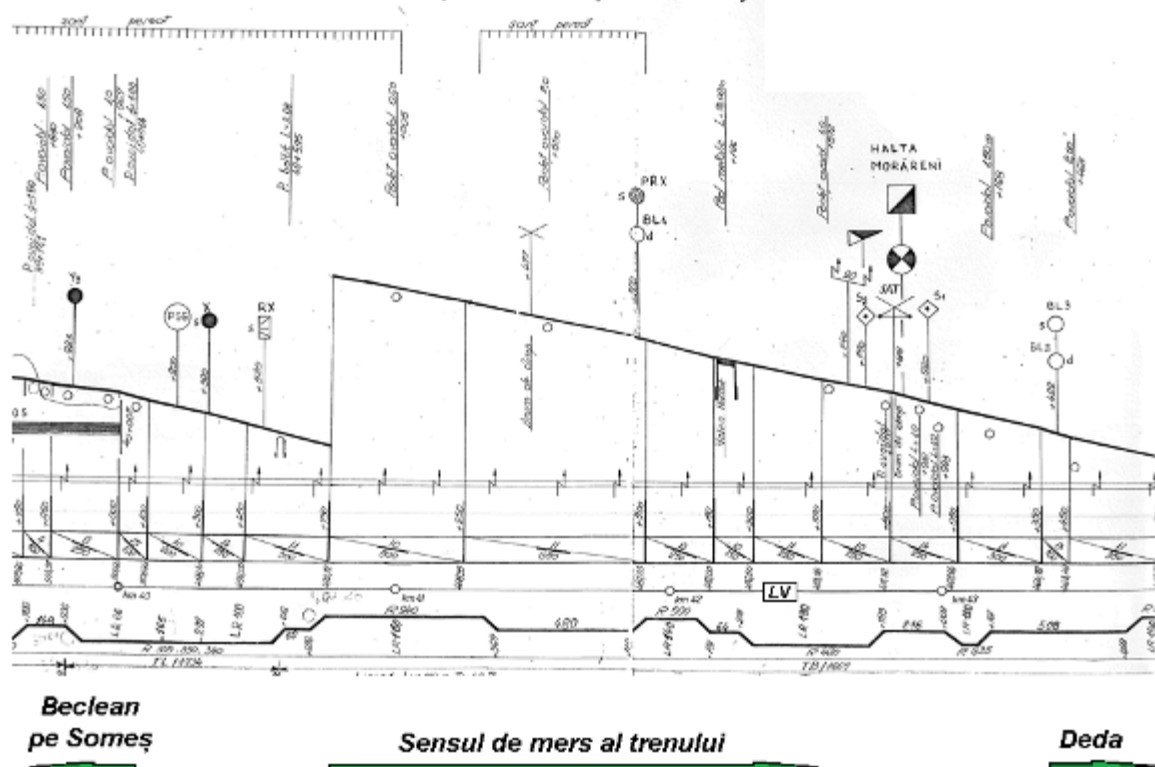
Foto nr.4

- limitare de viteză de 30 km/h între km 42+350 ÷ 42+450, cuprinsă în BAR, introdusă pe teren la data de 17.12.2015 din cauza terasamentului instabil – *foto nr.4*;
- restricție de viteză de 15 km/h între km 44+700 ÷ 44+750, cuprinsă în BAR introdusă pe teren la data de 02.12.2014 (din cauza stării tablierului metalic de la pasajul inferior, km 44+720) – *foto nr.5*.

**Limitare de viteză de 30 km/h între km 42+350 - 42+450**  
**Declivitate: pantă de 11 ‰**

- limitarea de viteză de 30 km/h între km 42+350 ÷ 42+450 a fost parcursă cu viteza de 56 ÷ 57 Km/h;
- restricția de viteză de 15 km/h între km 44+700 ÷ 44+750, a fost parcursă cu viteza de 65 ÷ 64 Km/h.

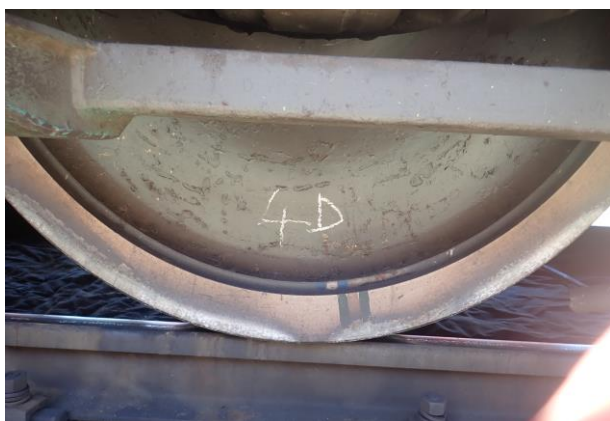
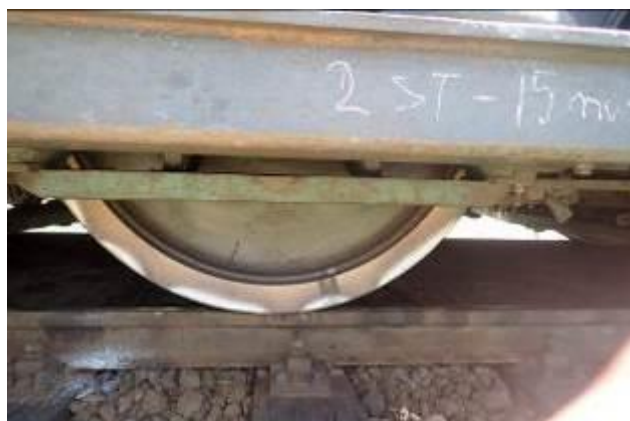
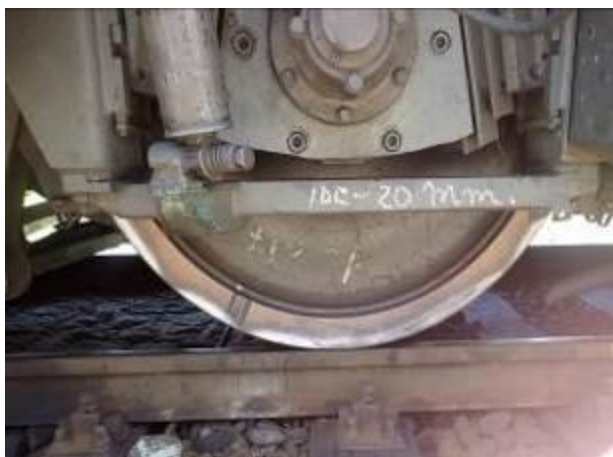
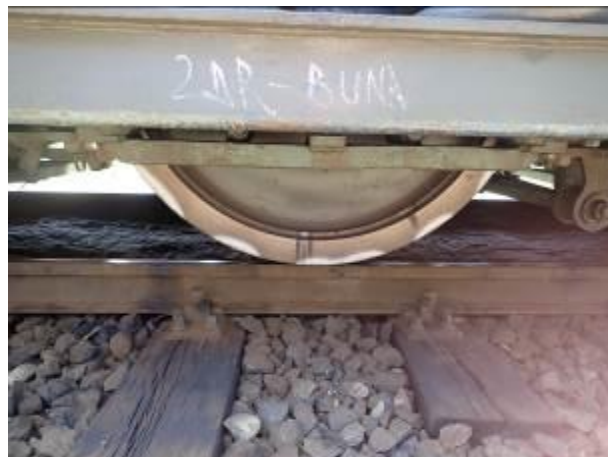
S-au verificat saboții de frână și s-a constatat faptul că aceștia aveau culoare roșiatică (specifică supraîncălzirii) și grosimi cuprinse între 50÷58 mm.

La verificarea bandajelor s-a constatat că acestea prezintă urme de supraîncălzire locală a vopselei și deplasarea acestora de la semne după cum urmează: osia nr.1 stânga – 0 mm; osia nr.1 dreapta – 20 mm; osia nr.2 stânga – 15 mm; osia nr.2 dreapta – 0 mm; osia nr.3 stânga – 5 mm; osia nr.3 dreapta – 0 mm; osia nr.4 stânga – 10 mm; osia nr.4 dreapta – 30 mm; osia nr.5 stânga – 0 mm; osia nr.5 dreapta – 0 mm; osia nr.6 stânga – 5 mm; osia nr.6 dreapta – 0 mm - foto nr.6÷9.

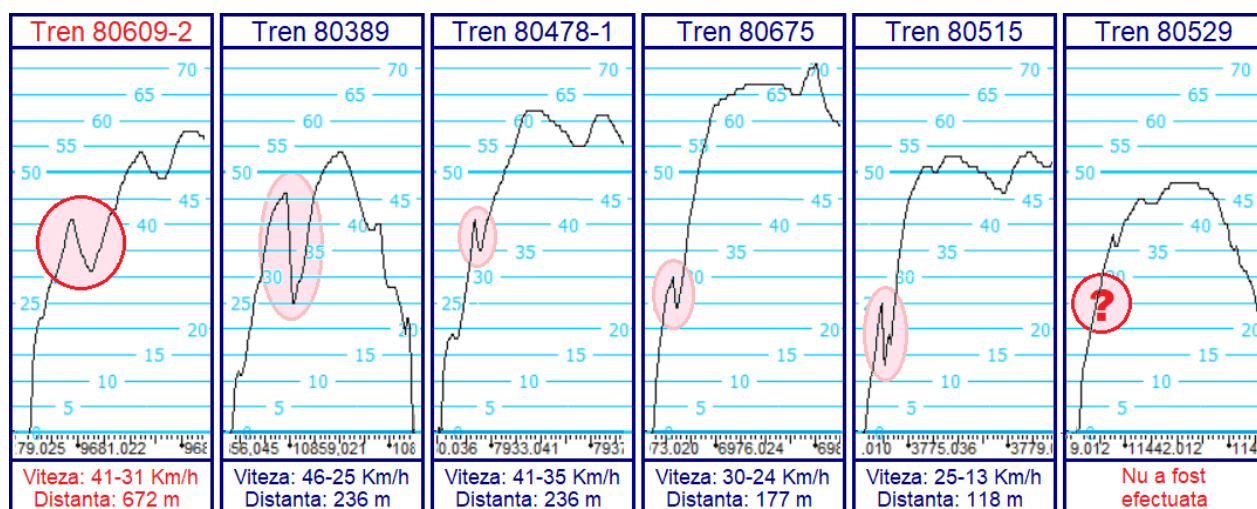
*Foto nr.10*

Comisia de investigare a verificat și modul de efectuare a verificării eficacității frânei automate la ultimul tren asemănător ca tonaj celui din data de 09.08.2019, remorcat de mecanicul implicat în incident. Astfel, la trenul din data de 22.05.2018, remorcat cu locomotiva EA nr.426, pe distanța Dej Triaj – Deda, verificarea eficacității a fost efectuată după parcurgerea unei distanțe de 1593 m, iar viteza a scăzut de la valoarea de 37 km/h la valoarea de 24 km/h pe o distanță de 236 m.

Comparând datele prezentate mai sus, comisia de investigare consideră că la trenul implicat în incident, distanța mare pe care s-a produs scăderea vitezei la verificarea eficacității frânei automate reprezenta un efect nesatisfăcător de frânare și indica clar faptul că frâna automată funcționa defectuos la acel moment. Acest lucru ar fi trebuit să fie un semnal de alarmă pentru mecanic, care

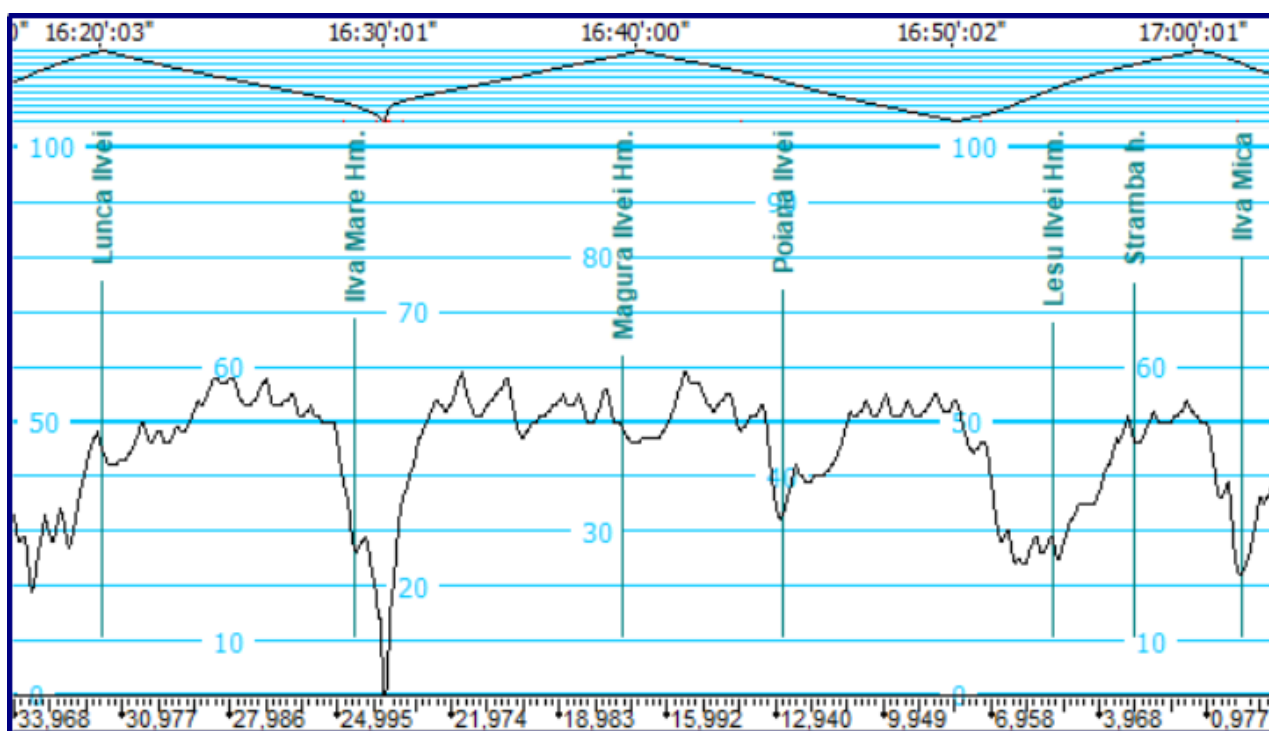
Din compararea celor două diagrame de viteză, *foto nr.11* pentru distanța Argestru – Beclean pe Someș, respectiv *foto nr.12*, pentru distanța Beclean pe Someș – Deda, se observă următoarele:

- pe prima distanță, în urma frânărilor de serviciu efectuate, efectul de frânare este puternic cu scăderea imediată și fermă a vitezei, cu suficiente depresiuni pe timp scurt pentru menținerea vitezei în limitele admise (aspectul „ascuțit” al diagramei de viteză în momentele de scădere a acesteia);
- pe cea de a doua distanță, în urma frânărilor de serviciu efectuate, efectul de frânare este slab, viteza scade lent, fiind necesară menținerea frânării un timp îndelungat pentru scăderea vitezei (aspectul „rotunjit” al diagramei de viteză în momentele de scădere a acesteia).

*Foto nr.11 – Extras din diagrama de viteză pe distanța Argestru – Beclean pe Someș*

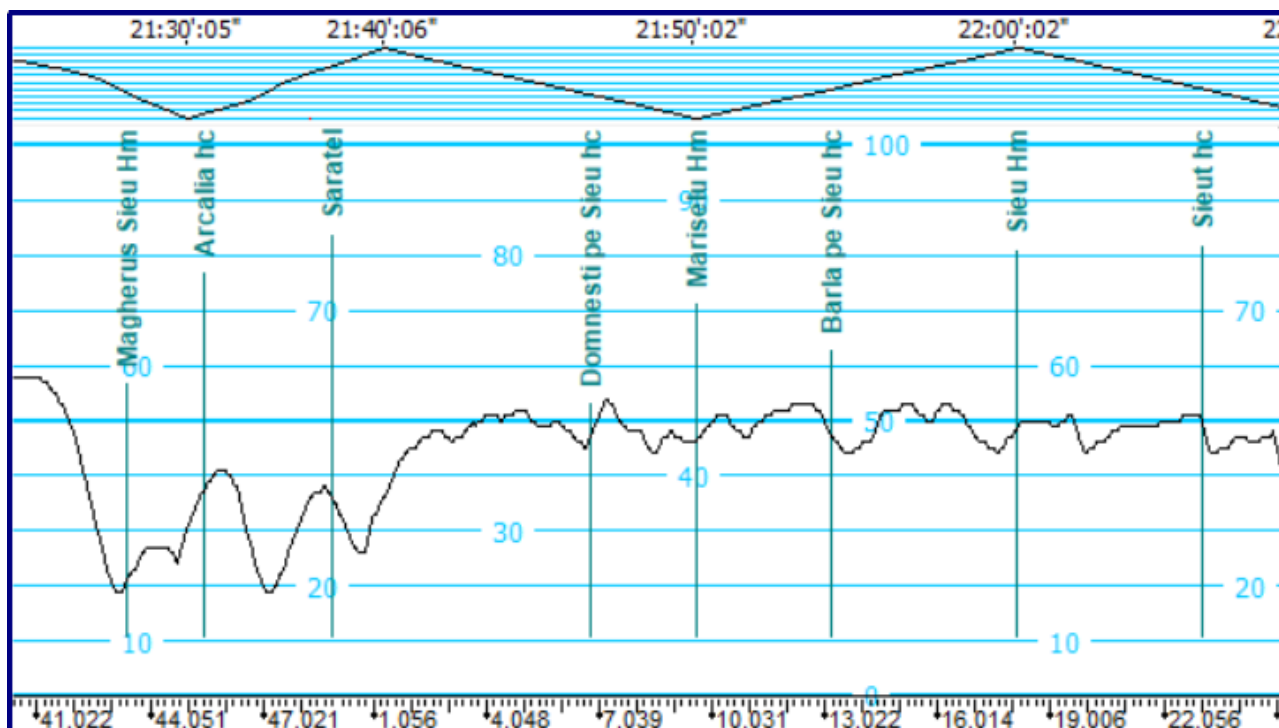
Foto nr.12 – Extras din diagrama de viteză pe distanța Beclean pe Someș - Deda
