AVIZ

RAPORT DE INVESTIGARE

al incidentului feroviar produs la data de 09.09.2018 ora 10:30 în stația CFR Bârlad, pe raza de activitate a Sucursalei Regionala C.F. Iași, în circulația trenului de călători IR nr.1661, aparținând operatorului de transport feroviar SNTFC „CFR Călători” S.A., tren care nu a oprit în stație la peron și a depășit semnalul de ieșire X II, acesta având indicația „*OPREȘTE fără a depăși semnalul*”

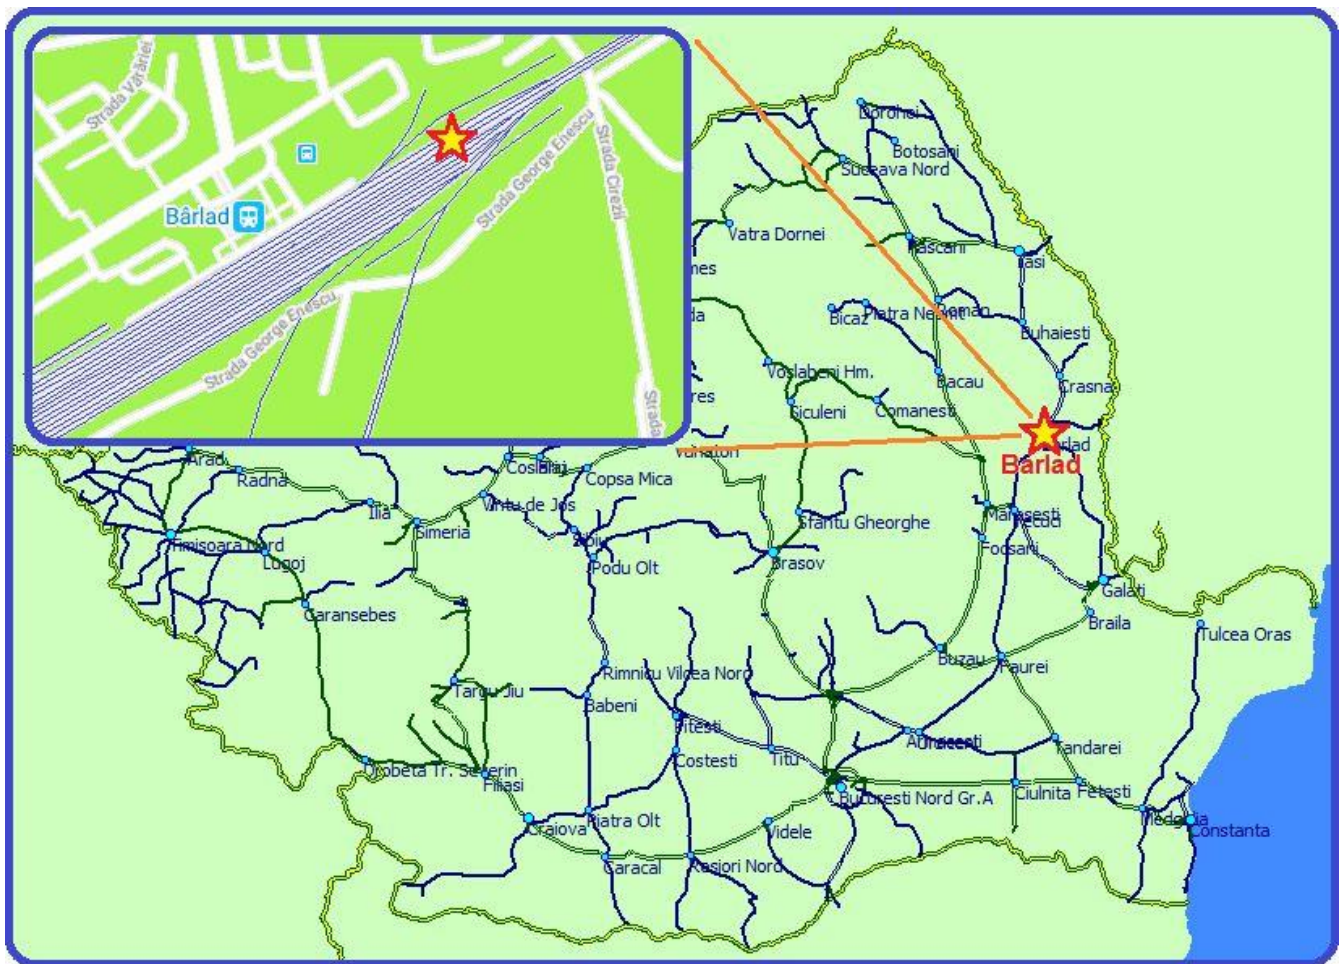
After the train passed by the entry signal, meeting with the running speed at crossing over the inductor 1000 Hz, it ran with the speed decreasing from 84 km/h, passing the railway station centre, reaching the inductor of 2000 Hz at the exit signal X II, and passed it in stop position, being on red position, that ordered: *STOP without passing the signal in stop position*, when the speed decreased from 36 km/h at 0 km/h, on 78 m.

Picture 1 – Incident site

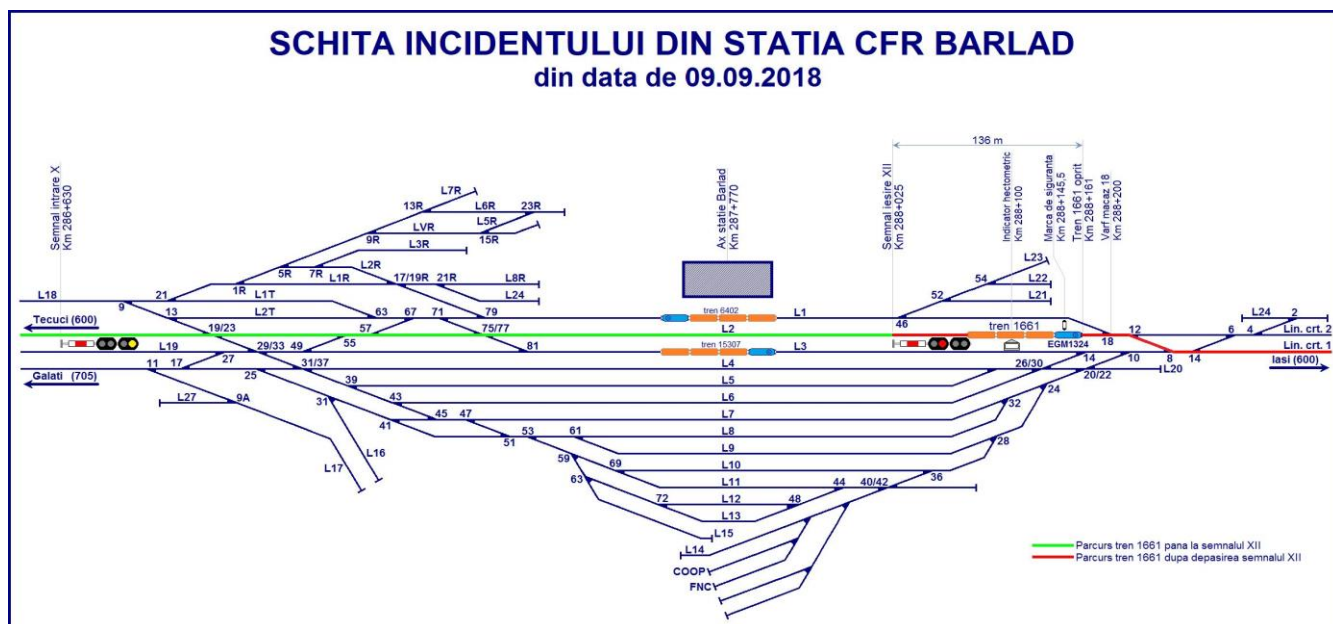
Figura 2 - Stația CFR Bârlad, ocuparea liniilor, cu trenul de călători IR nr.1661, pe linia nr.2, după semnalul de ieșire X II

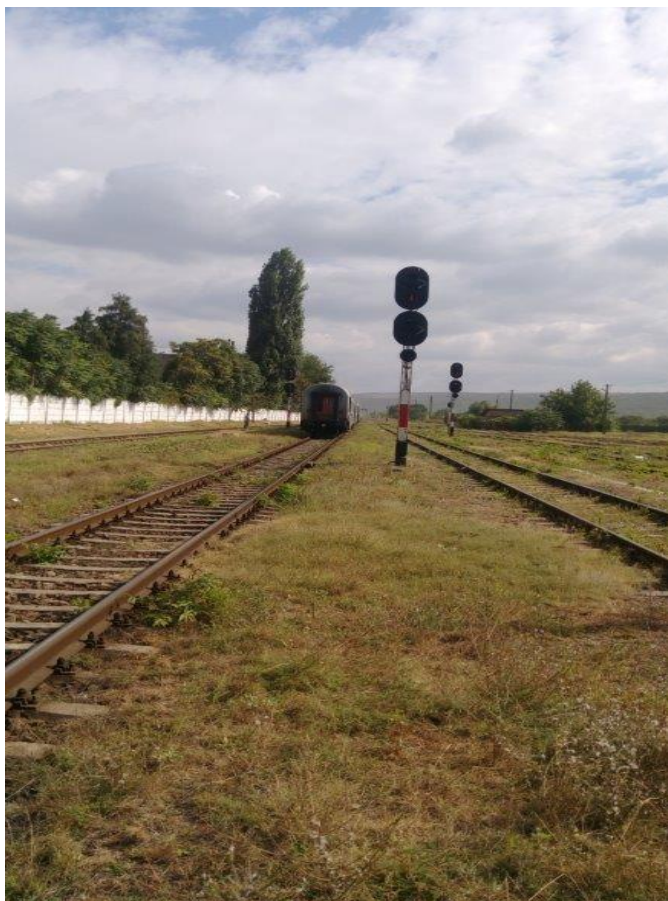
Foto nr.1 – Trenul de călători IR nr.1661, după semnalul X II

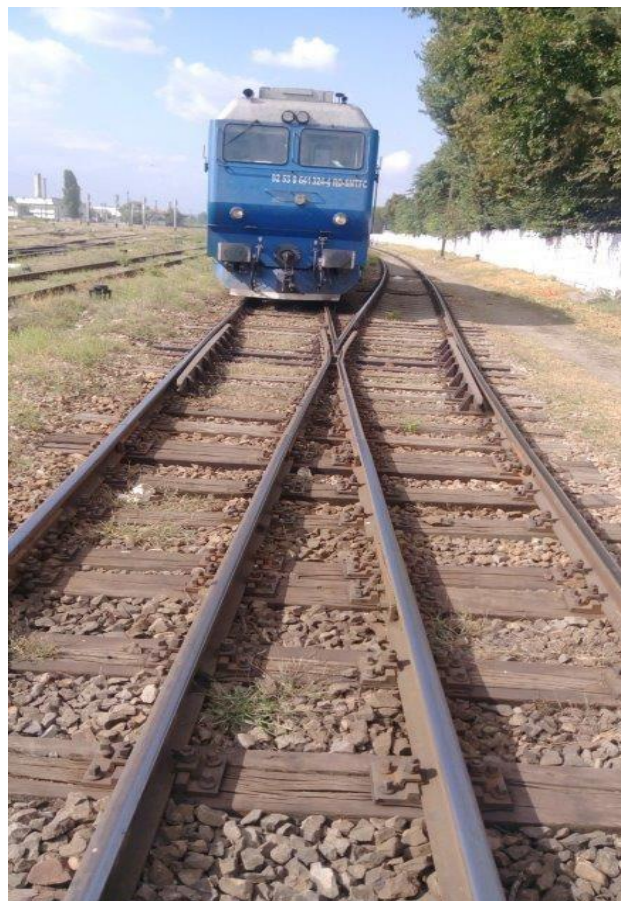
Foto nr.2 – Locomotiva GM 1324 oprită la 5 m. în fața inimii de încrucișare a macazului nr.18

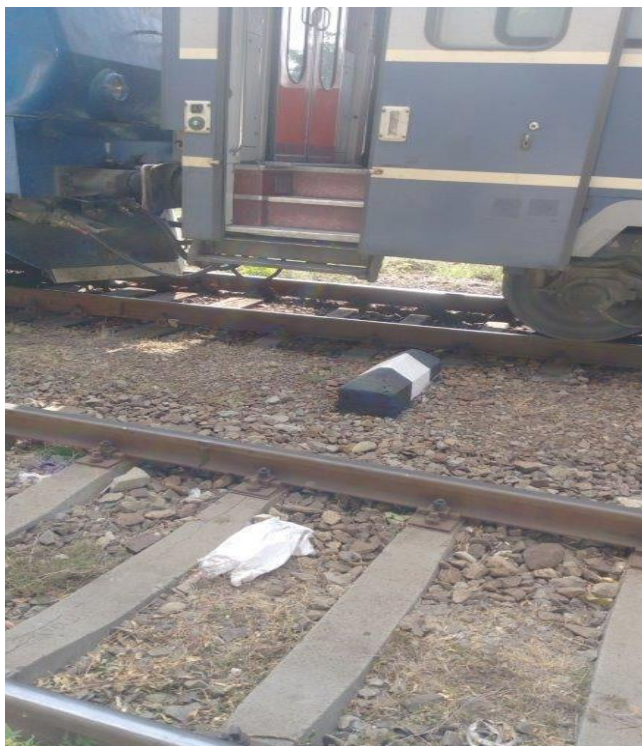
Foto nr.3 – Locomotiva GM 1324 peste marca de siguranță de la km.288⁺¹⁴⁵

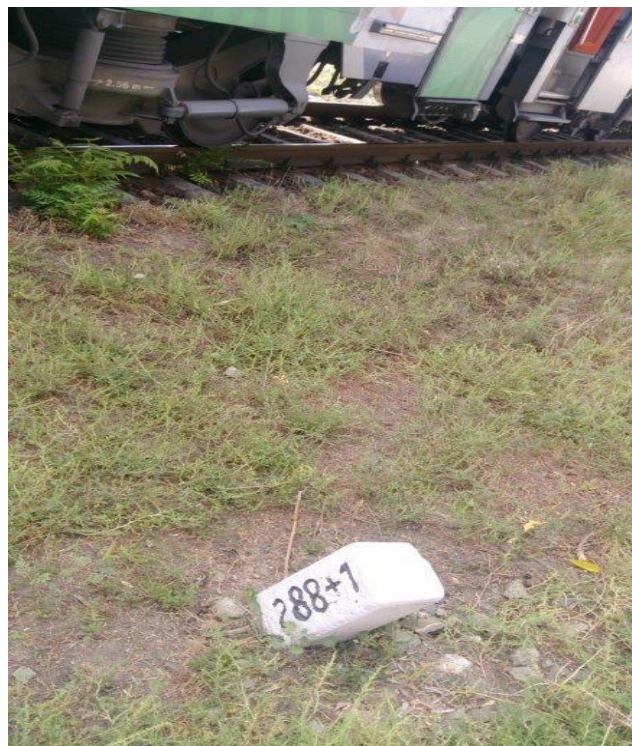
Foto nr.4 – Vagonul nr.2 al trenului, oprit în dreptul bornei de la km.288⁺¹⁰⁰

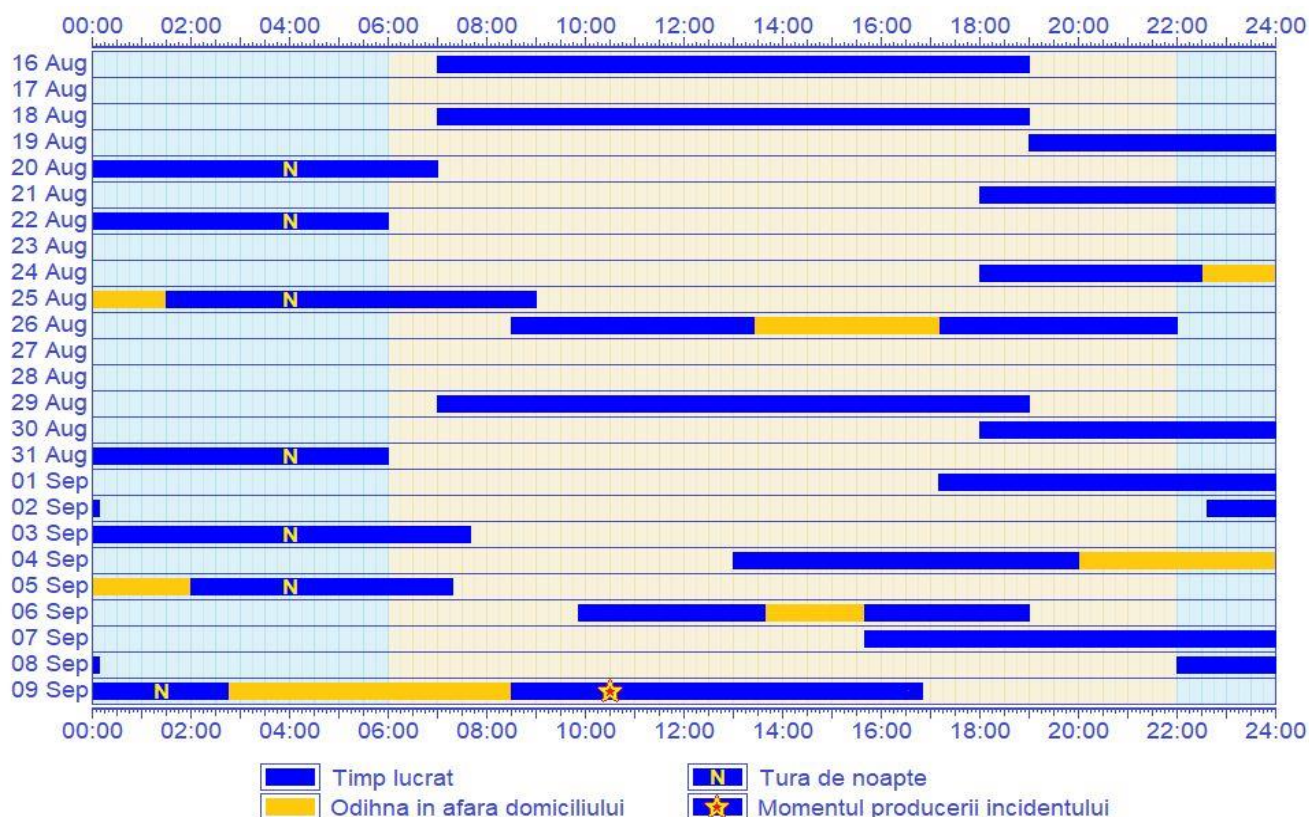
Figura 3 – Grafic cu timpul de lucru și de odihnă a personalului de locomotivă care a condus trenul de călători IR nr.1661 la data de 09.09.2018

Din analiza fișei individuale a serviciului prestat, corelate cu foile de parcurs cât și a graficului cu timpul de lucru și de odihnă pe ultimele 25 de zile calendaristice, comisia apreciază că au fost respectate prevederile reglementărilor specifice în vigoare, referitoare la durata serviciului continuu maxim admis pe locomotivă.
