AGENȚIA DE INVESTIGARE FERROVIARĂ ROMÂNĂ - AGIFER

RAPORT DE INVESTIGARE

privind accidentul feroviar produs la data de 10.03.2016 în jurul orei 09:15 pe raza de activitate a Sucursalei Regionale de Căi Ferate Brașov, în stația CFR Siculeni, prin deraierea primului boghiu în sensul de mers a vagonului nr.31534542105-3 din compunerea trenului de marfă nr.83286

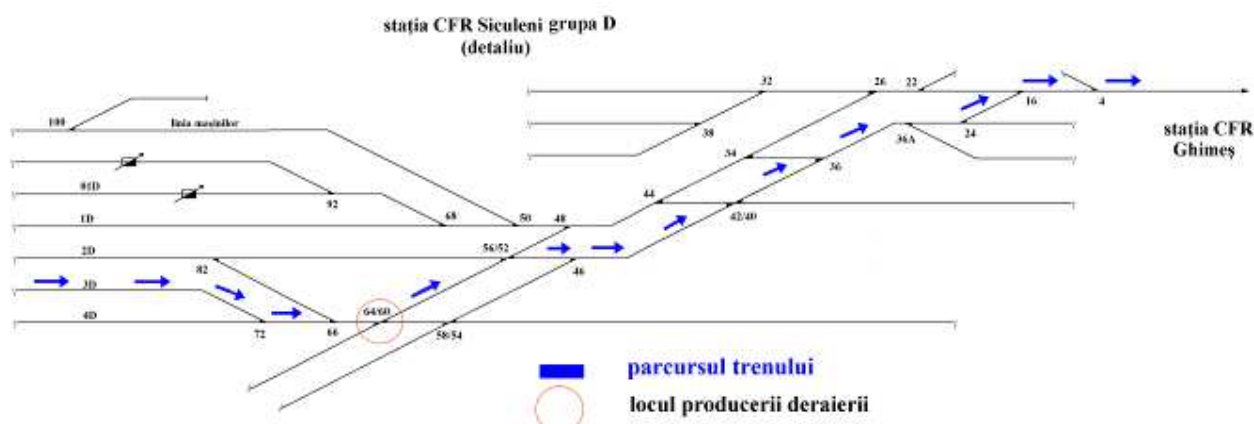
Desen nr.1- Schița cu traseul trenului nr.83286 din data de 10.03.2016 în stația CFR Siculeni

Expedierea trenului de la linia nr.3 în direcția Ghimeș a presupus manevrarea în diferite poziții a mai multor macazuri ale schimbătoarelor (aparaturilor) de cale. Macazurile traversării cu joncțiune dublă nr.60/64, care fac parte din parcursul de expediere al trenului, au fost manevrate în poziție „pe abatere” a TJD nr.60/64.

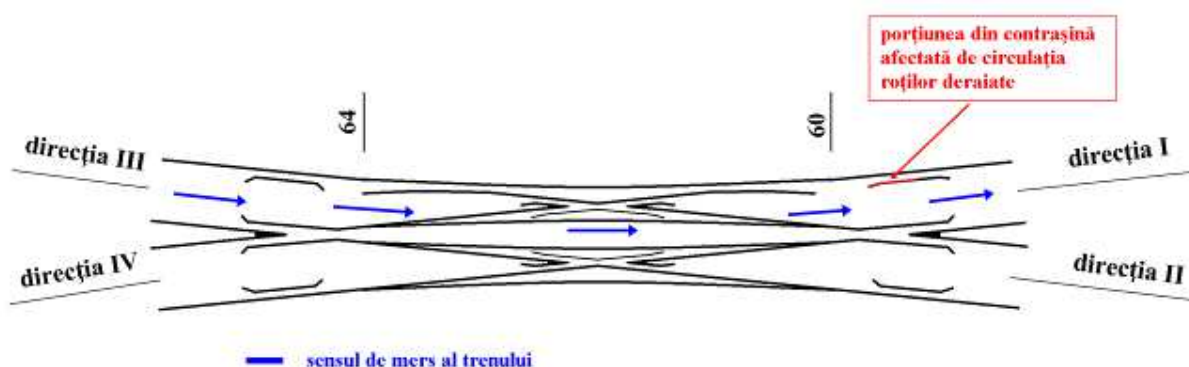
Desen nr.2

Deraierea s-a produs la trecerea peste aparatul de cale nr.60 din cuprinsul traversării cu joncțiune dublă nr.60/64 (TJD nr.60/64) din capătul Y al stației, prin escaladarea contrașinei din partea stângă sens mers tren (contrașina din dreptul inimii simple de pe direcția I) de către roțile din aceeași parte a primului boghiu a vagonului nr.31534542105-3.

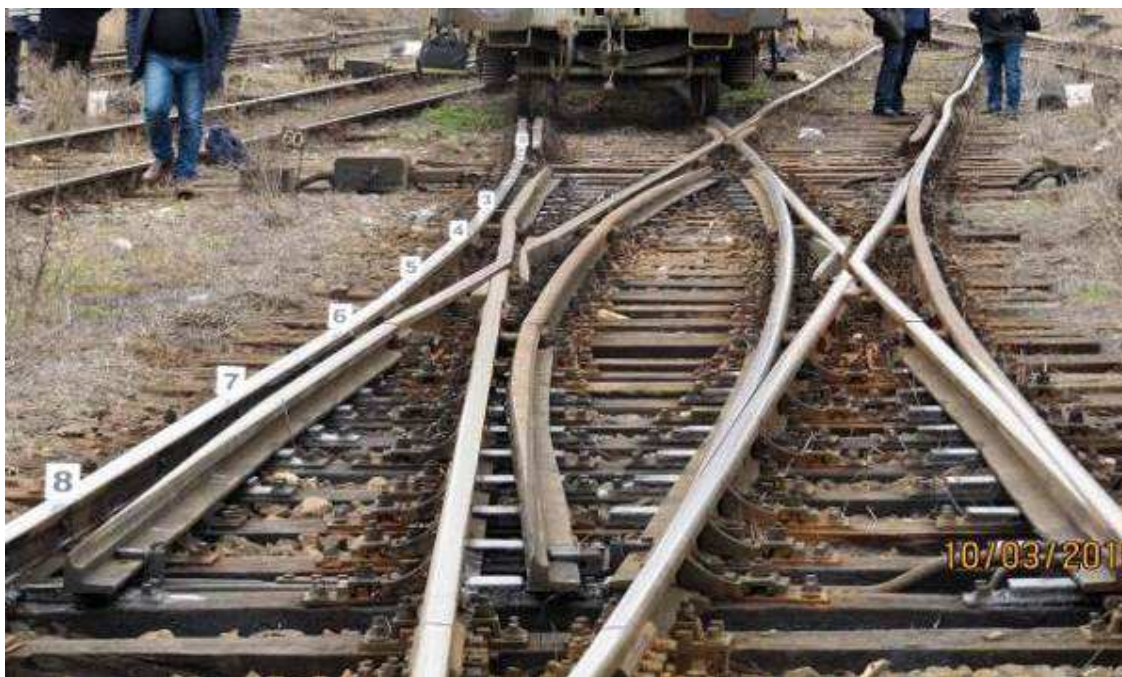
Foto nr.1

Pe capătul contrașinei inimii de încrucișare simplă a aparatului de cale nr.60 (numit în continuare punctul „0”), s-au observat primele urme de lovire a acesteia, punct de la care, pe fața superioară a contrașinei au fost constatate amprente urmelor de rulare a buzelor roților din stânga (roțile nr.2 și 4) pe o lungime de 2300 mm, după care buzele roților monobloc au căzut în exteriorul contrașinei (spre interiorul căii) lovind suportii contrașinei. Pe șina din dreapta, corespunzător capătului contrașinei nu s-au observat urme de escaladare. De la punctul „0” au fost marcați picheți din 2,5 m în 2,5 m, pe direcția de mers a trenului, astfel: 12 picheți înainte de punctul „0” (în sens invers de mers al trenului), respectiv de la 1 la 12 și 2 picheți după punctul „0” (în sensul de mers al trenului), respectiv de la -1 la -2 - *foto nr.1.*

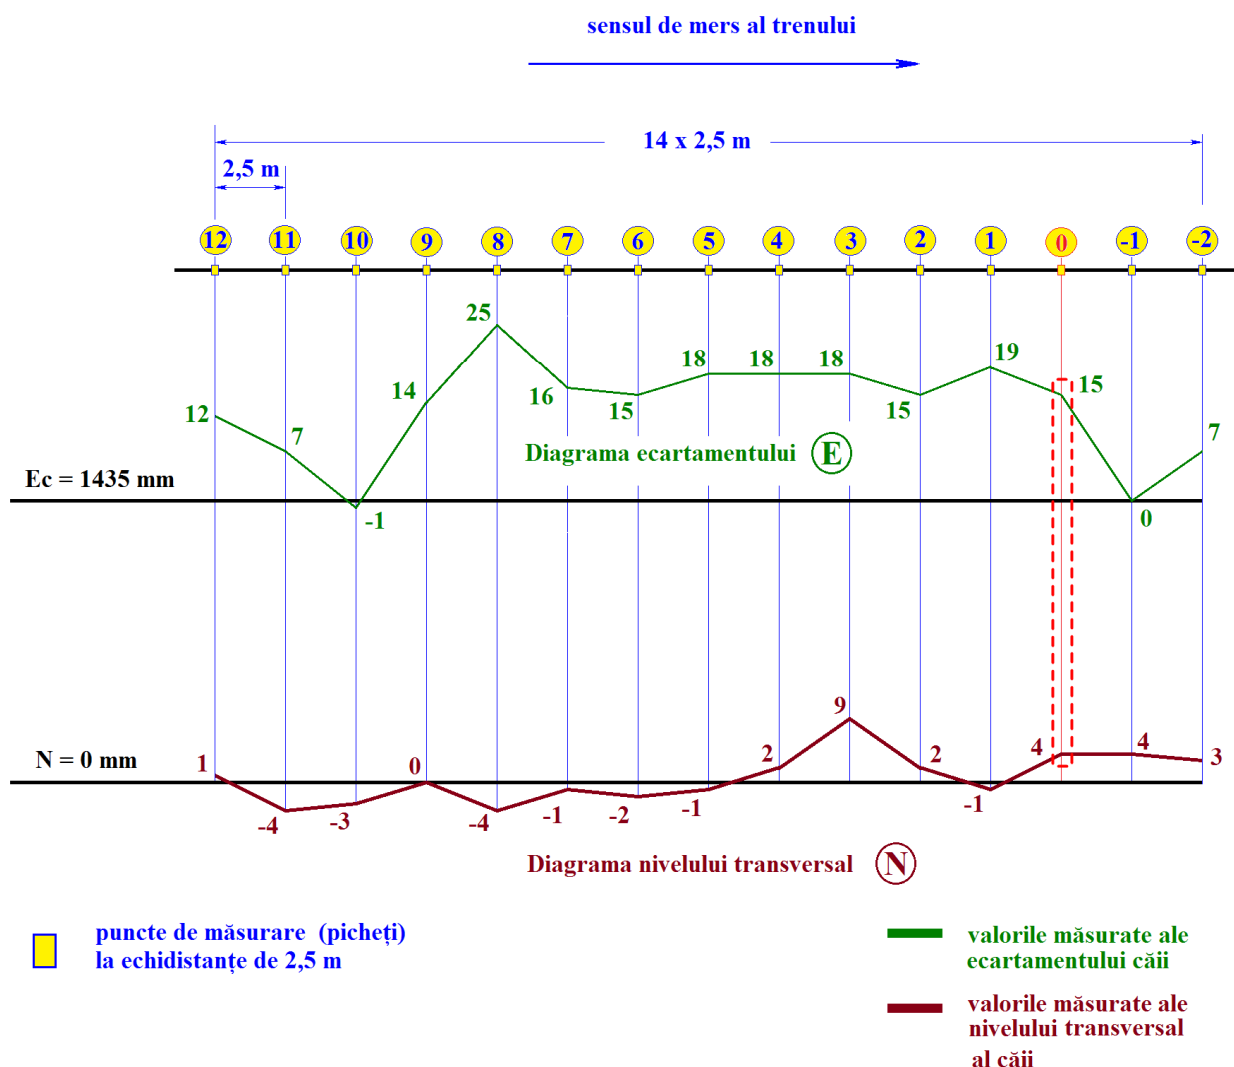
În cazul verificărilor efectuate la baza de măsurare de 2,5 m, pichetarea punctelor începând de la punctul producerii deraierii (punctul „0”) – Desen nr.3

- referitor la ecartamentul căii
- toleranțele admise în exploatare pentru ecartamentul căii, au fost depășite în punctul „0” cu 10 mm, iar în punctele dinaintea punctului „0”, cu valori cuprinse între 2 mm și 20 mm;

- referitor la nivelul transversal al căii
- valoarea toleranței admise în exploatare pentru nivelul transversal al căii era depășită cu 4 mm în punctul de măsurare nr.3.

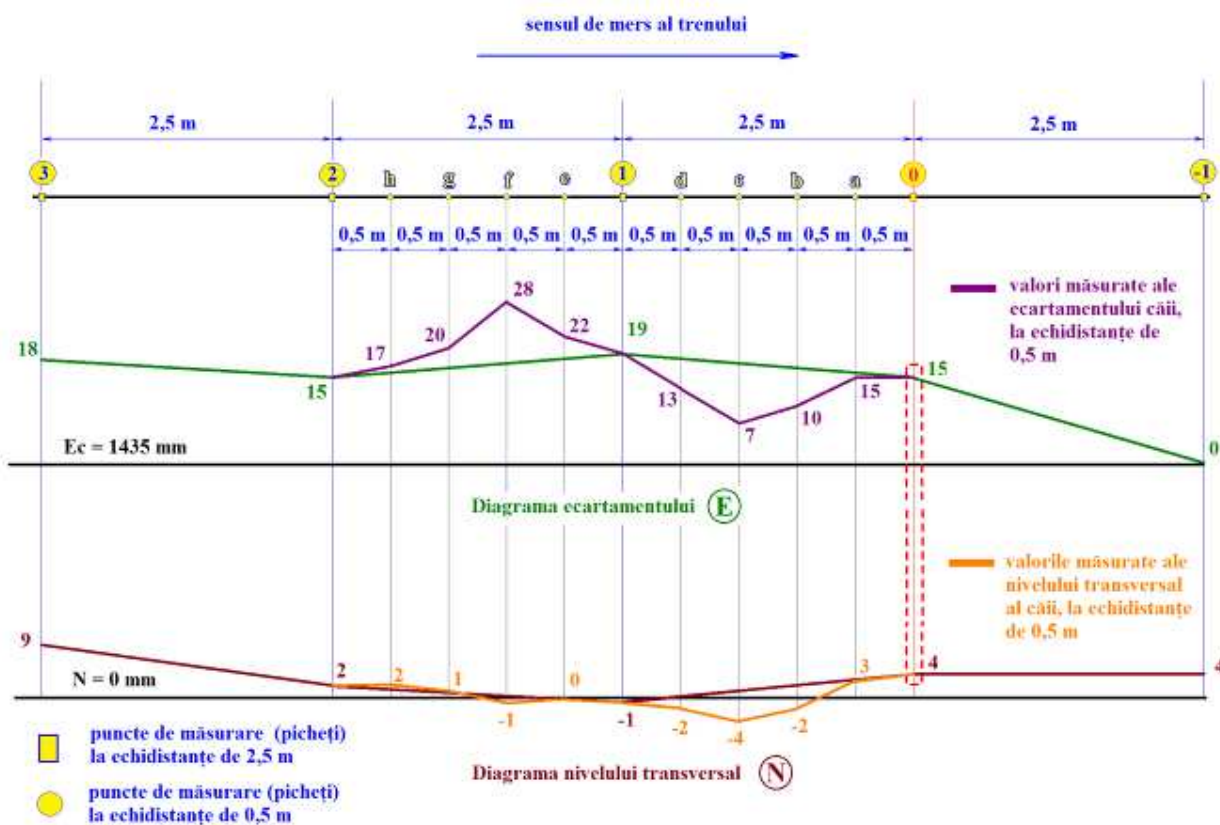
Desen nr.4

Se observă că între punctele de măsurare la baza de 2,5 m, sunt puncte în care valorile măsurate în regim static ale ecartamentului căii sunt mult mai mari. Acest fapt determină variații mari ale ecartamentului căii, ceea ce în regim dinamic conduce la amplificarea mișcării șerpuite a osiilor.

Amplificarea mișcării șerpuite a osiilor se repercutează asupra tijei tirfoanelor, conducând în timp la strivirea lemnului din care sunt confecționate traversele și lărgirea găurilor în care sunt introduse tirfoanele. Astfel, în timp, tirfoanele nu mai pot realiza fixarea plăcilor metalice de traverse.

Pe zona unde s-au efectuat măsurători, nivelul transversal în punctul „3” avea valori care depășeau, cu 4 mm, toleranțele admise (de ± 5 mm), prevăzute în art.19.6 din *Instrucția de norme și toleranțe pentru construcția și întreținerea căii - linii cu ecartament normal - nr.314/1989*.

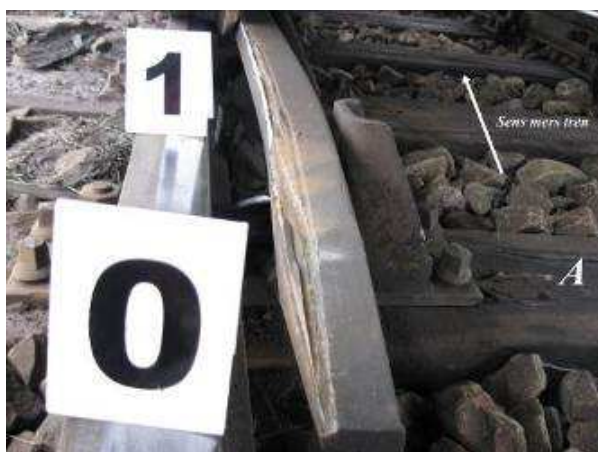
Foto nr.2

Începând de la capătul contrașinei din partea stângă din dreptul inimii simple a schimbătorului nr.60, pe muchia feței superioare s-au observat urme specifice lovirii de către buzelor roților. Aceste urme se continuau pe fața superioară a contrașinei cu două urme de aproximativ 2300 mm lungime lăsate de buzele roților, după care, înspre interiorul căii au fost constatate urme de lovire a suporturilor contrașinei și a elementelor de fixare a acestora de traverse, datorită căderii acestor roți între firele căii – foto nr.2-5.

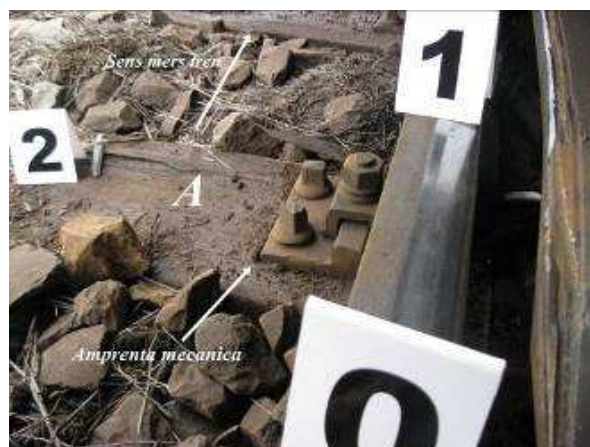
Foto nr. 3

De la capătul contrașinei pe o lungime de 830 mm s-a constatat șpan proaspăt dislocat din contrașină aflat între aceasta și șină – *foto nr.3*.

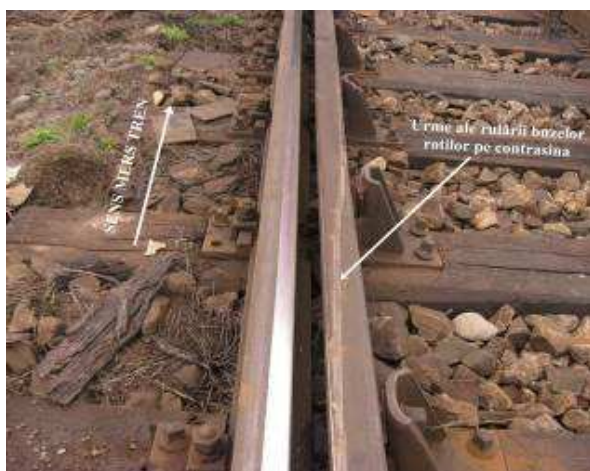
Foto nr.4 – Urme de rulare pe contrașină

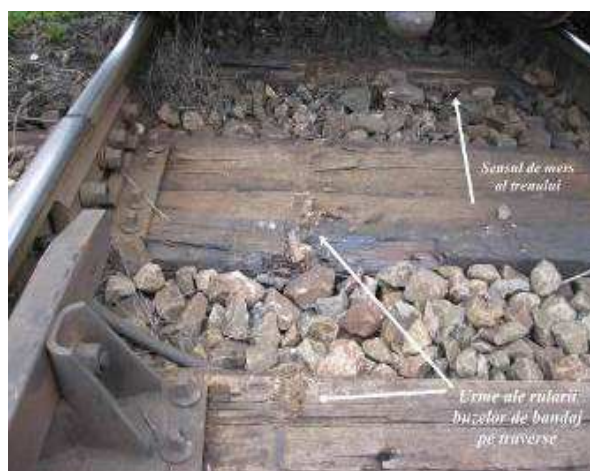
Foto nr.5 – Urme de rulare pe traverse

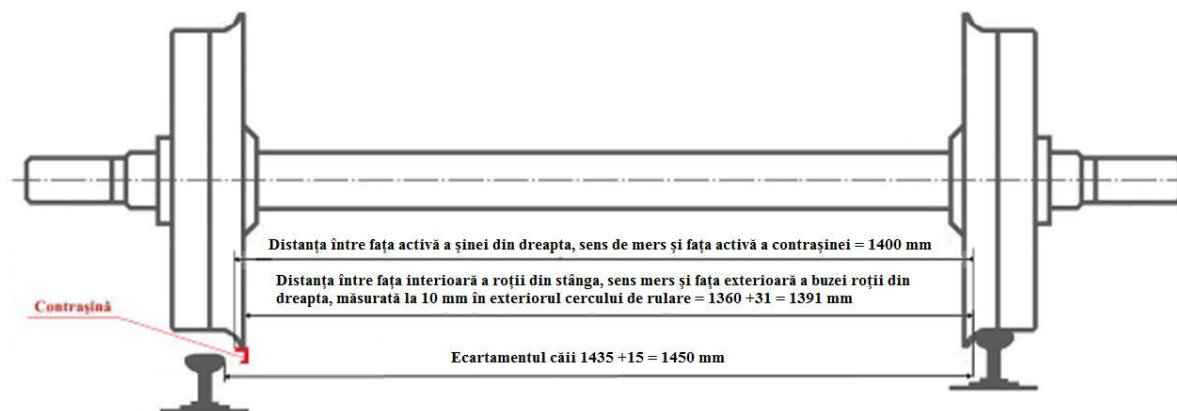
Desen nr.5

S-au efectuat măsurători în punctul „0” ale distanței dintre fața activă a șinei din partea dreaptă față de sensul de mers al trenului și fața activă a capătului contrașinei, rezultând valoarea de 1400 mm – *Desen nr.5, foto nr.6*. Această valoare a fost superioară valorii de 1391 mm pe care o avea prima osie deraiată între fața interioară a roții din stânga, în sensul de mers al trenului, și fața exterioară a buzei roții din dreapta, măsurată la 10 mm în deasupra cercului de rulare ($1360 = \text{distanța între fețele interioare}$, $31 = \text{grosimea buzei roții din dreapta}$).

- Din analiza măsurătorilor efectuate la ecartament și la elementele geometrice ale osiei și roților cu dispozitive verificate metrologic (prezentate în *Desen nr.5*), a reieșit faptul că distanța dintre capătul contrașinei și flancul activ al șinei de rulare (jgheab) a avut valoarea de 50 mm, mai mică decât valoarea de 85 mm prevăzută în Instrucțiunea de lucru I 05.00.00-22 - Exploatare și întreținere șine de rulare cu contrașine „U”, acest lucru constituind un factor de producere a accidentului – *foto nr.6 și nr.7*.

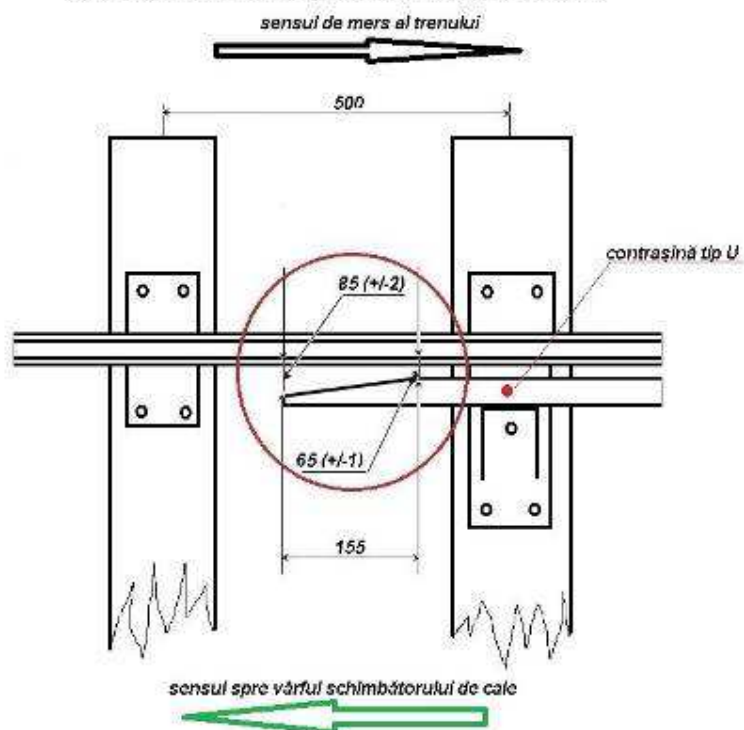
Desen nr.6

DETALIU CAPĂT CONTRAȘINĂ TJD 49-190-1:9 Aa

Dimensiunile prescrise ale jgheaburilor la capătul contrașinei

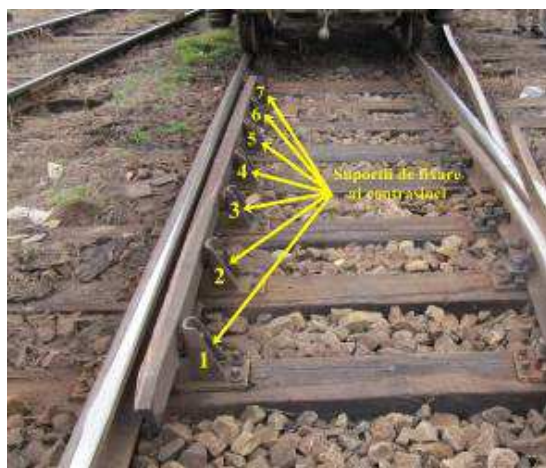
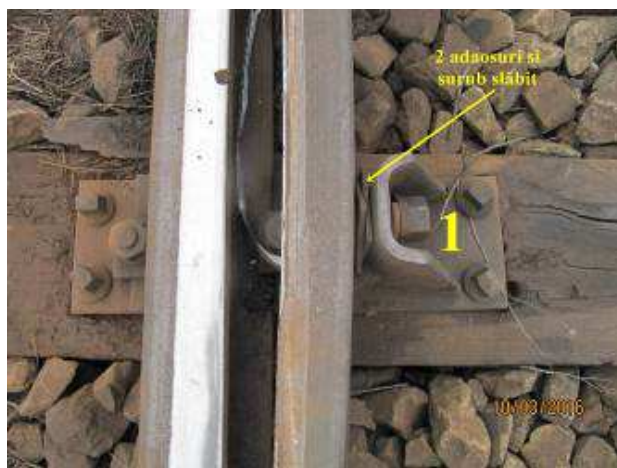
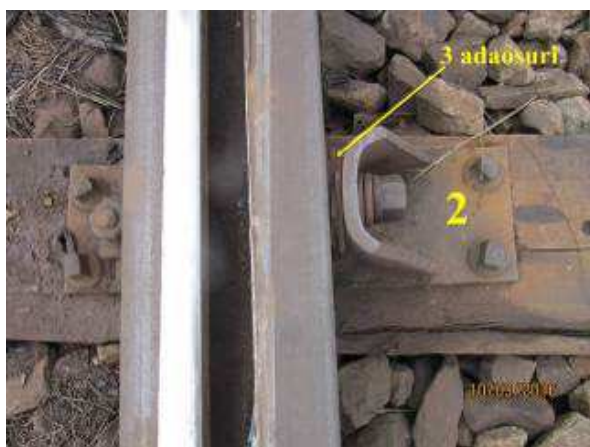
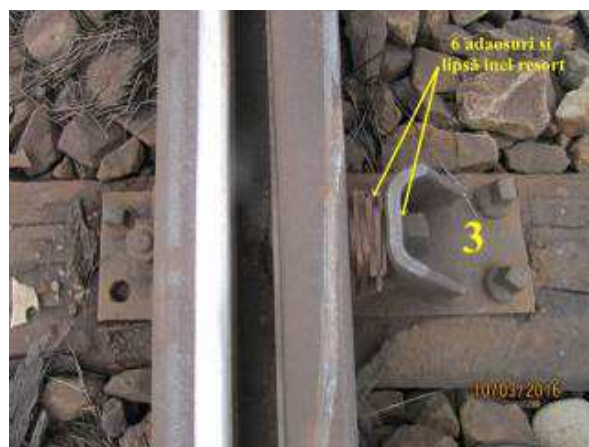
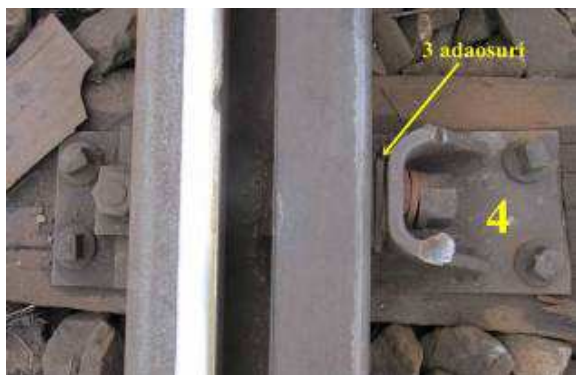
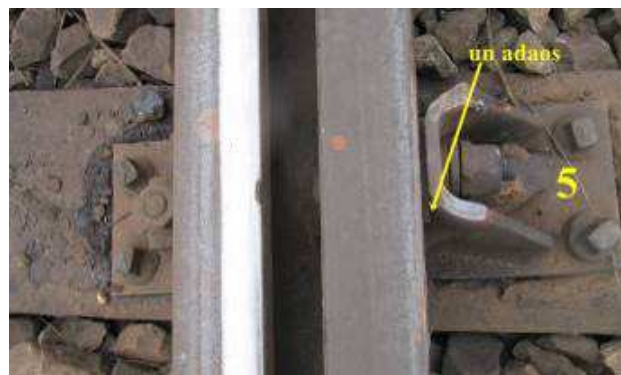
Numărul de adaosuri montate la fiecare suport al contrașinei era următorul (*Foto nr.8-13*):

- primul suport cu 2 adaosuri și cu șurub orizontal slăbit;
- al 2-lea suport cu 3 adaosuri;
- al 3-lea suport cu 6 adaosuri și fără șaibă (inel resort) pentru siguranță la strângerea piuliței;
- al 4-lea suport cu 3 adaosuri;
- al 5-lea suport cu un adaos;
- al 6-lea suport cu un adaos;
- al 7-lea suport fără adaosuri;

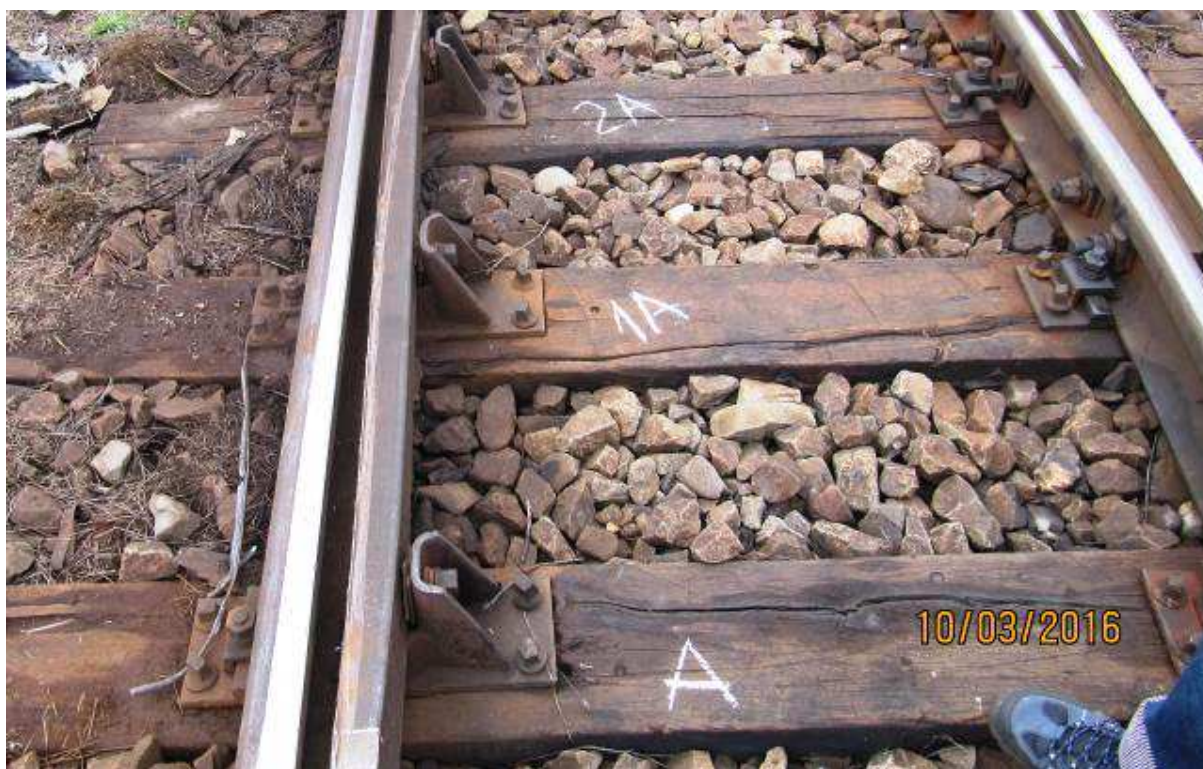
Foto nr.15 – Traversa A

Pe fața superioară în dreptul plăcii suportului erau urme de uzură a capătului acestei traverse, iar traversa era crăpată în lung, pe o direcție aproximativ perpendiculară pe direcția de strângere a două tirfoane.

Lemnul din corpul traversei nu mai permitea strângerea tirfoanelor, doar un tirfon dinspre exteriorul căii mai era activ.

Între suport și contrașina profil U erau introduse două plăcuțe pentru rectificarea lărgimii jgheabului. Piulița prin care se asigură strângerea contrașinei de sprijinitor, era slăbită.

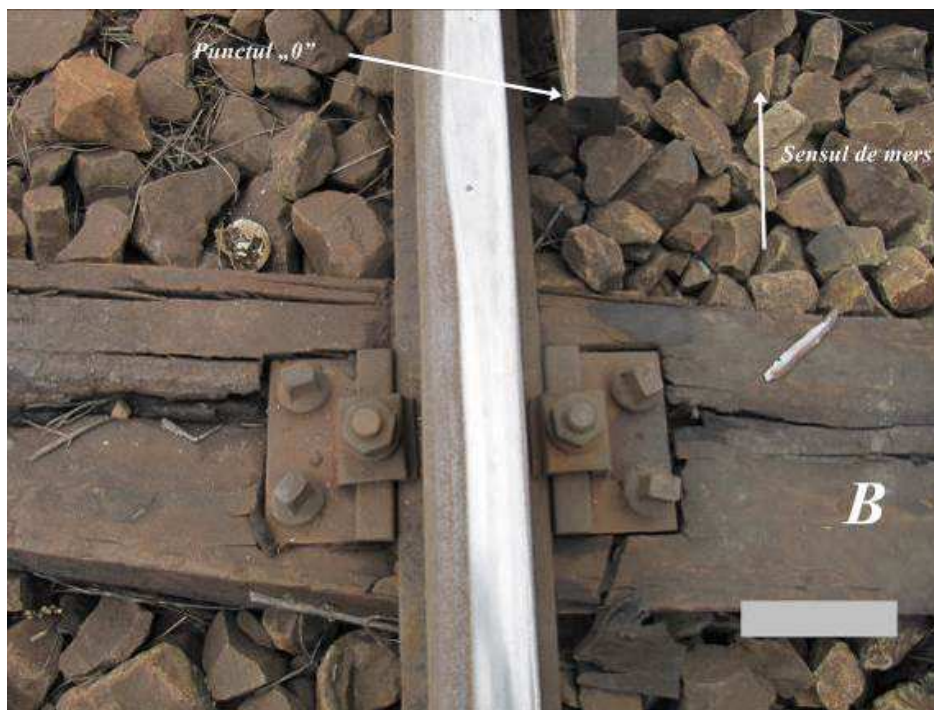
Foto nr.16 – Traversa B

Capătul din partea stângă era putred și rupt.

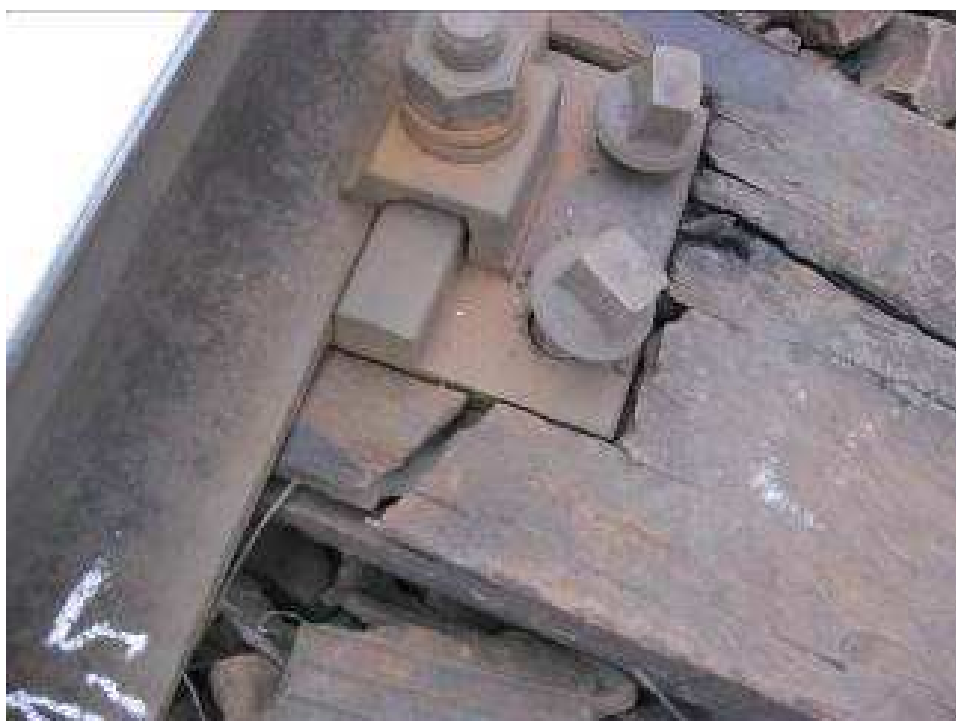
Foto nr.17 - Detaliu traversa B, partea stângă față de semul de mers al trenului

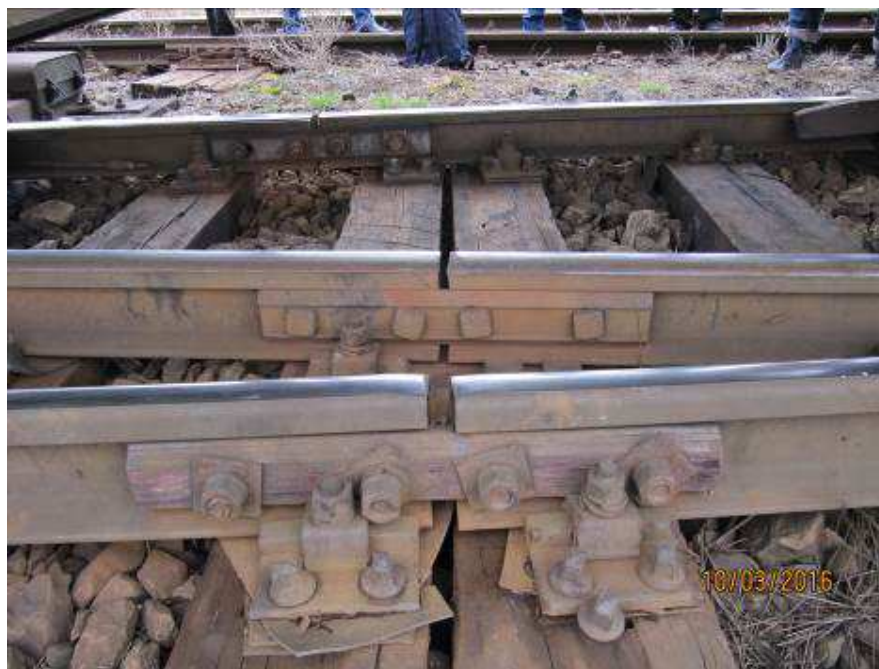
Foto nr.17

Aceste traverse sunt apropiate pentru a permite sprijinirea joantelor de la vârful inimii simple (respectiv a vârfului acelor).

Joantele care sprijină pe aceste traverse nu sunt la echer. Pozițiile pe care le au aceste joante indică faptul că din contraacul curb a fost debitată o anumită lungime.

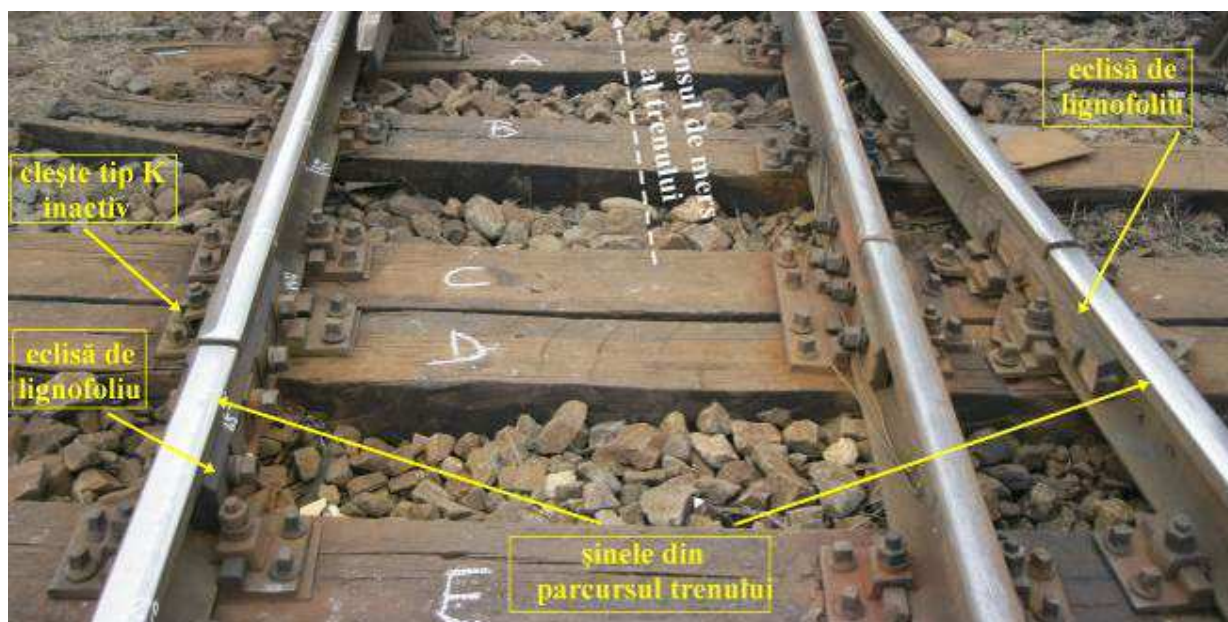
Foto nr.18

1. Pe aceste traverse, pe partea stângă față de sensul de mers al trenului, sprijină un ansamblu joantă izolantă construit cu eclise de lignofoliu și profil electroizolant.

Rostul de dilatație nu se află în spațiul dintre cele două traverse C și D, ci se află în spațiul dintre traversa D și traversa următoare E. Acest mod de realizare a joantei nu a mai făcut posibil ca elementele sistemului de prindere indirectă tip K, prin care se realizează fixarea tălpilor șinelor de plăcile metalice, să fie introduse pe lungimea ecliselor, între șuruburile orizontale de la capetele șinelor.

Eclisa de lignofoliu dinspre interiorul căii avea o gaură ovalizată (gaura dinspre contraacul curb al direcției I-III) de la care lipsea șaiba metalică plată. Pentru fixarea și strângerea eclisei de capătul contraacului curb au fost folosite inele resort, fapt pentru care piulițele nu au putut fi strânse, astfel încât înșurubarea acestora să se facă pe întreaga zonă filetată a acestora. Cleștele tip K din partea stângă, din exteriorul căii era inactiv.

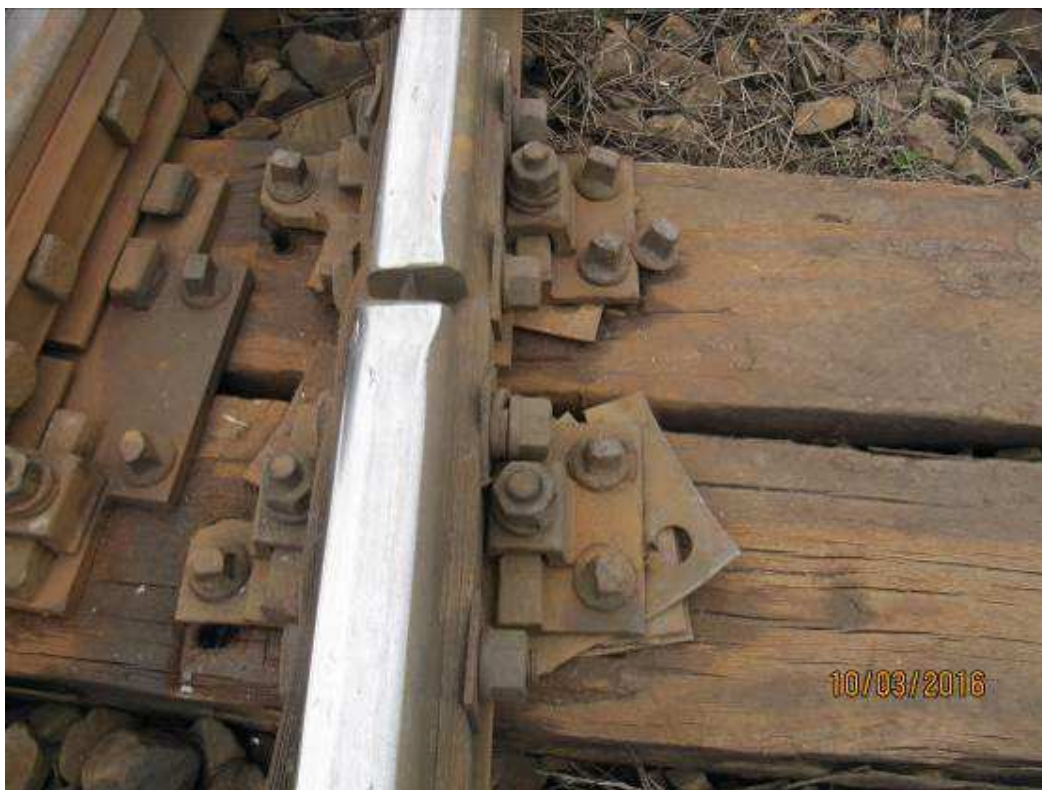
Foto nr.19

2. Joanta din partea dreaptă era o joantă izolantă construită de asemenea cu eclise de lignofoliu, dar care nu avea și profil electroizolant. La primul șurub orizontal de la capătul contraacului drept, între piuliță și șaiba metalică plată a fost intercalat un inel resort. Din acest motiv strângerea piuliței nu s-a mai putut realiza pe toată lungimea a acesteia.

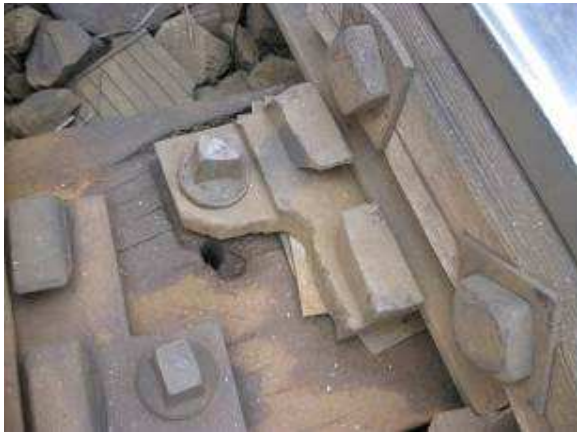
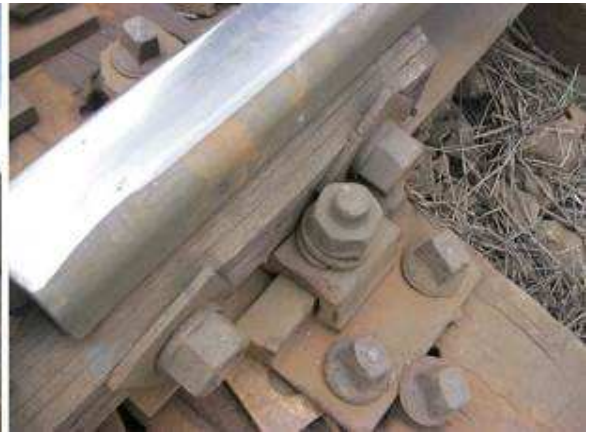
Pe ambele traverse, în zona acestor plăci metalice, lângă tirfoanele existente sunt găuri în corpul traverselor ca urmare a schimbării poziției plăcilor metalice. În aceste găuri nu au fost introduși cepi de lemn pentru obturarea găurilor. Sub ambele plăci metalice erau introduse mai mult de o placă de polietilenă.

La această joantă, pentru blocarea deplasării în lungul traversei a plăcii metalice de la capătul șinei cot (șina dinspre vârful inimii simple) a aparatului de cale nr.60, în sensul creșterii valorii ecartamentului căii pe direcția I, a fost introdus în traversă un tirfon la capătul plăcii metalice. Acest tirfon era introdus într-o gaură care exista în traversă.

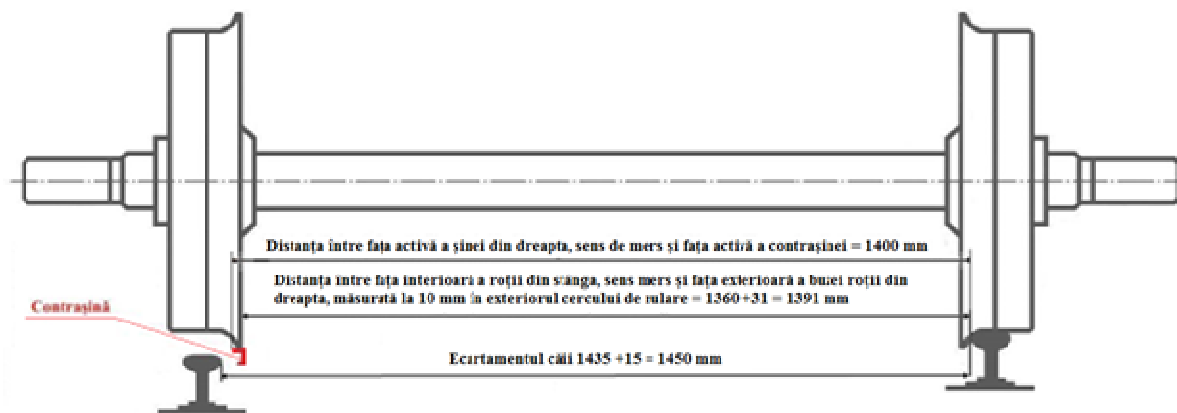
Desen nr.7

- Valoarea ecartamentului măsurată pe direcția I, în punctul „0” (punctul „0” este în dreptul capătului contrașinei dinspre vârful inimii de încrucișare), era de 1450 mm.
Această valoare depășea cu +10 mm valoarea toleranței admise pentru ecartamentul căii.
- Distanța măsurată de la punctul materializat de contactul buzei roții din partea dreaptă (a sensului de mers) cu flancul activ al ciupercii șinei, și fața dinspre șină a capătului contrașinei din dreptul inimii de încrucișare simplă de pe direcția I, a avut valoarea de 1400 mm.

Valoarea măsurată a acestei distanțe este mai mare decât valoarea distanței dintre fața interioară a roții din partea stângă de la prima osie a primului boghiu (în sensul de mers al trenului) al vagonului al 4-lea și punctul de contact al bandajului roții din partea dreaptă a aceleiași osii, cu fața laterală activă a ciupercii șinei, care avea valoarea de 1391 mm;

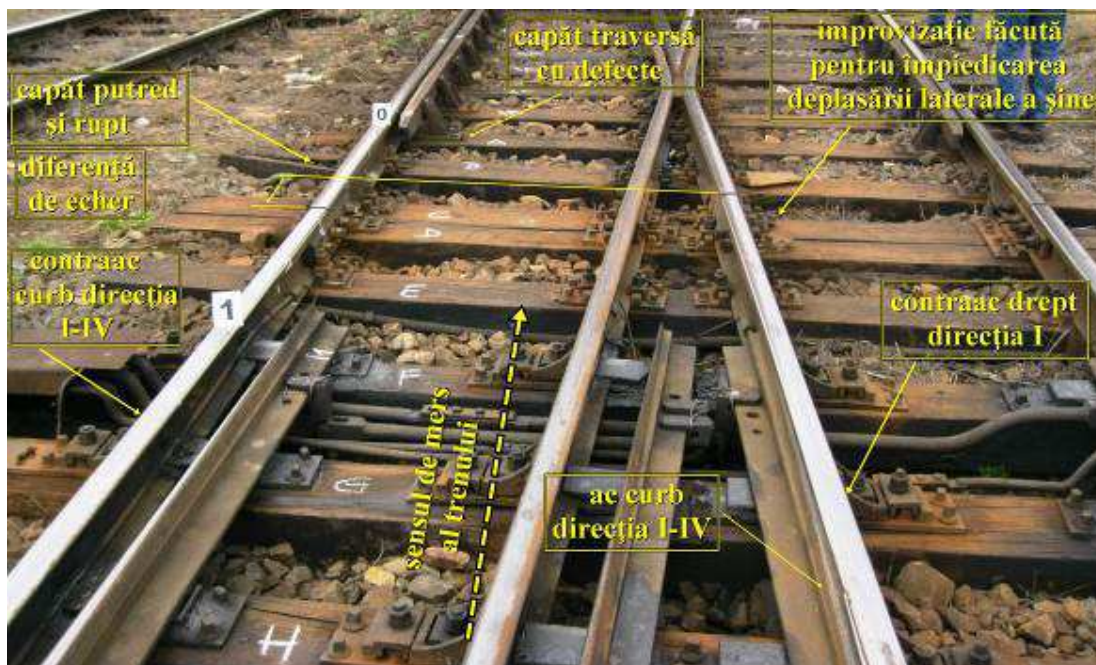
Foto nr.22

2. Efectul creșterii sarcinilor dinamice transmise la nivelul tirfoanelor, s-a materializat prin strivirea lemnului din jurul tijei tirfoanelor, lărgirea gărilor și pătrunderea apei provenită din precipitații și începerea procesului de putrezire locală (în zona plăcilor metalice) a traversei. Perioadele de îngheț-dezgheț au accelerat procesul de putrezire locală. Manevrarea poziției plăcilor metalice, pe lățimea traverselor, pentru schimbarea poziției de strângere a tirfoanelor a contribuit de asemenea la putrezirea locală a traverselor, cu atât mai mult cu cât în găurile rămase libere nu au fost introduși cipi de lemn.

3. Din motivele prezentate anterior, traversele notate C, B, A (în sensul de mers al trenului), erau necorespunzătoare, deoarece nu mai asigurau strângerea tirfoanelor pentru fixarea plăcilor metalice, permițând atât deplasarea laterală a șinelor în sensul creșterii ecartamentului căii, cât și formarea unor denivelări transversale locale sub acțiunea greutății vehiculelor feroviare din compunerea trenului, datorită putrezirii și ruperii capătului traversei B sub placa metalică;
