AGENȚIA DE INVESTIGARE FERROVIARĂ ROMÂNĂ - AGIFER

RAPORT DE INVESTIGARE

privind accidentul feroviar produs la data de 11.01.2016,
pe raza de activitate a Sucursalei Regionale de Căi Ferate Timișoara,
în stația CFR Petroșani, prin deraierea vagonului nr. 85535310074-3
din compunerea trenului de marfă nr.20954

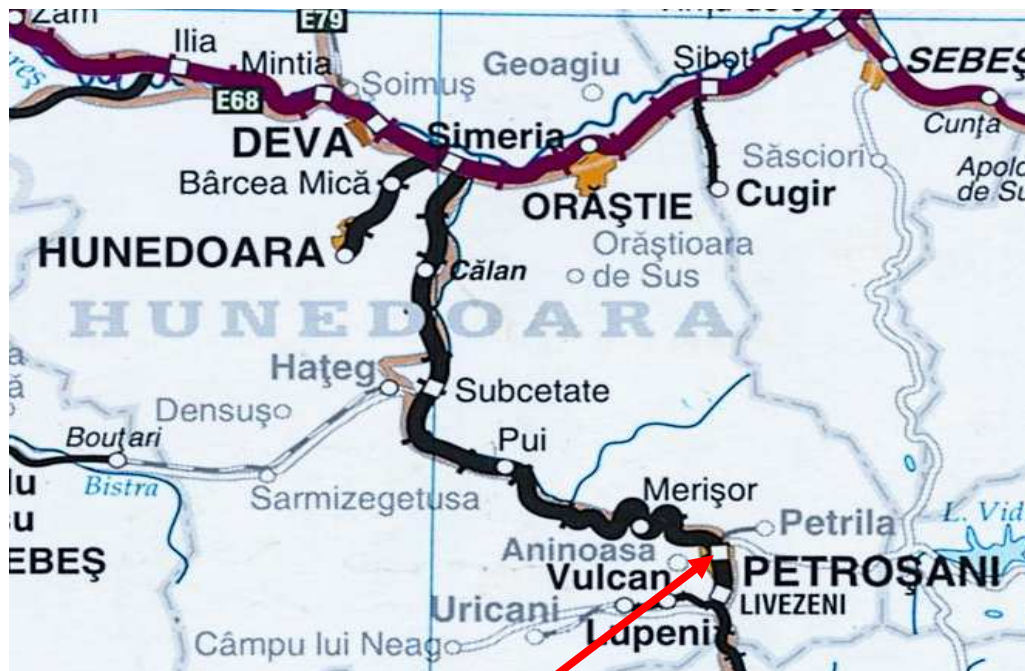
Fig. nr.1

locul producerii accidentului

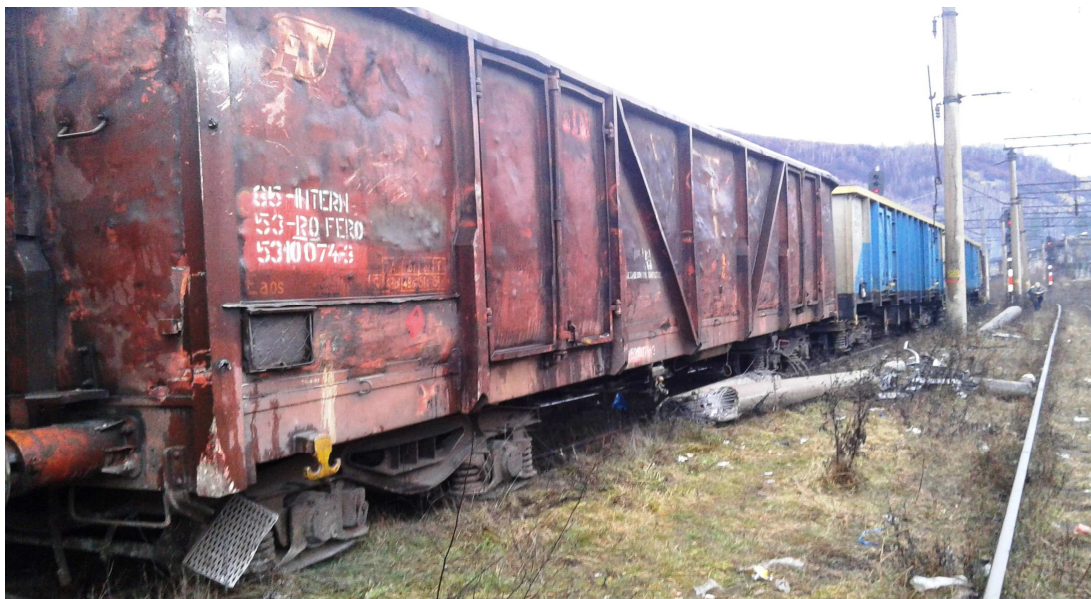
Foto 1. Poziția vagonului implicat după deraiere

- deraierea s-a produs pe linia 8 din stația CFR Petroșani, la km 78+543 pe începutul curbei de după aparatul de cale nr.52 la o distanță de 15m față de joanta de călcâi a inimii de încrucișare;

- viteza maximă de circulație, în stația CFR Petroșani pe linia 8 abătută este 30km/h;
- al 10-lea vagon din compunerea trenului seria Eaos (nr.85535310074-3) era deraiat de ambele osii ale primului boghiu, în sensul de mers al trenului, cu roțile din partea dreaptă în sensul de mers, în interiorul căii, în vecinătatea șinei din partea dreaptă a căii (fir interior al curbei de după aparatul de cale nr 52), iar roțile corespondente din partea stânga în exteriorul căii, în vecinătatea șinei din partea stângă a căii (fir exterior al curbei de după aparatul de cale nr.52);

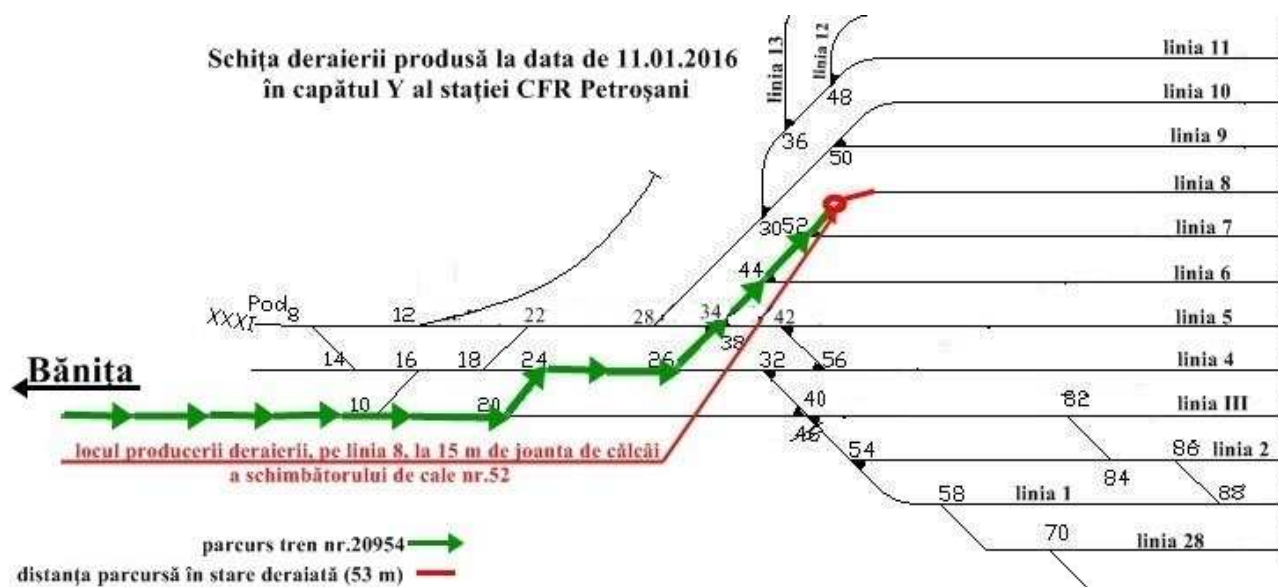
Fig. 2. Schița capătului Y al stației CFR Petroșani

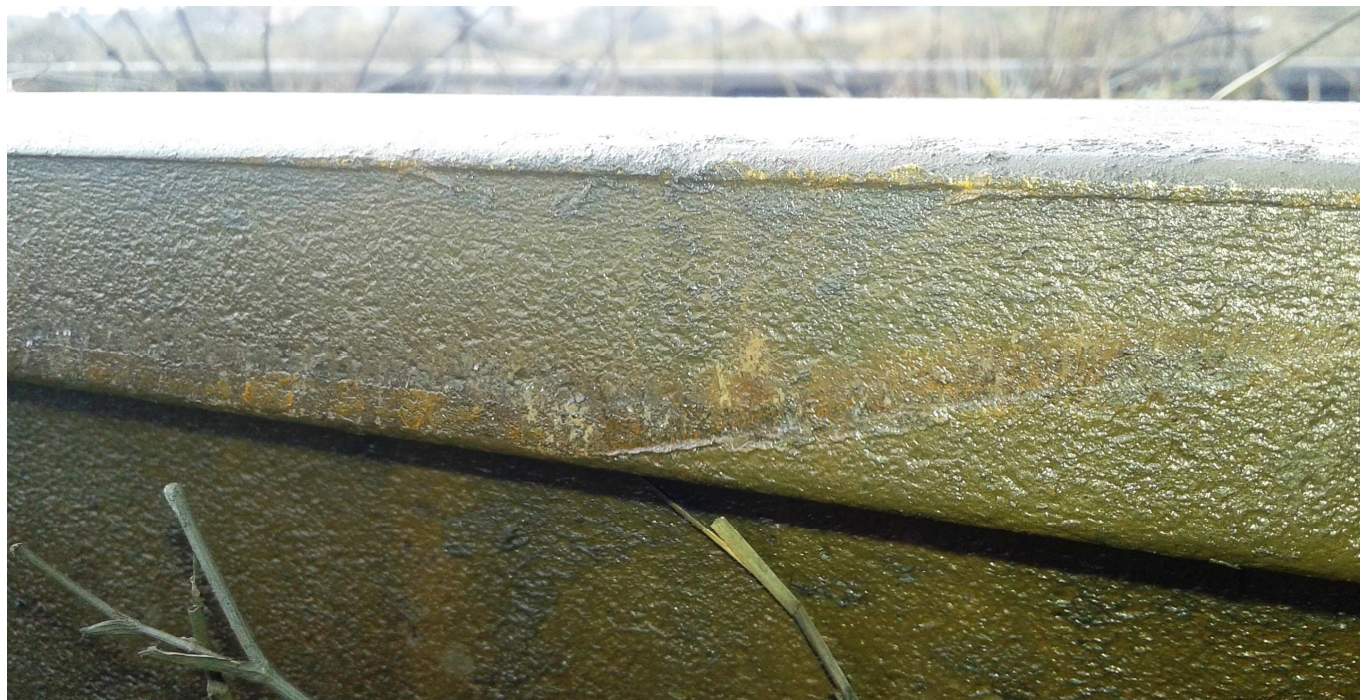
- punctul în care a fost identificată prima urmă de deraiere, respectiv km 78+543 a fost notat ca punctul „0”. În acest punct „0”, pe fața laterală activă a ciupercii șinei de pe firul interior al curbei (șina din partea dreaptă față de sensul de mers al trenului) au fost constatate urme de frecare specifice căderii roții materialului rulant între firele căii (foto 2).

Foto 2. Prima urmă de deraiere

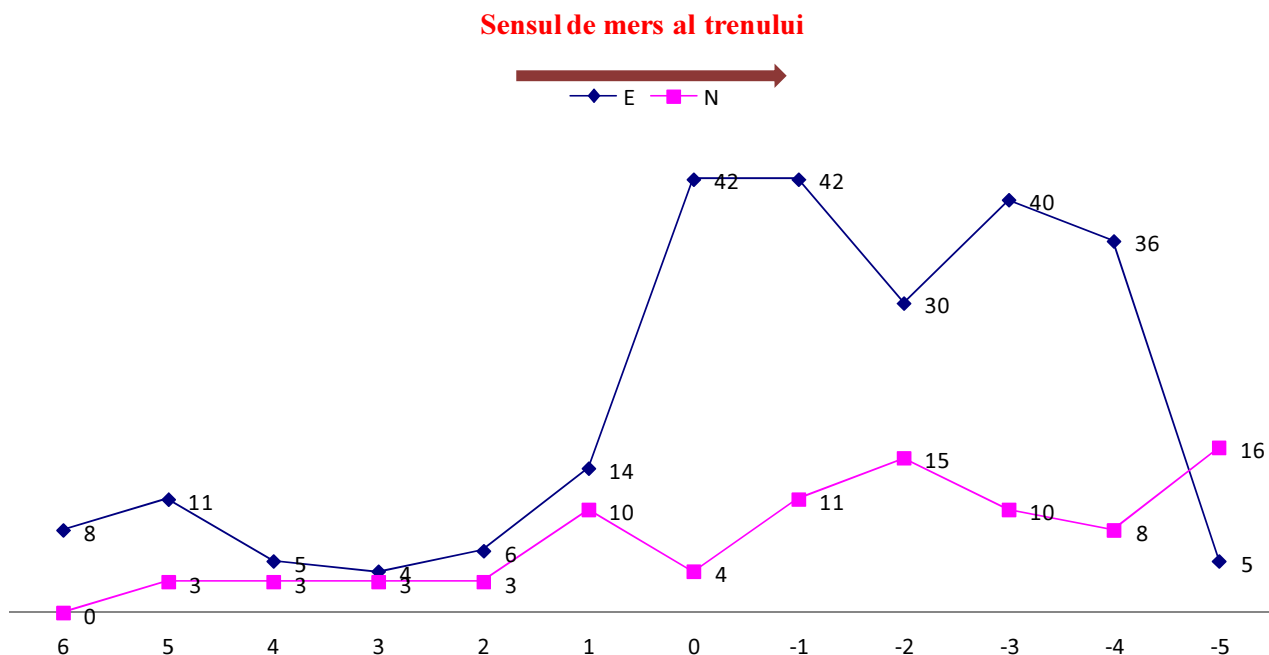
- s-au efectuat următoarele măsurători la suprastructura căii:
 - în punctele „-5” ÷ „6” au fost măsurate valorile ecartamentului și nivelului transversal al căii, cu tiparul de măsurat calea, valorile înregistrate fiind prezentate în diagrama următoare (fig.3);

Fig.3. Diagrama ecartamentului și nivelului transversal al căii

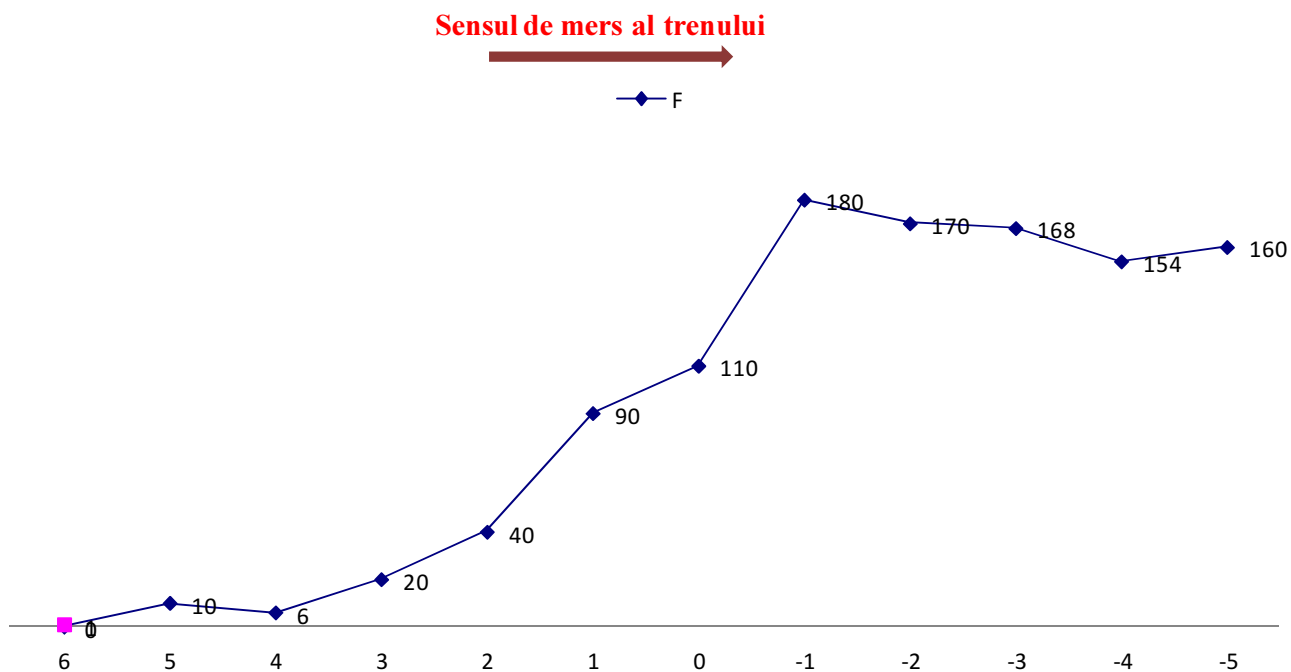
- de asemenea, între punctele „-5”÷„6” au fost efectuate măsurători ale săgeților la mijlocul corzii de lungime $c = 20\text{m}$. Valorile înregistrate sunt prezentate în diagrama de mai jos (fig.4);

Fig. 4. Diagrama sagetilor (F)

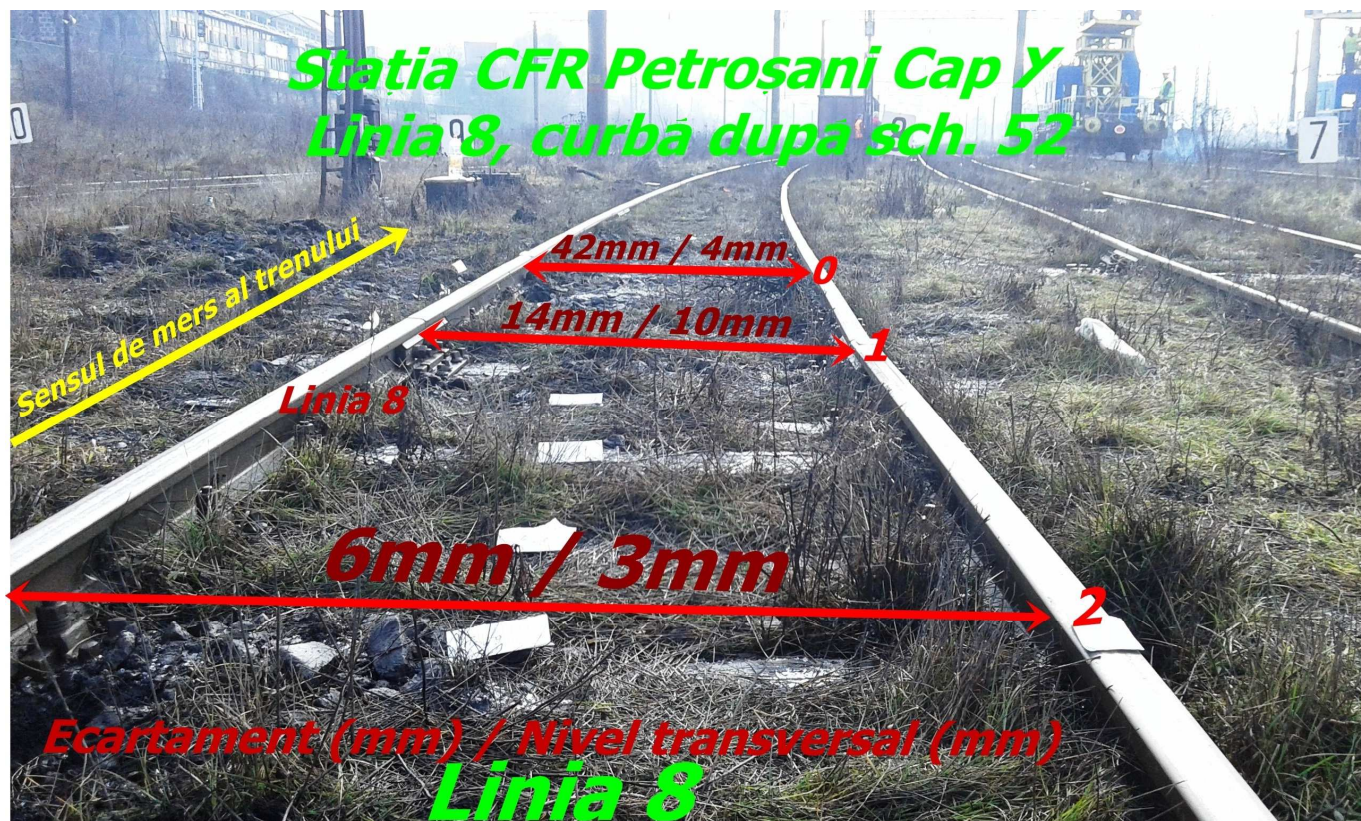
Foto 3. Valorile ecartamentului și nivelului transversal al căii în zona producerii deraierii

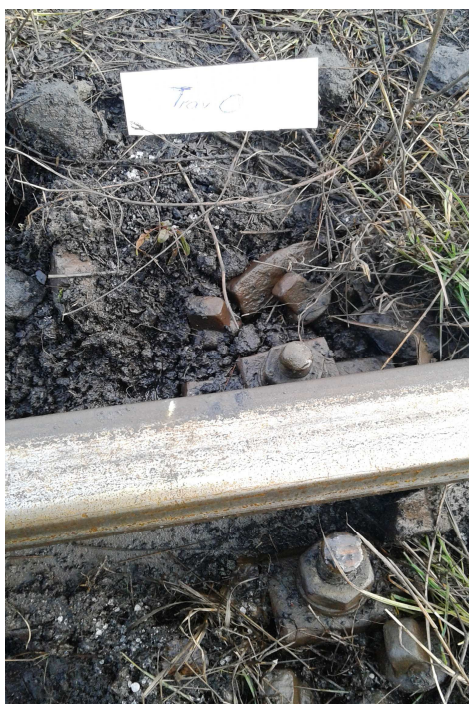
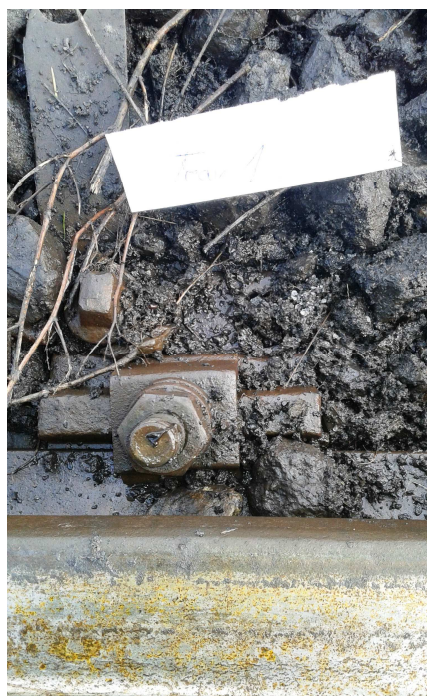
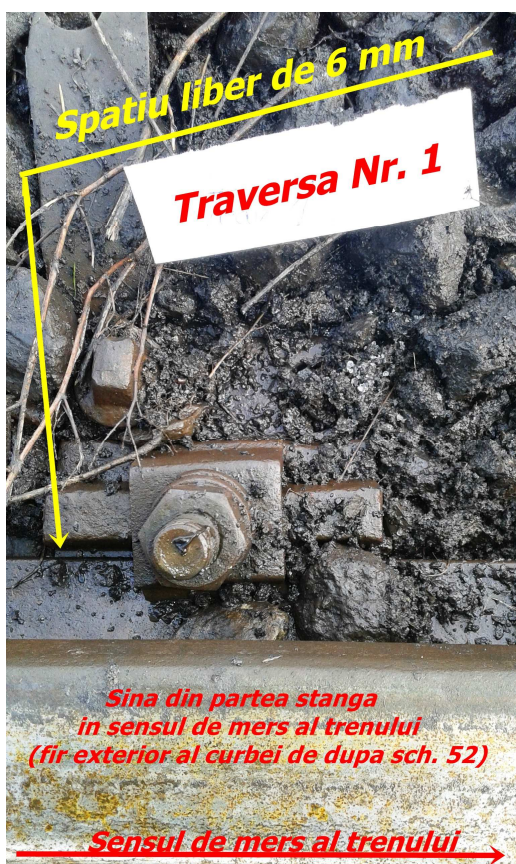
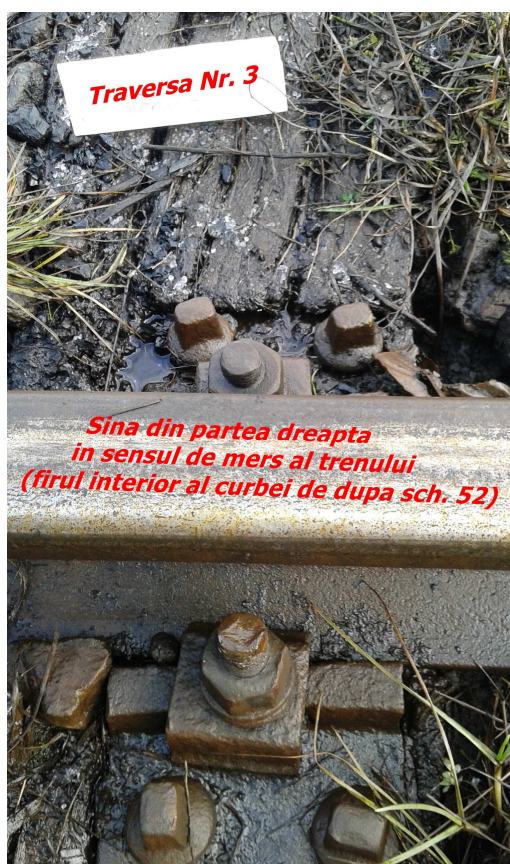
- cele trei traverse de lemn consecutive (numerotate cu „0”, „1” și „2”), premergătoare secțiunii transversale a căii în care s-a produs deraierea au fost constatate ca necorespunzătoare, neasigurând prinderea șinelor și menținerea ecartamentului în limitele toleranțelor admise;
- așa cum rezultă și din procesul verbal întocmit în stația CFR Petroșani, la toate placile metalice amplasate pe traversele „0”, „1” și „2”, s-au identificat spații libere între rebordurile placilor metalice (din spre capetele traverselor) și talpa șinei, spații ale căror valori cumulate pe fiecare traversă în parte (spațiile însumate de la ambele capete ale traversei) erau cuprinse între 7 și 13mm. De asemenea, spațiile libere între rebordurile placilor metalice și talpa șinei din partea stângă a căii, în sensul mers al trenului (fir exterior al curbei) aveau valori cuprinse între 4 și 6mm (foto de la 4 la 7).

Foto 4. Traversa „0”

Foto 5. Traversa „1”

Foto 6. Detaliu Traversa „1”

Foto 7. Detaliu Traversa „3”

Defectele pe care le aveau aceste traverse se încadrau în tipurile de defecte care, în conformitate cu prevederile art.25, alin.(2) și alin.(4) din *Instrucția de norme și toleranțe pentru construcția și întreținerea căii - linii cu ecartament normal* - nr.314/1989, impuneau înlocuirea acestora.

În condițiile existenței acestor defecte, sub acțiunea forțelor dinamice transmise șinei de roțile materialului rulant, în timpul deplasării acestuia pe curba de racordare dintre curba circulară cu raza $R=290$ m și aliniament, starea tehnică necorespunzătoare a acestor trei traverse consecutive s-a agravat favorizând deplasarea laterală a ansamblului șină - placă metalică.

În aceste condiții, din cauza acestei acestor defecte, în zona menționată ecartamentulul prescris al căii nu a putut fi menținut în limitele toleranțelor admise prin codul de practică (*Instrucția de norme și toleranțe pentru construcția și întreținerea căii - linii cu ecartament normal* - nr.314/1989) fapt ce condus la căderea roții din partea dreaptă a osiei conducătoare de la acest vagon (roata nr.1) în interiorul căii.

- employment in the Section L9 Simeria of 6 employees with execution responsibilities (workers for track maintenance II);
- performance of railway infrastructure maintenance (replacement of wooden sleepers, repairs of the railway infrastructure in order to remove the speed restrictions) being in the Section L9 Simeria with authorized companies, with a total value of 6.842.914,73 lei.

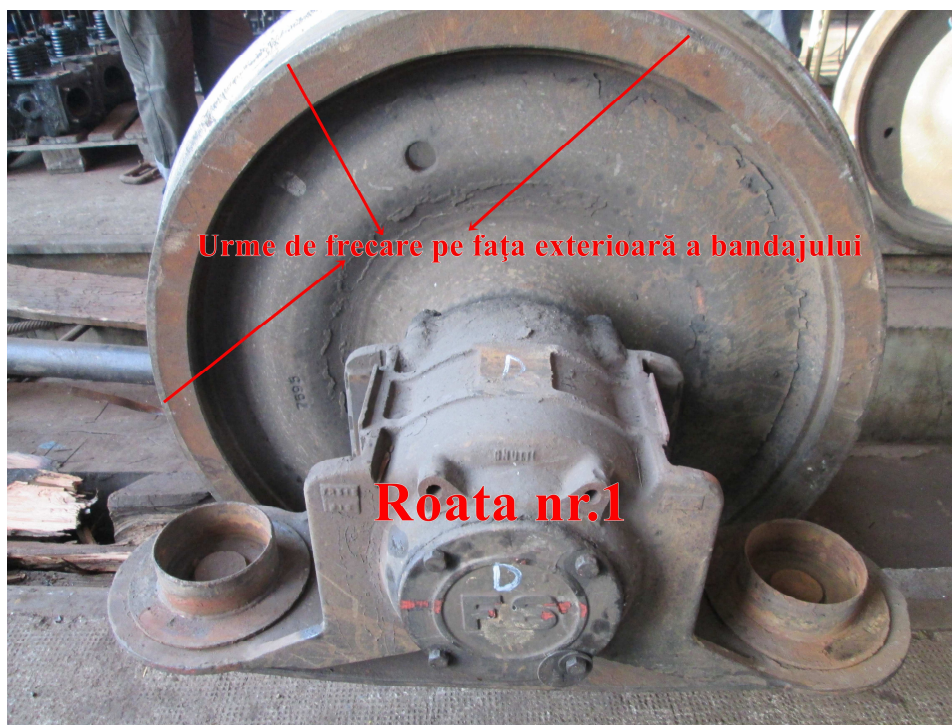
- pe fața exterioară a bandajului roții de pe partea dreaptă (roata nr.1) în sensul de mers al trenului de la osia atacantă a vagonului (corespunzătoare roților 1-2) s-au constatat urme puternice ce frecare, rezultate în urma contactului acestei suprafețe cu flancul interior al sinei din partea dreaptă în sensul de mers al trenului (de pe firul interior al curbei) – foto 8;

Foto 8. Roata nr.1

- având în vedere urmele de frecare constatate pe fața exterioară a bandajului roții nr.1 (prima care a pierdut contactul cu șina), precum și poziția osiilor sub boghiul deraiat se poate concluziona că deraierea vagonul nr.85535310074-3 nu a fost influențată de defectele constatate la cea de a doua osie (corespondentă roților 3-4) a acestui boghiu.

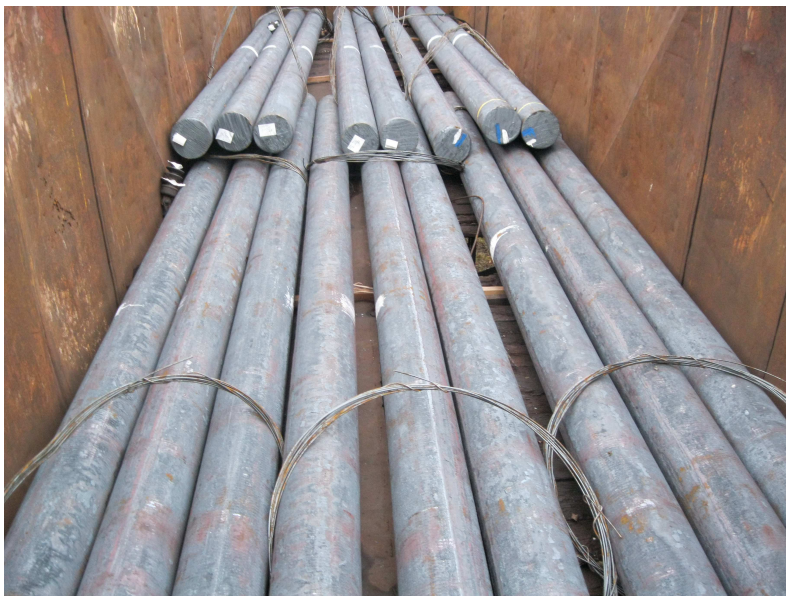
- vagonul nr. 85535310074-3 a fost încărcat de către SC Arcelor Mittal Hunedoara SA cu 17 bucăți țagle cu lungimi de 7250mm fiecare, cu un tonaj total de 56.050kg conform avizului de însoțire al mărfii;
- în urma verificărilor efectuate după producerea deraierii s-a constatat faptul că modul de așezare al încărcăturii a respectat prevederile Anexei II RIV, volumul 2, Metoda de încărcare 1.6.4. – Țagle din oțel.
- conform formularului „Arătarea Vagoanelor”, vagonul nr. 85535310074-3 a avut tara de 21.000kg și greutatea bruto de 77.000kg;

Foto 9. Încărcătura din vagonul deraiat
