AGENȚIA DE INVESTIGARE FERROVIARĂ ROMÂNĂ - AGIFER

## RAPORT DE INVESTIGARE

al accidentului feroviar produs la data de 11.09.2015 pe raza de activitate a Sucursalei Regionale CF București, pe linia neinteroperabilă Ploiești Sud-Armășești (având ca gestionar de infrastructură neinteroperabilă SC RC-CF Trans SRL Brașov), în halta de mișcare Dâmbu

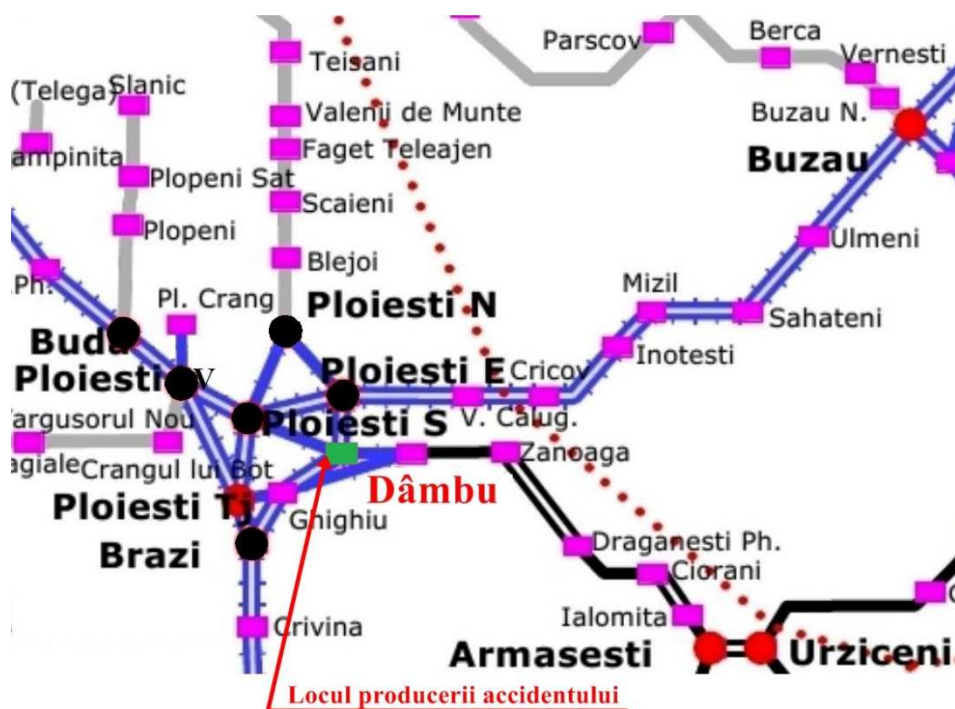
Figura nr.1.

Prima urmă de deraiere a fost identificată pe fața activă a șinei de pe firul interior al curbei (firul din partea dreaptă în sens de mers), la 31 m după joanta de vârf a schimbătorului de cale nr.2.

Deraierea s-a produs prin căderea între firele căii a roții din partea dreaptă, a osiei conducătoare de la vagonul vagonului nr.31537881890-2. Vagonul a circulat aproximativ 23 m cu

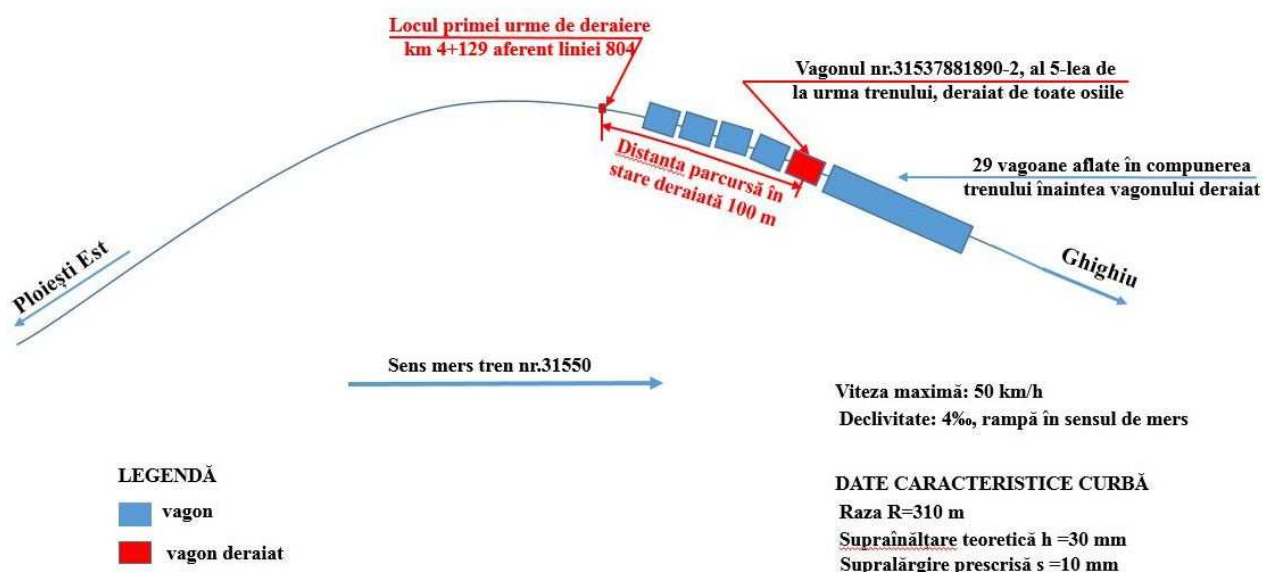
*Figura nr.2*

În halta de mișcare Dâmbu în jurul orei 01:25, la viteza de 22 km/h, pe fir I linia 304 E, s-a produs deraierea vagonului nr.31537881890-2, al 5-lea de la urma trenului, de toate osiile în sensul de mers.

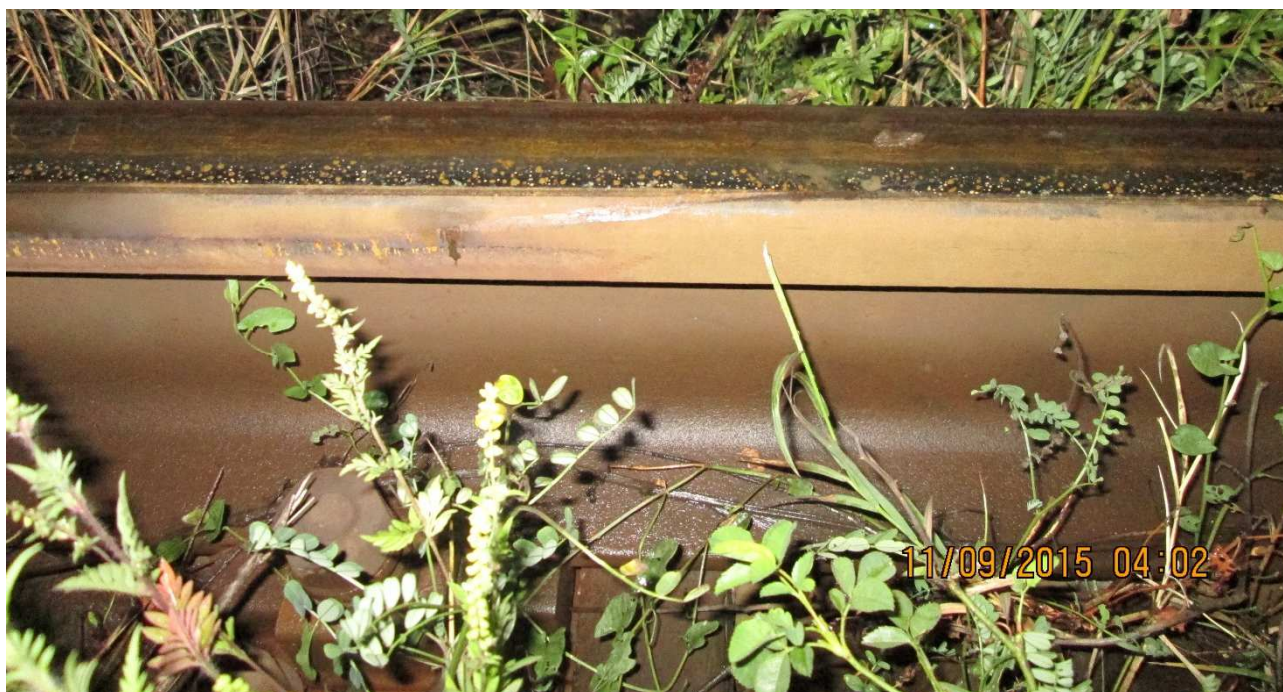
(Foto nr.1).

La 31 m de joanta de vârf a schimbătorului de cale nr.2 al stației Dâmbu a fost identificată prima urmă de deraiere. Acest punct a fost considerat punctul „0”

Urma din punctul „0” era urmă de frecare pe fața activă a șinei de pe firul interior al curbei (firul drept în sensul de mers). La distanța de 0,5 m de la punctul „0” în sensul de mers s-a observat primul șurub vertical lovit de la firul interior al curbei, în interiorul căii, căderea roții din partea dreaptă între firele căii. Începând din acest punct, pe o distanță de 23 m sunt urme de rulare a roții din partea dreaptă între firele căii, roata din partea stângă rulând în continuare pe șină. La joanta situată la 23 m de punctul „0” eclisa de pe firul drept avea șuruburile orizontale rupte datorită lovirii de către roata deraiată. La joanta opusă, din partea stângă, umărul eclisei dinspre exteriorul căii prezenta urme lăsate de buza bandajului roții din partea stângă, ca urmare a căderii acestei roți după escaladarea prealabilă a șinei pe care rula. În continuare, osia deraiată a antrenat în deraiere celelalte osii ale vagonului, care au circulat în stare deraiată în același fel – roțile din partea stângă (de pe firul exterior al curbei) în exteriorul căii, iar roțile din partea dreaptă (roțile care rula pe șina corespunzătoare firului interior al curbei) între firele căii.

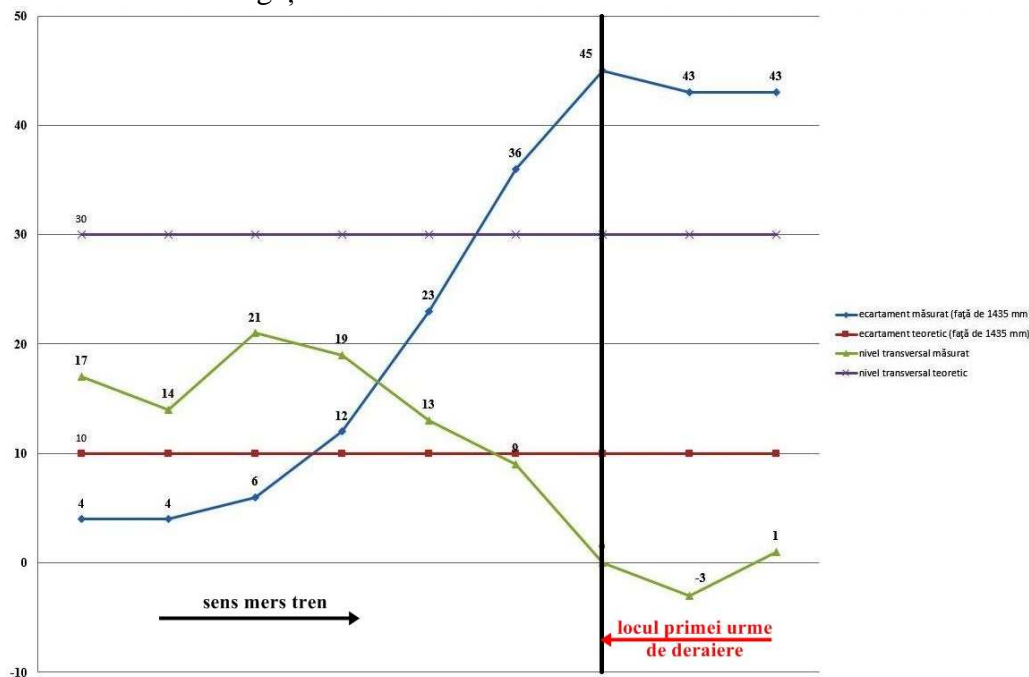
S-a constatat depășirea ecartamentului maxim admis în punctul „0” cu 10 mm, valoarea măsurată imediat după producerea deraierii fiind + 45 mm.

Valorile măsurate ale parametrilor căii, după eliberarea gabaritului căii sunt prezentate în graficul următor.

Valorile săgeților măsurate la 10 m de o parte și de cealaltă a punctului 0, depășesc toleranțele admise în cazul săgeților vecine
